土砂災害警戒区域等指定図(その2-1)

自然現象の種類	急傾斜地の崩壊	箇所番号	135-H20-0401
告示番号	神奈川県告示第26号	箇所名	生田5丁目1
告示年月日	令和2年1月24日	所在地	川崎市多摩区生田5丁目、生田1丁目 菅馬場2丁目及び寺尾台2丁目

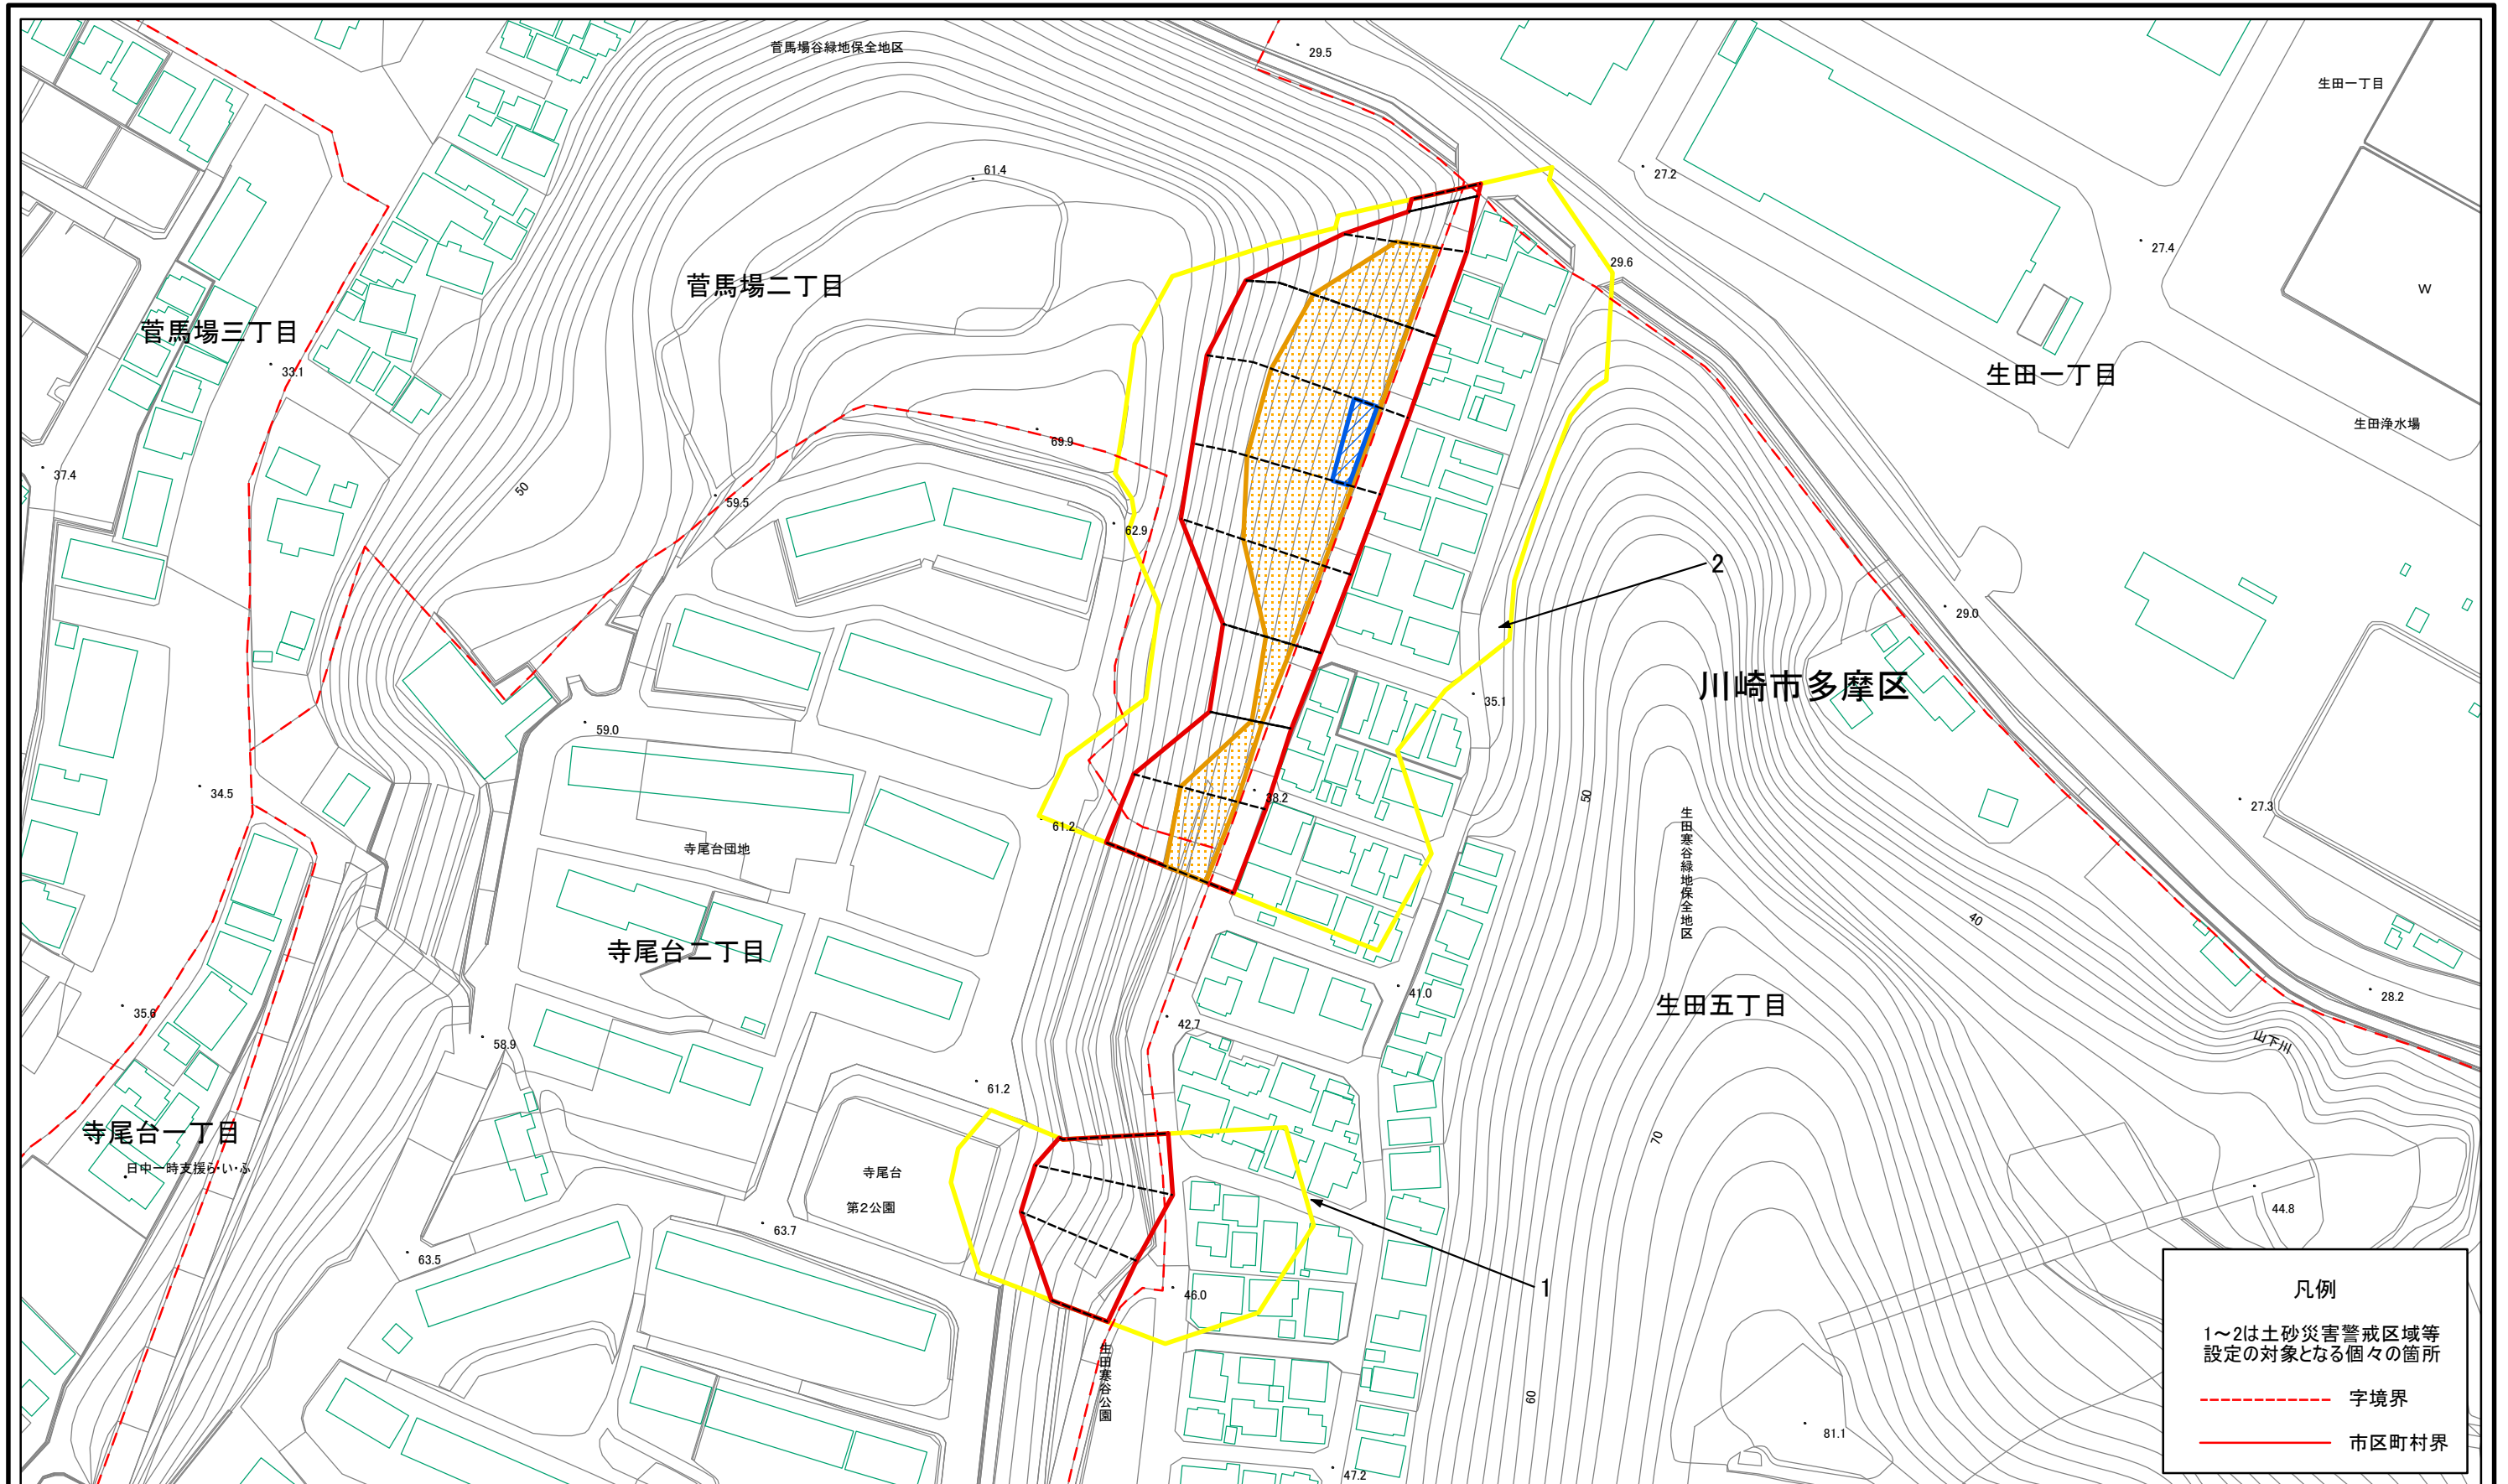
土砂災害警戒区域・土砂災害特別警戒区域 区域図	土砂災害防止法施行令第二条の基準に該当する区域	
	土砂災害防止法施行令第三条の基準に該当する区域	
	それ以外の区域

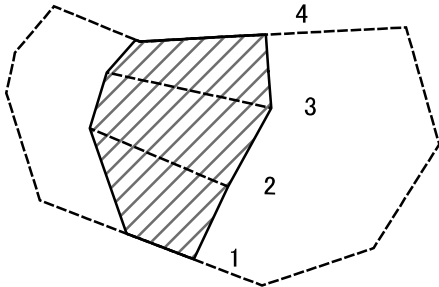
土砂災害警戒区域等指定図(その2-2)

図中の数字は横断測線番号を示す

土砂災害特別警戒区域の区域区分図 (急傾斜地の崩壊に伴う土石等の移動により建築物の地上部に作用すると想定される力)	土砂災害防止法施行令第二条の基準に該当する区域		N 縮尺 1:1,500	自然現象の種類	急傾斜地の崩壊	箇所番号	135-H20-0401-01
	土砂災害防止法施行令第三条の基準に該当する区域			告示番号	神奈川県告示第26号	箇所名	生田5丁目1-1
	それ以外の区域		告示年月日	令和2年1月24日	所在地	川崎市多摩区生田5丁目、生田1丁目 管馬場2丁目及び寺尾台2丁目

横断測線の区間	土石等の移動により建築物の地上部に作用すると想定される力				土石等の堆積により建築物の地上部に作用すると想定される力				横断測線の区間	土石等の移動により建築物の地上部に作用すると想定される力				土石等の堆積により建築物の地上部に作用すると想定される力			
	土石等の(移動)高さが1m以下の場合、土石等の移動による力が100kN/m ² を超える区域		それ以外の区域		土石等の堆積の高さが3mを超える区域		それ以外の区域			土石等の(移動)高さが1m以下の場合、土石等の移動による力が100kN/m ² を超える区域		それ以外の区域		土石等の堆積の高さが3mを超える区域		それ以外の区域	
	力の大きさのうち最大のもの(kN/m ²)	土石等の高さ(m)	力の大きさのうち最大のもの(kN/m ²)	土石等の高さ(m)	力の大きさのうち最大のもの(kN/m ²)	土石等の高さ(m)	力の大きさのうち最大のもの(kN/m ²)	土石等の高さ(m)		力の大きさのうち最大のもの(kN/m ²)	土石等の高さ(m)	力の大きさのうち最大のもの(kN/m ²)	土石等の高さ(m)	力の大きさのうち最大のもの(kN/m ²)	土石等の高さ(m)	力の大きさのうち最大のもの(kN/m ²)	土石等の高さ(m)
1 ~ 2	-	-	99.73	0.75	-	-	11.61	2.17	~								
2 ~ 3	-	-	99.73	0.75	-	-	11.61	2.17	~								
3 ~ 4	-	-	100.00	0.75	-	-	10.98	2.05	~								
~									~								
~									~								
~									~								
~									~								
~									~								
~									~								
~									~								
~									~								
~									~								
~									~								
~									~

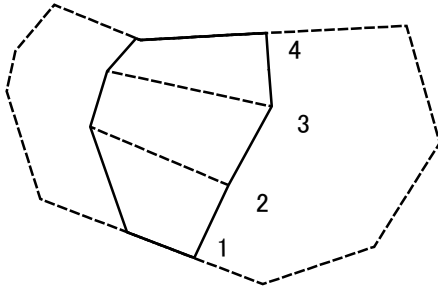
土砂災害警戒区域等指定図(その2-3)

図中の数字は横断測線番号を示す

土砂災害特別警戒区域の区域区分図 (急傾斜地の崩壊に伴う土石等の堆積により建築物の地上部に作用すると想定される力)	土砂災害防止法施行令第二条の基準に該当する区域		N 縮尺 1:1,500	自然現象の種類	急傾斜地の崩壊	箇所番号	135-H20-0401-01
	土砂災害防止法施行令第三条の基準に該当する区域			告示番号	神奈川県告示第26号	箇所名	生田5丁目1-1
	それ以外の区域			告示年月日	令和2年1月24日	所在地	川崎市多摩区生田5丁目、生田1丁目 管馬場2丁目及び寺尾台2丁目

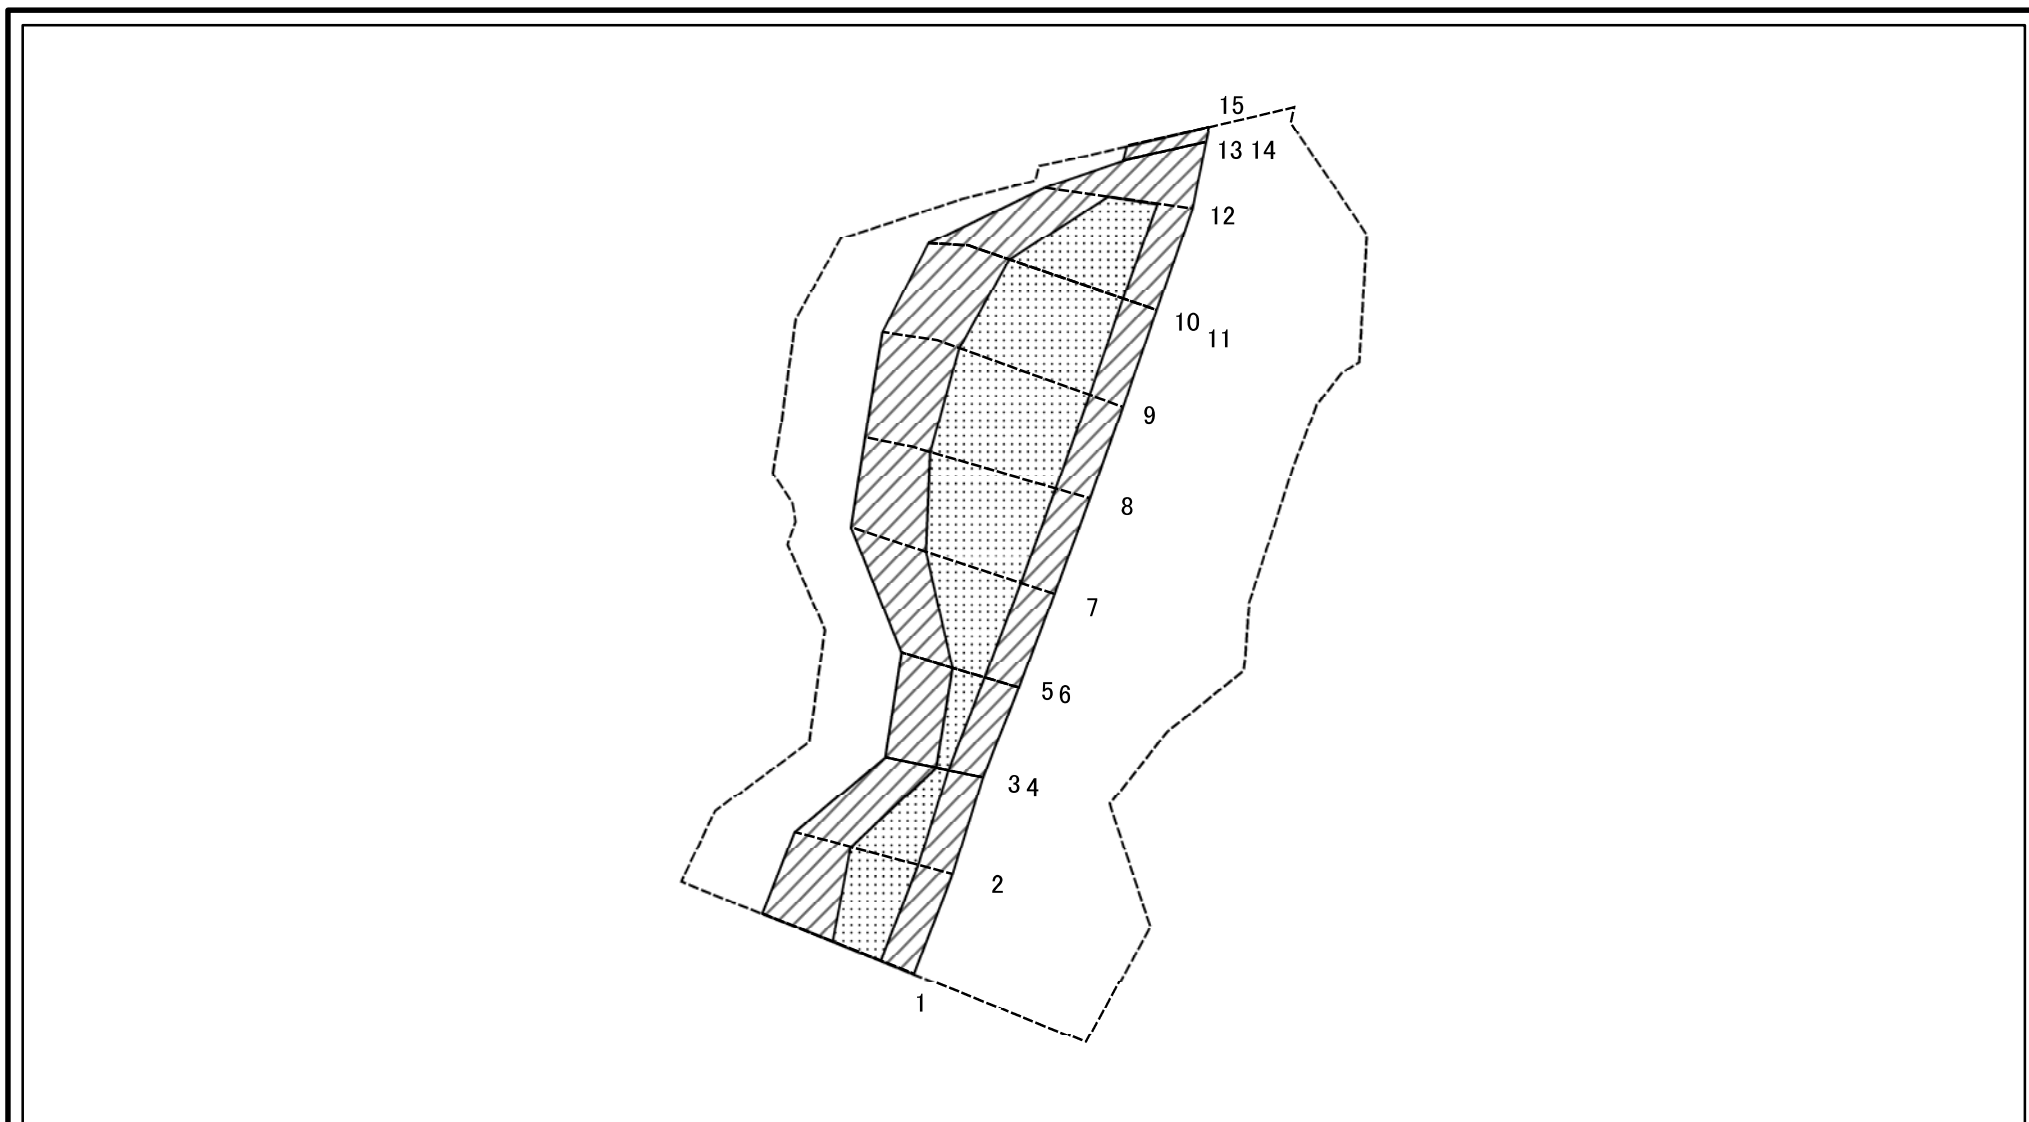
土砂災害警戒区域等指定図(その2-2)

図中の数字は横断測線番号を示す

土砂災害特別警戒区域の区域区分図 (急傾斜地の崩壊に伴う土石等の移動により建築物の地上部に作用すると想定される力)	土砂災害防止法施行令第二条の基準に該当する区域		N 縮尺 1:1,500	自然現象の種類	急傾斜地の崩壊	箇所番号	135-H20-0401-02
	土砂災害防止法施行令第三条の基準に該当する区域			告示番号	神奈川県告示第26号	箇所名	生田5丁目1-2
	それ以外の区域			告示年月日	令和2年1月24日	所在地	川崎市多摩区生田5丁目、生田1丁目 管馬場2丁目及び寺尾台2丁目

横断測線の区間	土石等の移動により建築物の地上部に作用すると想定される力				土石等の堆積により建築物の地上部に作用すると想定される力				横断測線の区間	土石等の移動により建築物の地上部に作用すると想定される力				土石等の堆積により建築物の地上部に作用すると想定される力			
	土石等の(移動)高さが1m以下の場合、土石等の移動による力が100kN/m ² を超える区域		それ以外の区域		土石等の堆積の高さが3mを超える区域		それ以外の区域			土石等の(移動)高さが1m以下の場合、土石等の移動による力が100kN/m ² を超える区域		それ以外の区域		土石等の堆積の高さが3mを超える区域		それ以外の区域	
	力の大きさのうち最大のもの(kN/m ²)	土石等の高さ(m)	力の大きさのうち最大のもの(kN/m ²)	土石等の高さ(m)	力の大きさのうち最大のもの(kN/m ²)	土石等の高さ(m)	力の大きさのうち最大のもの(kN/m ²)	土石等の高さ(m)		力の大きさのうち最大のもの(kN/m ²)	土石等の高さ(m)	力の大きさのうち最大のもの(kN/m ²)	土石等の高さ(m)	力の大きさのうち最大のもの(kN/m ²)	土石等の高さ(m)	力の大きさのうち最大のもの(kN/m ²)	土石等の高さ(m)
1 ~ 2	116.06	0.75	100.00	0.75	-	-	14.64	2.74	~								
2 ~ 3	116.06	0.75	100.00	0.75	-	-	14.64	2.74	~								
3 ~ 4	105.08	0.75	100.00	0.75	-	-	13.72	2.56	~								
4 ~ 5	111.11	0.75	100.00	0.75	-	-	13.28	2.48	~								
5 ~ 6	111.11	0.75	100.00	0.75	-	-	13.28	2.48	~								
6 ~ 7	112.01	0.75	100.00	0.75	-	-	15.51	2.90	~								
7 ~ 8	116.98	0.75	100.00	0.75	-	-	16.05	3.00	~

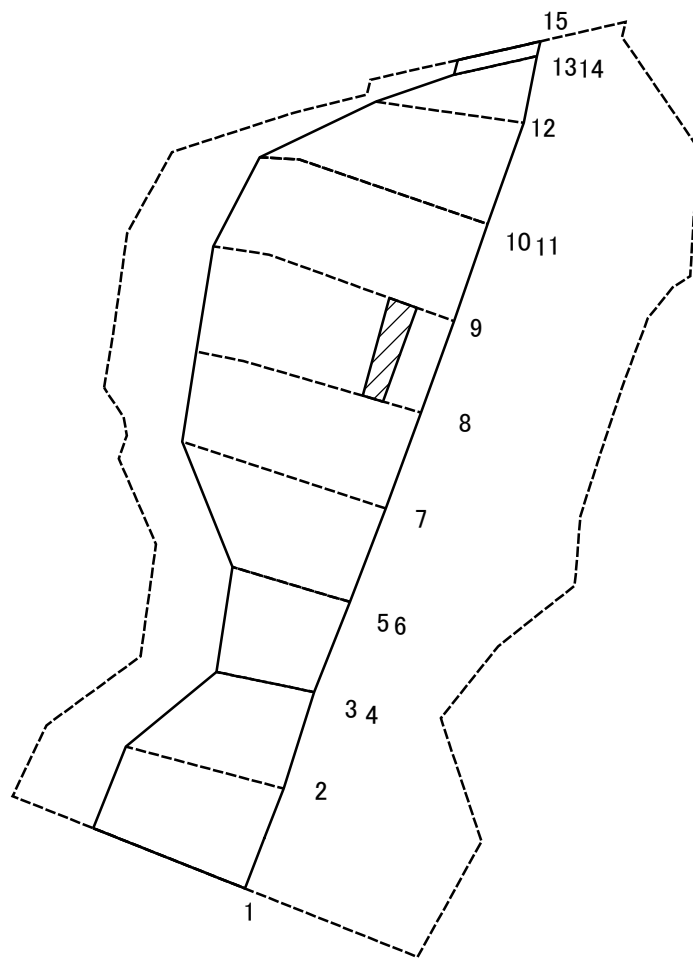
土砂災害警戒区域等指定図(その2-3)

図中の数字は横断測線番号を示す

土砂災害特別警戒区域の区域区分図
 (急傾斜地の崩壊に伴う土石等の堆積により建築物の地上部に作用すると想定される力)

土砂災害防止法施行令第二条の基準に該当する区域	
土砂災害防止法施行令第三条の基準に該当する区域	
それ以外の区域
