土砂災害警戒区域等指定図(その2-1)

土砂災害警戒区域・土砂災害特別警戒区域 区域図	土砂災害防止法施行令第二条の基準に該当する区域		縮尺 1:1,500	自然現象の種類	急傾斜地の崩壊	箇所番号	135-H20-2001
	土砂災害防止法施行令第三条の基準に該当する区域			告示番号	神奈川県告示第26号	箇所名	菅仙谷1丁目1
	それ以外の区域			告示年月日	令和2年1月24日	所在地	川崎市多摩区菅仙谷1丁目 及び菅城下

土砂災害警戒区域等指定図書(その3)

建築物の構造の規制に必要な衝撃に関する事項	自然現象の種類	急傾斜地の崩壊	箇所番号	135-H20-2001-01
	告示番号	神奈川県告示第26号	箇所名	菅仙谷1丁目1-1
	告示年月日	令和2年1月24日	所在地	川崎市多摩区菅仙谷1丁目及び菅城下

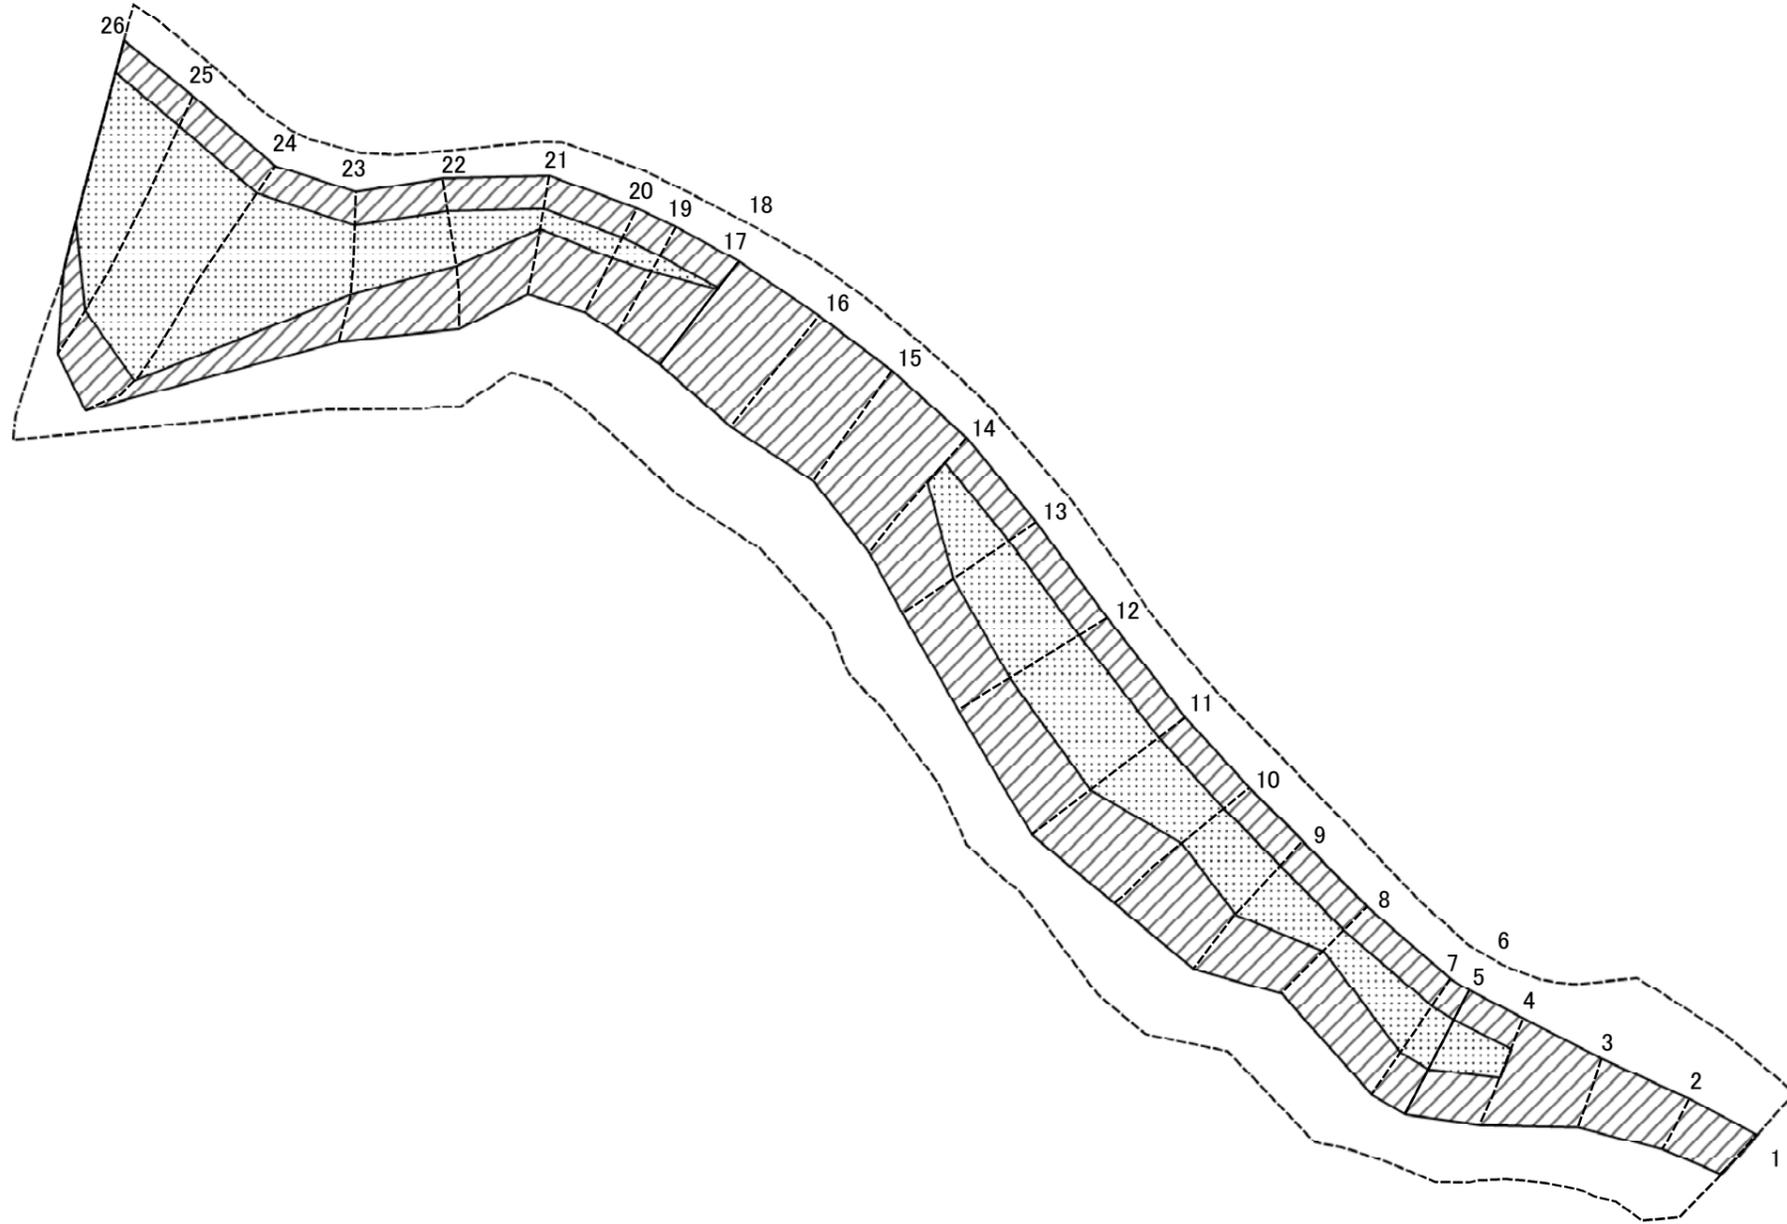
土砂災害警戒区域等指定図(その2-2)

図中の数字は横断測線番号を示す

土砂災害特別警戒区域の区域区分図 (急傾斜地の崩壊に伴う土石等の堆積により建築物の地上部に作用すると想定される力)	土砂災害防止法施行令第二条の基準に該当する区域		縮尺 1:1,500	自然現象の種類	急傾斜地の崩壊	箇所番号	135-H20-2001-01
	土砂災害防止法施行令第三条の基準に該当する区域			告示番号	神奈川県告示第26号	箇所名	菅仙谷1丁目1-1
	それ以外の区域			告示年月日	令和2年1月24日	所在地	川崎市多摩区菅仙谷1丁目及び管城下

横断測線の区間	土石等の移動により建築物の地上部に作用すると想定される力				土石等の堆積により建築物の地上部に作用すると想定される力				横断測線の区間	土石等の移動により建築物の地上部に作用すると想定される力				土石等の堆積により建築物の地上部に作用すると想定される力			
	土石等の(移動)高さが1m以下の場合、土石等の移動による力が100kN/m ² を超える区域		それ以外の区域		土石等の堆積の高さが3mを超える区域		それ以外の区域			土石等の(移動)高さが1m以下の場合、土石等の移動による力が100kN/m ² を超える区域		それ以外の区域		土石等の堆積の高さが3mを超える区域		それ以外の区域	
	力の大きさのうち最大のもの (kN/m ²)	土石等の高さ (m)	力の大きさのうち最大のもの (kN/m ²)	土石等の高さ (m)	力の大きさのうち最大のもの (kN/m ²)	土石等の高さ (m)	力の大きさのうち最大のもの (kN/m ²)	土石等の高さ (m)		力の大きさのうち最大のもの (kN/m ²)	土石等の高さ (m)	力の大きさのうち最大のもの (kN/m ²)	土石等の高さ (m)	力の大きさのうち最大のもの (kN/m ²)	土石等の高さ (m)	力の大きさのうち最大のもの (kN/m ²)	土石等の高さ (m)
1 ~ 2	-	-	86.19	0.75	-	-	12.90	2.41	~								
2 ~ 3	-	-	95.39	0.75	-	-	12.90	2.41	~								
3 ~ 4	-	-	100.00	0.75	-	-	13.07	2.44	~								
4 ~ 5	116.00	0.75	100.00	0.75	-	-	14.98	2.80	~								
5 ~ 6	116.00	0.75	100.00	0.75	-	-	14.98	2.80	~								
6 ~ 7	116.17	0.75	100.00	0.75	-	-	15.01	2.80	~								
7 ~ 8	116.17	0.75	100.00	0.75	-	-	15.01	2.80	~

8 ~ 9	111.44	0.75	100.00	0.75	-	-	13.91	2.60	~								
9 ~ 10	111.44	0.75	100.00	0.75	-	-	13.91	2.60	~								
10 ~ 11	111.52	0.75	100.00	0.75	-	-	15.50	2.90	~								
11 ~ 12	115.30	0.75	100.00	0.75	-	-	16.02	2.99	~								
12 ~ 13	115.30	0.75	100.00	0.75	-	-	16.02	2.99	~								
13 ~ 14	113.65	0.75	100.00	0.75	-	-	14.19	2.65	~								
14 ~ 15	-	-	100.00	0.75	-	-	11.79	2.20	~								
15 ~ 16	-	-	96.82	0.75	-	-	11.44	2.14	~								
16 ~ 17	-	-	100.00	0.75	-	-	11.74	2.19	~								
17 ~ 18	100.29	0.75	100.00	0.75	-	-	11.74	2.19	~								
18 ~ 19	104.13	0.75	100.00	0.75	-	-	12.14	2.27	~								
19 ~ 20	106.57	0.75	100.00	0.75	-	-	12.47	2.33	~								
20 ~ 21	106.57	0.75	100.00	0.75	-	-	12.47	2.33	~								
21 ~ 22	111.75	0.75	100.00	0.75	-	-	14.11	2.64	~								
22 ~ 23	119.18	0.75	100.00	0.75	-	-	16.05	3.00	~								
23 ~ 24	120.47	0.75	100.00	0.75	19.40	3.63	16.05	3.00	~								
24 ~ 25	124.01	0.75	100.00	0.75	20.18	3.77	16.05	3.00	~

25 ~ 26	124.21	0.75	100.00	0.75	20.55	3.84	16.05	3.00	~								
~									~

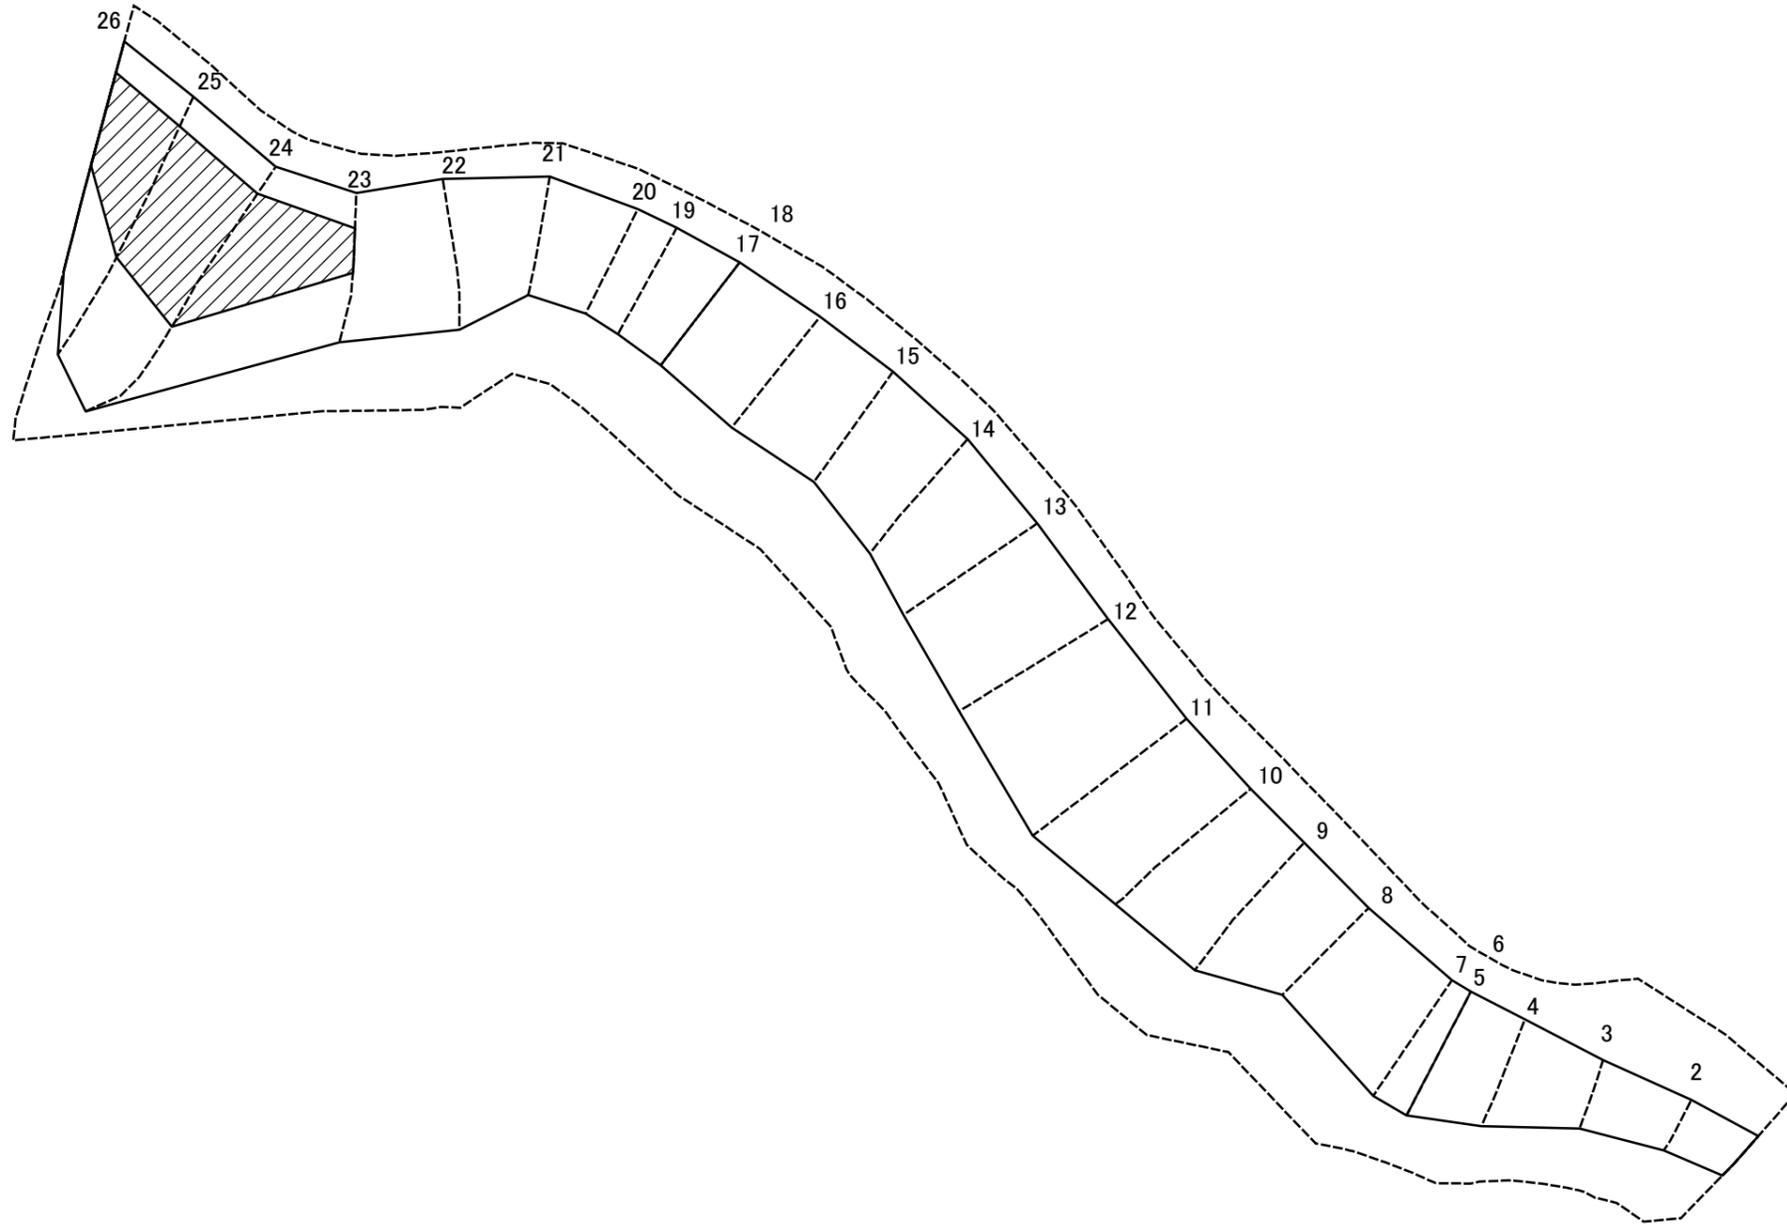
土砂災害警戒区域等指定図(その2-3)

図中の数字は横断測線番号を示す

土砂災害特別警戒区域の区域区分図 (急傾斜地の崩壊に伴う土石等の堆積により建築物の地上部に作用すると想定される力)	土砂災害防止法施行令第二条の基準に該当する区域		縮尺 1:1,500	自然現象の種類	急傾斜地の崩壊	箇所番号	135-H20-2001-01
	土砂災害防止法施行令第三条の基準に該当する区域			告示番号	神奈川県告示第26号	箇所名	菅仙谷1丁目1-1
	それ以外の区域			告示年月日	令和2年1月24日	所在地	川崎市多摩区菅仙谷1丁目及び管城下
