# 土砂災害警戒区域等指定図(その2-1)

## 土砂災害警戒区域・土砂災害特別警戒区域 区域図

自然現象の種類	急傾斜地の崩壊
告示番号	神奈川県告示第409号
告示年月日	令和 3年 5月 25日

箇所番号	135-H20-3003
箇所名	長尾2丁目3
所在地	川崎市多摩区长尾2丁目 及び長尾3丁目

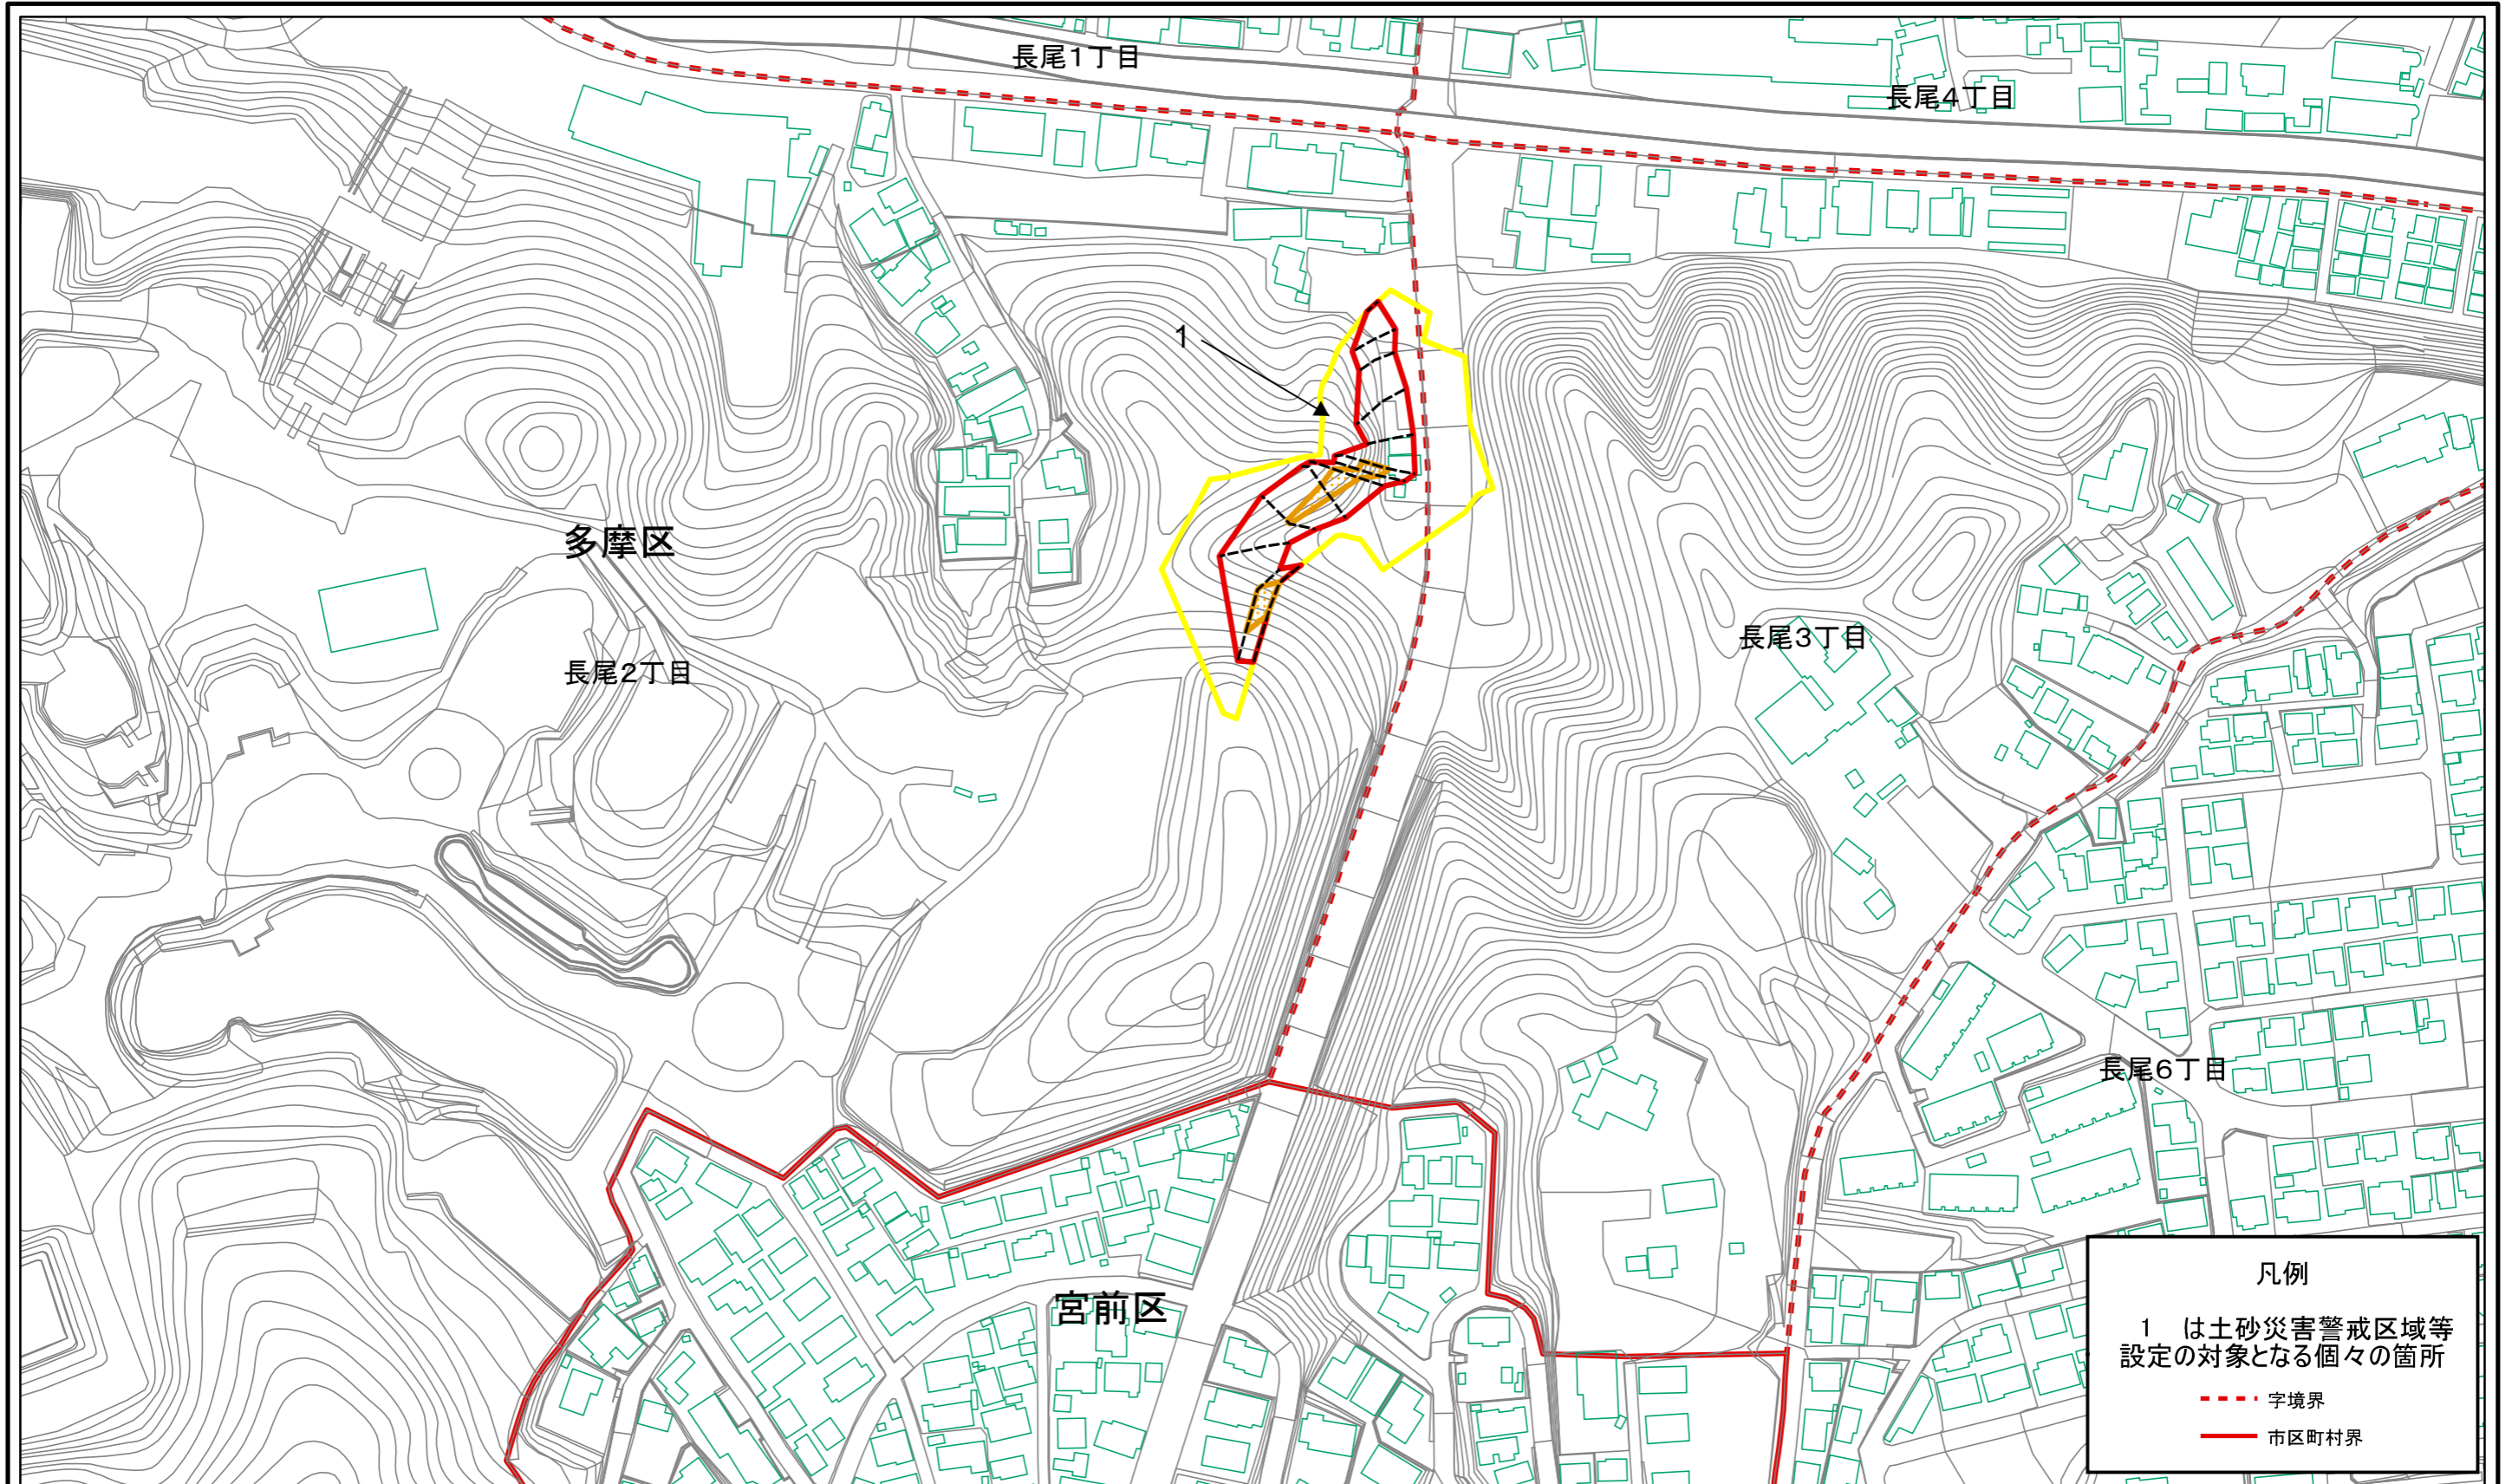
土砂災害防止法施行令第二条の基準に該当する区域	
土砂災害防止法施行令第三条の基準に該当する区域	
それ以外の区域

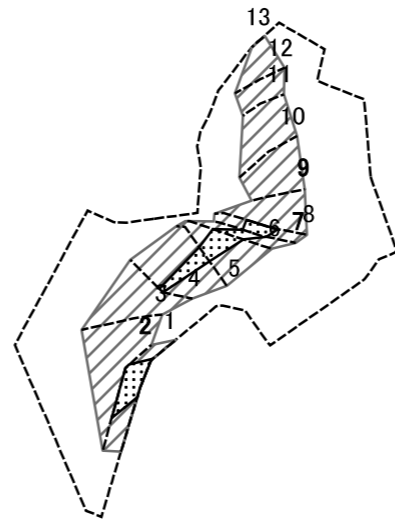
# 土砂災害警戒区域等指定図(その2-2)

図中の数字は横断測線番号を示す

<b>土砂災害特別警戒区域の区域区分図</b> (急傾斜地の崩壊に伴う土石等の移動により建築物の地上部に作用すると想定される力)	土砂災害防止法施行令第二条の基準に該当する区域		N 縮尺 1:2,000	自然現象の種類	急傾斜地の崩壊	箇所番号	135-H20-3003-1
	土砂災害防止法施行令第三条の基準に該当する区域			告示番号	神奈川県告示第409号	箇所名	長尾2丁目3-1
	それ以外の区域			告示年月日	令和 3年 5月 25日	所在地	川崎市多摩区長尾2丁目及び長尾3丁目

横断測線の区間	土石等の移動により建築物の地上部に作用すると想定される力				土石等の堆積により建築物の地上部に作用すると想定される力				横断測線の区間	土石等の移動により建築物の地上部に作用すると想定される力				土石等の堆積により建築物の地上部に作用すると想定される力			
	土石等の(移動)高さが1m以下の場合、土石等の移動による力が100kN/m <sup>2</sup> を超える区域		それ以外の区域		土石等の堆積の高さが3mを超える区域		それ以外の区域			土石等の(移動)高さが1m以下の場合、土石等の移動による力が100kN/m <sup>2</sup> を超える区域		それ以外の区域		土石等の堆積の高さが3mを超える区域		それ以外の区域	
	力の大きさのうち最大のもの (kN/m <sup>2</sup> )	土石等の高さ (m)	力の大きさのうち最大のもの (kN/m <sup>2</sup> )	土石等の高さ (m)	力の大きさのうち最大のもの (kN/m <sup>2</sup> )	土石等の高さ (m)	力の大きさのうち最大のもの (kN/m <sup>2</sup> )	土石等の高さ (m)		力の大きさのうち最大のもの (kN/m <sup>2</sup> )	土石等の高さ (m)	力の大きさのうち最大のもの (kN/m <sup>2</sup> )	土石等の高さ (m)	力の大きさのうち最大のもの (kN/m <sup>2</sup> )	土石等の高さ (m)	力の大きさのうち最大のもの (kN/m <sup>2</sup> )	土石等の高さ (m)
1 ~ 2	121.50	0.75	100.00	0.75	-	-	16.37	2.52	~								
2 ~ 3	-	-	100.00	0.75	-	-	16.37	2.52	~								
3 ~ 4	-	-	100.00	0.75	-	-	12.66	1.95	~								
4 ~ 5	109.21	0.75	100.00	0.75	-	-	13.17	2.03	~

5 ~ 6	118.36	0.75	100.00	0.75	-	-	15.35	2.37	~								
6 ~ 7	118.36	0.75	100.00	0.75	-	-	15.35	2.37	~								
7 ~ 8	115.31	0.75	100.00	0.75	-	-	15.02	2.32	~								
8 ~ 9	-	-	100.00	0.75	-	-	15.90	2.45	~								
9 ~ 10	-	-	100.00	0.75	-	-	15.90	2.45	~								
10 ~ 11	-	-	100.00	0.75	-	-	14.66	2.26	~								
11 ~ 12	-	-	87.09	0.75	-	-	9.90	1.53	~								
12 ~ 13	-	-	87.09	0.75	-	-	12.34	1.90	~								
~									~								
~									~								
~									~								
~									~								
~									~								
~									~								
~									~								
~									~								
~									~								
~									~								
~									~								
~									~								
~									~								
~									~								
建築物の構造の規制に必要な衝撃に関する事項				自然現象の種類	急傾斜地の崩壊		箇所番号	135-H20-3003-1									
				告示番号	神奈川県告示第409号		箇所名	長尾2丁目3-1									
				告示年月日	令和 3年 5月 25日		所在地	川崎市多摩区长尾2丁目 及び 長尾3丁目

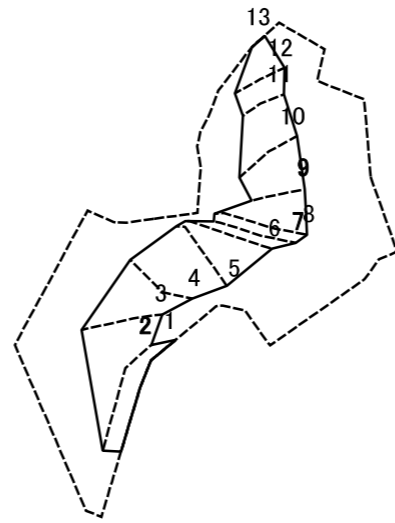
# 土砂災害警戒区域等指定図(その2-3)

図中の数字は横断測線番号を示す

<b>土砂災害特別警戒区域の区域区分図</b> (急傾斜地の崩壊に伴う土石等の堆積により 建築物の地上部に作用すると想定される力)	土砂災害防止法施行令第二条の基準に該当する区域		縮尺 1:2,000	自然現象の種類	急傾斜地の崩壊	箇所番号	135-H20-3003-1
	土砂災害防止法施行令第三条の基準に該当する区域	土石等の堆積の高さが3mを超える区域 それ以外の区域		 	告示番号	神奈川県告示第409号	箇所名
				告示年月日	令和3年5月25日	所在地	川崎市多摩区長尾2丁目及び長尾3丁目
