土砂災害警戒区域等指定図(その2-1)

土砂災害警戒区域・土砂災害特別警戒区域 区域図	土砂災害防止法施行令第二条の基準に該当する区域		縮尺 1:1,000	自然現象 の種類	急傾斜地の崩壊	箇所番号	135-H20-3401
	土砂災害防止法 施行令第三条の 基準に該当する 区域			告示番号	神奈川県告示第26号	箇所名	長尾6丁目1
	土砂等の(移動)高さが1m以下の場合、 土砂等の移動による力が100kN/mを超える区域			告示年月日	令和2年1月24日	所在地	川崎市多摩区长尾6丁目 及び 長尾3丁目
	土砂等の堆積の高さが3mを超える区域						
	それ以外の区域

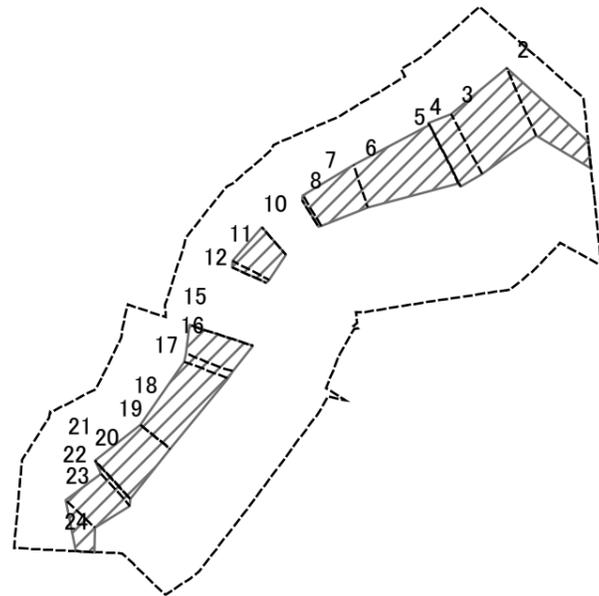
土砂災害警戒区域等指定図(その2-2)

図中の数字は横断測線番号を示す

土砂災害特別警戒区域の区域区分図 (急傾斜地の崩壊に伴う土石等の移動により 建築物の地上部に作用すると想定される力)	土砂災害防止法施行令第二条の基準に該当する区域		N 縮尺 1:1,000	自然現象の種類	急傾斜地の崩壊	箇所番号	135-H20-3401-1
	土砂災害防止法施行令第三条の基準に該当する区域			告示番号	神奈川県告示第26号	箇所名	長尾6丁目1-1
	それ以外の区域			告示年月日	令和2年1月24日	所在地	川崎市多摩区长尾6丁目 及び長尾3丁目

横断測線の区間	土石等の移動により建築物の地上部に作用すると想定される力				土石等の堆積により建築物の地上部に作用すると想定される力				横断測線の区間	土石等の移動により建築物の地上部に作用すると想定される力				土石等の堆積により建築物の地上部に作用すると想定される力			
	土石等の(移動)高さが1m以下の場合、土石等の移動による力が100kN/m ² を超える区域		それ以外の区域		土石等の堆積の高さが3mを超える区域		それ以外の区域			土石等の(移動)高さが1m以下の場合、土石等の移動による力が100kN/m ² を超える区域		それ以外の区域		土石等の堆積の高さが3mを超える区域		それ以外の区域	
	力の大きさのうち最大のもの(kN/m ²)	土石等の高さ(m)	力の大きさのうち最大のもの(kN/m ²)	土石等の高さ(m)	力の大きさのうち最大のもの(kN/m ²)	土石等の高さ(m)	力の大きさのうち最大のもの(kN/m ²)	土石等の高さ(m)		力の大きさのうち最大のもの(kN/m ²)	土石等の高さ(m)	力の大きさのうち最大のもの(kN/m ²)	土石等の高さ(m)	力の大きさのうち最大のもの(kN/m ²)	土石等の高さ(m)	力の大きさのうち最大のもの(kN/m ²)	土石等の高さ(m)
1 ~ 2	-	-	81.28	0.75	-	-	13.64	2.10	~								
2 ~ 3	-	-	81.28	0.75	-	-	11.98	1.85	~								
3 ~ 4	-	-	80.06	0.75	-	-	11.98	1.85	~								
4 ~ 5	-	-	80.06	0.75	-	-	11.32	1.75	~								
5 ~ 6	-	-	77.08	0.75	-	-	12.74	1.96	~								
6 ~ 7	-	-	60.60	0.75	-	-	14.03	2.16	~								
7 ~ 8	-	-	49.21	0.75	-	-	14.56	2.24	~								
8 ~ 9	-	-	-	-	-	-	-	-	~

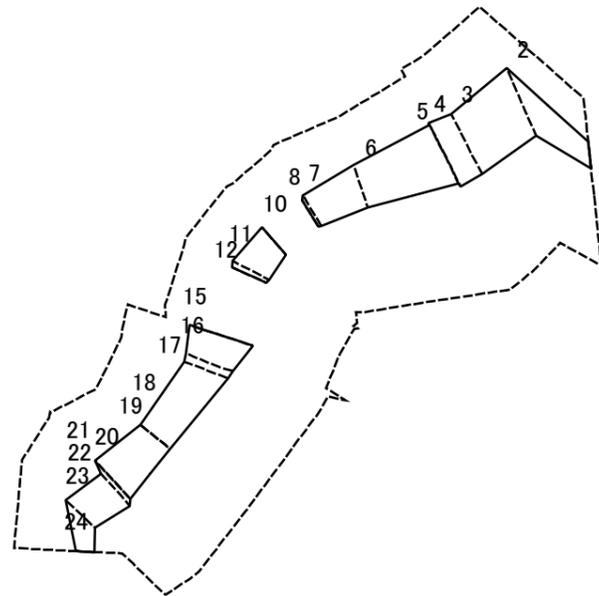
土砂災害警戒区域等指定図(その2-3)

図中の数字は横断測線番号を示す

土砂災害特別警戒区域の区域区分図 (急傾斜地の崩壊に伴う土石等の堆積により 建築物の地上部に作用すると想定される力)	土砂災害防止法施行令第二条の基準に該当する区域		N 縮尺 1:1,000	自然現象の種類	急傾斜地の崩壊	箇所番号	135-H20-3401-1
	土砂災害防止法施行令第三条の基準に該当する区域			告示番号	神奈川県告示第26号	箇所名	長尾6丁目1-1
	それ以外の区域			告示年月日	令和2年1月24日	所在地	川崎市多摩区长尾6丁目 及び長尾3丁目

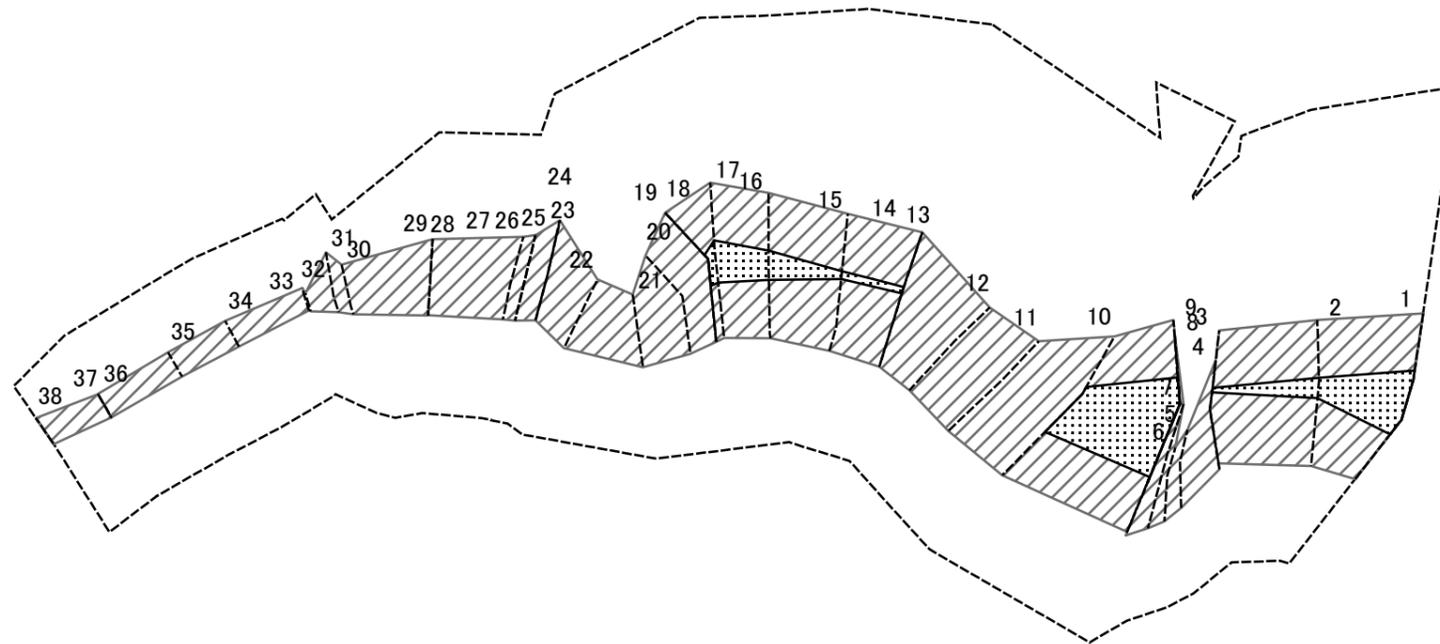
土砂災害警戒区域等指定図(その2-2)

図中の数字は横断測線番号を示す

土砂災害特別警戒区域の区域区分図 (急傾斜地の崩壊に伴う土石等の移動により建築物の地上部に作用すると想定される力)	土砂災害防止法施行令第二条の基準に該当する区域		自然現象の種類 急傾斜地の崩壊	箇所番号	135-H20-3401-2		
	土砂災害防止法施行令第三条の基準に該当する区域			告示番号	神奈川県告示第26号	箇所名	長尾6丁目1-2
	それ以外の区域			告示年月日	令和2年1月24日	所在地	川崎市多摩区长尾6丁目及び長尾3丁目
			縮尺	1:1,000

横断測線の区間	土石等の移動により建築物の地上部に作用すると想定される力				土石等の堆積により建築物の地上部に作用すると想定される力				横断測線の区間	土石等の移動により建築物の地上部に作用すると想定される力				土石等の堆積により建築物の地上部に作用すると想定される力			
	土石等の(移動)高さが1m以下の場合、土石等の移動による力が100kN/m ² を超える区域		それ以外の区域		土石等の堆積の高さが3mを超える区域		それ以外の区域			土石等の(移動)高さが1m以下の場合、土石等の移動による力が100kN/m ² を超える区域		それ以外の区域		土石等の堆積の高さが3mを超える区域		それ以外の区域	
	力の大きさのうち最大のもの(kN/m ²)	土石等の高さ(m)	力の大きさのうち最大のもの(kN/m ²)	土石等の高さ(m)	力の大きさのうち最大のもの(kN/m ²)	土石等の高さ(m)	力の大きさのうち最大のもの(kN/m ²)	土石等の高さ(m)		力の大きさのうち最大のもの(kN/m ²)	土石等の高さ(m)	力の大きさのうち最大のもの(kN/m ²)	土石等の高さ(m)	力の大きさのうち最大のもの(kN/m ²)	土石等の高さ(m)	力の大きさのうち最大のもの(kN/m ²)	土石等の高さ(m)
1 ~ 2	120.12	0.75	100.00	0.75	-	-	17.63	2.72	27 ~ 28	-	-	82.63	0.75	-	-	13.70	2.11
2 ~ 3	106.36	0.75	100.00	0.75	-	-	17.88	2.76	28 ~ 29	-	-	75.02	0.75	-	-	16.90	2.61
3 ~ 4	-	-	100.00	0.75	-	-	19.46	3.00	29 ~ 30	-	-	75.02	0.75	-	-	16.90	2.61
4 ~ 5	-	-	83.04	0.75	22.66	3.49	19.46	3.00	30 ~ 31	-	-	73.38	0.75	-	-	12.08	1.86
5 ~ 6	-	-	53.34	0.75	23.16	3.57	19.46	3.00	31 ~ 32	-	-	73.38	0.75	-	-	16.90	2.61

6 ~ 7	-	-	91.33	0.75	23.16	3.57	19.46	3.00	32 ~ 33	-	-	32.75	0.75	-	-	16.90	2.61
7 ~ 8	-	-	100.00	0.75	-	-	19.46	3.00	33 ~ 34	-	-	38.97	0.75	-	-	16.08	2.48
8 ~ 9	124.25	0.75	100.00	0.75	-	-	17.48	2.69	34 ~ 35	-	-	38.97	0.75	-	-	15.40	2.37
9 ~ 10	123.63	0.75	100.00	0.75	-	-	19.31	2.98	35 ~ 36	-	-	38.33	0.75	-	-	15.44	2.38
10 ~ 11	-	-	100.00	0.75	-	-	19.46	3.00	36 ~ 37	-	-	37.34	0.75	-	-	15.44	2.38
11 ~ 12	-	-	87.55	0.75	22.39	3.45	19.46	3.00	37 ~ 38	-	-	52.30	0.75	-	-	15.43	2.38
12 ~ 13	-	-	100.00	0.75	-	-	19.46	3.00	~								
13 ~ 14	101.94	0.75	100.00	0.75	-	-	18.15	2.80	~								
14 ~ 15	102.41	0.75	100.00	0.75	-	-	18.14	2.80	~								
15 ~ 16	110.07	0.75	100.00	0.75	-	-	17.93	2.76	~								
16 ~ 17	113.95	0.75	100.00	0.75	-	-	16.66	2.57	~								
17 ~ 18	113.95	0.75	100.00	0.75	-	-	16.05	2.47	~								
18 ~ 19	111.30	0.75	100.00	0.75	-	-	16.05	2.47	~								
19 ~ 20	-	-	100.00	0.75	-	-	16.47	2.54	~

20 ~ 21	-	-	94.12	0.75	-	-	18.49	2.85	~								
21 ~ 22	-	-	72.38	0.75	-	-	18.49	2.85	~								
22 ~ 23	-	-	94.93	0.75	-	-	14.14	2.18	~								
23 ~ 24	-	-	94.93	0.75	-	-	15.05	2.32	~								
24 ~ 25	-	-	94.93	0.75	-	-	15.94	2.46	~								
25 ~ 26	-	-	85.20	0.75	-	-	15.94	2.46	~								
26 ~ 27	-	-	85.20	0.75	-	-	15.94	2.46	~

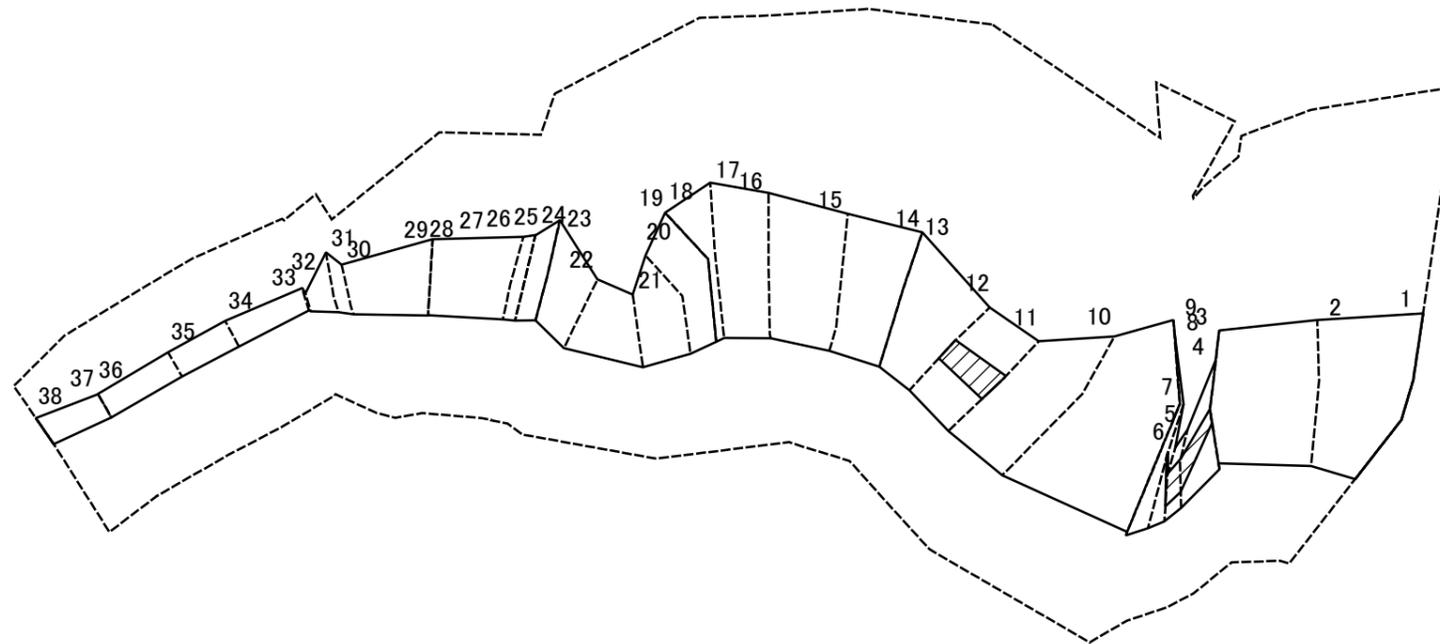
土砂災害警戒区域等指定図(その2-3)

図中の数字は横断測線番号を示す

土砂災害特別警戒区域の区域区分図 (急傾斜地の崩壊に伴う土石等の堆積により建築物の地上部に作用すると想定される力)	土砂災害防止法施行令第二条の基準に該当する区域		N 縮尺 1:1,000	自然現象の種類	急傾斜地の崩壊	箇所番号	135-H20-3401-2
	土砂災害防止法施行令第三条の基準に該当する区域			告示番号	神奈川県告示第26号	箇所名	長尾6丁目1-2
	それ以外の区域			告示年月日	令和2年1月24日	所在地	川崎市多摩区长尾6丁目及び長尾3丁目

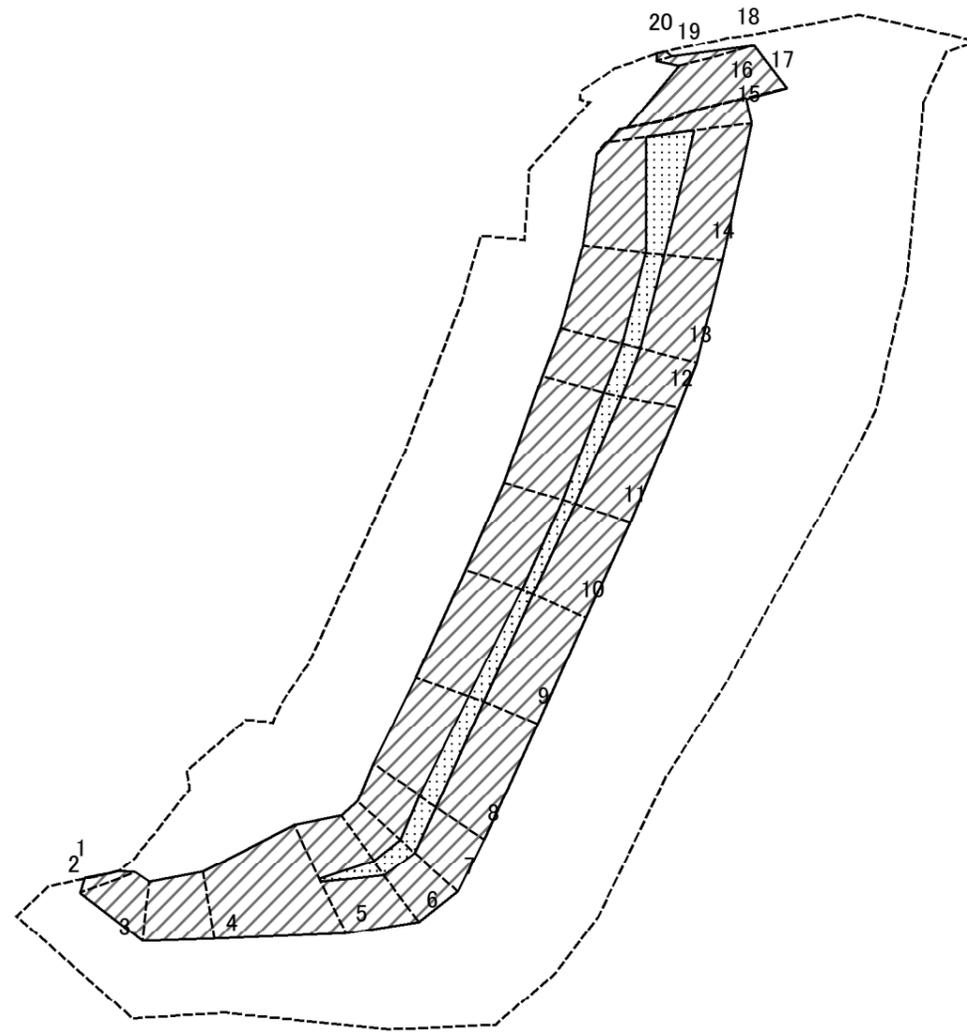
土砂災害警戒区域等指定図(その2-2)

図中の数字は横断測線番号を示す

土砂災害特別警戒区域の区域区分図 (急傾斜地の崩壊に伴う土石等の移動により 建築物の地上部に作用すると想定される力)	土砂災害防止法施行令第二条の基準に該当する区域		N 縮尺 1:1,000	自然現象の種類	急傾斜地の崩壊	箇所番号	135-H20-3401-6	
	土砂災害防止法施行令第三条の基準に該当する区域	土石等の(移動)高さが1m以下の場合、 土石等の移動による力が100kN/mを超える区域			告示番号	神奈川県告示第26号	箇所名	長尾6丁目1-6
	それ以外の区域			告示年月日	令和2年1月24日	所在地	川崎市多摩区长尾6丁目 及び長尾3丁目

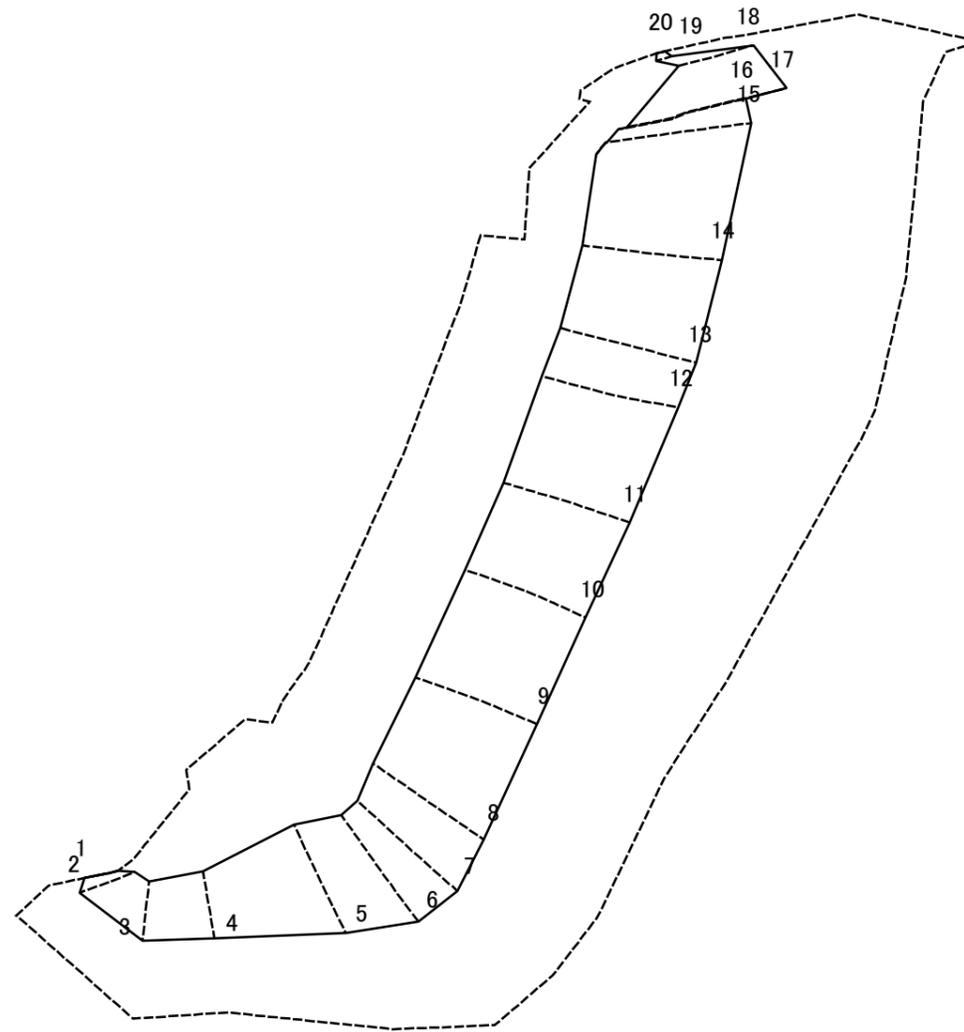
土砂災害警戒区域等指定図(その2-3)

図中の数字は横断測線番号を示す

土砂災害特別警戒区域の区域区分図 (急傾斜地の崩壊に伴う土石等の堆積により 建築物の地上部に作用すると想定される力)	土砂災害防止法施行令第二条の基準に該当する区域		N 縮尺 1:1,000	自然現象の種類	急傾斜地の崩壊	箇所番号	135-H20-3401-6
	土砂災害防止法施行令第三条の基準に該当する区域			告示番号	神奈川県告示第26号	箇所名	長尾6丁目1-6
	それ以外の区域			告示年月日	令和2年1月24日	所在地	川崎市多摩区长尾6丁目 及び長尾3丁目
