土砂災害警戒区域等指定図(その2-1)

土砂災害警戒区域・土砂災害特別警戒区域 区域図	土砂災害防止法施行令第2条の基準に該当する区域		自然現象 の種類	急傾斜地の崩壊	箇所番号	135-H20-4202	
	土砂災害防止法 施行令第3条の 基準に該当する 区域			告示番号	神奈川県告示第7号	箇所名	西生田3丁目2
	それ以外の区域			告示年月日	令和6年1月5日	所在地	川崎市多摩区西生田3丁目 及び南生田1丁目

建築物の構造の規制に必要な衝撃に関する事項	自然現象の種類	急傾斜地の崩壊	箇所番号	135-H20-4202-01
	告示番号	神奈川県告示第7号	箇所名	西生田3丁目2-1
	告示年月日	令和6年1月5日	所在地	川崎市多摩区西生田三丁目及び南生田一丁目

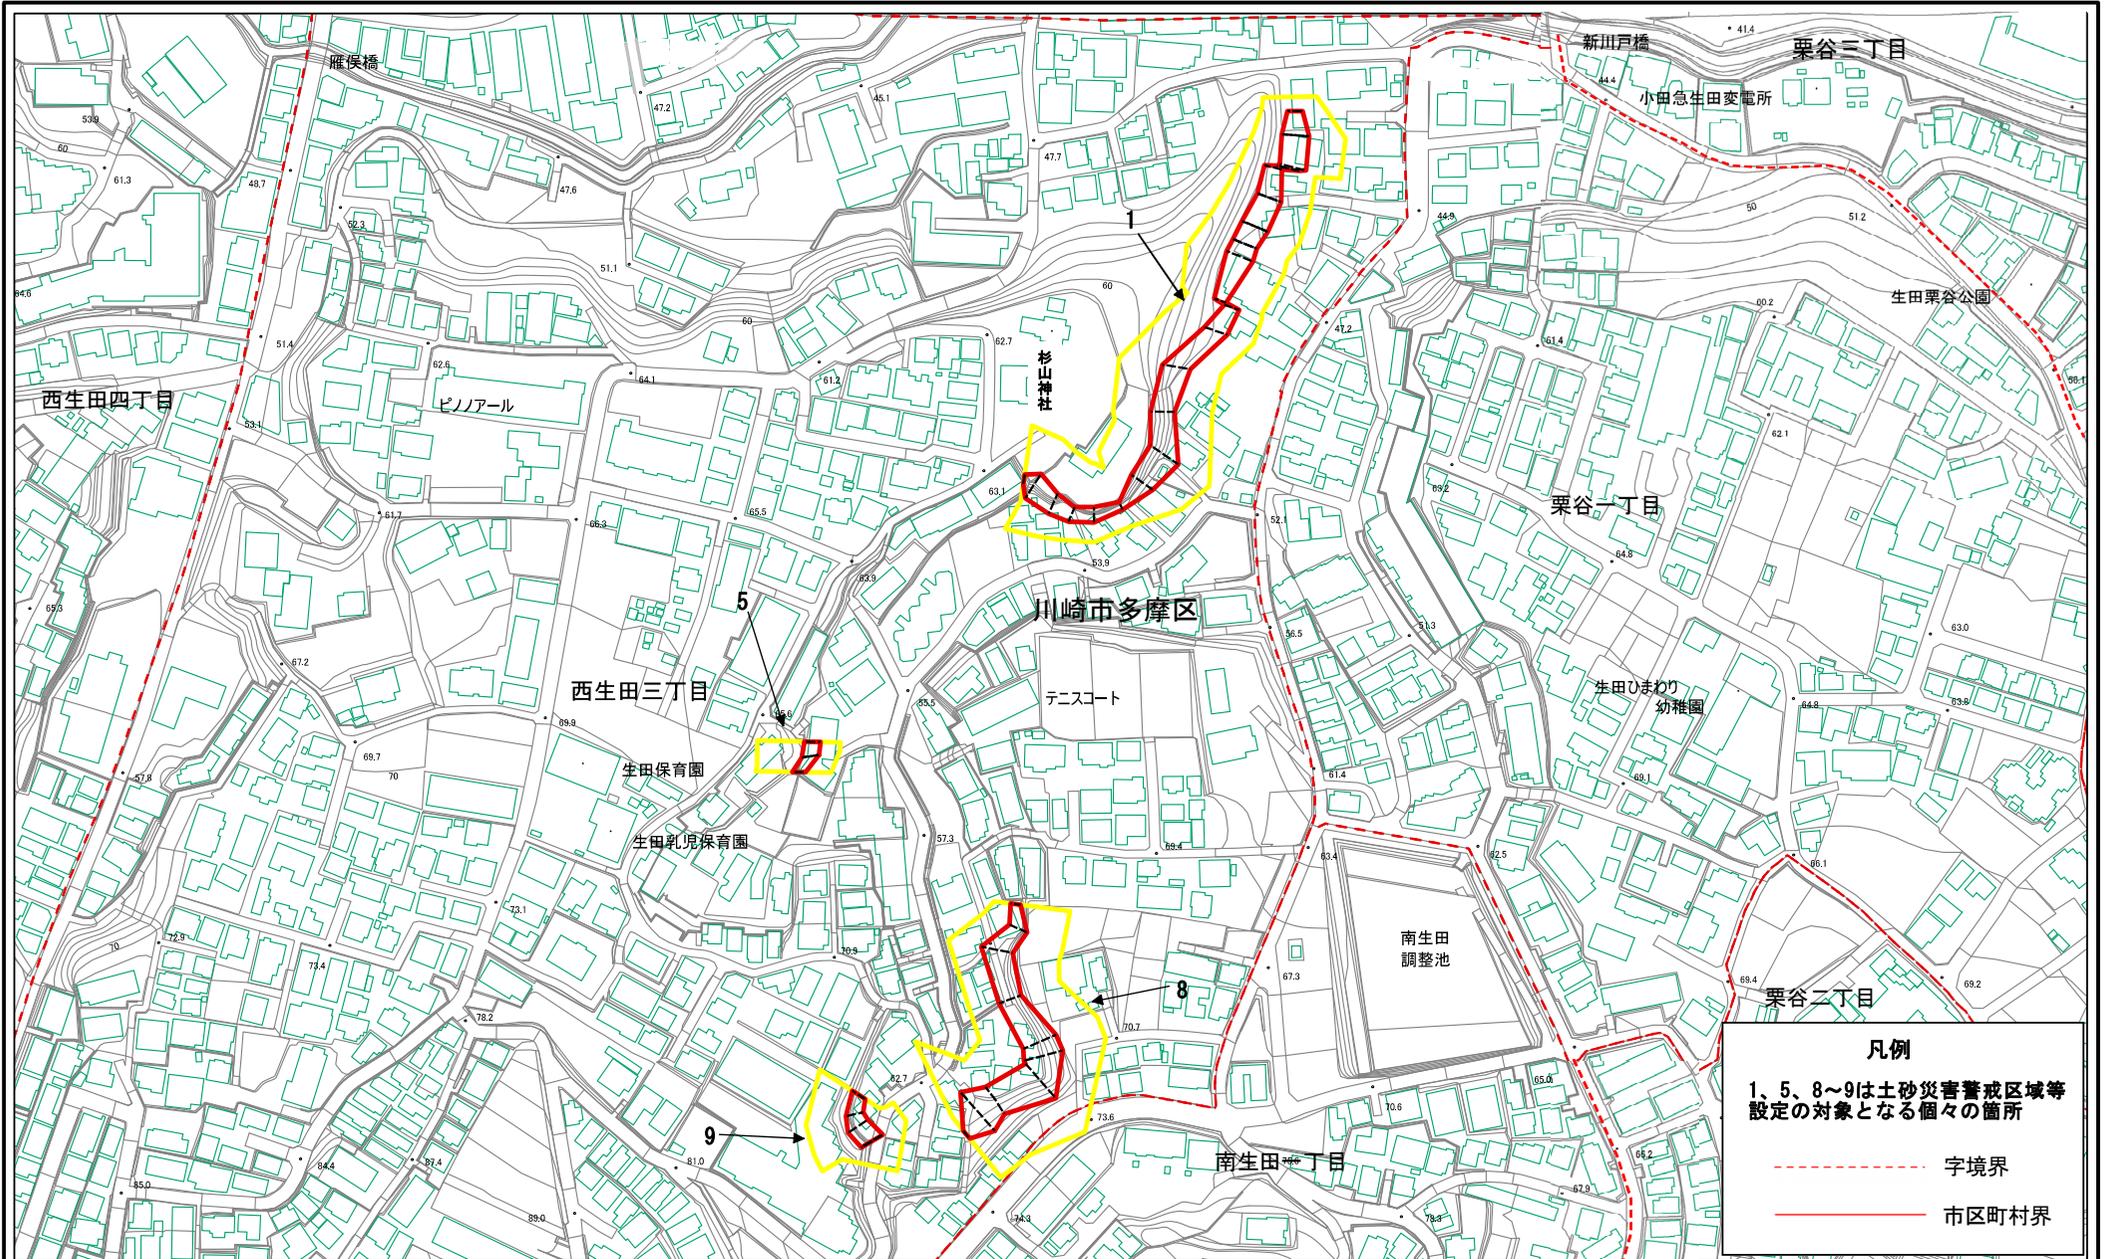
1、5、8～9は土砂災害警戒区域等
設定の対象となる個々の箇所

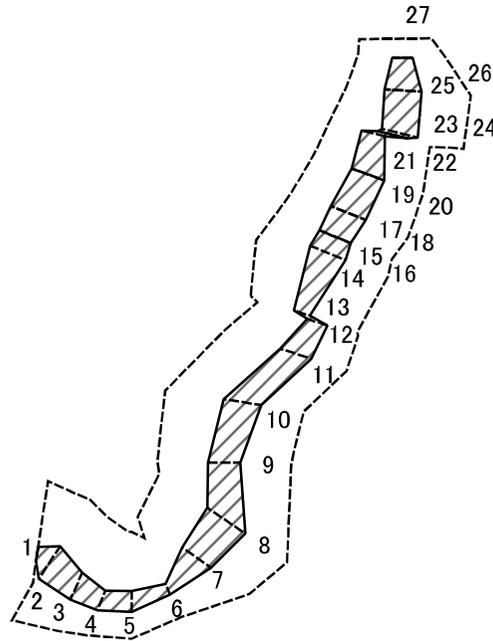
土砂災害警戒区域等指定図(その2-2)

図中の数字は横断測線番号を示す

土砂災害特別警戒区域の区域区分図 (急傾斜地の崩壊に伴う土石等の移動により建築物の地上部に作用すると想定される力)	土砂災害防止法施行令第二条の基準に該当する区域		N 縮尺 1:2,000	自然現象の種類	急傾斜地の崩壊	箇所番号	135-H20-4202-01
	土砂災害防止法施行令第三条の基準に該当する区域			告示番号	神奈川県告示第7号	箇所名	西生田3丁目2-1
	それ以外の区域			告示年月日	令和6年1月5日	所在地	川崎市多摩区西生田三丁目及び南生田一丁目

横断測線の区間	土石等の移動により建築物の地上部に作用すると想定される力				土石等の堆積により建築物の地上部に作用すると想定される力				横断測線の区間	土石等の移動により建築物の地上部に作用すると想定される力				土石等の堆積により建築物の地上部に作用すると想定される力			
	土石等の(移動)高さが1m以下の場合、土石等の移動による力が100kN/m ² を超える区域		それ以外の区域		土石等の堆積の高さが3mを超える区域		それ以外の区域			土石等の(移動)高さが1m以下の場合、土石等の移動による力が100kN/m ² を超える区域		それ以外の区域		土石等の堆積の高さが3mを超える区域		それ以外の区域	
	力の大きさのうち最大のもの (kN/m ²)	土石等の高さ (m)	力の大きさのうち最大のもの (kN/m ²)	土石等の高さ (m)	力の大きさのうち最大のもの (kN/m ²)	土石等の高さ (m)	力の大きさのうち最大のもの (kN/m ²)	土石等の高さ (m)		力の大きさのうち最大のもの (kN/m ²)	土石等の高さ (m)	力の大きさのうち最大のもの (kN/m ²)	土石等の高さ (m)	力の大きさのうち最大のもの (kN/m ²)	土石等の高さ (m)	力の大きさのうち最大のもの (kN/m ²)	土石等の高さ (m)
1 ~ 2	-	-	81.45	0.75	-	-	10.39	1.94	27 ~ 28	-	-	-	-	-	-	-	
2 ~ 3	-	-	81.45	0.75	-	-	10.39	1.94	~								
3 ~ 4	-	-	70.73	0.75	-	-	9.20	1.72	~								
4 ~ 5	-	-	62.54	0.75	-	-	9.51	1.78	~								
5 ~ 6	-	-	62.54	0.75	-	-	11.59	2.17	~								
6 ~ 7	-	-	77.40	0.75	-	-	11.59	2.17	~								
7 ~ 8	-	-	86.15	0.75	-	-	11.79	2.20	~

8 ~ 9	-	-	86.15	0.75	-	-	11.79	2.20	~								
9 ~ 10	-	-	79.86	0.75	-	-	11.44	2.14	~								
10 ~ 11	-	-	79.86	0.75	-	-	9.65	1.80	~								
11 ~ 12	-	-	74.89	0.75	-	-	10.99	2.05	~								
12 ~ 13	-	-	59.77	0.75	-	-	13.65	2.55	~								
13 ~ 14	-	-	80.91	0.75	-	-	13.65	2.55	~								
14 ~ 15	-	-	80.91	0.75	-	-	10.47	1.96	~								
15 ~ 16	-	-	76.65	0.75	-	-	10.47	1.96	~								
16 ~ 17	-	-	80.35	0.75	-	-	10.47	1.96	~								
17 ~ 18	-	-	80.35	0.75	-	-	10.12	1.89	~								
18 ~ 19	-	-	80.35	0.75	-	-	10.12	1.89	~								
19 ~ 20	-	-	76.87	0.75	-	-	10.09	1.88	~								
20 ~ 21	-	-	76.87	0.75	-	-	12.12	2.26	~								
21 ~ 22	-	-	72.56	0.75	-	-	12.12	2.26	~								
22 ~ 23	-	-	72.56	0.75	-	-	10.51	1.96	~								
23 ~ 24	-	-	78.79	0.75	-	-	10.52	1.97	~								
24 ~ 25	-	-	78.79	0.75	-	-	10.71	2.00	~								
25 ~ 26	-	-	78.68	0.75	-	-	10.71	2.00	~								
26 ~ 27	-	-	78.68	0.75	-	-	11.30	2.11	~

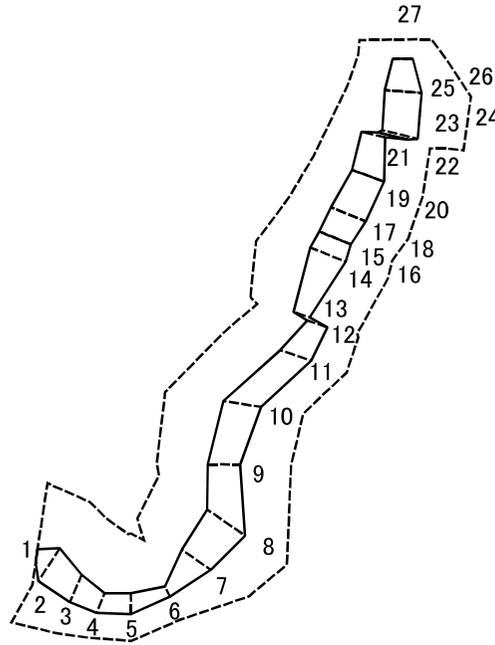
土砂災害警戒区域等指定図(その2-3)

図中の数字は横断測線番号を示す

土砂災害特別警戒区域の区域区分図 (急傾斜地の崩壊に伴う土石等の堆積により建築物の地上部に作用すると想定される力)	土砂災害防止法施行令第二条の基準に該当する区域		N 縮尺 1:2,000	自然現象の種類	急傾斜地の崩壊	箇所番号	135-H20-4202-01
	土砂災害防止法施行令第三条の基準に該当する区域	土石等の堆積の高さが3mを超える区域		告示番号	神奈川県告示第7号	箇所名	西生田3丁目2-1
		それ以外の区域		告示年月日	令和6年1月5日	所在地	川崎市多摩区西生田三丁目及び南生田一丁目

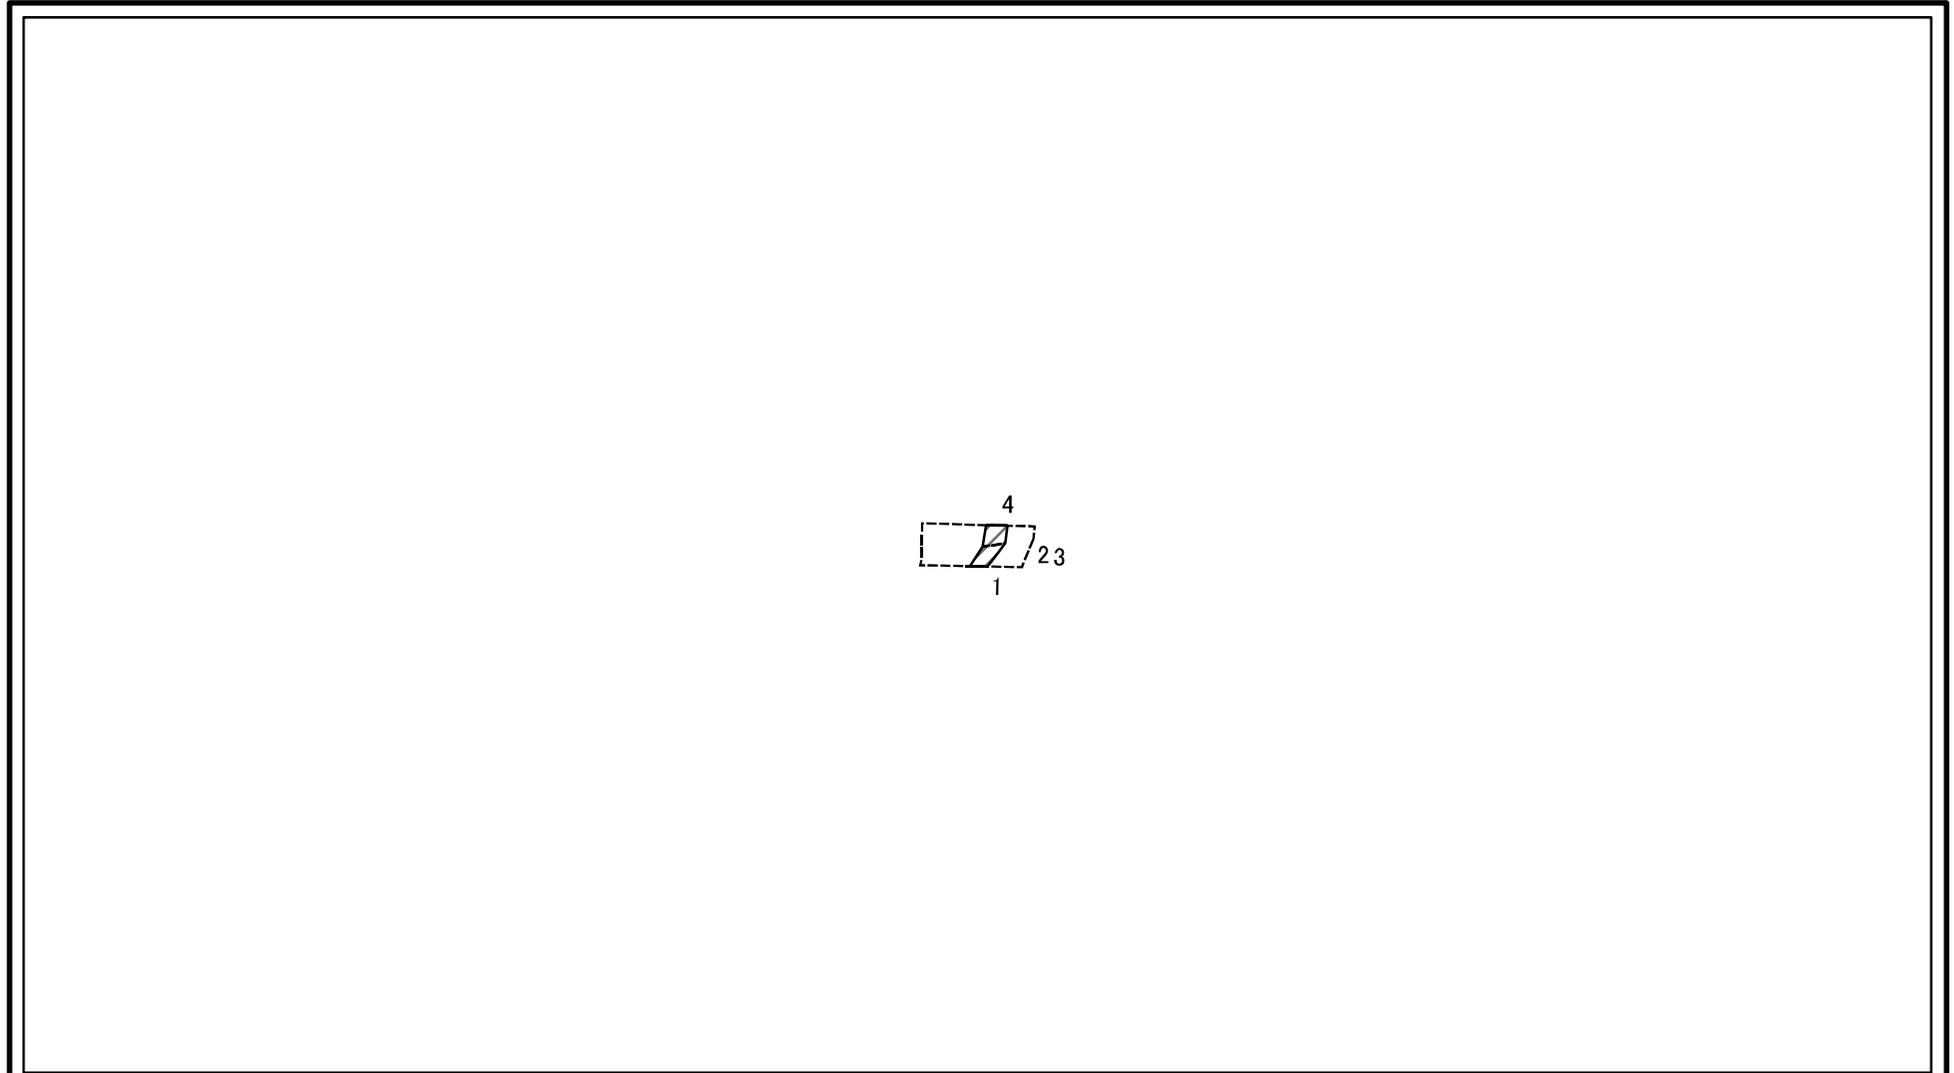
土砂災害警戒区域等指定図(その2-2)

図中の数字は横断測線番号を示す

土砂災害特別警戒区域の区域区分図 (急傾斜地の崩壊に伴う土石等の移動により建築物の地上部に作用すると想定される力)	土砂災害防止法施行令第二条の基準に該当する区域		N 縮尺 1:2,000	自然現象の種類	急傾斜地の崩壊	箇所番号	135-H20-4202-05
	土砂災害防止法施行令第三条の基準に該当する区域			告示番号	神奈川県告示第7号	箇所名	西生田3丁目2-5
	それ以外の区域		告示年月日	令和6年1月5日	所在地	川崎市多摩区西生田三丁目及び南生田一丁目

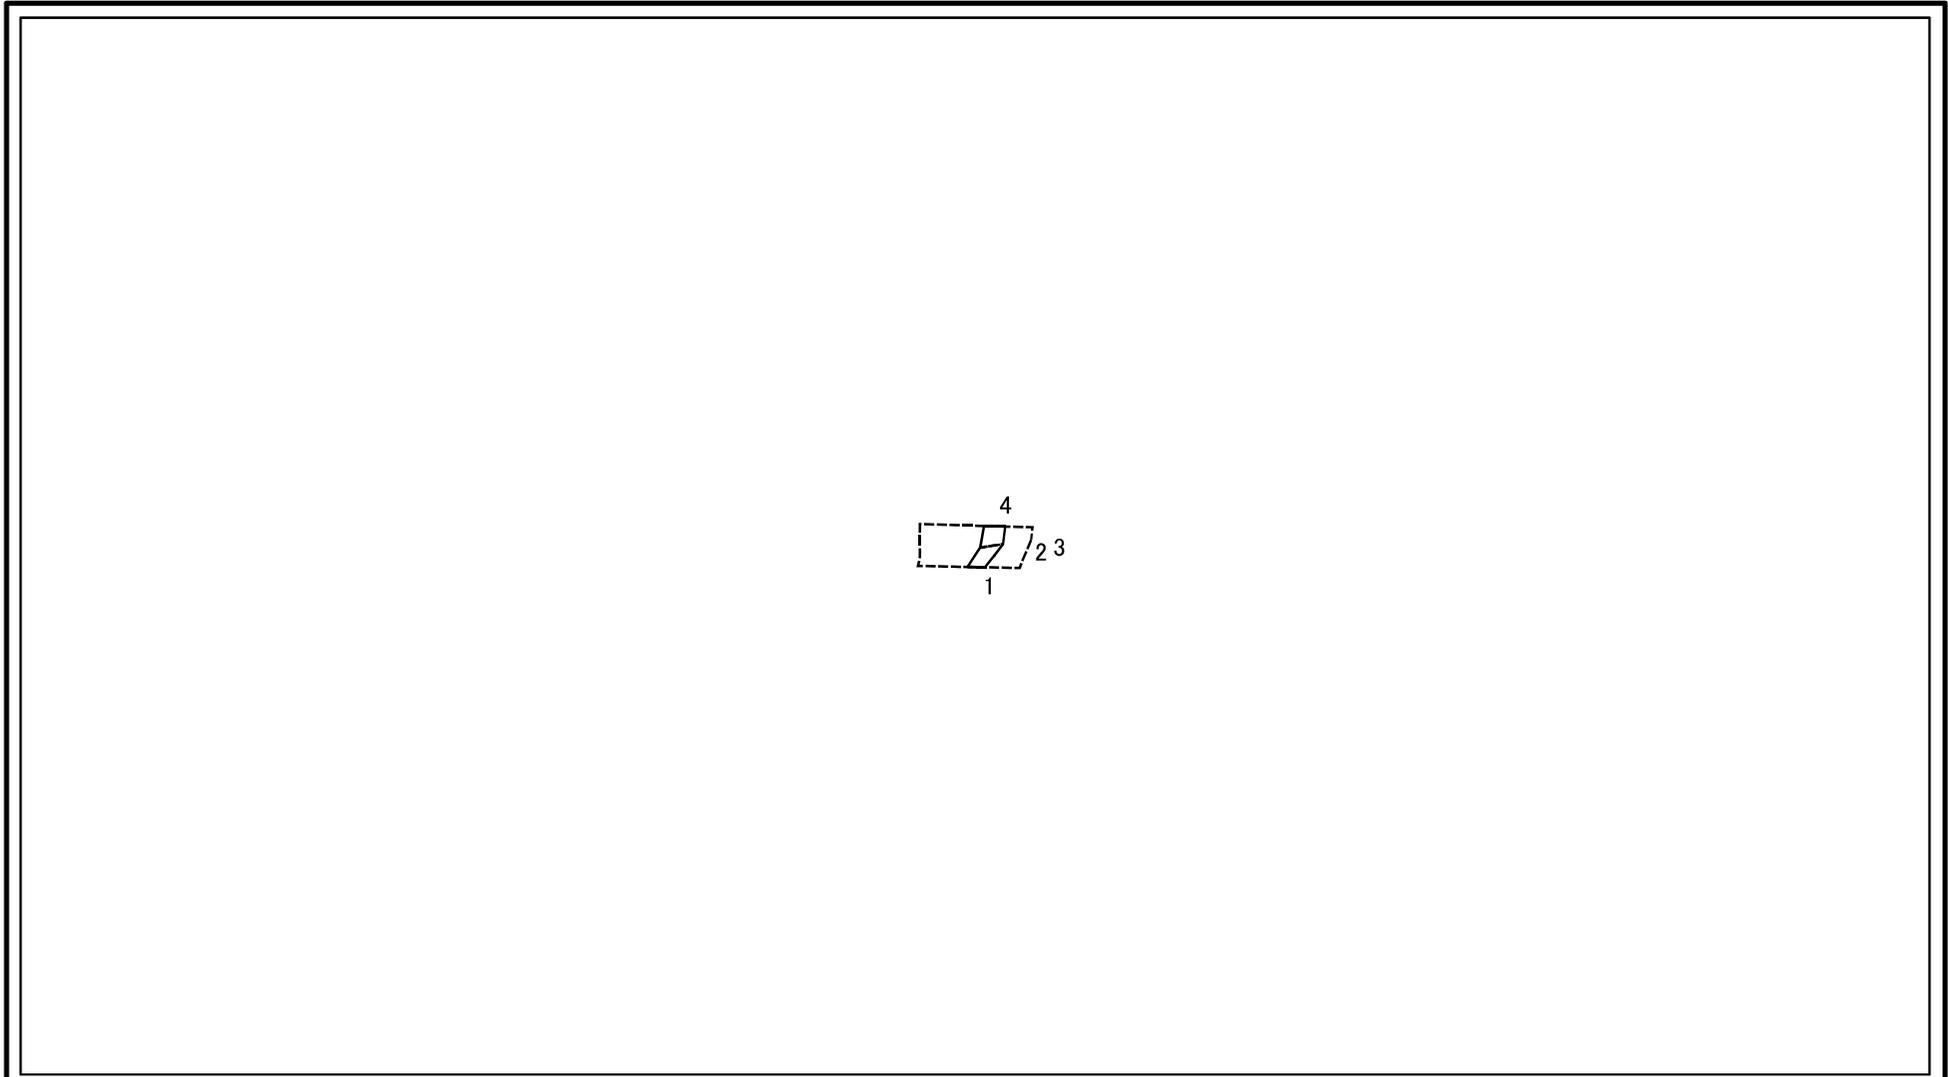
土砂災害警戒区域等指定図(その2-3)

図中の数字は横断測線番号を示す

土砂災害特別警戒区域の区域区分図 (急傾斜地の崩壊に伴う土石等の堆積により建築物の地上部に作用すると想定される力)	土砂災害防止法施行令第二条の基準に該当する区域		N 縮尺 1:2,000	自然現象の種類	急傾斜地の崩壊	箇所番号	135-H20-4202-05
	土砂災害防止法施行令第三条の基準に該当する区域			告示番号	神奈川県告示第7号	箇所名	西生田3丁目2-5
	それ以外の区域			告示年月日	令和6年1月5日	所在地	川崎市多摩区西生田三丁目及び南生田一丁目

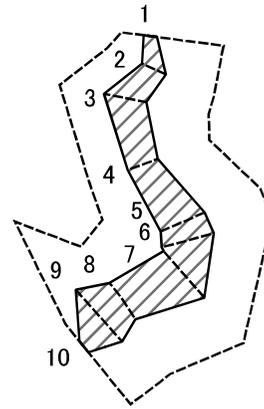
土砂災害警戒区域等指定図(その2-2)

図中の数字は横断測線番号を示す

土砂災害特別警戒区域の区域区分図 (急傾斜地の崩壊に伴う土石等の移動により建築物の地上部に作用すると想定される力)	土砂災害防止法施行令第二条の基準に該当する区域		N 縮尺 1:2,000	自然現象の種類	急傾斜地の崩壊	箇所番号	135-H20-4202-08
	土砂災害防止法施行令第三条の基準に該当する区域			告示番号	神奈川県告示第7号	箇所名	西生田3丁目2-8
	それ以外の区域			告示年月日	令和6年1月5日	所在地	川崎市多摩区西生田三丁目及び南生田一丁目

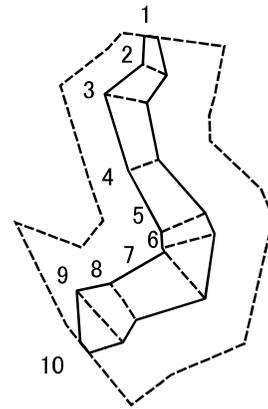
土砂災害警戒区域等指定図(その2-3)

図中の数字は横断測線番号を示す

土砂災害特別警戒区域の区域区分図 (急傾斜地の崩壊に伴う土石等の堆積により建築物の地上部に作用すると想定される力)	土砂災害防止法施行令第二条の基準に該当する区域		縮尺 1:2,000	自然現象の種類	急傾斜地の崩壊	箇所番号	135-H20-4202-08
	土砂災害防止法施行令第三条の基準に該当する区域	土石等の堆積の高さが3mを超える区域		告示番号	神奈川県告示第7号	箇所名	西生田3丁目2-8
		それ以外の区域		告示年月日	令和6年1月5日	所在地	川崎市多摩区西生田三丁目及び南生田一丁目

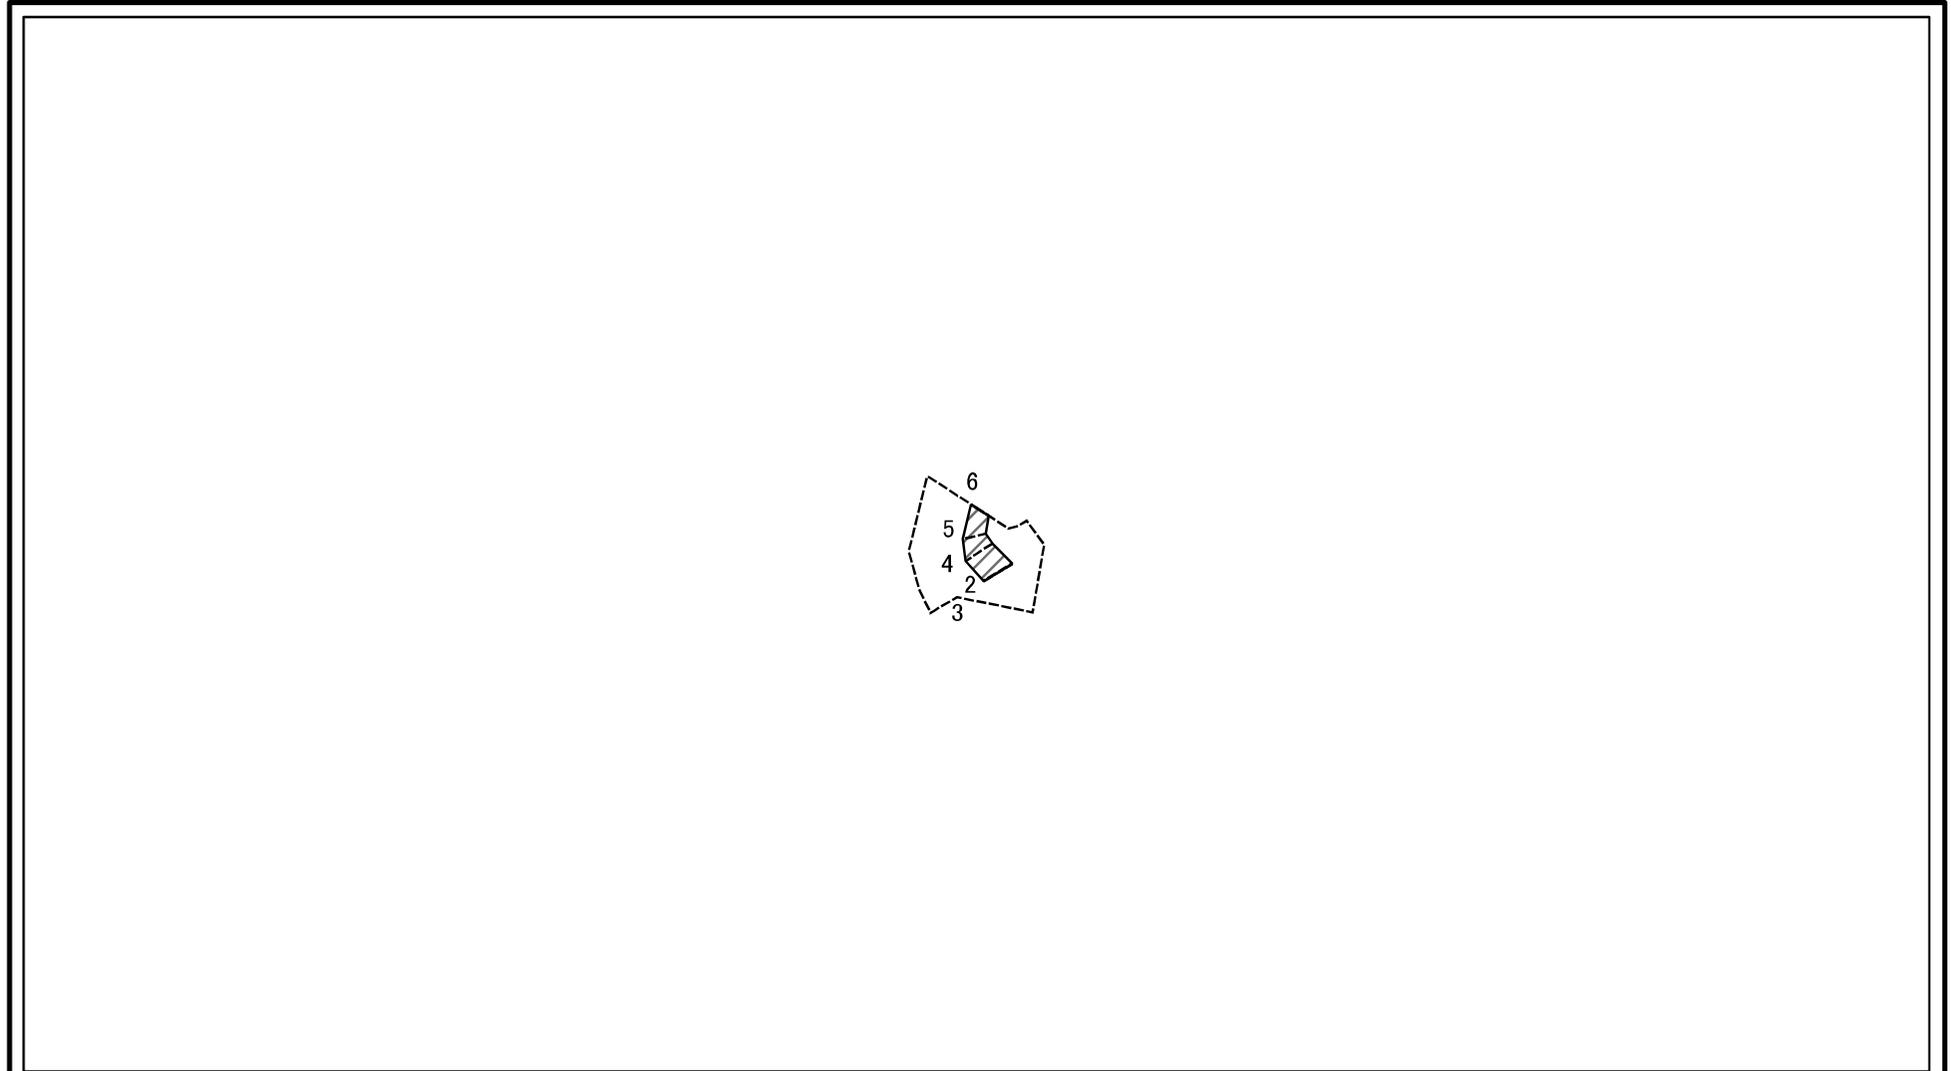
土砂災害警戒区域等指定図(その2-2)

図中の数字は横断測線番号を示す

土砂災害特別警戒区域の区域区分図 (急傾斜地の崩壊に伴う土石等の移動により 建築物の地上部に作用すると想定される力)	土砂災害防止法施行令第二条の基準に該当する区域		N 縮尺 1:2,000	自然現象 の種類	急傾斜地の崩壊	箇所番号	135-H20-4202-09
	土砂災害防止法 施行令第三条の 基準に該当する 区域			告示番号	神奈川県告示第7号	箇所名	西生田3丁目2-9
	それ以外の区域			告示年月日	令和6年1月5日	所在地	川崎市多摩区西生田三丁目 及び南生田一丁目

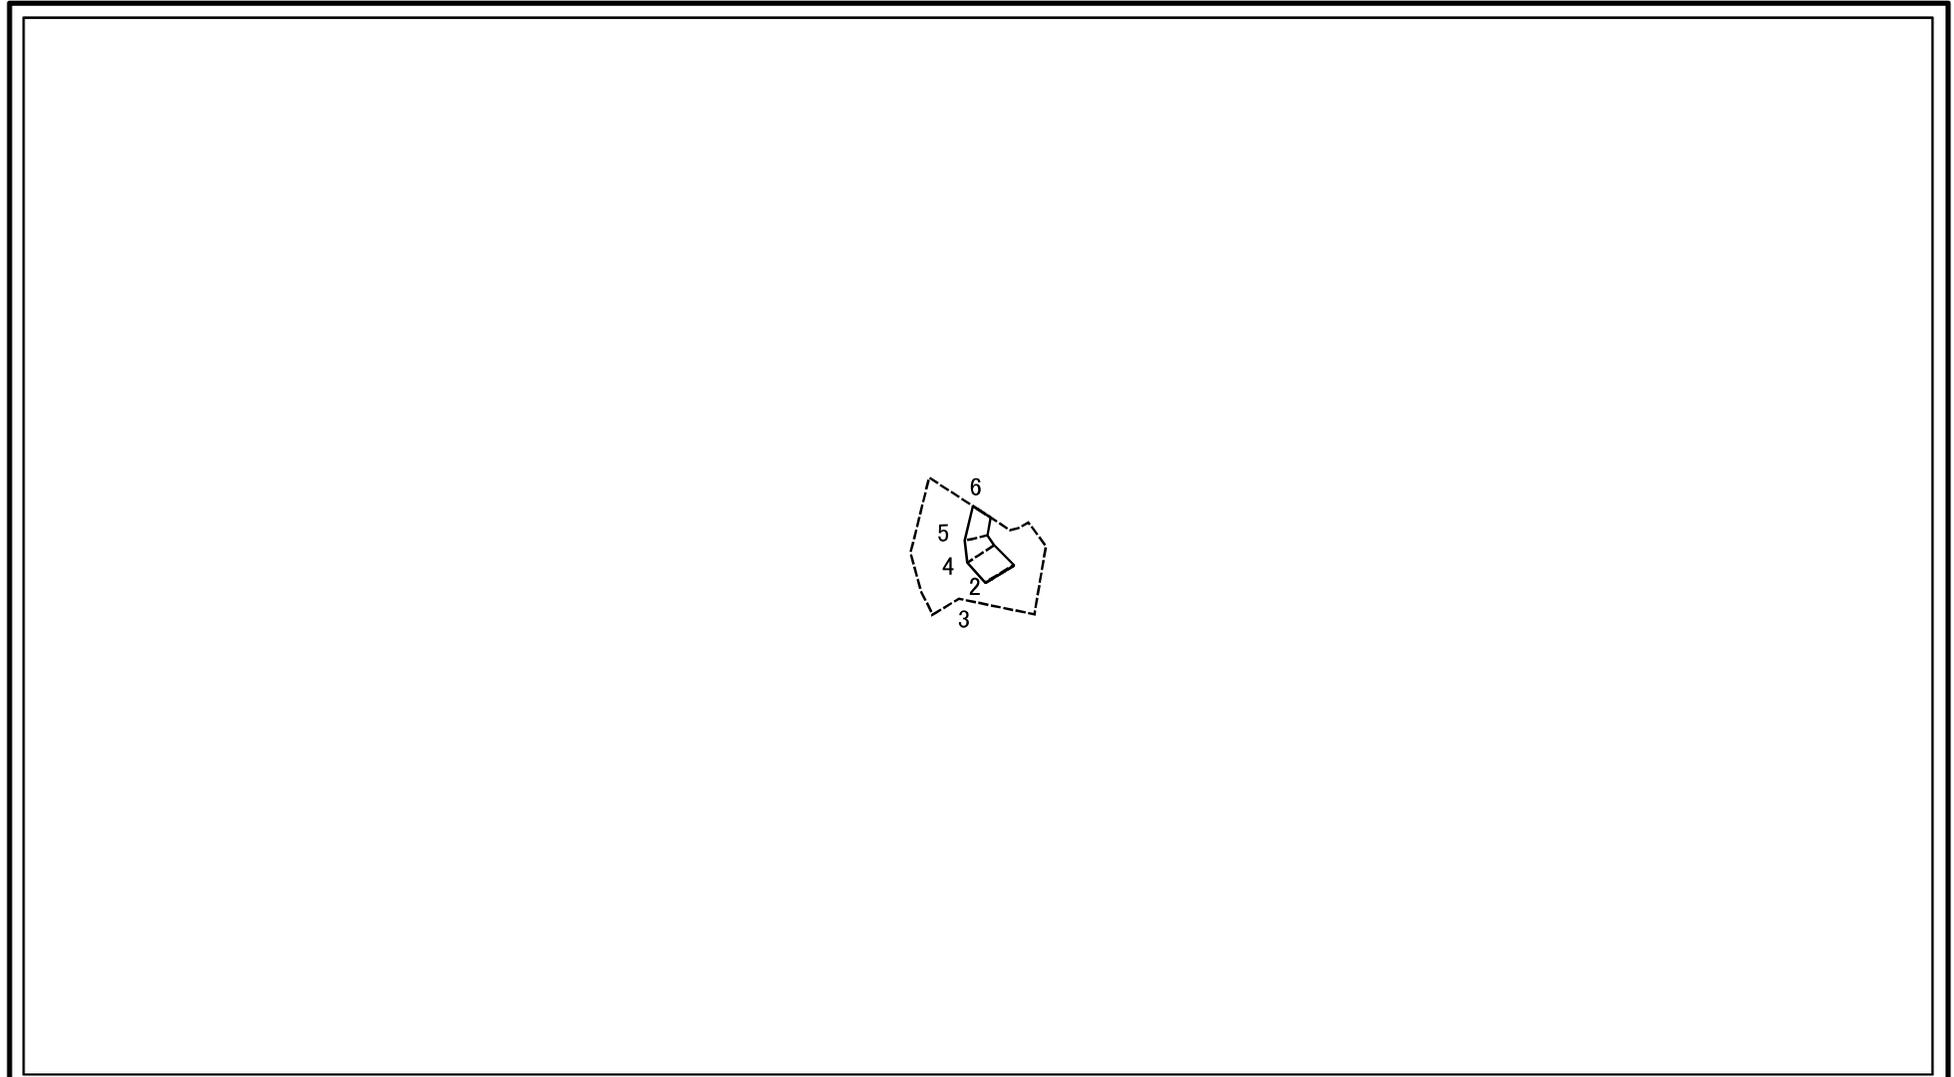
土砂災害警戒区域等指定図(その2-3)

図中の数字は横断測線番号を示す

土砂災害特別警戒区域の区域区分図 (急傾斜地の崩壊に伴う土石等の堆積により建築物の地上部に作用すると想定される力)	土砂災害防止法施行令第二条の基準に該当する区域		N 縮尺 1:2,000	自然現象の種類	急傾斜地の崩壊	箇所番号	135-H20-4202-09
	土砂災害防止法施行令第三条の基準に該当する区域			告示番号	神奈川県告示第7号	箇所名	西生田3丁目2-9
	それ以外の区域			告示年月日	令和6年1月5日	所在地	川崎市多摩区西生田三丁目及び南生田一丁目
