土砂災害警戒区域等指定図(その2-1)

土砂災害警戒区域・土砂災害特別警戒区域 区域図	土砂災害防止法施行令第二条の基準に該当する区域		N 縮尺 1:1,000	自然現象 の種類	急傾斜地の崩壊	箇所番号	135-H20-4502
	土砂災害防止法 施行令第三条の 基準に該当する 区域			告示番号	神奈川県告示第26号	箇所名	東生田1丁目2
	土砂等の(移動)高さが1m以下の場合、 土砂等の移動による力が100kN/mを超える区域			告示年月日	令和2年1月24日	所在地	川崎市多摩区東生田1丁目 及び 東生田2丁目
	土砂等の堆積の高さが3mを超える区域						
	それ以外の区域

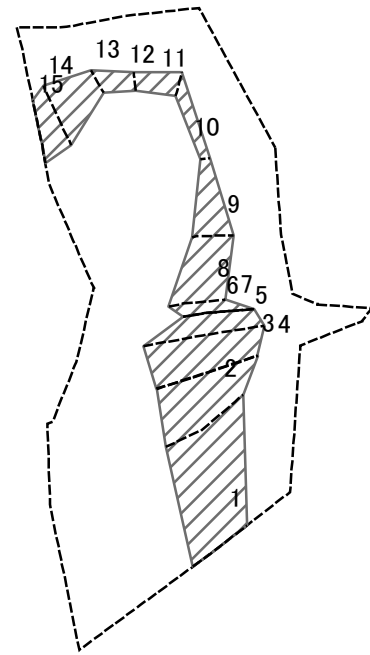
土砂災害警戒区域等指定図(その2-2)

図中の数字は横断測線番号を示す

土砂災害特別警戒区域の区域区分図 (急傾斜地の崩壊に伴う土石等の移動により 建築物の地上部に作用すると想定される力)	土砂災害防止法施行令第二条の基準に該当する区域		N 縮尺 1:1,000	自然現象の種類	急傾斜地の崩壊	箇所番号	135-H20-4502-6
	土砂災害防止法施行令第三条の基準に該当する区域			告示番号	神奈川県告示第26号	箇所名	東生田1丁目2-6
	それ以外の区域			告示年月日	令和2年1月24日	所在地	川崎市多摩区東生田1丁目 及び 東生田2丁目

横断測線の区間	土石等の移動により建築物の地上部に作用すると想定される力				土石等の堆積により建築物の地上部に作用すると想定される力				横断測線の区間	土石等の移動により建築物の地上部に作用すると想定される力				土石等の堆積により建築物の地上部に作用すると想定される力			
	土石等の(移動)高さが1m以下の場合、土石等の移動による力が100kN/m ² を超える区域		それ以外の区域		土石等の堆積の高さが3mを超える区域		それ以外の区域			土石等の(移動)高さが1m以下の場合、土石等の移動による力が100kN/m ² を超える区域		それ以外の区域		土石等の堆積の高さが3mを超える区域		それ以外の区域	
	力の大きさのうち最大のもの (kN/m ²)	土石等の高さ (m)	力の大きさのうち最大のもの (kN/m ²)	土石等の高さ (m)	力の大きさのうち最大のもの (kN/m ²)	土石等の高さ (m)	力の大きさのうち最大のもの (kN/m ²)	土石等の高さ (m)		力の大きさのうち最大のもの (kN/m ²)	土石等の高さ (m)	力の大きさのうち最大のもの (kN/m ²)	土石等の高さ (m)	力の大きさのうち最大のもの (kN/m ²)	土石等の高さ (m)	力の大きさのうち最大のもの (kN/m ²)	土石等の高さ (m)
1 ~ 2	-	-	86.66	0.75	-	-	10.66	1.64	~								
2 ~ 3	-	-	93.42	0.75	-	-	15.02	2.32	~								
3 ~ 4	-	-	93.42	0.75	-	-	15.02	2.32	~								
4 ~ 5	-	-	99.38	0.75	-	-	12.17	1.88	~								
5 ~ 6	-	-	99.38	0.75	-	-	11.59	1.79	~								
6 ~ 7	-	-	77.58	0.75	-	-	11.59	1.79	~								
7 ~ 8	-	-	77.58	0.75	-	-	12.97	2.00	~

8 ~ 9	-	-	65.43	0.75	-	-	12.97	2.00	~								
9 ~ 10	-	-	58.10	0.75	-	-	19.46	3.00	~								
10 ~ 11	-	-	34.89	0.75	-	-	19.46	3.00	~								
11 ~ 12	-	-	34.89	0.75	-	-	15.46	2.38	~								
12 ~ 13	-	-	41.20	0.75	-	-	15.35	2.37	~								
13 ~ 14	-	-	73.04	0.75	-	-	14.08	2.17	~								
14 ~ 15	-	-	73.04	0.75	-	-	12.17	1.88	~								
~									~								
~									~								
~									~								
~									~								
~									~								
~									~								
~									~								
~									~								
~									~								
~									~								
~									~								
~									~								
~									~								
~									~								
~									~								
建築物の構造の規制に必要な衝撃に関する事項								自然現象の種類	急傾斜地の崩壊	箇所番号	135-H20-4502-6						
								告示番号	神奈川県告示第26号	箇所名	東生田1丁目2-6						
								告示年月日	令和2年1月24日	所在地	川崎市多摩区東生田1丁目 及び 東生田2丁目

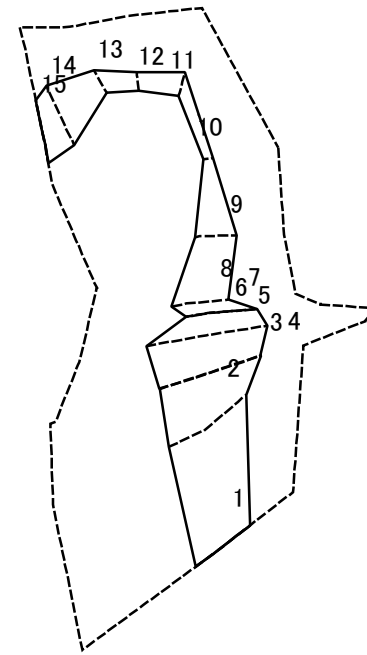
土砂災害警戒区域等指定図(その2-3)

図中の数字は横断測線番号を示す

土砂災害特別警戒区域の区域区分図 (急傾斜地の崩壊に伴う土石等の堆積により 建築物の地上部に作用すると想定される力)	土砂災害防止法施行令第二条の基準に該当する区域		N 縮尺 1:1,000	自然現象の種類	急傾斜地の崩壊	箇所番号	135-H20-4502-6
	土砂災害防止法施行令第三条の基準に該当する区域			告示番号	神奈川県告示第26号	箇所名	東生田1丁目2-6
	それ以外の区域			告示年月日	令和2年1月24日	所在地	川崎市多摩区東生田1丁目 及び 東生田2丁目

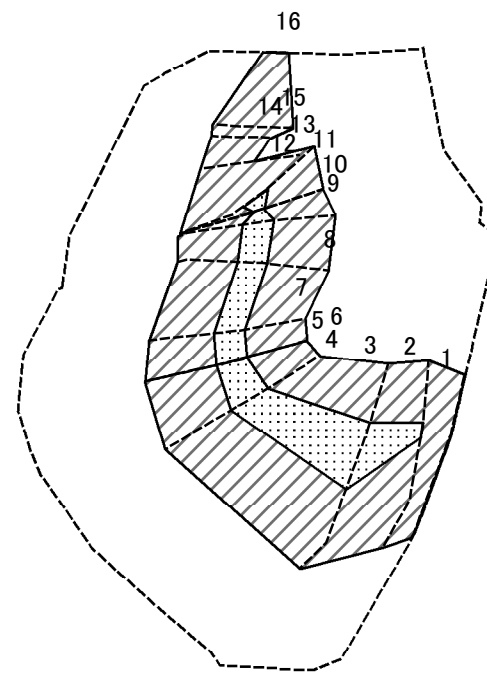
土砂災害警戒区域等指定図(その2-2)

図中の数字は横断測線番号を示す

土砂災害特別警戒区域の区域区分図 (急傾斜地の崩壊に伴う土石等の移動により建築物の地上部に作用すると想定される力)	土砂災害防止法施行令第二条の基準に該当する区域		縮尺 1:1,000	自然現象の種類	急傾斜地の崩壊	箇所番号	135-H20-4502-7
	土砂災害防止法施行令第三条の基準に該当する区域			告示番号	神奈川県告示第26号	箇所名	東生田1丁目2-7
	それ以外の区域			告示年月日	令和2年1月24日	所在地	川崎市多摩区東生田1丁目及び東生田2丁目

横断測線の区間	土石等の移動により建築物の地上部に作用すると想定される力				土石等の堆積により建築物の地上部に作用すると想定される力				横断測線の区間	土石等の移動により建築物の地上部に作用すると想定される力				土石等の堆積により建築物の地上部に作用すると想定される力			
	土石等の(移動)高さが1m以下の場合、土石等の移動による力が100kN/m ² を超える区域		それ以外の区域		土石等の堆積の高さが3mを超える区域		それ以外の区域			土石等の(移動)高さが1m以下の場合、土石等の移動による力が100kN/m ² を超える区域		それ以外の区域		土石等の堆積の高さが3mを超える区域		それ以外の区域	
	力の大きさのうち最大のもの (kN/m ²)	土石等の高さ (m)	力の大きさのうち最大のもの (kN/m ²)	土石等の高さ (m)	力の大きさのうち最大のもの (kN/m ²)	土石等の高さ (m)	力の大きさのうち最大のもの (kN/m ²)	土石等の高さ (m)		力の大きさのうち最大のもの (kN/m ²)	土石等の高さ (m)	力の大きさのうち最大のもの (kN/m ²)	土石等の高さ (m)	力の大きさのうち最大のもの (kN/m ²)	土石等の高さ (m)	力の大きさのうち最大のもの (kN/m ²)	土石等の高さ (m)
1 ~ 2	-	-	100.00	0.75	-	-	13.17	2.03	~								
2 ~ 3	110.65	0.75	100.00	0.75	-	-	13.53	2.09	~								
3 ~ 4	110.65	0.75	100.00	0.75	-	-	14.00	2.16	~								
4 ~ 5	109.39	0.75	100.00	0.75	-	-	14.00	2.16	~								
5 ~ 6	107.87	0.75	100.00	0.75	-	-	13.04	2.01	~								
6 ~ 7	108.86	0.75	100.00	0.75	-	-	13.49	2.08	~

7 ~ 8	109.31	0.75	100.00	0.75	-	-	14.00	2.16	~								
8 ~ 9	109.31	0.75	100.00	0.75	-	-	14.00	2.16	~								
9 ~ 10	108.89	0.75	100.00	0.75	-	-	13.44	2.07	~								
10 ~ 11	102.89	0.75	100.00	0.75	-	-	12.96	2.00	~								
11 ~ 12	108.34	0.75	100.00	0.75	-	-	13.21	2.04	~								
12 ~ 13	-	-	100.00	0.75	-	-	13.21	2.04	~								
13 ~ 14	-	-	69.88	0.75	-	-	12.01	1.85	~								
14 ~ 15	-	-	82.16	0.75	-	-	12.01	1.85	~								
15 ~ 16	-	-	82.16	0.75	-	-	14.08	2.17	~								
~									~								
~									~								
~									~								
~									~								
~									~								
~									~								
~									~								
~									~								
~									~								
~									~								
~									~								
~									~								
~									~								
~									~								
~									~

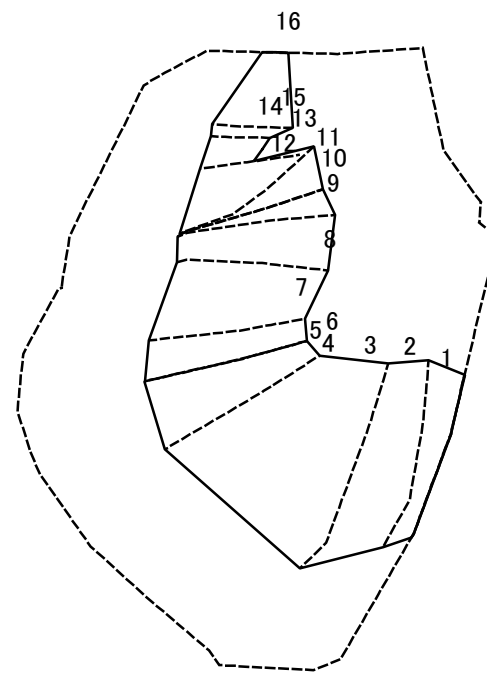
土砂災害警戒区域等指定図(その2-3)

図中の数字は横断測線番号を示す

土砂災害特別警戒区域の区域区分図 (急傾斜地の崩壊に伴う土石等の堆積により 建築物の地上部に作用すると想定される力)	土砂災害防止法施行令第二条の基準に該当する区域		N 縮尺 1:1,000	自然現象の種類	急傾斜地の崩壊	箇所番号	135-H20-4502-7
	土砂災害防止法施行令第三条の基準に該当する区域			告示番号	神奈川県告示第26号	箇所名	東生田1丁目2-7
	それ以外の区域			告示年月日	令和2年1月24日	所在地	川崎市多摩区東生田1丁目及び東生田2丁目
