土砂災害警戒区域等指定図(その2-1)

**土砂災害警戒区域・土砂災害特別警戒区域
 区域図**

土砂災害防止法施行令第二条の基準に該当する区域		N	自然現象の種類	急傾斜地の崩壊	箇所番号	135-H20-4608
土砂災害防止法施行令第三条の基準に該当する区域			告示番号	神奈川県告示第26号	箇所名	東生田2丁目8
それ以外の区域		縮尺	告示年月日	令和2年1月24日	所在地	川崎市多摩区東生田2丁目、東生田1丁目、 榎形6丁目及び榎形7丁目

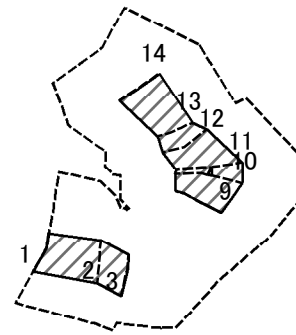
土砂災害警戒区域等指定図(その2-2)

図中の数字は横断測線番号を示す

土砂災害特別警戒区域の区域区分図 (急傾斜地の崩壊に伴う土石等の移動により 建築物の地上部に作用すると想定される力)	土砂災害防止法施行令第二条の基準に該当する区域		縮尺 1:2,000	自然現象の種類	急傾斜地の崩壊	箇所番号	135-H20-4608-3
	土砂災害防止法施行令第三条の基準に該当する区域			告示番号	神奈川県告示第26号	箇所名	東生田2丁目8-3
	それ以外の区域			告示年月日	令和2年1月24日	所在地	川崎市多摩区東生田2丁目、東生田1丁目、 拵形6丁目及び拵形7丁目

横断測線の区間	土石等の移動により建築物の地上部に作用すると想定される力				土石等の堆積により建築物の地上部に作用すると想定される力				横断測線の区間	土石等の移動により建築物の地上部に作用すると想定される力				土石等の堆積により建築物の地上部に作用すると想定される力			
	土石等の(移動)高さが1m以下の場合、土石等の移動による力が100kN/m ² を超える区域		それ以外の区域		土石等の堆積の高さが3mを超える区域		それ以外の区域			土石等の(移動)高さが1m以下の場合、土石等の移動による力が100kN/m ² を超える区域		それ以外の区域		土石等の堆積の高さが3mを超える区域		それ以外の区域	
	力の大きさのうち最大のもの(kN/m ²)	土石等の高さ(m)	力の大きさのうち最大のもの(kN/m ²)	土石等の高さ(m)	力の大きさのうち最大のもの(kN/m ²)	土石等の高さ(m)	力の大きさのうち最大のもの(kN/m ²)	土石等の高さ(m)		力の大きさのうち最大のもの(kN/m ²)	土石等の高さ(m)	力の大きさのうち最大のもの(kN/m ²)	土石等の高さ(m)	力の大きさのうち最大のもの(kN/m ²)	土石等の高さ(m)	力の大きさのうち最大のもの(kN/m ²)	土石等の高さ(m)
1 ~ 2	-	-	85.07	0.75	-	-	11.81	1.82	~								
2 ~ 3	-	-	85.07	0.75	-	-	11.81	1.82	~								
3 ~ 4	-	-	-	-	-	-	-	-	~								
4 ~ 5	-	-	-	-	-	-	-	-	~								
5 ~ 6	-	-	-	-	-	-	-	-	~								
6 ~ 7	-	-	-	-	-	-	-	-	~								
7 ~ 8	-	-	-	-	-	-	-	-	~								
8 ~ 9	-	-	-	-	-	-	-	-	~								
9 ~ 10	-	-	100.00	0.75	-	-	12.29	1.89	~								
10 ~ 11	103.13	0.75	100.00	0.75	-	-	10.90	1.68	~

11 ~ 12	-	-	100.00	0.75	-	-	11.84	1.82	~								
12 ~ 13	-	-	92.59	0.75	-	-	13.22	2.04	~								
13 ~ 14	-	-	89.62	0.75	-	-	13.22	2.04	~								
14 ~ 15	-	-	-	-	-	-	-	-	~								
~									~								
~									~								
~									~								
~									~								
~									~								
~									~								
~									~								
~									~								
~									~								
~									~								
~									~								
~									~								
~									~								
~									~								
~									~

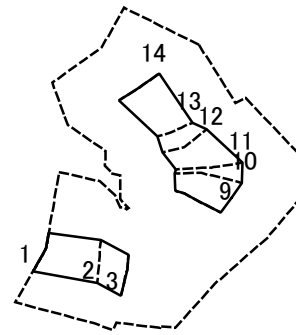
土砂災害警戒区域等指定図(その2-3)

図中の数字は横断測線番号を示す

土砂災害特別警戒区域の区域区分図 (急傾斜地の崩壊に伴う土石等の堆積により 建築物の地上部に作用すると想定される力)	土砂災害防止法施行令第二条の基準に該当する区域		N 縮尺 1:2,000	自然現象の種類	急傾斜地の崩壊	箇所番号	135-H20-4608-3
	土砂災害防止法施行令第三条の基準に該当する区域			告示番号	神奈川県告示第26号	箇所名	東生田2丁目8-3
	それ以外の区域			告示年月日	令和2年1月24日	所在地	川崎市多摩区東生田2丁目、東生田1丁目、 栢形6丁目 及び 栢形7丁目

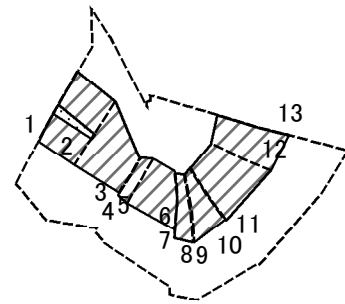
土砂災害警戒区域等指定図(その2-2)

図中の数字は横断測線番号を示す

土砂災害特別警戒区域の区域区分図 (急傾斜地の崩壊に伴う土石等の移動により 建築物の地上部に作用すると想定される力)	土砂災害防止法施行令第二条の基準に該当する区域		N 縮尺 1:2,000	自然現象の種類	急傾斜地の崩壊	箇所番号	135-H20-4608-4
	土砂災害防止法施行令第三条の基準に該当する区域			告示番号	神奈川県告示第26号	箇所名	東生田2丁目8-4
	それ以外の区域			告示年月日	令和2年1月24日	所在地	川崎市多摩区東生田2丁目、東生田1丁目、 拵形6丁目及び拵形7丁目

横断測線の区間	土石等の移動により建築物の地上部に作用すると想定される力				土石等の堆積により建築物の地上部に作用すると想定される力				横断測線の区間	土石等の移動により建築物の地上部に作用すると想定される力				土石等の堆積により建築物の地上部に作用すると想定される力			
	土石等の(移動)高さが1m以下の場合、土石等の移動による力が100kN/m ² を超える区域		それ以外の区域		土石等の堆積の高さが3mを超える区域		それ以外の区域			土石等の(移動)高さが1m以下の場合、土石等の移動による力が100kN/m ² を超える区域		それ以外の区域		土石等の堆積の高さが3mを超える区域		それ以外の区域	
	力の大きさのうち最大のもの (kN/m ²)	土石等の高さ (m)	力の大きさのうち最大のもの (kN/m ²)	土石等の高さ (m)	力の大きさのうち最大のもの (kN/m ²)	土石等の高さ (m)	力の大きさのうち最大のもの (kN/m ²)	土石等の高さ (m)		力の大きさのうち最大のもの (kN/m ²)	土石等の高さ (m)	力の大きさのうち最大のもの (kN/m ²)	土石等の高さ (m)	力の大きさのうち最大のもの (kN/m ²)	土石等の高さ (m)	力の大きさのうち最大のもの (kN/m ²)	土石等の高さ (m)
1 ~ 2	105.08	0.75	100.00	0.75	-	-	12.88	1.99	~								
2 ~ 3	-	-	100.00	0.75	-	-	12.56	1.94	~								
3 ~ 4	-	-	85.90	0.75	-	-	12.56	1.94	~								
4 ~ 5	-	-	92.69	0.75	-	-	11.99	1.85	~								
5 ~ 6	-	-	99.11	0.75	-	-	11.53	1.78	~								
6 ~ 7	-	-	100.00	0.75	-	-	11.53	1.78	~								
7 ~ 8	-	-	100.00	0.75	-	-	10.92	1.68	~

8 ~ 9	-	-	99.10	0.75	-	-	10.41	1.60	~								
9 ~ 10	-	-	99.81	0.75	-	-	11.06	1.71	~								
10 ~ 11	-	-	100.00	0.75	-	-	13.54	2.09	~								
11 ~ 12	-	-	100.00	0.75	-	-	13.54	2.09	~								
12 ~ 13	-	-	99.40	0.75	-	-	13.12	2.02	~								
~									~								
~									~								
~									~								
~									~								
~									~								
~									~								
~									~								
~									~								
~									~								
~									~								
~									~								
~									~								
建築物の構造の規制に必要な衝撃に関する事項				自然現象の種類	急傾斜地の崩壊		箇所番号	135-H20-4608-4									
				告示番号	神奈川県告示第26号		箇所名	東生田2丁目8-4									
				告示年月日	令和2年1月24日		所在地	川崎市多摩区東生田2丁目、東生田1丁目、枳形6丁目 及び 枳形7丁目

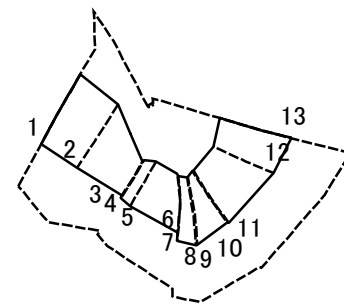
土砂災害警戒区域等指定図(その2-3)

図中の数字は横断測線番号を示す

土砂災害特別警戒区域の区域区分図 (急傾斜地の崩壊に伴う土石等の堆積により 建築物の地上部に作用すると想定される力)	土砂災害防止法施行令第二条の基準に該当する区域		N 縮尺 1:2,000	自然現象の種類	急傾斜地の崩壊	箇所番号	135-H20-4608-4
	土砂災害防止法施行令第三条の基準に該当する区域			告示番号	神奈川県告示第26号	箇所名	東生田2丁目8-4
	それ以外の区域			告示年月日	令和2年1月24日	所在地	川崎市多摩区東生田2丁目、東生田1丁目、 枳形6丁目及び枳形7丁目

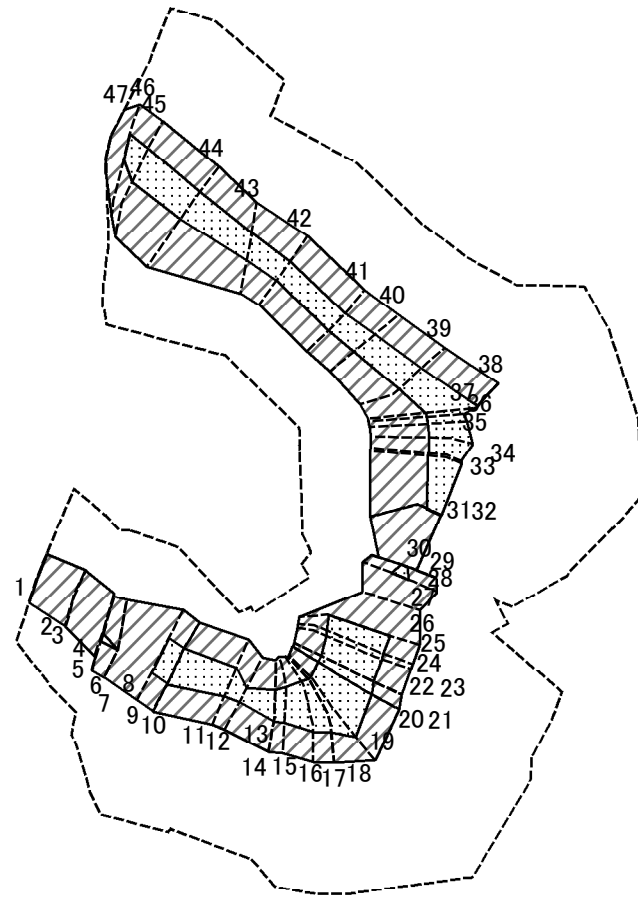
土砂災害警戒区域等指定図(その2-2)

図中の数字は横断測線番号を示す

土砂災害特別警戒区域の区域区分図 (急傾斜地の崩壊に伴う土石等の移動により 建築物の地上部に作用すると想定される力)	土砂災害防止法施行令第二条の基準に該当する区域		N 縮尺 1:2,000	自然現象の種類	急傾斜地の崩壊	箇所番号	135-H20-4608-9
	土砂災害防止法施行令第三条の基準に該当する区域			告示番号	神奈川県告示第26号	箇所名	東生田2丁目8-9
	それ以外の区域			告示年月日	令和2年1月24日	所在地	川崎市多摩区東生田2丁目、東生田1丁目、 枳形6丁目及び枳形7丁目

横断測線の区間	土石等の移動により建築物の地上部に作用すると想定される力				土石等の堆積により建築物の地上部に作用すると想定される力				横断測線の区間	土石等の移動により建築物の地上部に作用すると想定される力				土石等の堆積により建築物の地上部に作用すると想定される力			
	土石等の(移動)高さが1m以下の場合、土石等の移動による力が100kN/m ² を超える区域		それ以外の区域		土石等の堆積の高さが3mを超える区域		それ以外の区域			土石等の(移動)高さが1m以下の場合、土石等の移動による力が100kN/m ² を超える区域		それ以外の区域		土石等の堆積の高さが3mを超える区域		それ以外の区域	
	力の大きさのうち最大のもの(kN/m ²)	土石等の高さ(m)	力の大きさのうち最大のもの(kN/m ²)	土石等の高さ(m)	力の大きさのうち最大のもの(kN/m ²)	土石等の高さ(m)	力の大きさのうち最大のもの(kN/m ²)	土石等の高さ(m)		力の大きさのうち最大のもの(kN/m ²)	土石等の高さ(m)	力の大きさのうち最大のもの(kN/m ²)	土石等の高さ(m)	力の大きさのうち最大のもの(kN/m ²)	土石等の高さ(m)	力の大きさのうち最大のもの(kN/m ²)	土石等の高さ(m)
1 ~ 2	-	-	99.21	0.75	-	-	11.93	1.84	27 ~ 28	-	-	100.00	0.75	-	-	12.81	1.97
2 ~ 3	-	-	99.71	0.75	-	-	14.64	2.26	28 ~ 29	110.96	0.75	100.00	0.75	-	-	11.25	1.73
3 ~ 4	-	-	100.00	0.75	-	-	14.64	2.26	29 ~ 30	-	-	100.00	0.75	-	-	12.45	1.92
4 ~ 5	103.91	0.75	100.00	0.75	-	-	13.43	2.07	30 ~ 31	-	-	100.00	0.75	-	-	13.18	2.03
5 ~ 6	103.91	0.75	100.00	0.75	-	-	12.84	1.98	31 ~ 32	104.44	0.75	100.00	0.75	-	-	13.18	2.03

6 ~ 7	-	-	100.00	0.75	-	-	12.33	1.90	32 ~ 33	108.13	0.75	100.00	0.75	-	-	13.18	2.03
7 ~ 8	-	-	100.00	0.75	-	-	14.83	2.29	33 ~ 34	108.13	0.75	100.00	0.75	-	-	13.18	2.03
8 ~ 9	121.13	0.75	100.00	0.75	-	-	17.91	2.76	34 ~ 35	109.15	0.75	100.00	0.75	-	-	15.02	2.32
9 ~ 10	121.27	0.75	100.00	0.75	-	-	17.91	2.76	35 ~ 36	109.15	0.75	100.00	0.75	-	-	15.02	2.32
10 ~ 11	121.27	0.75	100.00	0.75	-	-	16.46	2.54	36 ~ 37	108.57	0.75	100.00	0.75	-	-	13.19	2.03
11 ~ 12	117.59	0.75	100.00	0.75	-	-	17.33	2.67	37 ~ 38	109.99	0.75	100.00	0.75	-	-	15.04	2.32
12 ~ 13	118.16	0.75	100.00	0.75	-	-	17.33	2.67	38 ~ 39	111.10	0.75	100.00	0.75	-	-	15.04	2.32
13 ~ 14	118.19	0.75	100.00	0.75	-	-	16.01	2.47	39 ~ 40	115.09	0.75	100.00	0.75	-	-	15.03	2.32
14 ~ 15	118.75	0.75	100.00	0.75	-	-	16.79	2.59	40 ~ 41	115.09	0.75	100.00	0.75	-	-	15.35	2.37
15 ~ 16	124.72	0.75	100.00	0.75	-	-	16.79	2.59	41 ~ 42	114.21	0.75	100.00	0.75	-	-	15.44	2.38

16 ~ 17	124.72	0.75	100.00	0.75	-	-	15.55	2.40	42 ~ 43	114.21	0.75	100.00	0.75	-	-	15.44	2.38
17 ~ 18	124.66	0.75	100.00	0.75	-	-	17.05	2.63	43 ~ 44	113.91	0.75	100.00	0.75	-	-	14.50	2.24
18 ~ 19	127.66	0.75	100.00	0.75	-	-	19.23	2.96	44 ~ 45	108.02	0.75	100.00	0.75	-	-	13.18	2.03
19 ~ 20	127.66	0.75	100.00	0.75	-	-	19.23	2.96	45 ~ 46	108.02	0.75	100.00	0.75	-	-	13.18	2.03
20 ~ 21	127.27	0.75	100.00	0.75	-	-	17.80	2.74	46 ~ 47	-	-	100.00	0.75	-	-	13.18	2.03
21 ~ 22	127.27	0.75	100.00	0.75	-	-	17.90	2.76	~								
22 ~ 23	126.43	0.75	100.00	0.75	-	-	17.90	2.76	~								
23 ~ 24	126.88	0.75	100.00	0.75	-	-	15.78	2.43	~								
24 ~ 25	127.02	0.75	100.00	0.75	-	-	17.93	2.76	~								
25 ~ 26	127.43	0.75	100.00	0.75	-	-	17.93	2.76	~								
26 ~ 27	-	-	100.00	0.75	-	-	17.61	2.71	~

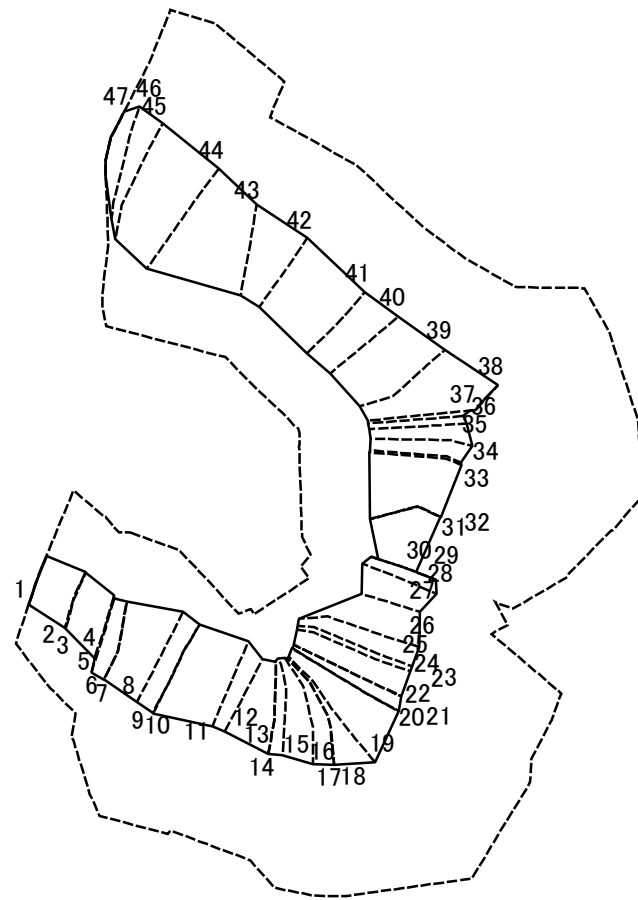
土砂災害警戒区域等指定図(その2-3)

図中の数字は横断測線番号を示す

土砂災害特別警戒区域の区域区分図 (急傾斜地の崩壊に伴う土石等の堆積により建築物の地上部に作用すると想定される力)	土砂災害防止法施行令第二条の基準に該当する区域		N 縮尺 1:2,000	自然現象の種類	急傾斜地の崩壊	箇所番号	135-H20-4608-9
	土砂災害防止法施行令第三条の基準に該当する区域			告示番号	神奈川県告示第26号	箇所名	東生田2丁目8-9
	それ以外の区域			告示年月日	令和2年1月24日	所在地	川崎市多摩区東生田2丁目、東生田1丁目、枳形6丁目及び枳形7丁目
