# 土砂災害警戒区域等指定図(その2-1)

| 土砂災害警戒区域・土砂災害特別警戒区域<br>区域図 | 土砂災害防止法施行令第二条の基準に該当する区域 | | N | 自然現象の種類 | 急傾斜地の崩壊 | 箇所番号 | 135-H20-4801 |
| | 土砂災害防止法施行令第三条の基準に該当する区域 | | | 告示番号 | 神奈川県告示第334号 | 箇所名 | 東生田4丁目1 |
| | 土砂等の(移動)高さが1m以下の場合、土砂等の移動による力が100kN/mを超える区域 | | 縮尺<br>1:2,000 | 告示年月日 | 令和6年4月26日 | 所在地 | 川崎市多摩区東生田四丁目及び東生田三丁目 |

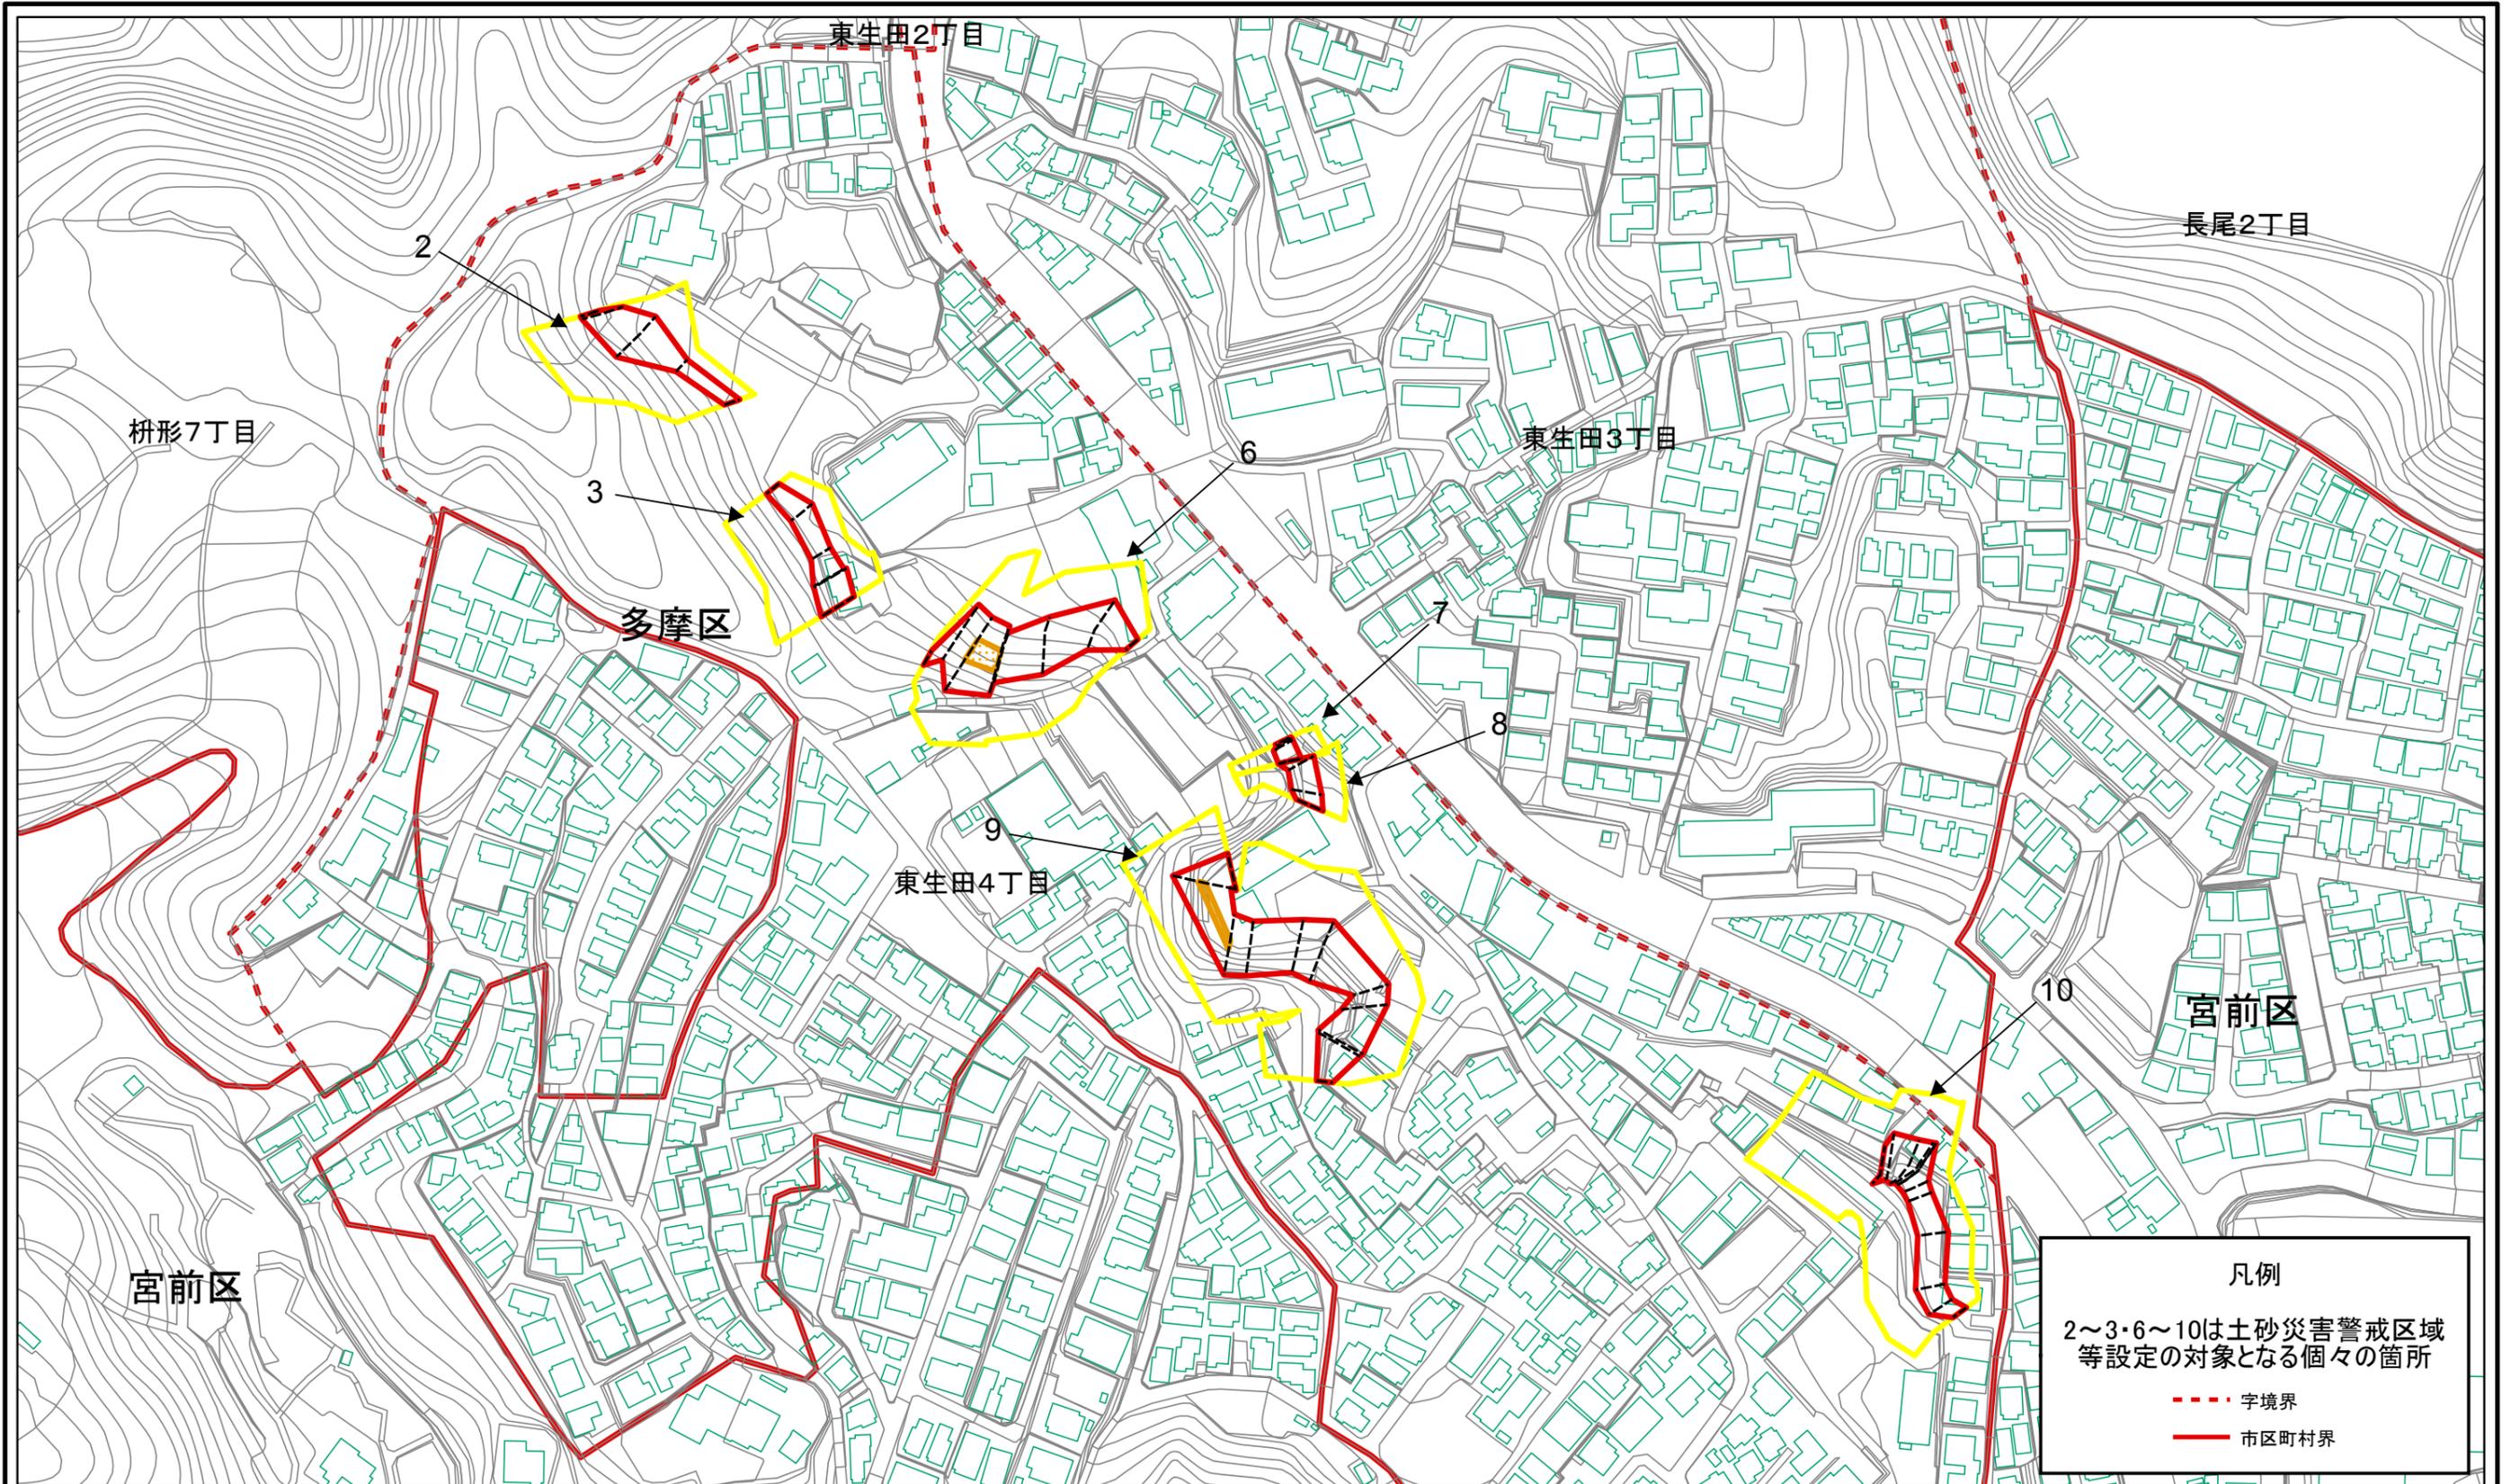
**凡例**  
 2~3・6~10は土砂災害警戒区域等設定の対象となる個々の箇所  
 - - - 字境界  
 — 市区町村界

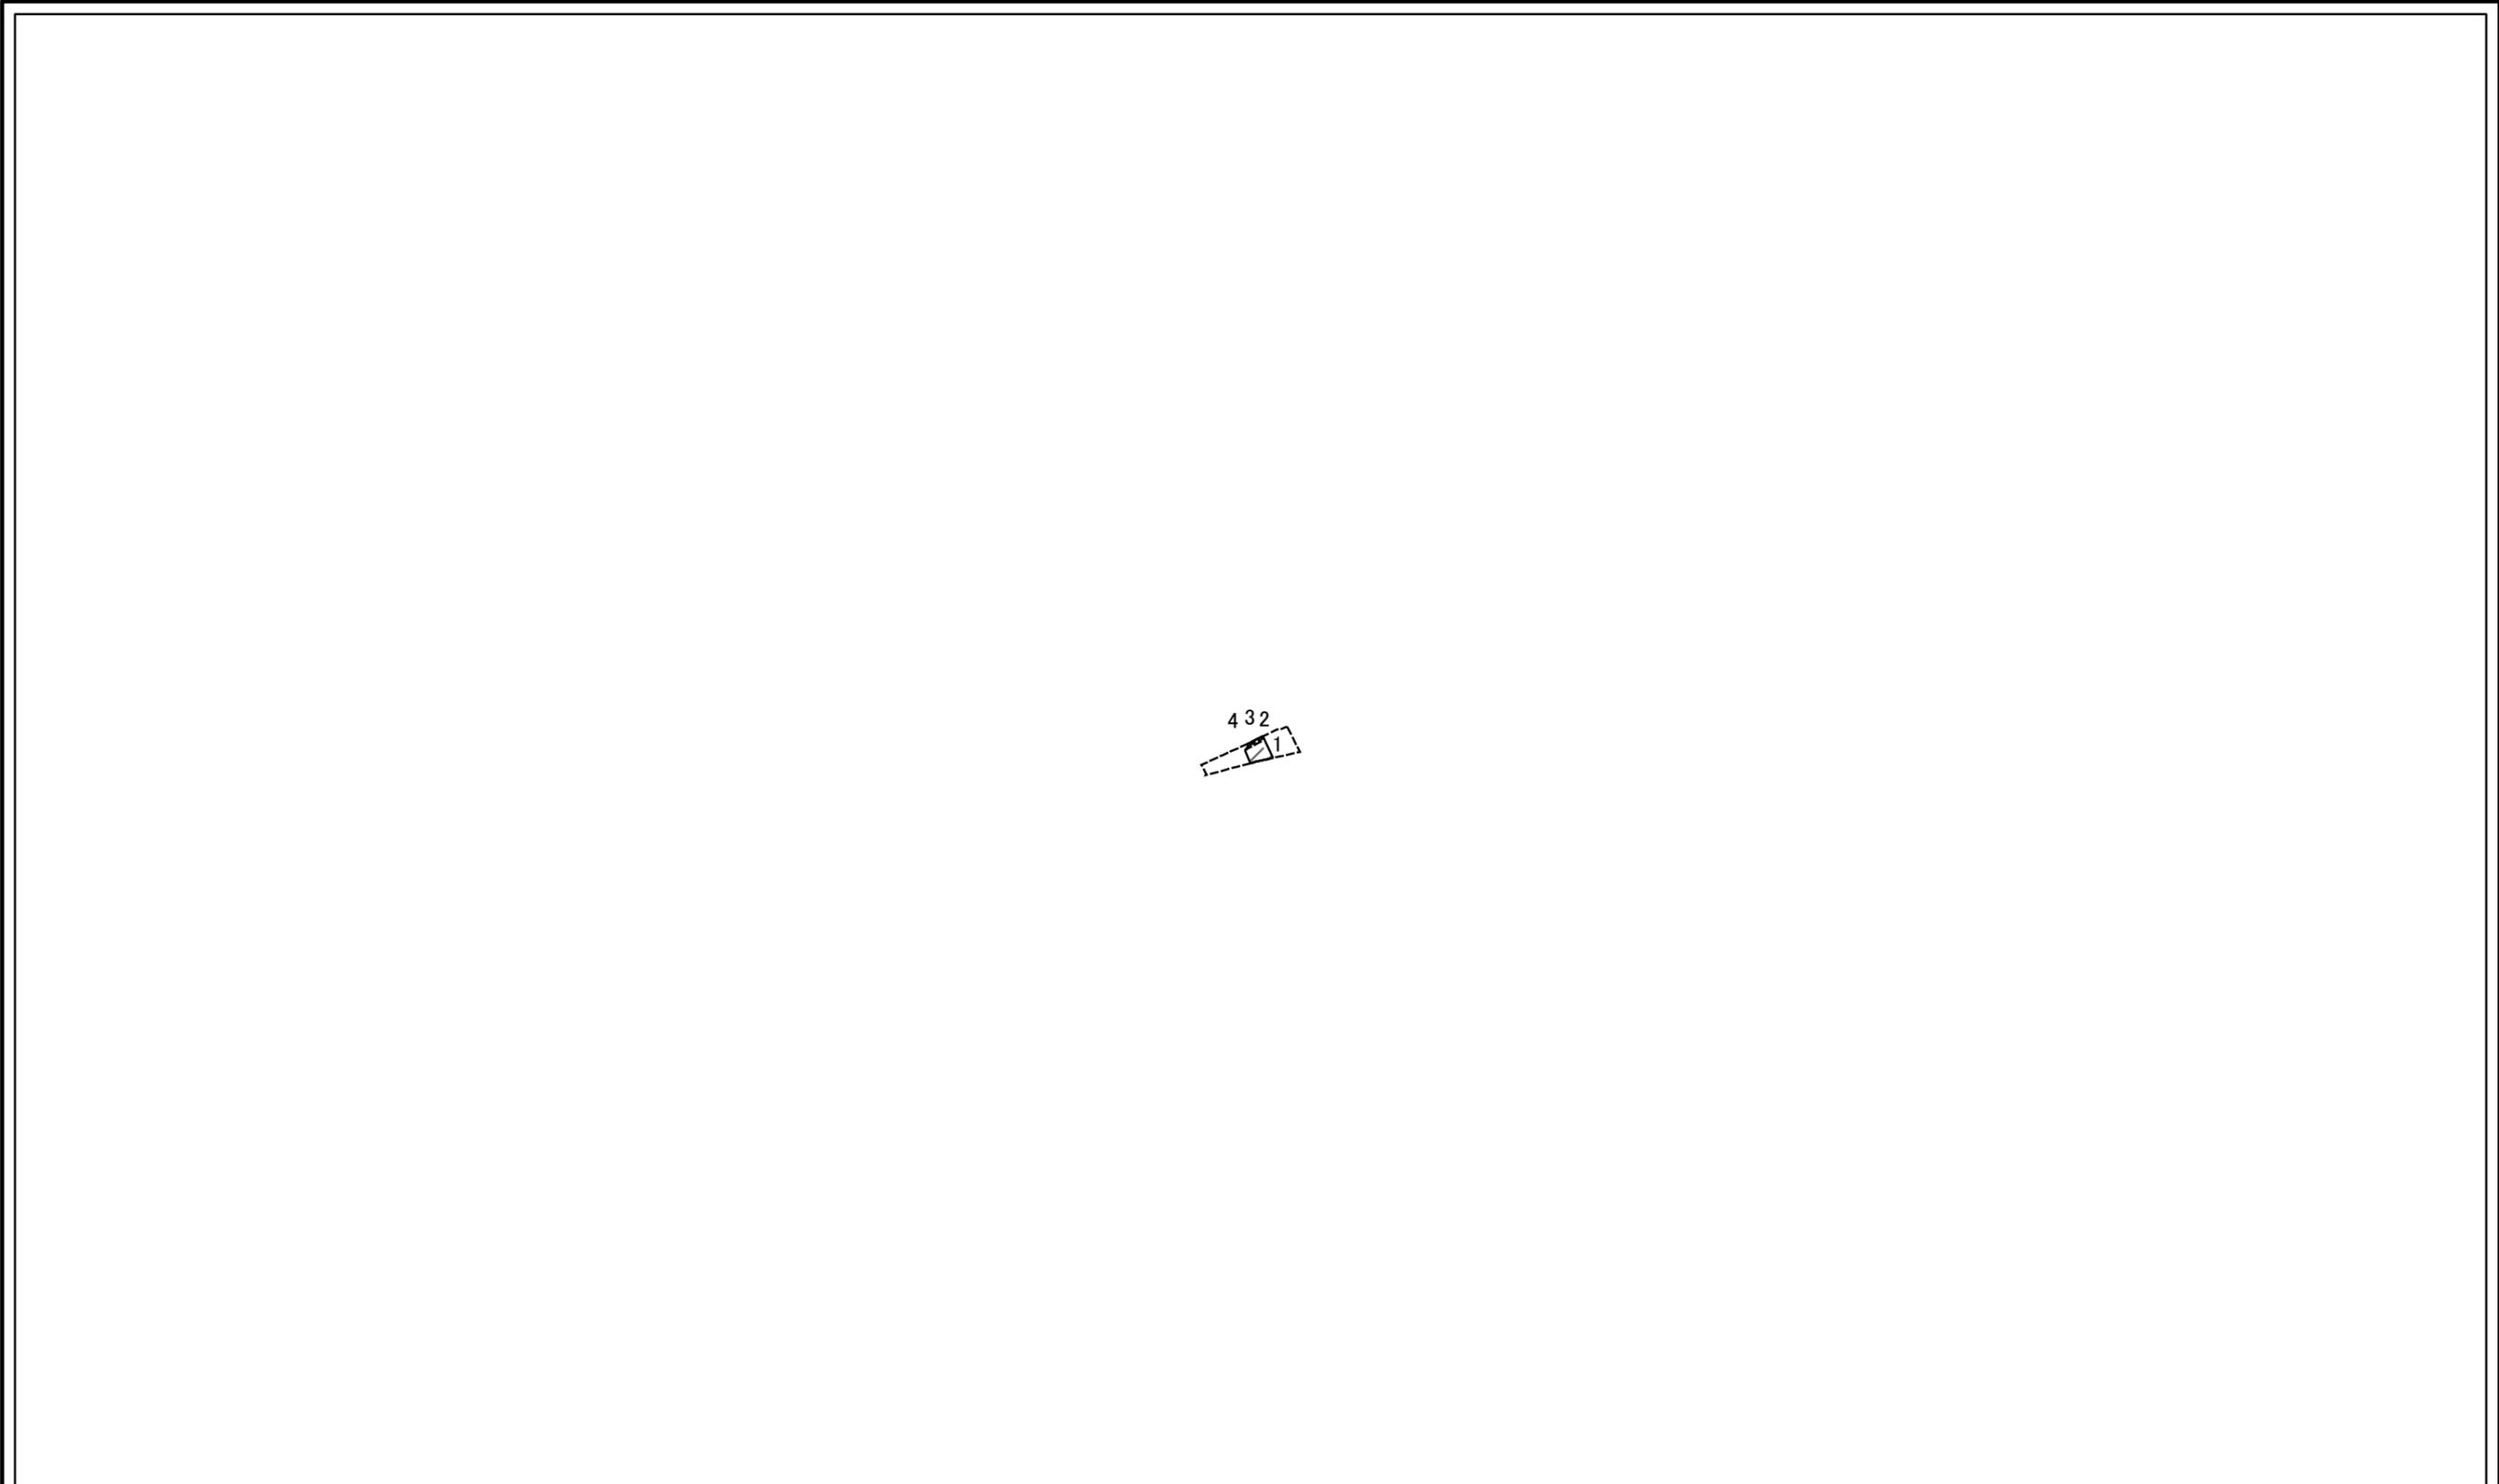
# 土砂災害警戒区域等指定図(その2-2)

図中の数字は横断測線番号を示す

| <b>土砂災害特別警戒区域の区域区分図</b><br>(急傾斜地の崩壊に伴う土石等の移動により<br>建築物の地上部に作用すると想定される力) | 土砂災害防止法施行令第二条の基準に該当する区域 | | | N<br>縮尺<br>1:2,000 | 自然現象の種類 | 急傾斜地の崩壊 | 箇所番号 | 135-H20-4801-7 |
| | 土砂災害防止法施行令第三条の基準に該当する区域 | 土石等の(移動)高さが1m以下の場合、土石等の移動による力が100kN/mを超える区域 | | | 告示番号 | 神奈川県告示第334号 | 箇所名 | 東生田4丁目1-7 |

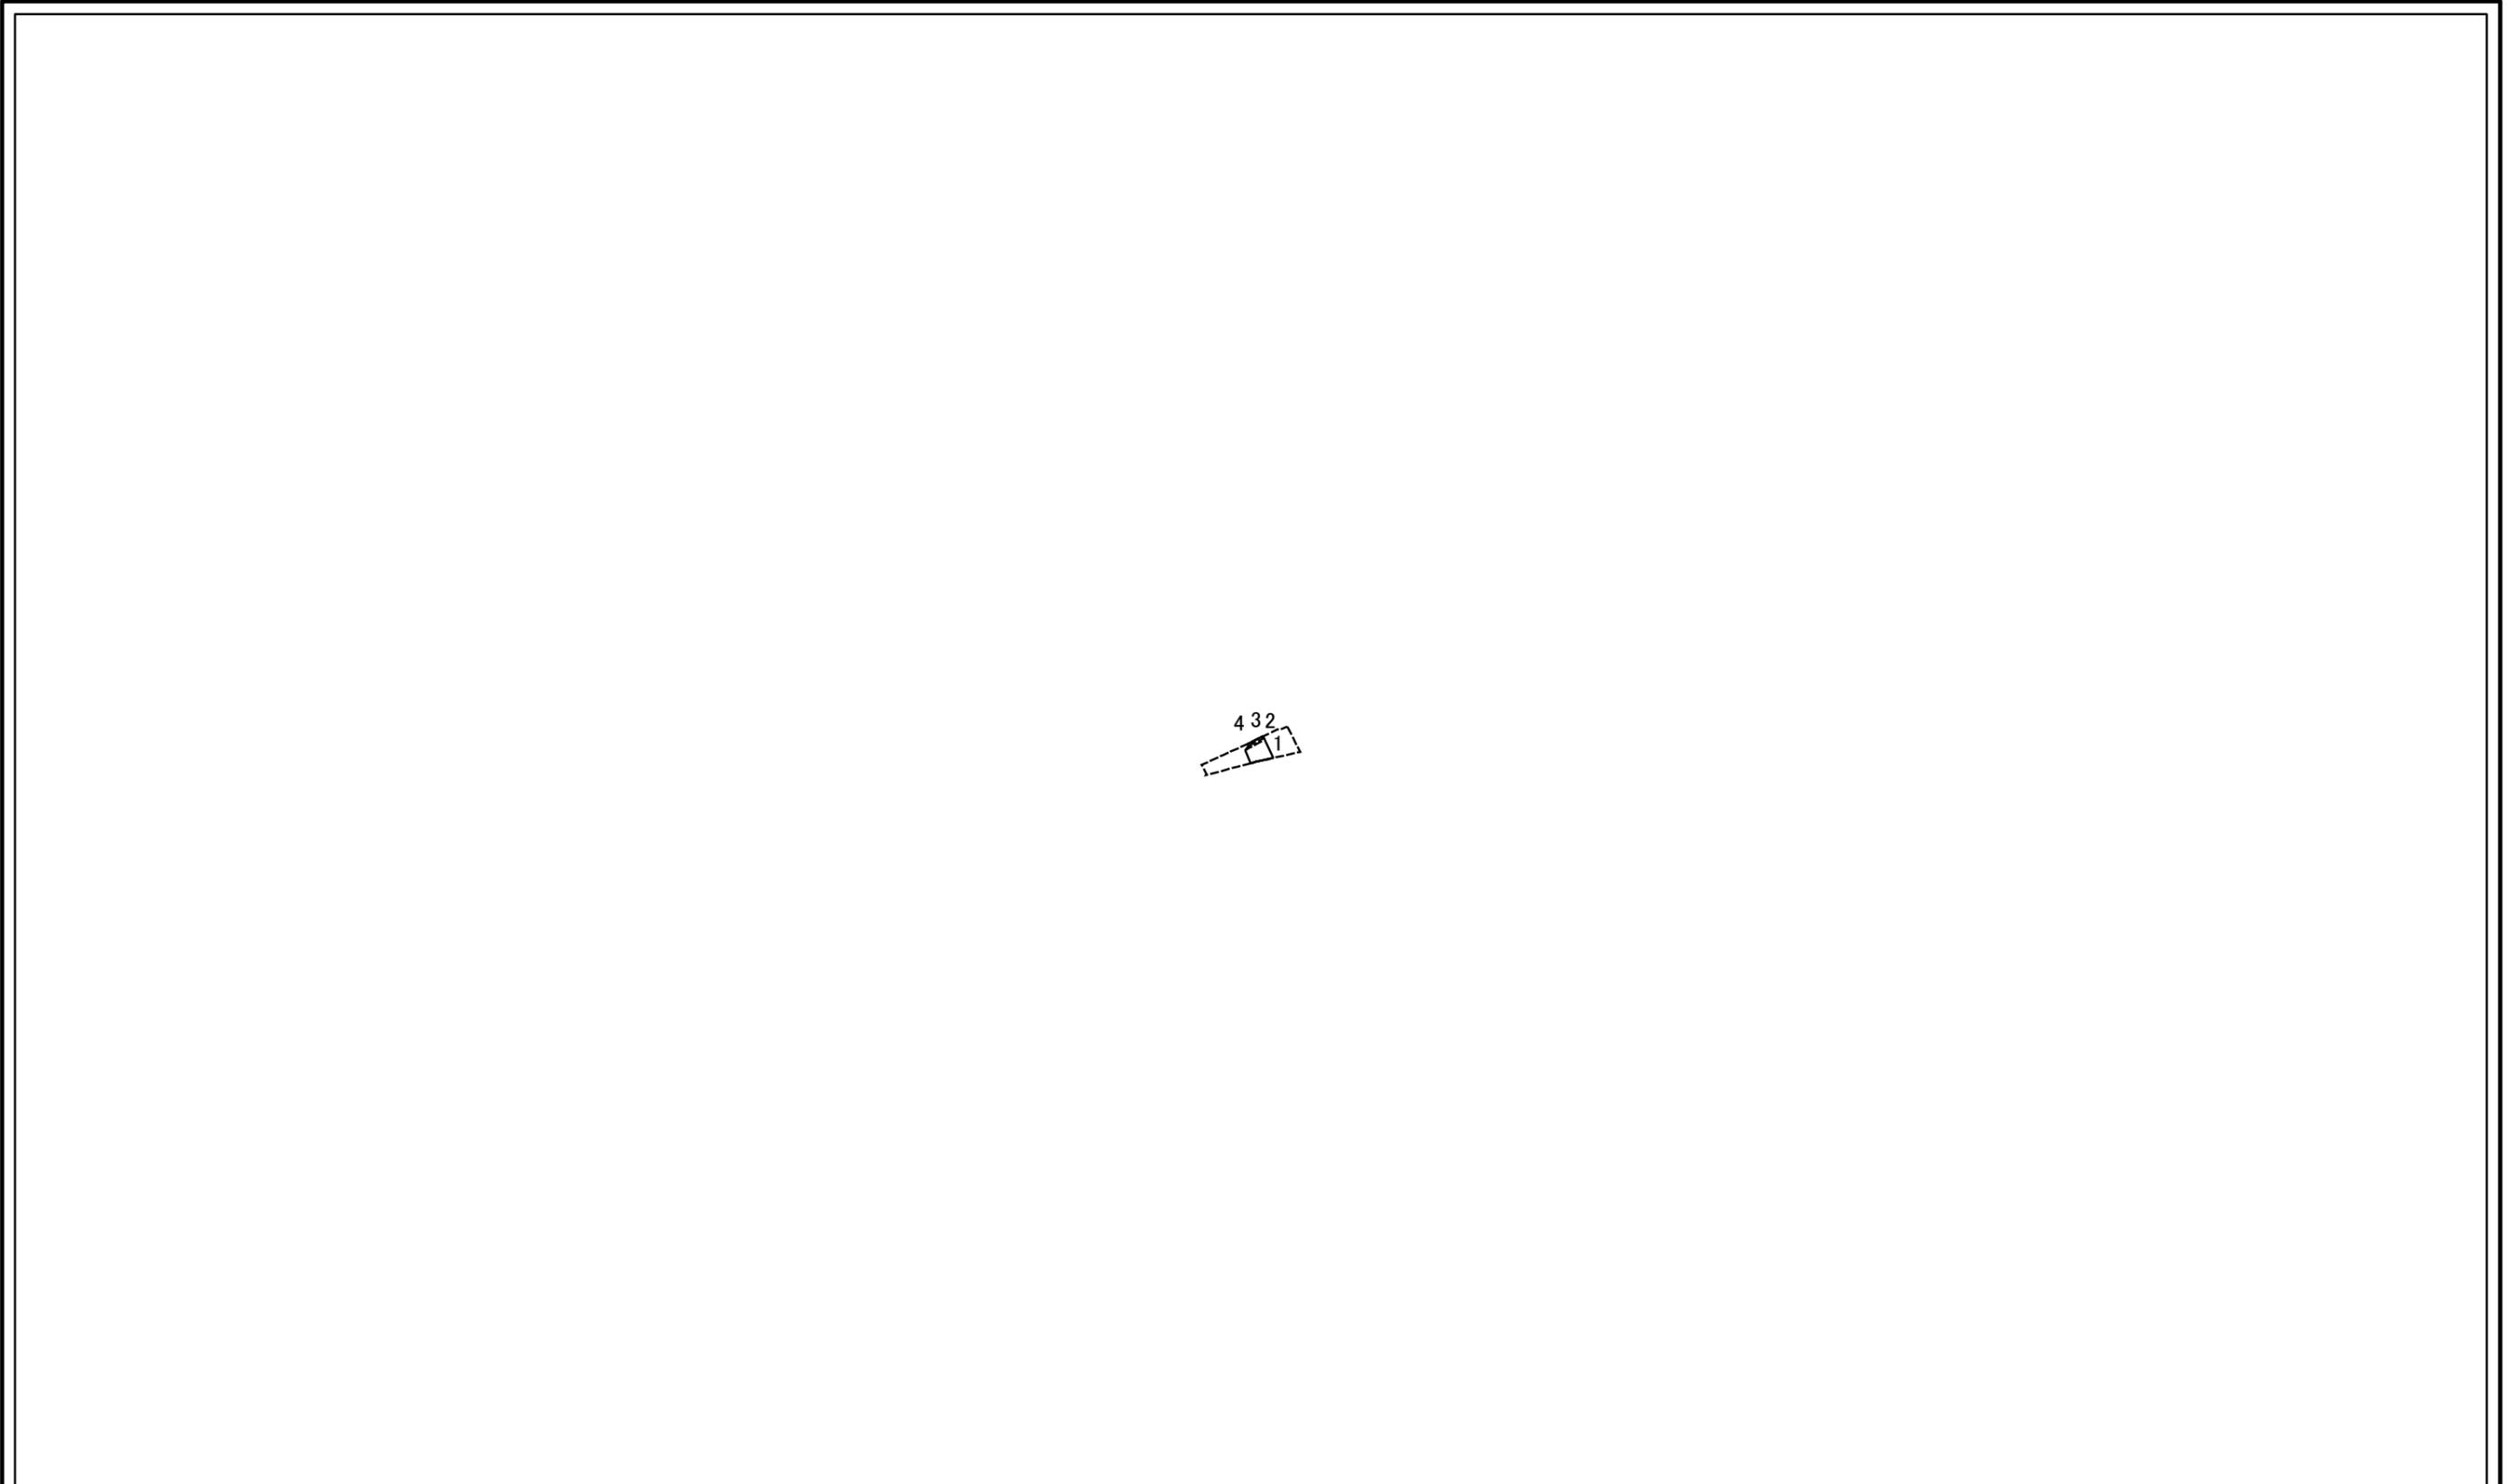
# 土砂災害警戒区域等指定図(その2-3)

図中の数字は横断測線番号を示す

| 土砂災害特別警戒区域の区域区分図<br>(急傾斜地の崩壊に伴う土石等の堆積により<br>建築物の地上部に作用すると想定される力) | 土砂災害防止法施行令第二条の基準に該当する区域 | | | N<br>縮尺<br>1:2,000 | 自然現象<br>の種類 | 急傾斜地の崩壊 | 箇所番号 | 135-H20-4801-7 |
| | 土砂災害防止法<br>施行令第三条の<br>基準に該当する<br>区域 | 土石等の堆積の高さが3mを超える区域 | | | 告示番号 | 神奈川県告示第334号 | 箇所名 | 東生田4丁目1-7 |

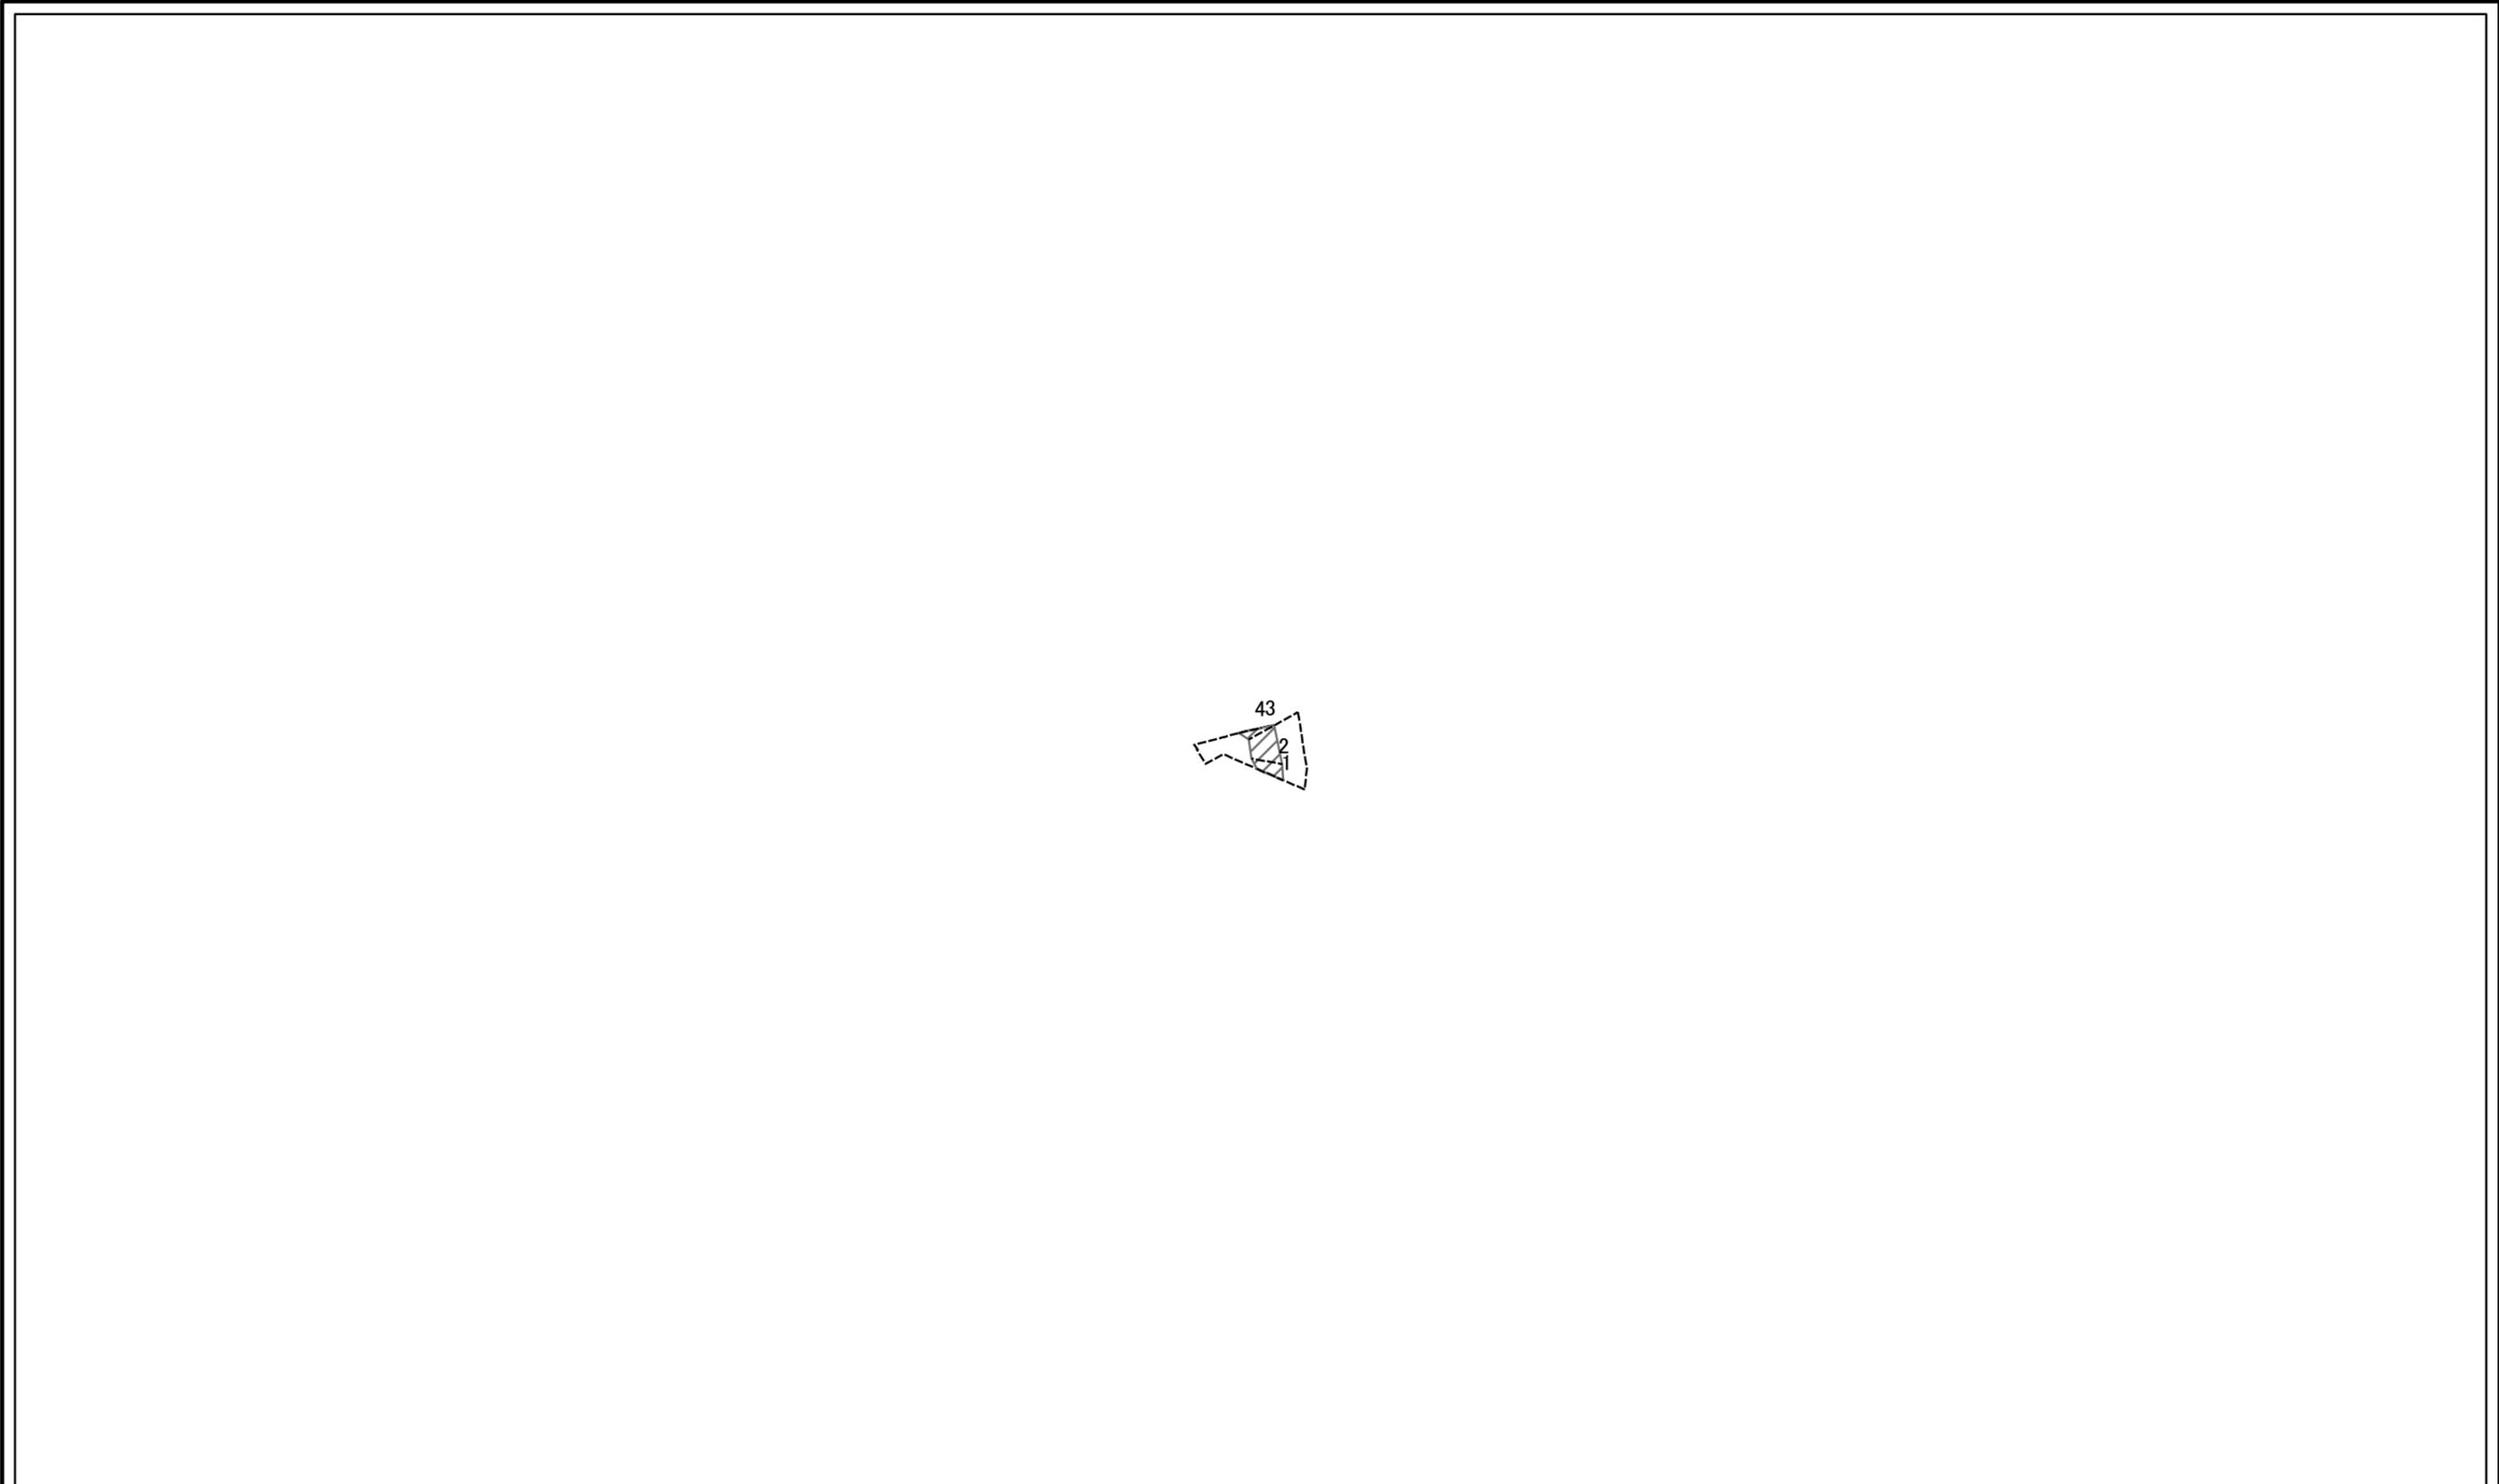
# 土砂災害警戒区域等指定図(その2-2)

図中の数字は横断測線番号を示す

| 土砂災害特別警戒区域の区域区分図<br>(急傾斜地の崩壊に伴う土石等の移動により<br>建築物の地上部に作用すると想定される力) | 土砂災害防止法施行令第二条の基準に該当する区域 | | | N<br>縮尺<br>1:2,000 | 自然現象<br>の種類 | 急傾斜地の崩壊 | 箇所番号 | 135-H20-4801-8 |
| | 土砂災害防止法<br>施行令第三条の<br>基準に該当する<br>区域 | 土石等の(移動)高さが1m以下の場合、<br>土石等の移動による力が100kN/mを超える区域 | | | 告示番号 | 神奈川県告示第334号 | 箇所名 | 東生田4丁目1-8 |

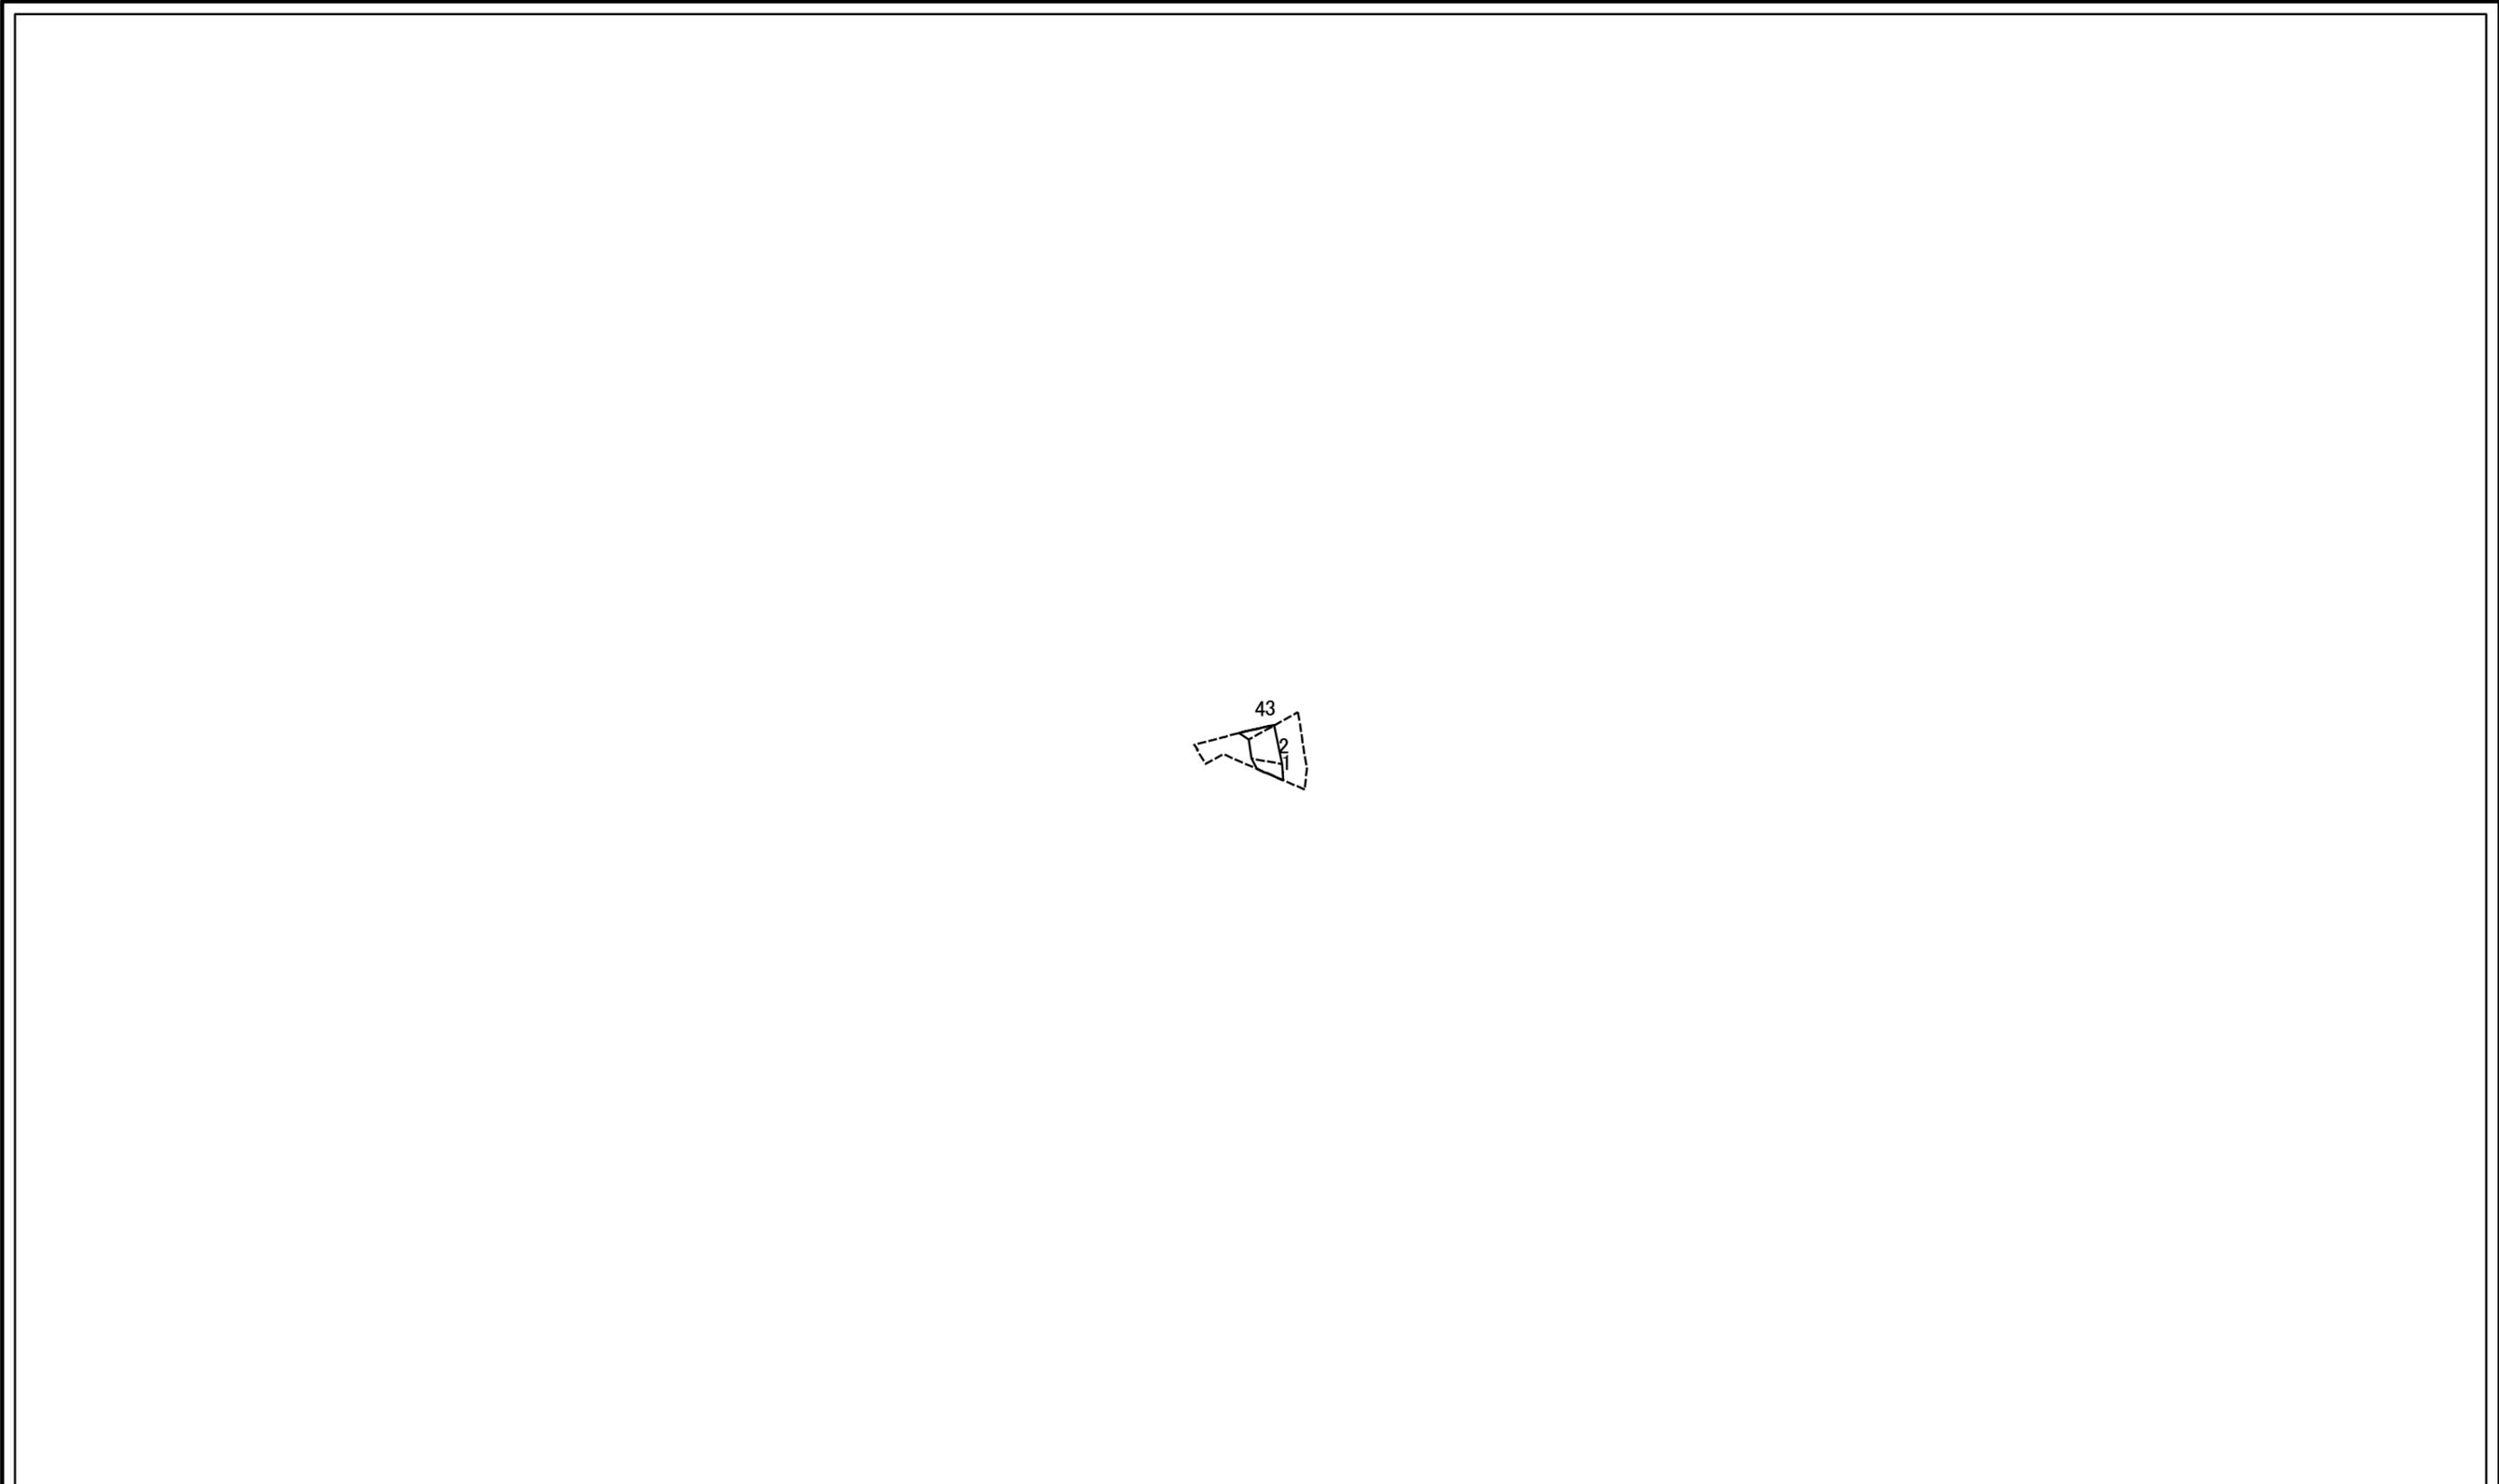
# 土砂災害警戒区域等指定図(その2-3)

図中の数字は横断測線番号を示す

| <b>土砂災害特別警戒区域の区域区分図</b><br>(急傾斜地の崩壊に伴う土石等の堆積により<br>建築物の地上部に作用すると想定される力) | 土砂災害防止法施行令第二条の基準に該当する区域 | | N<br>縮尺<br>1:2,000 | 自然現象の種類 | 急傾斜地の崩壊 | 箇所番号 | 135-H20-4801-8 |
| | 土砂災害防止法施行令第三条の基準に該当する区域 | | | 告示番号 | 神奈川県告示第334号 | 箇所名 | 東生田4丁目1-8 |

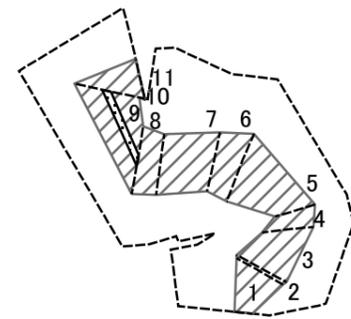
# 土砂災害警戒区域等指定図(その2-2)

図中の数字は横断測線番号を示す

| <b>土砂災害特別警戒区域の区域区分図</b><br>(急傾斜地の崩壊に伴う土石等の移動により<br>建築物の地上部に作用すると想定される力) | 土砂災害防止法施行令第二条の基準に該当する区域 | | N<br>縮尺<br>1:2,000 | 自然現象の種類 | 急傾斜地の崩壊 | 箇所番号 | 135-H20-4801-9 |

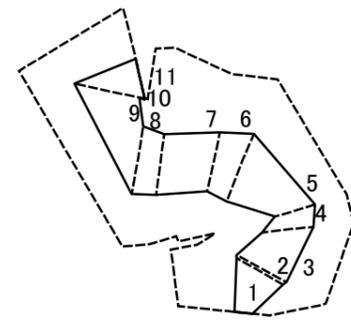
# 土砂災害警戒区域等指定図(その2-3)

図中の数字は横断測線番号を示す

| <b>土砂災害特別警戒区域の区域区分図</b><br>(急傾斜地の崩壊に伴う土石等の堆積により<br>建築物の地上部に作用すると想定される力) | 土砂災害防止法施行令第二条の基準に該当する区域 | | N<br>縮尺<br>1:2,000 | 自然現象の種類 | 急傾斜地の崩壊 | 箇所番号 | 135-H20-4801-9 |
