土砂災害警戒区域等指定図(その2-1)

土砂災害警戒区域・土砂災害特別警戒区域 区域図	土砂災害防止法施行令第二条の基準に該当する区域		N 縮尺 1:1,500	自然現象 の種類	急傾斜地の崩壊	箇所番号	135-H20-5003
	土砂災害防止法 施行令第三条の 基準に該当する 区域			告示番号	神奈川県告示第556号	箇所名	東三田2丁目3
	土砂等の(移動)高さが1m以下の場合、 土砂等の移動による力が100kN/mを超える区域			告示年月日	令和3年8月17日	所在地	川崎市多摩区東三田2丁目、東三田1丁目、 東三田3丁目及び栴形5丁目
	土砂等の堆積の高さが3mを超える区域						
	それ以外の区域

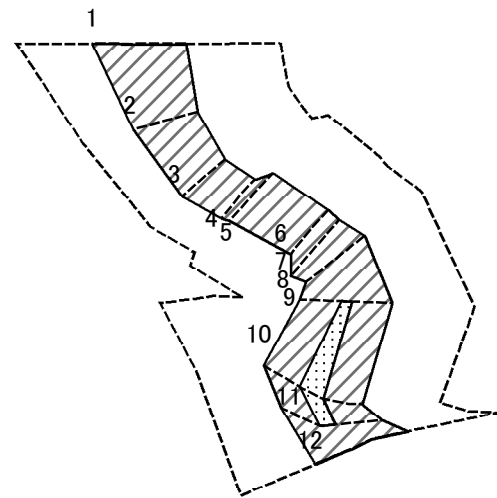
土砂災害警戒区域等指定図(その2-2)

図中の数字は横断測線番号を示す

土砂災害特別警戒区域の区域区分図 (急傾斜地の崩壊に伴う土石等の移動により 建築物の地上部に作用すると想定される力)	土砂災害防止法施行令第二条の基準に該当する区域		縮尺 1:1,500	自然現象の種類	急傾斜地の崩壊	箇所番号	135-H20-5003-5
	土砂災害防止法施行令第三条の基準に該当する区域			告示番号	神奈川県告示第556号	箇所名	東三田2丁目3-5
	それ以外の区域			告示年月日	令和3年8月17日	所在地	川崎市多摩区東三田2丁目、東三田1丁目、東三田3丁目及び枳形5丁目

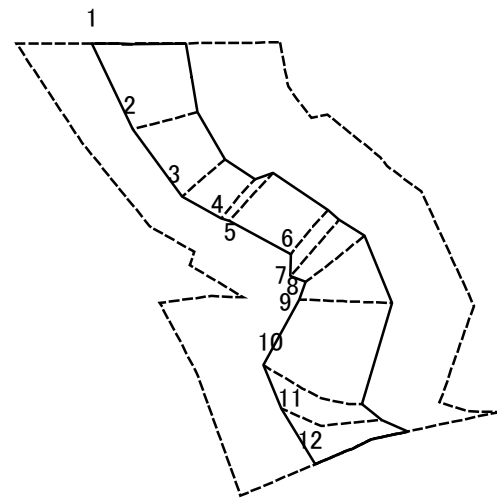
土砂災害警戒区域等指定図(その2-3)

図中の数字は横断測線番号を示す

土砂災害特別警戒区域の区域区分図 (急傾斜地の崩壊に伴う土石等の堆積により 建築物の地上部に作用すると想定される力)	土砂災害防止法施行令第二条の基準に該当する区域		N 縮尺 1:1,500	自然現象の種類	急傾斜地の崩壊	箇所番号	135-H20-5003-5
	土砂災害防止法施行令第三条の基準に該当する区域			告示番号	神奈川県告示第556号	箇所名	東三田2丁目3-5
	それ以外の区域			告示年月日	令和3年8月17日	所在地	川崎市多摩区東三田2丁目、東三田1丁目、東三田3丁目及び枳形5丁目
