土砂災害警戒区域等指定図(その2-1)

土砂災害警戒区域・土砂災害特別警戒区域 区域図	土砂災害防止法施行令第二条の基準に該当する区域		N 縮尺 1:1,000	自然現象の種類	急傾斜地の崩壊	箇所番号	135-H20-5203
	土砂災害防止法施行令第三条の基準に該当する区域			告示番号	神奈川県告示第26号	箇所名	柘形1丁目3
	土砂等の(移動)高さが1m以下の場合、土砂等の移動による力が100kN/mを超える区域			告示年月日	令和2年1月24日	所在地	川崎市多摩区柘形1丁目、柘形2丁目及び柘形4丁目
	土砂等の堆積の高さが3mを超える区域						
	それ以外の区域

土砂災害警戒区域等指定図書(その3)

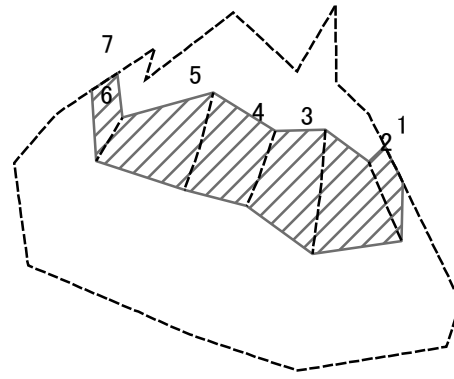
土砂災害警戒区域等指定図(その2-2)

図中の数字は横断測線番号を示す

土砂災害特別警戒区域の区域区分図 (急傾斜地の崩壊に伴う土石等の移動により 建築物の地上部に作用すると想定される力)	土砂災害防止法施行令第二条の基準に該当する区域		N 縮尺 1:1,000	自然現象の種類	急傾斜地の崩壊	箇所番号	135-H20-5203-1
	土砂災害防止法施行令第三条の基準に該当する区域			告示番号	神奈川県告示第26号	箇所名	栢形1丁目3-1
	それ以外の区域			告示年月日	令和2年1月24日	所在地	川崎市多摩区栢形1丁目、栢形2丁目及び栢形4丁目

横断測線の区間	土石等の移動により建築物の地上部に作用すると想定される力				土石等の堆積により建築物の地上部に作用すると想定される力				横断測線の区間	土石等の移動により建築物の地上部に作用すると想定される力				土石等の堆積により建築物の地上部に作用すると想定される力			
	土石等の(移動)高さが1m以下の場合、土石等の移動による力が100kN/m ² を超える区域		それ以外の区域		土石等の堆積の高さが3mを超える区域		それ以外の区域			土石等の(移動)高さが1m以下の場合、土石等の移動による力が100kN/m ² を超える区域		それ以外の区域		土石等の堆積の高さが3mを超える区域		それ以外の区域	
	力の大きさのうち最大のもの (kN/m ²)	土石等の高さ (m)	力の大きさのうち最大のもの (kN/m ²)	土石等の高さ (m)	力の大きさのうち最大のもの (kN/m ²)	土石等の高さ (m)	力の大きさのうち最大のもの (kN/m ²)	土石等の高さ (m)		力の大きさのうち最大のもの (kN/m ²)	土石等の高さ (m)	力の大きさのうち最大のもの (kN/m ²)	土石等の高さ (m)	力の大きさのうち最大のもの (kN/m ²)	土石等の高さ (m)	力の大きさのうち最大のもの (kN/m ²)	土石等の高さ (m)
1 ~ 2	-	-	83.93	0.75	-	-	12.15	1.87	~								
2 ~ 3	-	-	100.00	0.75	-	-	14.57	2.25	~								
3 ~ 4	-	-	100.00	0.75	-	-	14.57	2.25	~								
4 ~ 5	-	-	89.32	0.75	-	-	10.58	1.63	~								
5 ~ 6	-	-	89.32	0.75	-	-	11.09	1.71	~								
6 ~ 7	-	-	67.12	0.75	-	-	13.24	2.04	~								
~									~								
~									~								
~									~

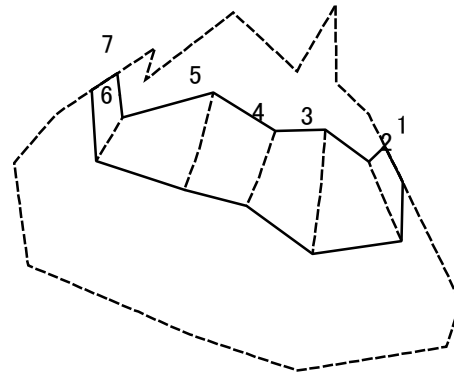
土砂災害警戒区域等指定図(その2-3)

図中の数字は横断測線番号を示す

土砂災害特別警戒区域の区域区分図 (急傾斜地の崩壊に伴う土石等の堆積により 建築物の地上部に作用すると想定される力)	土砂災害防止法施行令第二条の基準に該当する区域		N 縮尺 1:1,000	自然現象の種類	急傾斜地の崩壊	箇所番号	135-H20-5203-1
	土砂災害防止法施行令第三条の基準に該当する区域			告示番号	神奈川県告示第26号	箇所名	柵形1丁目3-1
	それ以外の区域			告示年月日	令和2年1月24日	所在地	川崎市多摩区柵形1丁目、 柵形2丁目及び柵形4丁目
