土砂災害警戒区域等指定図(その2-1)

土砂災害警戒区域・土砂災害特別警戒区域区域図

土砂災害警戒区域等指定図(その2-2)

土砂災害警戒区域等指定図書(その3)

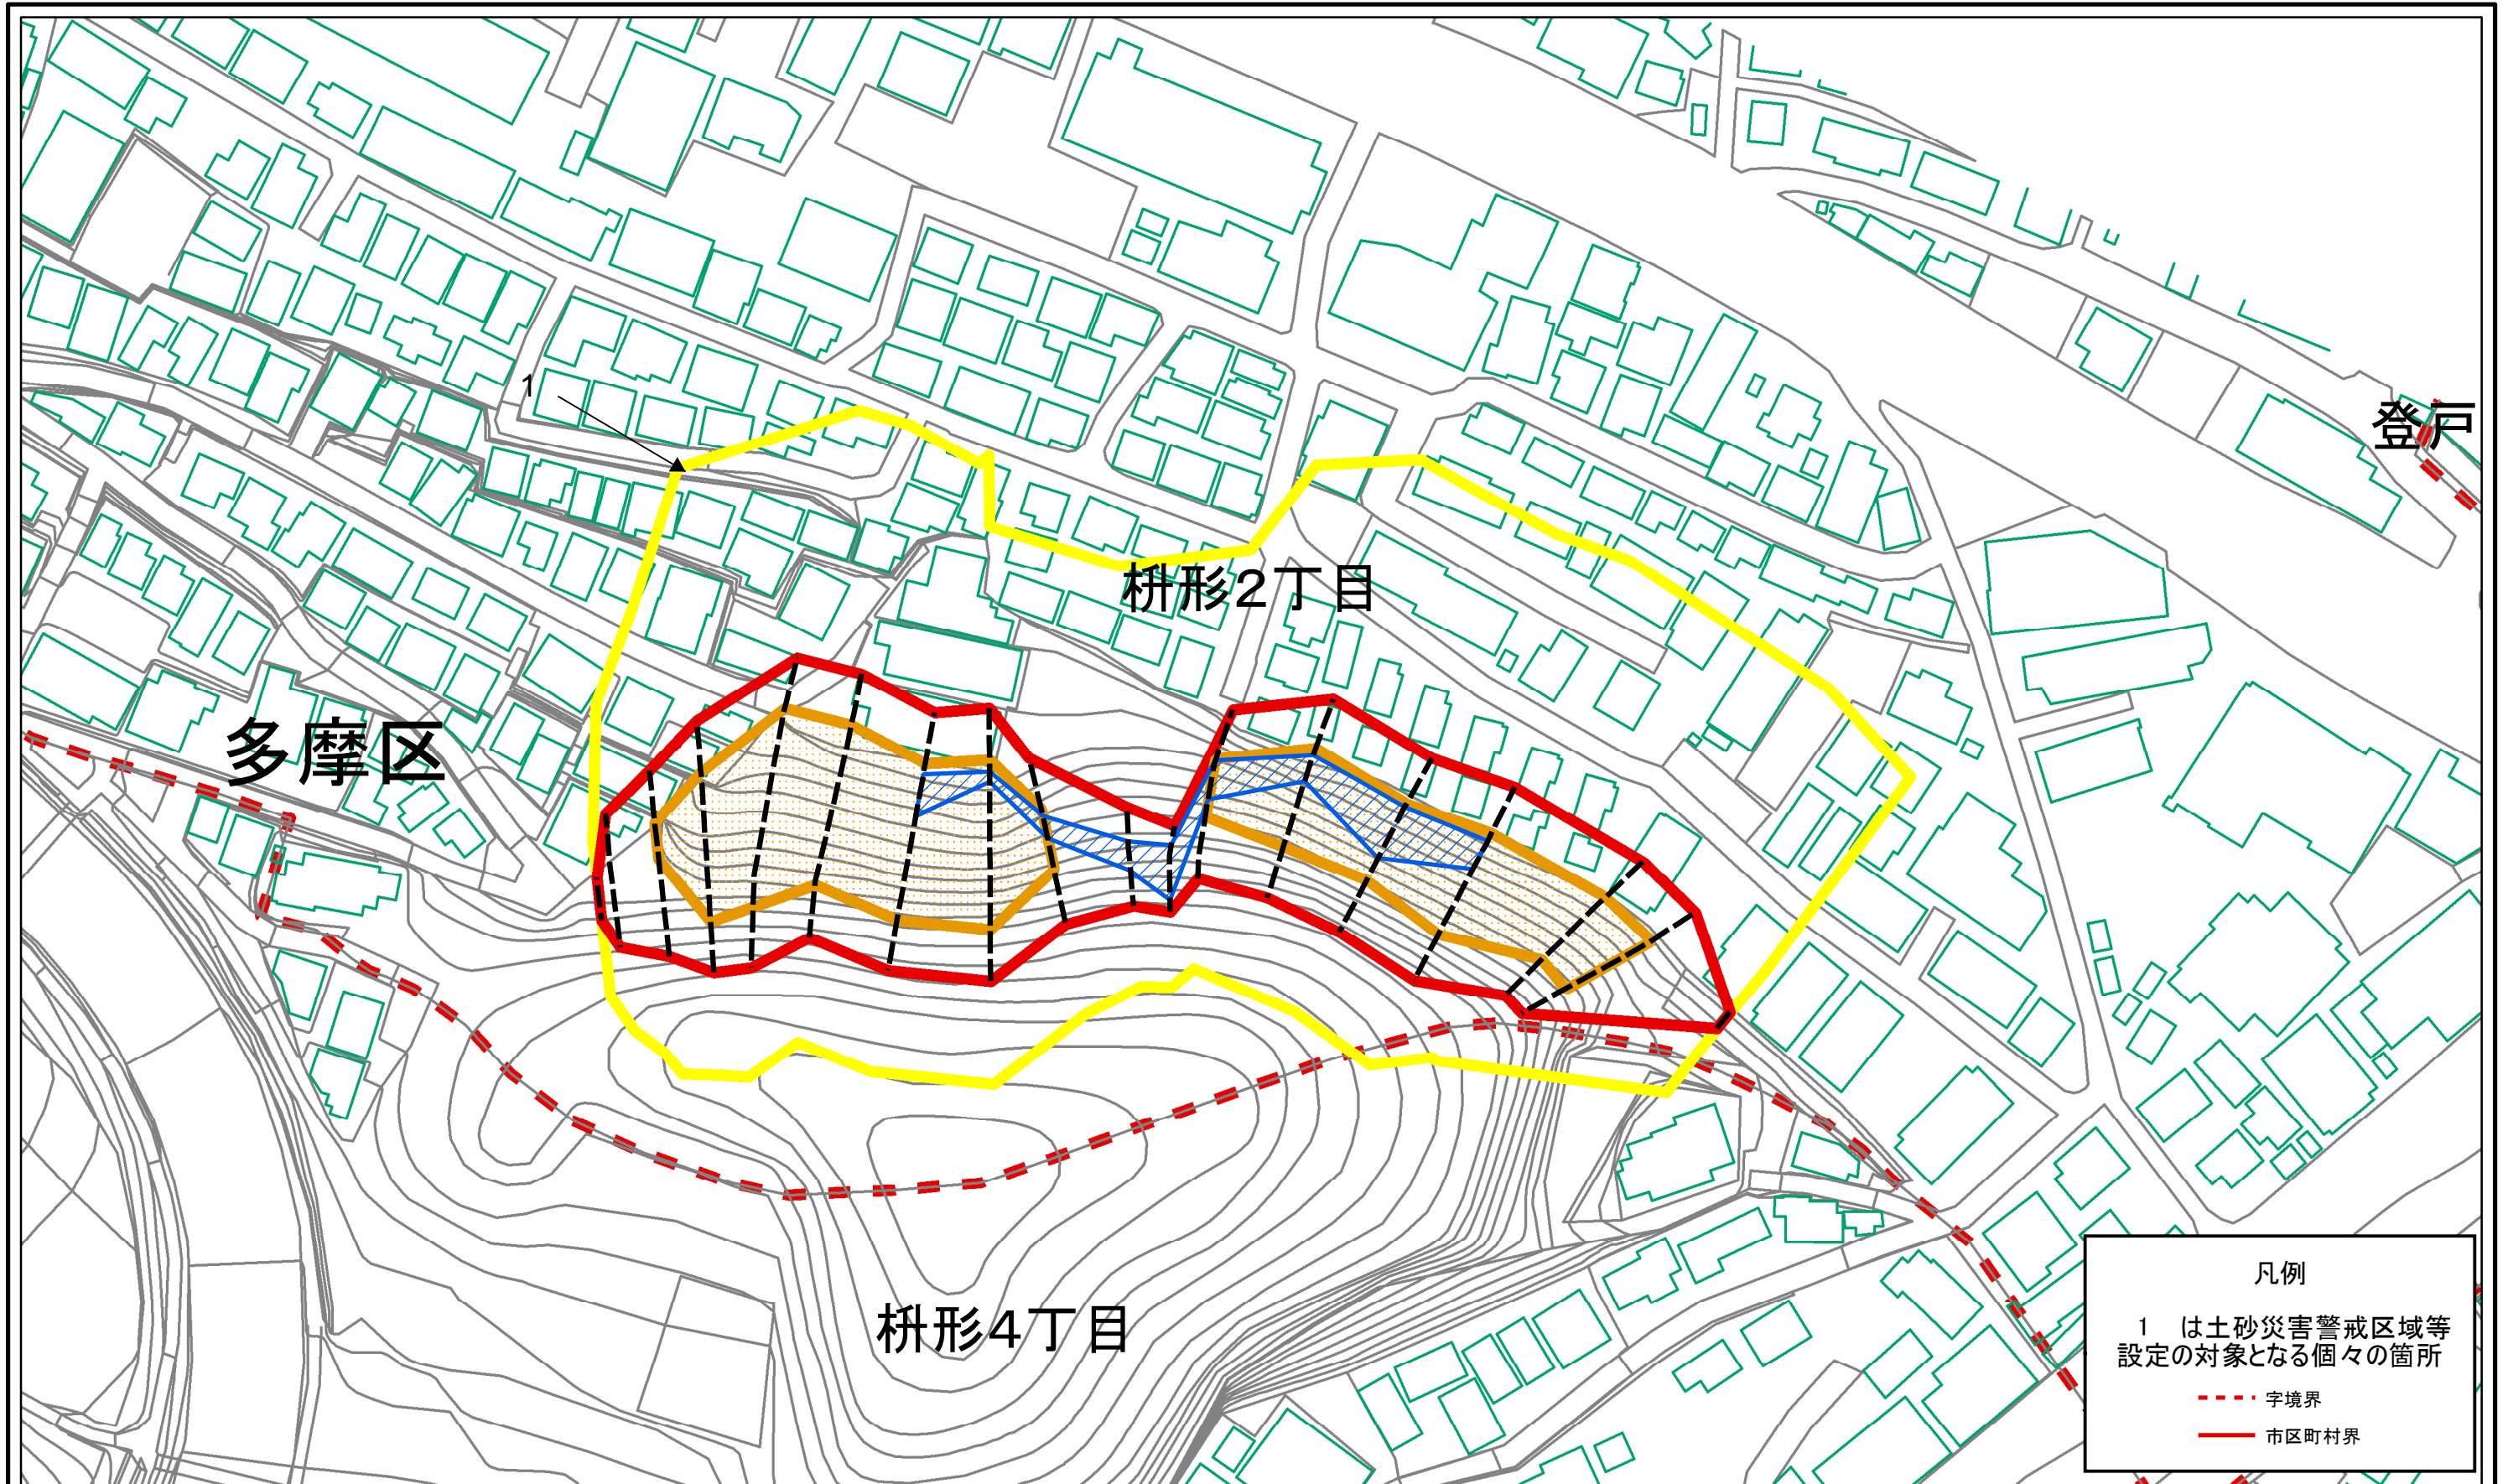
土砂災害防止法施行令第二条の基準に該当する区域		縮尺 1:1,000	自然現象の種類 急傾斜地の崩壊	箇所番号	135-H20-5301		
土砂災害防止法施行令第三条の基準に該当する区域				告示番号	神奈川県告示第26号	箇所名	柵形2丁目1
土砂等の(移動)高さが1m以下の場合、土砂等の移動による力が100kN/mを超える区域				告示年月日	令和2年1月24日	所在地	川崎市多摩区柵形2丁目及び柵形4丁目
土砂等の堆積の高さが3mを超える区域							
それ以外の区域

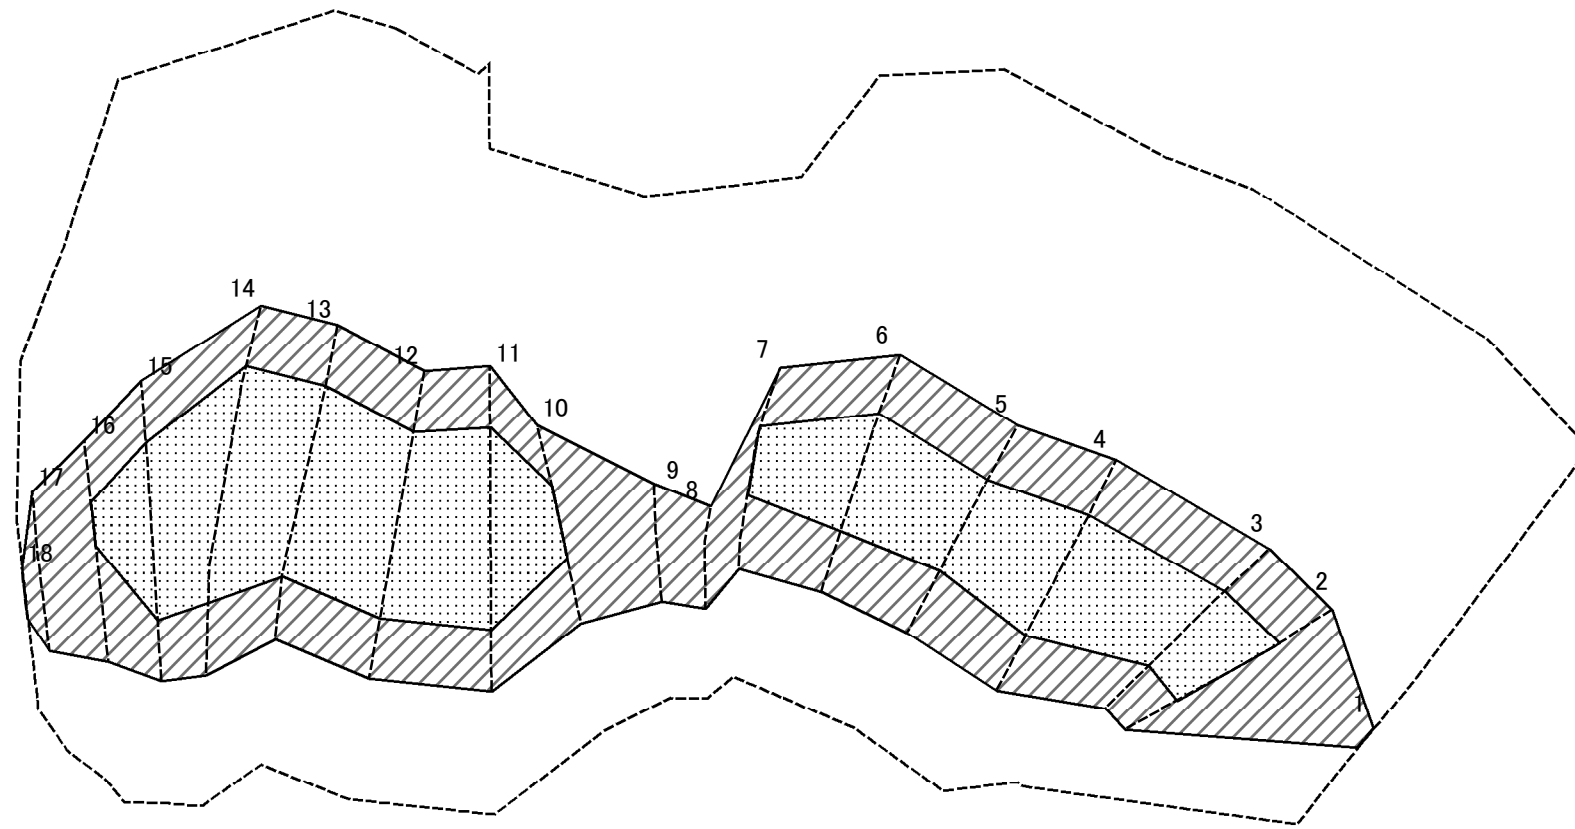
図中の数字は横断測線番号を示す

土砂災害特別警戒区域の区域区分図 (急傾斜地の崩壊に伴う土石等の移動により建築物の地上部に作用すると想定される力)	土砂災害防止法施行令第二条の基準に該当する区域		N 縮尺 1:1,000	自然現象の種類	急傾斜地の崩壊	箇所番号	135-H20-5301-1
	土砂災害防止法施行令第三条の基準に該当する区域			告示番号	神奈川県告示第26号	箇所名	枳形2丁目1-1
	それ以外の区域			告示年月日	令和2年1月24日	所在地	川崎市多摩区枳形2丁目及び枳形4丁目

横断測線の区間	土石等の移動により建築物の地上部に作用すると想定される力				土石等の堆積により建築物の地上部に作用すると想定される力				横断測線の区間	土石等の移動により建築物の地上部に作用すると想定される力				土石等の堆積により建築物の地上部に作用すると想定される力			
	土石等の(移動)高さが1m以下の場合、土石等の移動による力が100kN/m ² を超える区域		それ以外の区域		土石等の堆積の高さが3mを超える区域		それ以外の区域			土石等の(移動)高さが1m以下の場合、土石等の移動による力が100kN/m ² を超える区域		それ以外の区域		土石等の堆積の高さが3mを超える区域		それ以外の区域	
	力の大きさのうち最大のもの(kN/m ²)	土石等の高さ(m)	力の大きさのうち最大のもの(kN/m ²)	土石等の高さ(m)	力の大きさのうち最大のもの(kN/m ²)	土石等の高さ(m)	力の大きさのうち最大のもの(kN/m ²)	土石等の高さ(m)		力の大きさのうち最大のもの(kN/m ²)	土石等の高さ(m)	力の大きさのうち最大のもの(kN/m ²)	土石等の高さ(m)	力の大きさのうち最大のもの(kN/m ²)	土石等の高さ(m)	力の大きさのうち最大のもの(kN/m ²)	土石等の高さ(m)
1 ~ 2	-	-	100.00	0.75	-	-	19.46	3.00	~								
2 ~ 3	126.55	0.75	100.00	0.75	-	-	19.46	3.00	~								
3 ~ 4	127.26	0.75	100.00	0.75	-	-	19.46	3.00	~								
4 ~ 5	127.26	0.75	100.00	0.75	22.39	3.45	19.46	3.00	~								
5 ~ 6	125.52	0.75	100.00	0.75	22.39	3.45	19.46	3.00	~								
6 ~ 7	125.52	0.75	100.00	0.75	22.75	3.51	19.46	3.00	~

7 ~ 8	-	-	100.00	0.75	31.32	4.83	19.46	3.00	~								
8 ~ 9	-	-	72.84	0.75	31.32	4.83	19.46	3.00	~								
9 ~ 10	-	-	100.00	0.75	23.94	3.69	19.46	3.00	~								
10 ~ 11	131.01	0.75	100.00	0.75	20.03	3.09	19.46	3.00	~								
11 ~ 12	131.01	0.75	100.00	0.75	20.18	3.11	19.46	3.00	~								
12 ~ 13	130.90	0.75	100.00	0.75	-	-	19.46	3.00	~								
13 ~ 14	129.45	0.75	100.00	0.75	-	-	19.00	2.93	~								
14 ~ 15	130.10	0.75	100.00	0.75	-	-	19.41	2.99	~								
15 ~ 16	130.10	0.75	100.00	0.75	-	-	19.41	2.99	~								
16 ~ 17	-	-	100.00	0.75	-	-	13.18	2.03	~								
17 ~ 18	-	-	97.87	0.75	-	-	12.20	1.88	~								
~									~								
~									~								
~									~								
~									~								
~									~								
~									~								
~									~								
~									~								
~									~								
~									~								
~									~

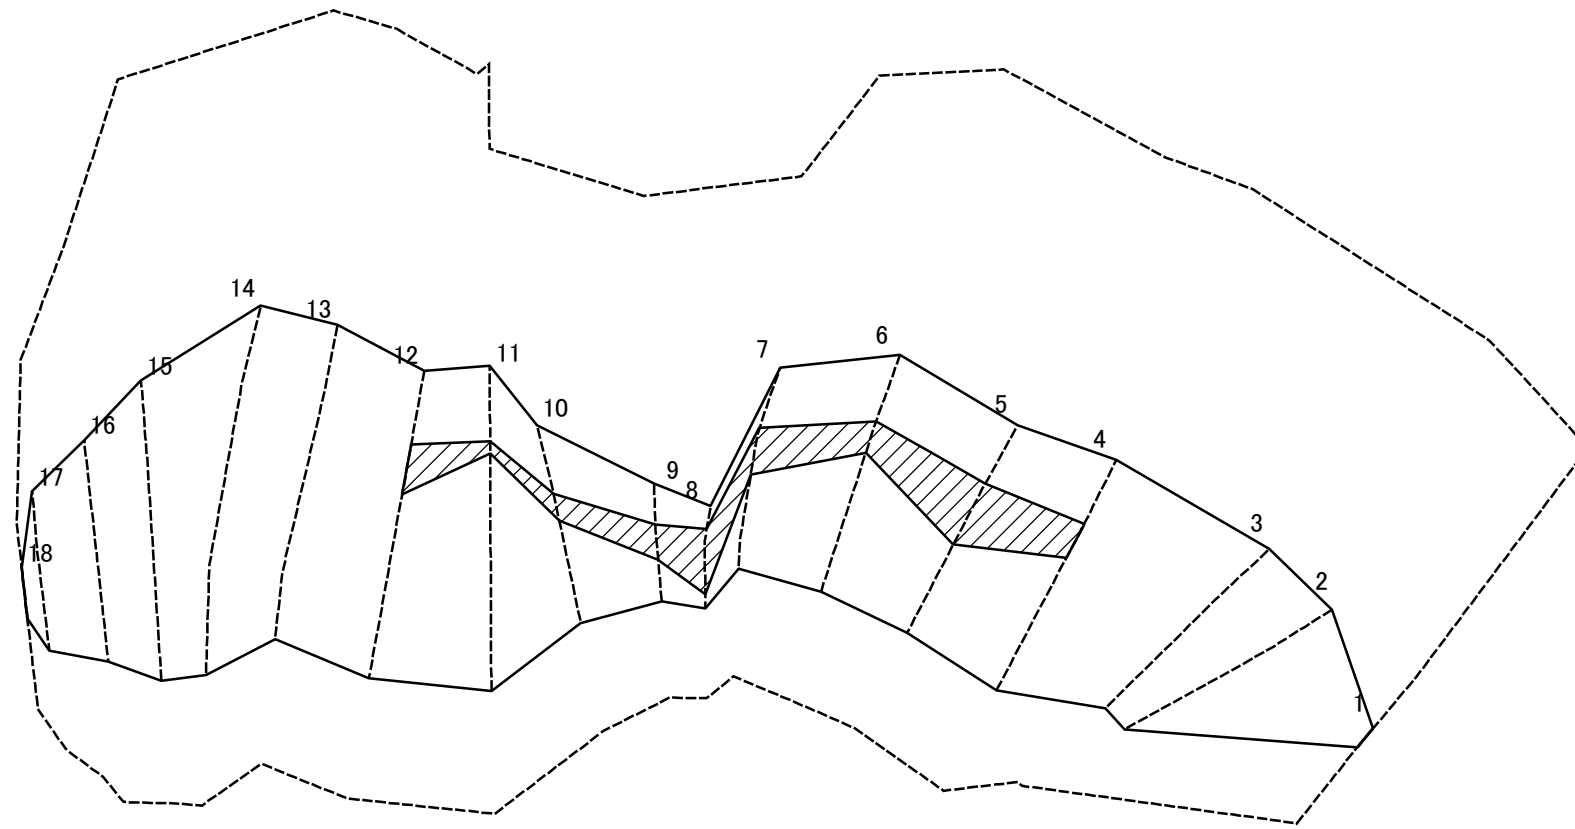
土砂災害警戒区域等指定図(その2-3)

図中の数字は横断測線番号を示す

土砂災害特別警戒区域の区域区分図 (急傾斜地の崩壊に伴う土石等の堆積により建築物の地上部に作用すると想定される力)	土砂災害防止法施行令第二条の基準に該当する区域		N 縮尺 1:1,000	自然現象の種類	急傾斜地の崩壊	箇所番号	135-H20-5301-1
	土砂災害防止法施行令第三条の基準に該当する区域			告示番号	神奈川県告示第26号	箇所名	栴形2丁目1-1
	それ以外の区域			告示年月日	令和2年1月24日	所在地	川崎市多摩区栴形2丁目及び栴形4丁目
