土砂災害警戒区域等指定図(その2-1)

土砂災害警戒区域・土砂災害特別警戒区域 区域図	土砂災害防止法施行令第二条の基準に該当する区域		N 縮尺 1:1,000	自然現象 の種類	急傾斜地の崩壊	箇所番号	135-H20-5803	
	土砂災害防止法 施行令第三条の 基準に該当する 区域			告示番号	神奈川県告示第26号	箇所名	柵形7丁目3	
	土砂等の(移動)高さが1m以下の場合、 土砂等の移動による力が100kN/mを超える区域			告示年月日	令和2年1月24日	所在地	川崎市多摩区柵形7丁目 及び 東三田2丁目	
	土砂等の堆積の高さが3mを超える区域							
	それ以外の区域

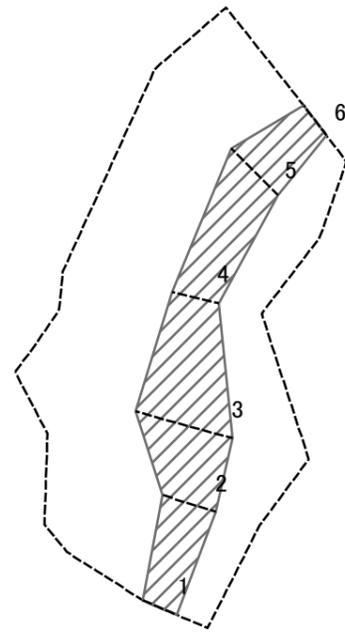
土砂災害警戒区域等指定図(その2-2)

図中の数字は横断測線番号を示す

土砂災害特別警戒区域の区域区分図 (急傾斜地の崩壊に伴う土石等の移動により 建築物の地上部に作用すると想定される力)	土砂災害防止法施行令第二条の基準に該当する区域		N 縮尺 1:1,000	自然現象の種類	急傾斜地の崩壊	箇所番号	135-H20-5803-1
	土砂災害防止法施行令第三条の基準に該当する区域			告示番号	神奈川県告示第26号	箇所名	枅形7丁目3-1
	それ以外の区域			告示年月日	令和2年1月24日	所在地	川崎市多摩区枅形7丁目 及び 東三田2丁目

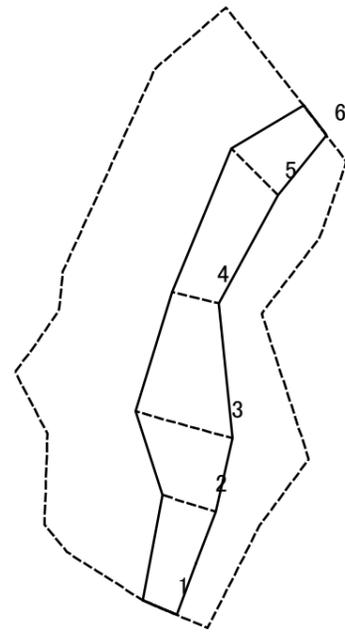
土砂災害警戒区域等指定図(その2-3)

図中の数字は横断測線番号を示す

土砂災害特別警戒区域の区域区分図 (急傾斜地の崩壊に伴う土石等の堆積により 建築物の地上部に作用すると想定される力)	土砂災害防止法施行令第二条の基準に該当する区域		N 縮尺 1:1,000	自然現象 の種類	急傾斜地の崩壊	箇所番号	135-H20-5803-1
	土砂災害防止法 施行令第三条の 基準に該当する 区域			告示番号	神奈川県告示第26号	箇所名	栴形7丁目3-1
	それ以外の区域			告示年月日	令和2年1月24日	所在地	川崎市多摩区栴形7丁目 及び東三田2丁目
