# 土砂災害警戒区域等指定図(その1)

土砂災害警戒区域・土砂災害特別警戒区域 位置図	自然現象の種類	急傾斜地の崩壊
	箇所番号	136-H22-3101
	箇所名	東有馬4丁目1
	所在地	川崎市宮前区東有馬4丁目及び横浜市都筑区北山田6丁目

土砂災害警戒区域・土砂災害特別警戒区域 区域図	土砂災害防止法施行令第二条の基準に該当する区域		縮尺 1:2,500	自然現象の種類	急傾斜地の崩壊	箇所番号	136-H22-3101	
	土砂災害防止法施行令第三条の基準に該当する区域			告示番号	神奈川県告示第408号	箇所名	東有馬4丁目1	
	土砂等の(移動)高さが1m以下の場合、土砂等の移動による力が100kN/mを超える区域			告示年月日	令和3年5月25日	所在地	川崎市宮前区東有馬4丁目及び横浜市都筑区北山田6丁目	
	土砂等の堆積の高さが3mを超える区域

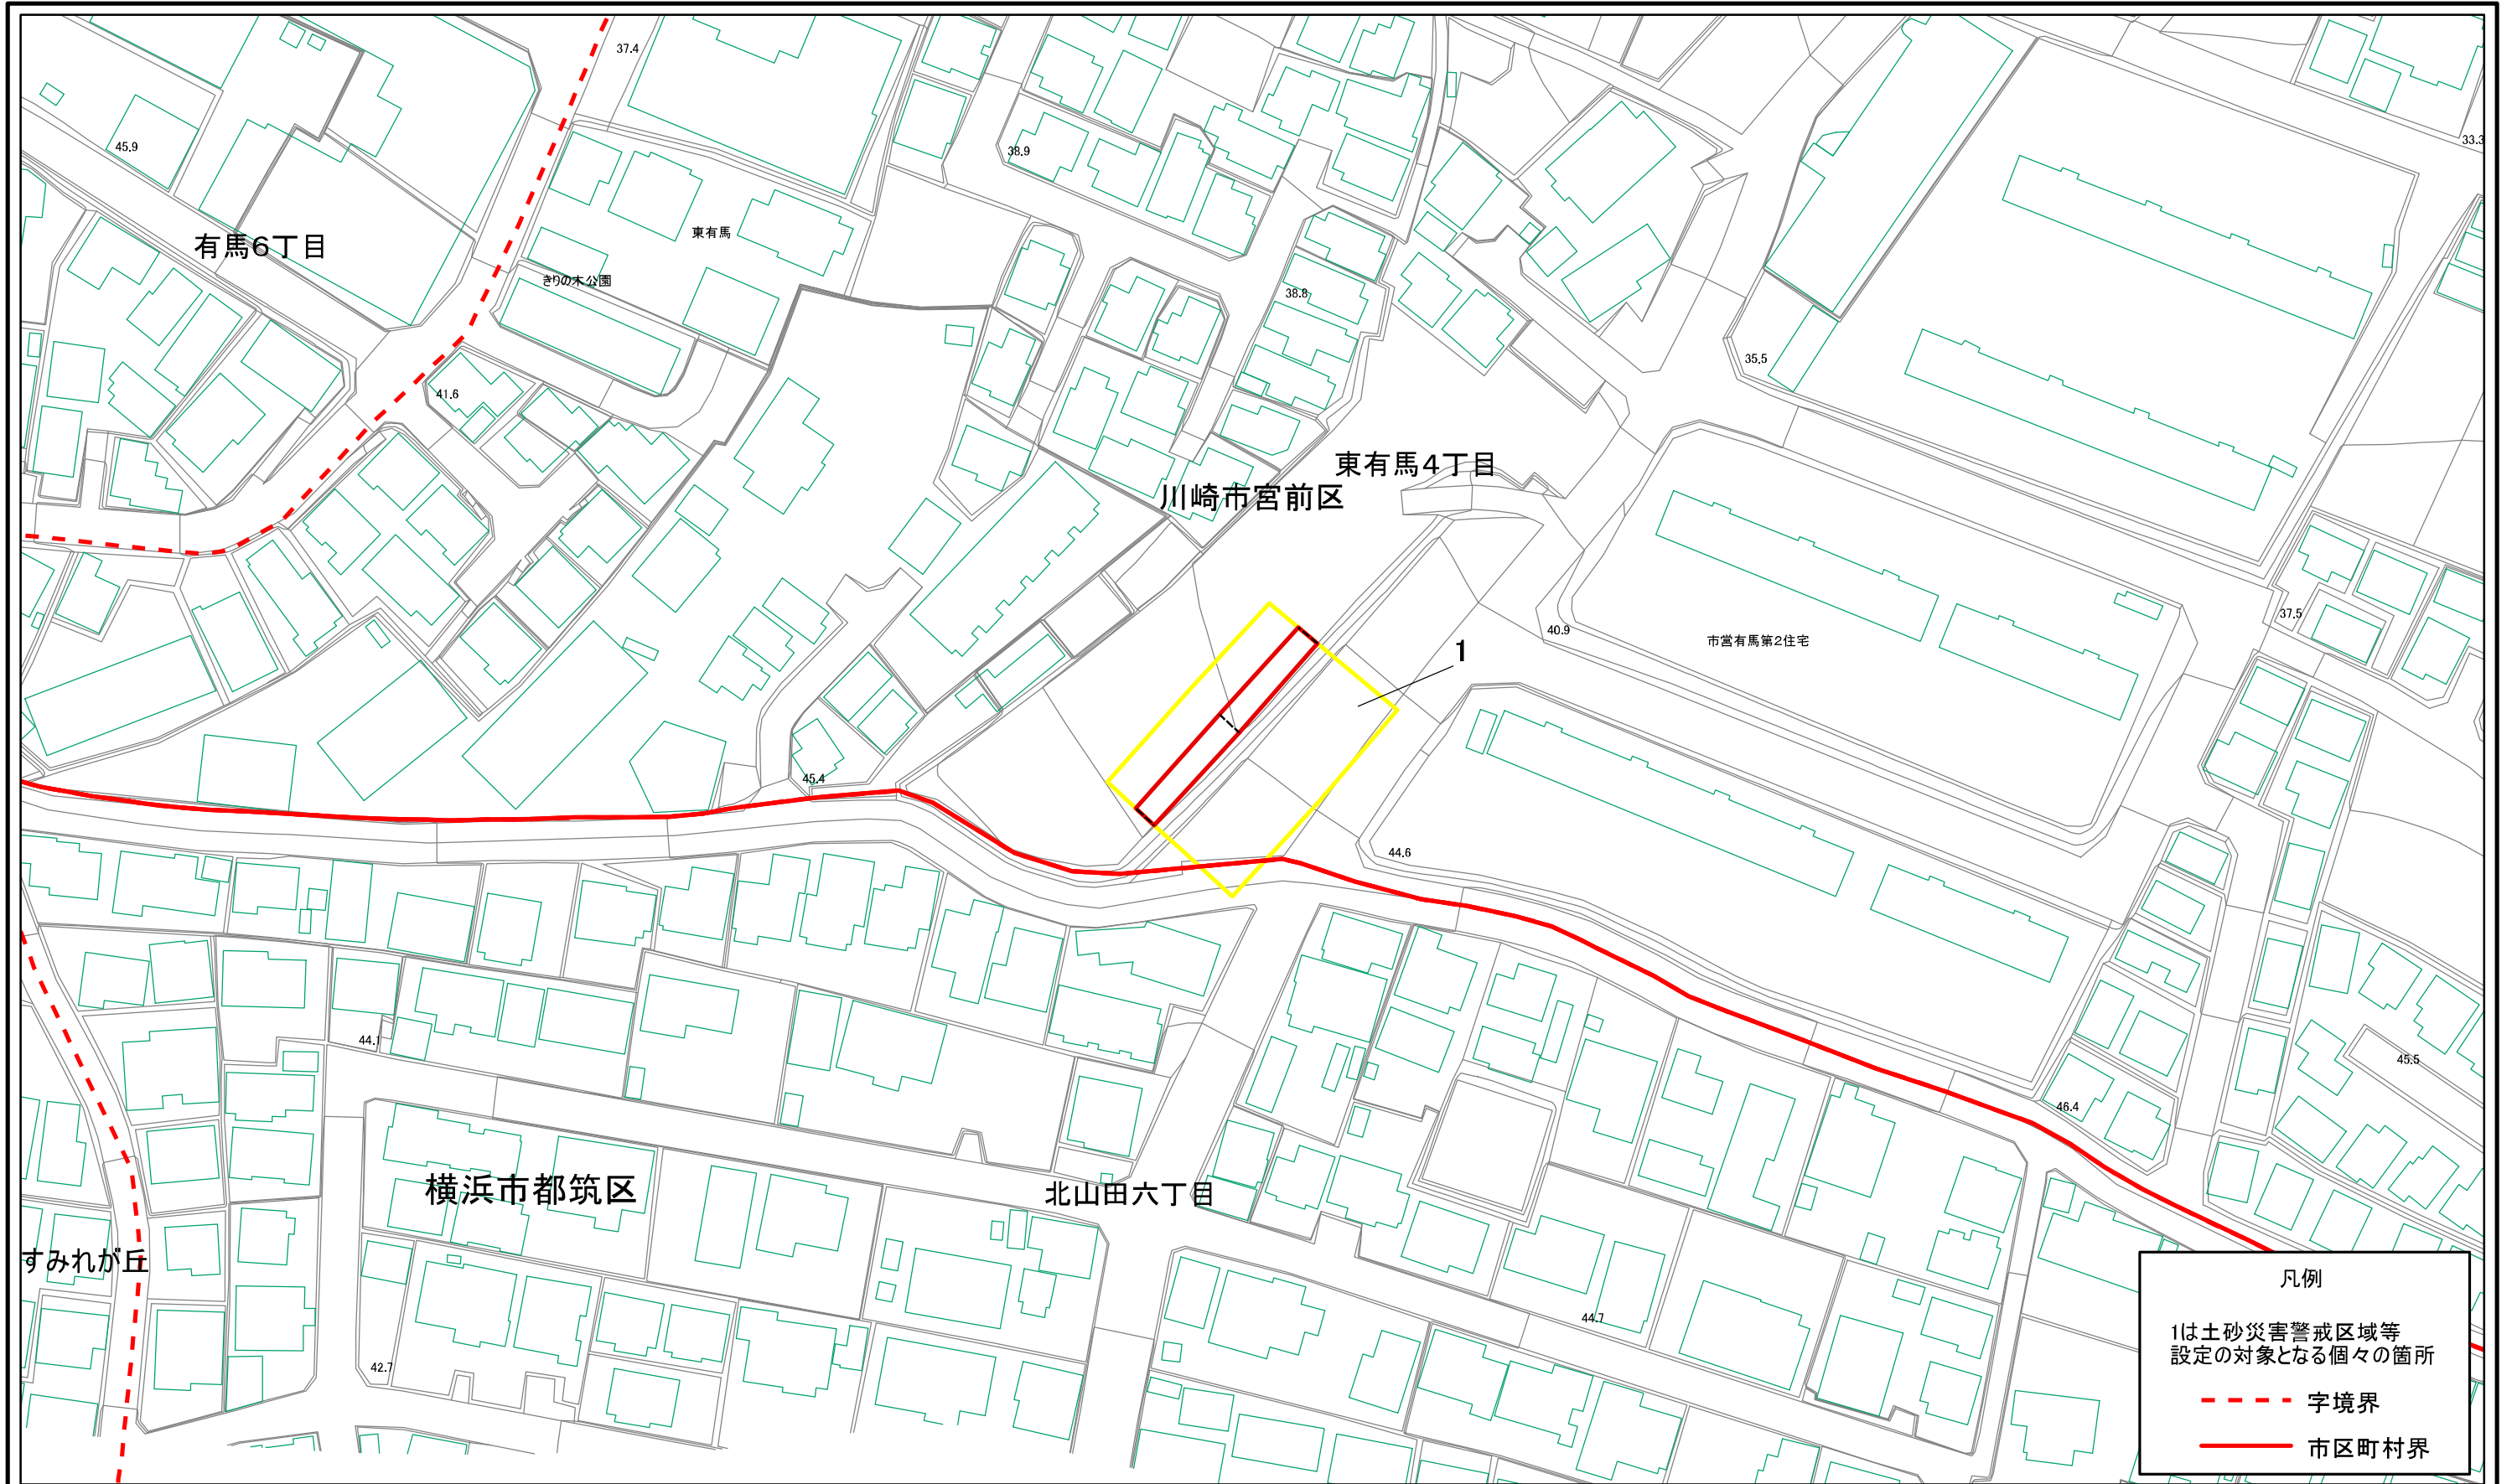
# 土砂災害警戒区域等指定図(その2-1)

土砂災害警戒区域・土砂災害特別警戒区域 区域図	土砂災害防止法施行令第二条の基準に該当する区域		N 縮尺 1:1,000	自然現象の種類	急傾斜地の崩壊	箇所番号	136-H22-3101
	土砂災害防止法施行令第三条の基準に該当する区域			告示番号	神奈川県告示第408号	箇所名	東有馬4丁目1
	それ以外の区域			告示年月日	令和3年5月25日	所在地	川崎市宮前区東有馬4丁目 及び横浜市都筑区北山田6丁目

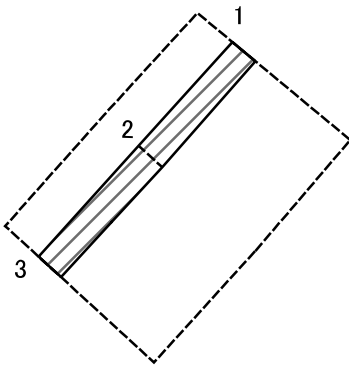
# 土砂災害警戒区域等指定図(その2-2)

図中の数字は横断測線番号を示す

<b>土砂災害特別警戒区域の区域区分図</b> (急傾斜地の崩壊に伴う土石等の移動により建築物の地上部に作用すると想定される力)	土砂災害防止法施行令第二条の基準に該当する区域		N 縮尺 1:1,000	自然現象の種類	急傾斜地の崩壊	箇所番号	136-H22-3101-1
	土砂災害防止法施行令第三条の基準に該当する区域			告示番号	神奈川県告示第408号	箇所名	東有馬4丁目1-1
	それ以外の区域			告示年月日	令和3年5月25日	所在地	川崎市宮前区東有馬4丁目及び横浜市都筑区北山田6丁目

横断測線の区間	土石等の移動により建築物の地上部に作用すると想定される力				土石等の堆積により建築物の地上部に作用すると想定される力			
	土石等の(移動)高さが1m以下の場合、土石等の移動による力が100kN/m <sup>2</sup> を超える区域		それ以外の区域		土石等の堆積の高さが3mを超える区域		それ以外の区域	
	力の大きさのうち最大のもの(kN/m <sup>2</sup> )	土石等の高さ(m)	力の大きさのうち最大のもの(kN/m <sup>2</sup> )	土石等の高さ(m)	力の大きさのうち最大のもの(kN/m <sup>2</sup> )	土石等の高さ(m)	力の大きさのうち最大のもの(kN/m <sup>2</sup> )	土石等の高さ(m)
1 ~ 2	-	-	56.19	0.75	-	-	9.59	1.79
2 ~ 3	-	-	56.19	0.75	-	-	9.42	1.76
~								
~								
~								
~								
~								
~								
~								
~								
~								
~								
~								
~								
~								
~								
~								
~								
~								
~								
~								
~								
~								
~								
~								
~								
~								
~

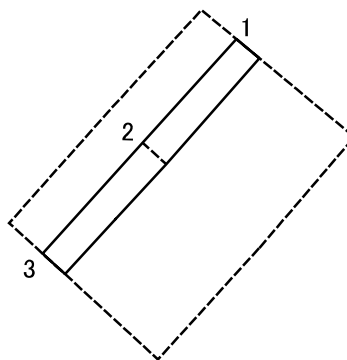
# 土砂災害警戒区域等指定図(その2-3)

図中の数字は横断測線番号を示す

土砂災害特別警戒区域の区域区分図 (急傾斜地の崩壊に伴う土石等の堆積により建築物の地上部に作用すると想定される力)	土砂災害防止法施行令第二条の基準に該当する区域		N 縮尺 1:1,000	自然現象の種類	急傾斜地の崩壊	箇所番号	136-H22-3101-1
	土砂災害防止法施行令第三条の基準に該当する区域			告示番号	神奈川県告示第408号	箇所名	東有馬4丁目1-1
	それ以外の区域			告示年月日	令和3年5月25日	所在地	川崎市宮前区東有馬4丁目及び横浜市都筑区北山田6丁目
