土砂災害警戒区域等指定図(その2-1)

土砂災害警戒区域・土砂災害特別警戒区域 区域図	土砂災害防止法施行令第二条の基準に該当する区域		N 縮尺 1:1,000	自然現象の種類	急傾斜地の崩壊	箇所番号	137-H22-00108
	土砂災害防止法施行令第三条の基準に該当する区域			告示番号	神奈川県告示第149号	箇所名	王禅寺8
	土砂等の(移動)高さが1m以下の場合、土砂等の移動による力が100kN/mを超える区域			告示年月日	令和3年3月19日	所在地	川崎市麻生区王禅寺及び横浜市青葉区美しが丘西三丁目
	土砂等の堆積の高さが3mを超える区域						
それ以外の区域

土砂災害警戒区域等指定図書(その3)

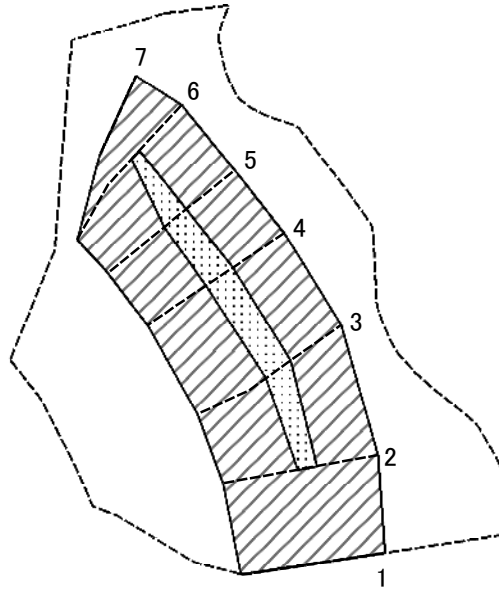
土砂災害警戒区域等指定図(その2-2)

図中の数字は横断測線番号を示す

土砂災害特別警戒区域の区域区分図
(急傾斜地の崩壊に伴う土石等の移動により建築物の地上部に作用すると想定される力)

自然現象の種類	急傾斜地の崩壊	箇所番号	137-H22-00108-1
告示番号	神奈川県告示第149号	箇所名	王禅寺8-1
告示年月日	令和3年3月19日	所在地	川崎市麻生区王禅寺及び横浜市青葉区美しが丘西3丁目

横断測線の区間	土石等の移動により建築物の地上部に作用すると想定される力				土石等の堆積により建築物の地上部に作用すると想定される力						
	土石等の(移動)高さが1m以下の場合、土石等の移動による力が100kN/m ² を超える区域		それ以外の区域		土石等の堆積の高さが3mを超える区域		それ以外の区域				
	力の大きさのうち最大のもの (kN/m ²)	土石等の高さ (m)	力の大きさのうち最大のもの (kN/m ²)	土石等の高さ (m)	力の大きさのうち最大のもの (kN/m ²)	土石等の高さ (m)	力の大きさのうち最大のもの (kN/m ²)	土石等の高さ (m)			
1 ~ 2	-	-	100.00	0.75	-	-	10.84	1.67			
2 ~ 3	106.95	0.75	100.00	0.75	-	-	13.31	2.05			
3 ~ 4	108.38	0.75	100.00	0.75	-	-	13.63	2.10			
4 ~ 5	108.38	0.75	100.00	0.75	-	-	13.63	2.10			
5 ~ 6	107.22	0.75	100.00	0.75	-	-	13.51	2.08			
6 ~ 7	-	-	100.00	0.75	-	-	12.81	1.97			
7 ~ 8	-	-	-	-	-	-	-	-			
~											
~											
~											
~											
~											
~											
~											
~											
~											
~											
~											
~											
~											
~											
~											
~											
~											
~											
~											
~											
~											
~											
~											
~											
~											
~

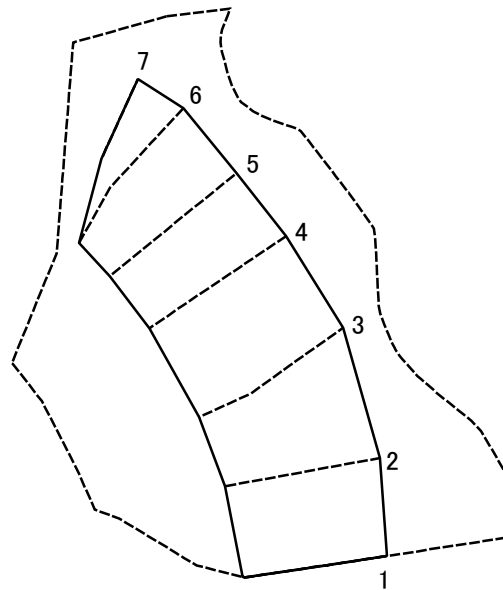
土砂災害警戒区域等指定図(その2-3)

図中の数字は横断測線番号を示す

土砂災害特別警戒区域の区域区分図
 (急傾斜地の崩壊に伴う土石等の堆積により建築物の地上部に作用すると想定される力)

自然現象の種類	急傾斜地の崩壊	箇所番号	137-H22-00108-1
告示番号	神奈川県告示第149号	箇所名	王禅寺8-1
告示年月日	令和3年3月19日	所在地	川崎市麻生区王禅寺及び横浜市青葉区美しが丘西3丁目
