# 土砂災害警戒区域等指定図(その2-1)(1/2)

土砂災害警戒区域・土砂災害特別警戒区域  
区域図

| 自然現象の種類 | 急傾斜地の崩壊 | 箇所番号 | 137-H22-02613 |
| 告示年月日 | 令和6年3月5日 | 所在地 | 川崎市麻生区黒川 |

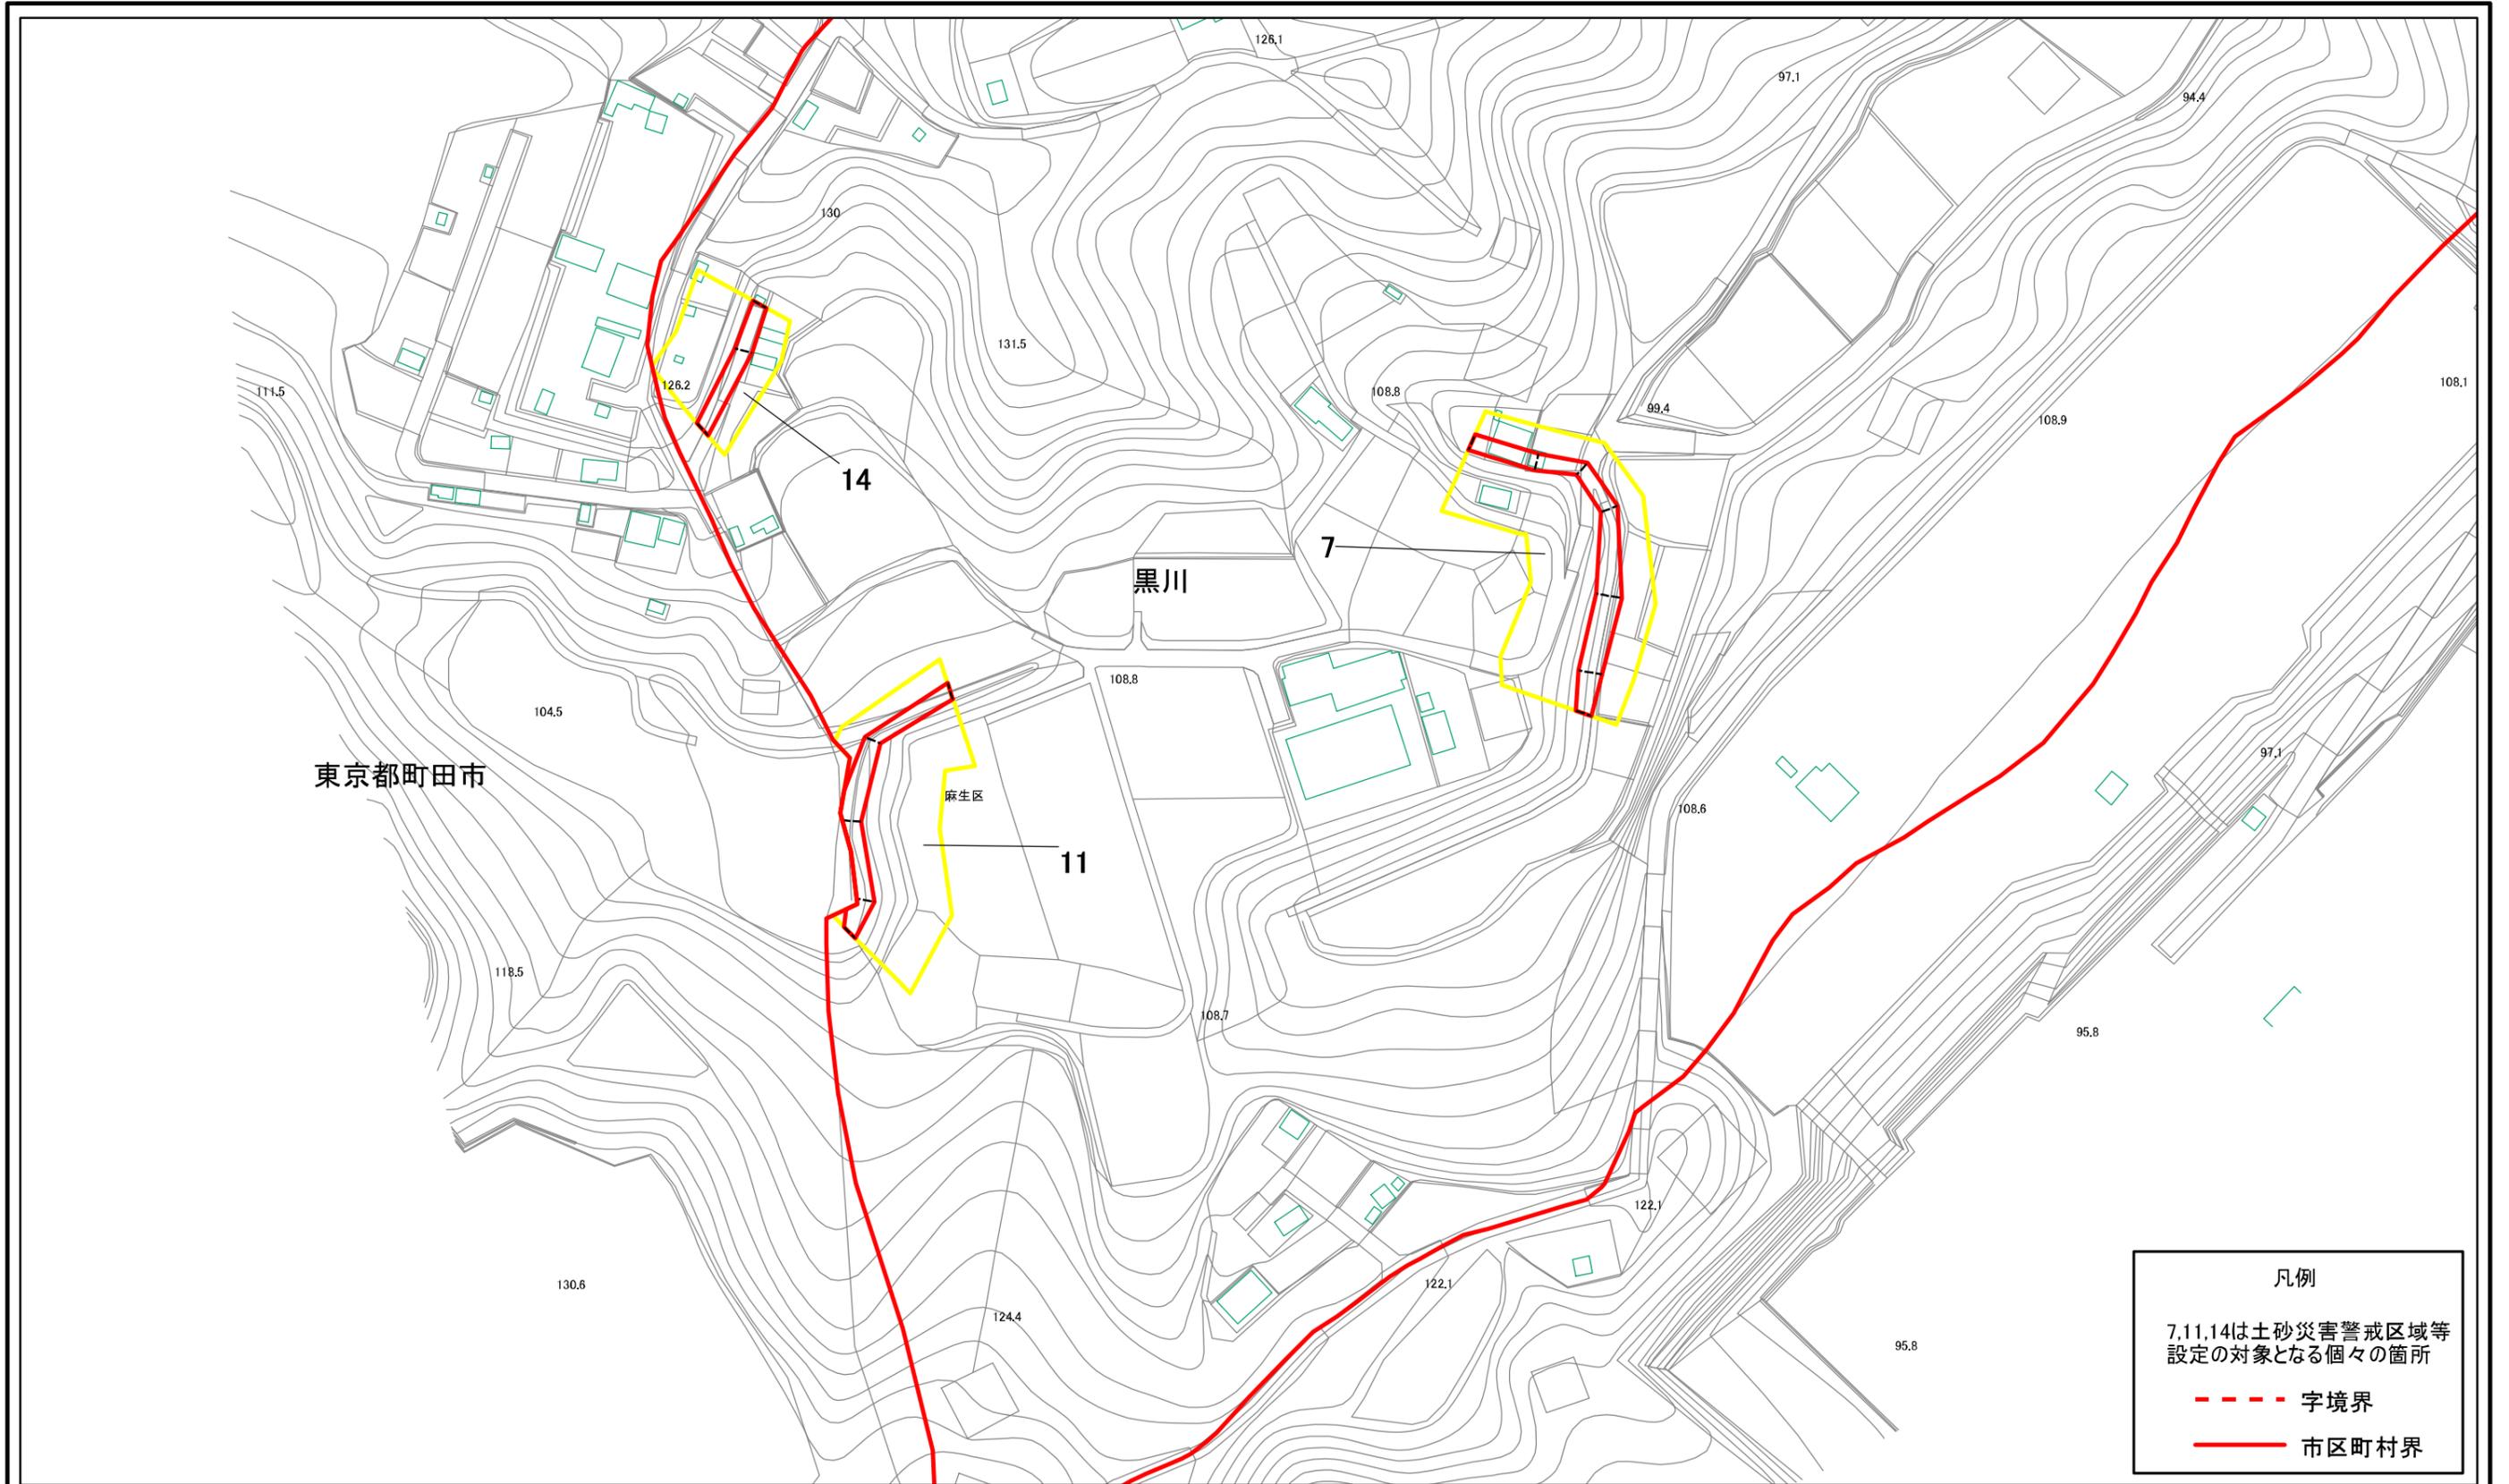
# 土砂災害警戒区域等指定図(その2-1)(2/2)

| 土砂災害警戒区域・土砂災害特別警戒区域<br>区域図 | 土砂災害防止法施行令第二条の基準に該当する区域 | | N<br>縮尺<br>1:1,500 | 自然現象の種類 | 急傾斜地の崩壊 | 箇所番号 | 137-H22-02613 |

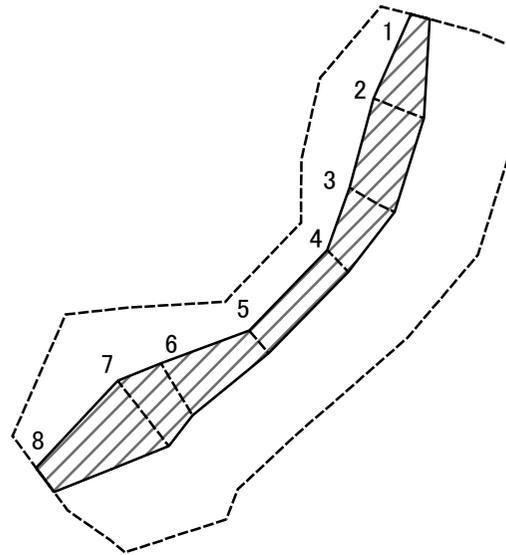
# 土砂災害警戒区域等指定図(その2-2)

図中の数字は横断測線番号を示す

土砂災害特別警戒区域の区域区分図  
(急傾斜地の崩壊に伴う土石等の移動により  
建築物の地上部に作用すると想定される力)

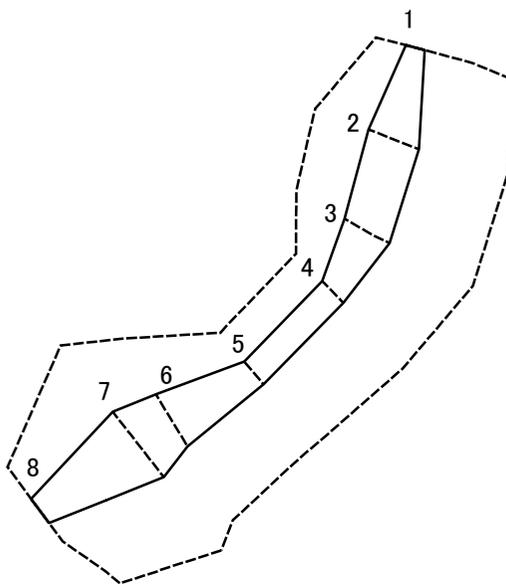
# 土砂災害警戒区域等指定図(その2-3)

図中の数字は横断測線番号を示す

**土砂災害特別警戒区域の区域区分図**  
 (急傾斜地の崩壊に伴う土石等の堆積により  
 建築物の地上部に作用すると想定される力)

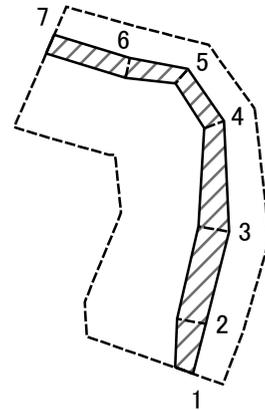
# 土砂災害警戒区域等指定図(その2-2)

図中の数字は横断測線番号を示す

土砂災害特別警戒区域の区域区分図  
(急傾斜地の崩壊に伴う土石等の移動により  
建築物の地上部に作用すると想定される力)

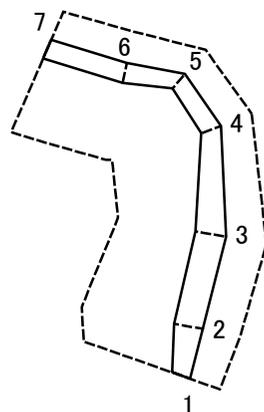
# 土砂災害警戒区域等指定図(その2-3)

図中の数字は横断測線番号を示す

| <b>土砂災害特別警戒区域の区域区分図</b><br>(急傾斜地の崩壊に伴う土石等の堆積により建築物の地上部に作用すると想定される力) | 土砂災害防止法施行令第二条の基準に該当する区域 | | N<br>縮尺<br>1:1,500 | 自然現象の種類 | 急傾斜地の崩壊 | 箇所番号 | 137-H22-02613-7 |

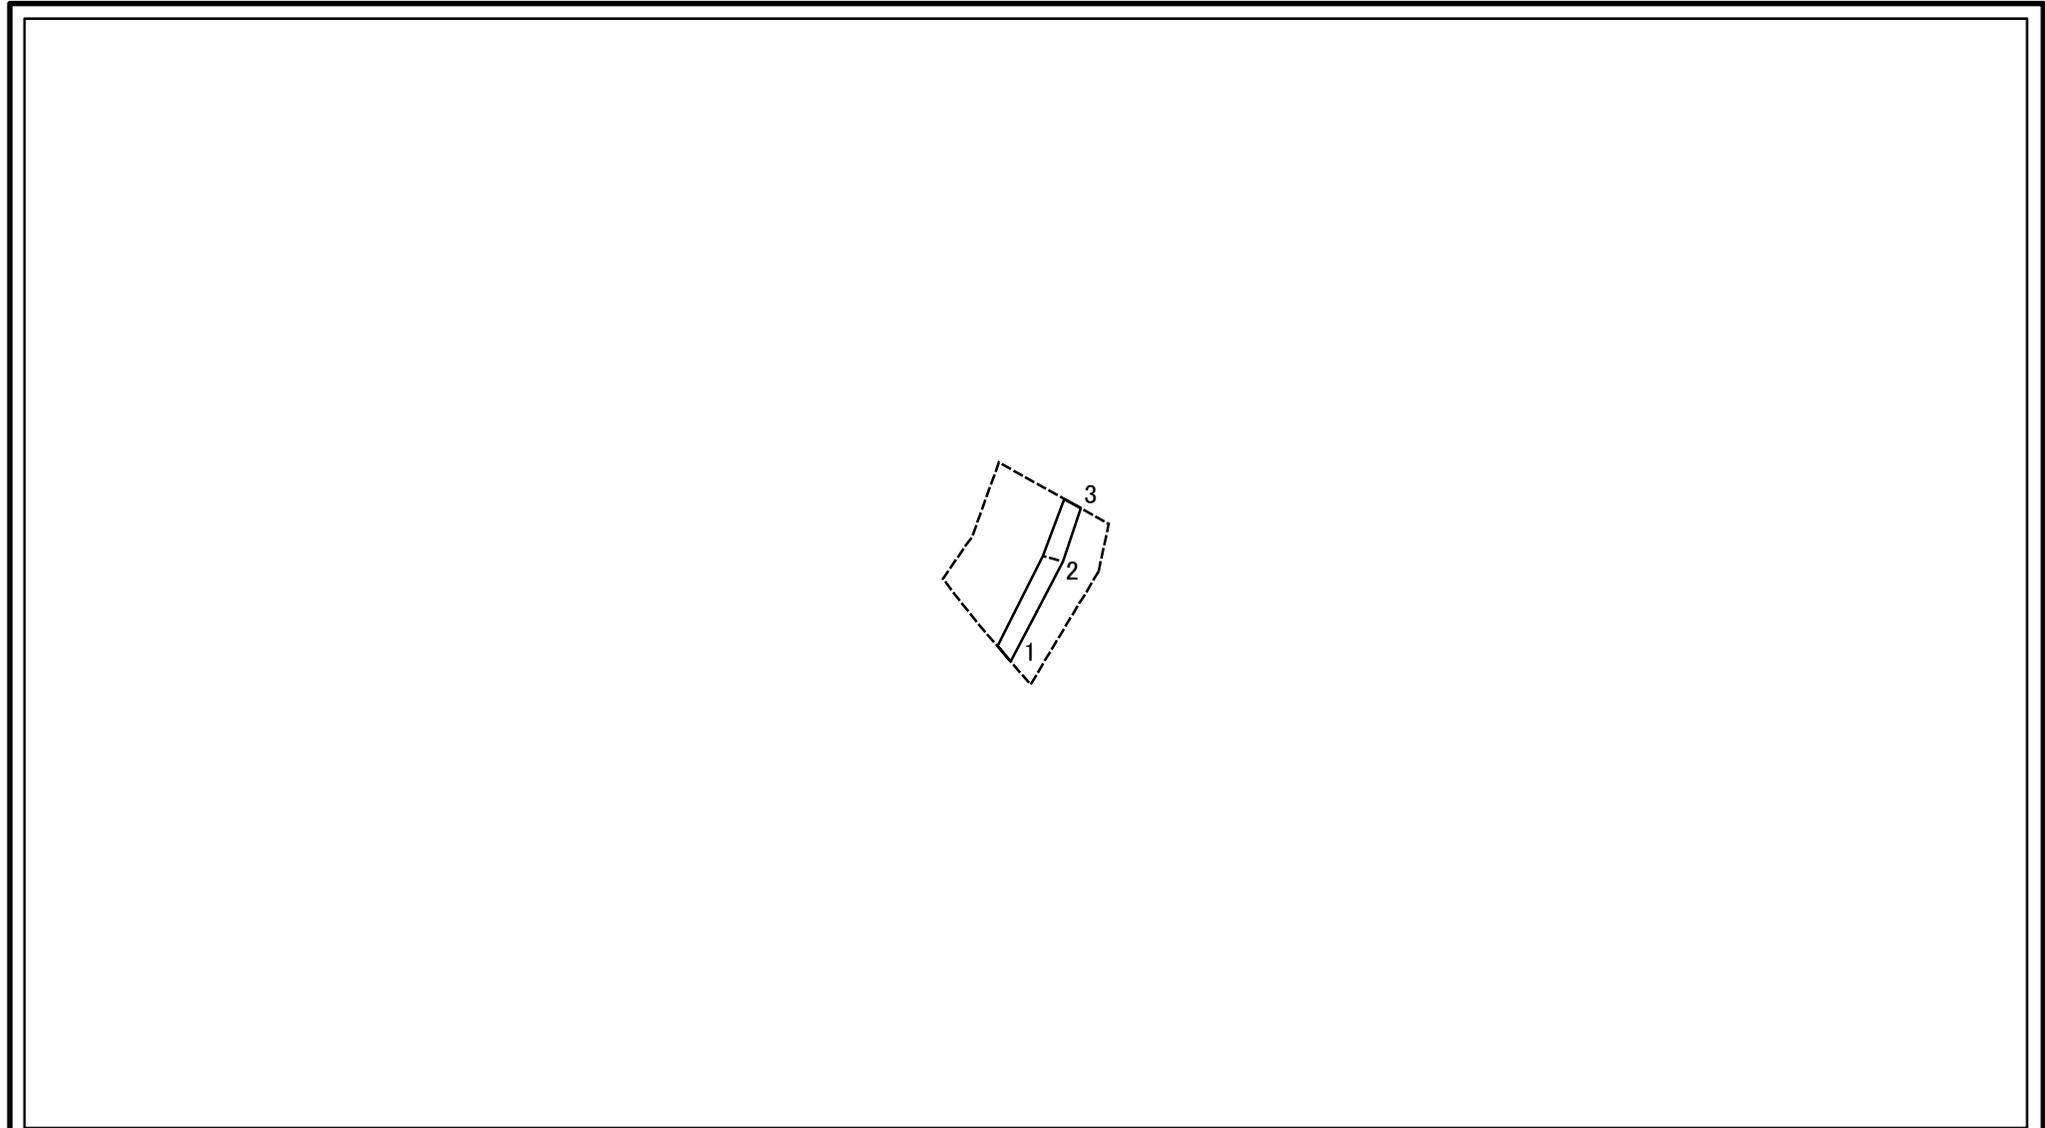
# 土砂災害警戒区域等指定図(その2-3)

図中の数字は横断測線番号を示す

| <b>土砂災害特別警戒区域の区域区分図</b><br>(急傾斜地の崩壊に伴う土石等の堆積により建築物の地上部に作用すると想定される力) | 土砂災害防止法施行令第二条の基準に該当する区域 | | | N<br><br>縮尺<br>1:1,500 | 自然現象の種類 | 急傾斜地の崩壊 | 箇所番号 | 137-H22-02613-14 |
| | 土砂災害防止法施行令第三条の基準に該当する区域 | 土石等の堆積の高さが3mを超える区域 | | | 告示番号 | 神奈川県告示第96号 | 箇所名 | 黒川13-14 |
