土砂災害警戒区域等指定図(その2-1)(1/2)

| 土砂災害警戒区域・土砂災害特別警戒区域 区域図 | 土砂災害防止法施行令第二条の基準に該当する区域 | | 縮尺 1:1,000 | 自然現象の種類 | 急傾斜地の崩壊 | 箇所番号 | 137-H22-02621 |
| | 土砂災害防止法施行令第三条の基準に該当する区域 | | | 告示番号 | 神奈川県告示第481号 | 箇所名 | 黒川21 |
| | それ以外の区域 | | | 告示年月日 | 令和3年7月9日 | 所在地 | 川崎市麻生区黒川 |

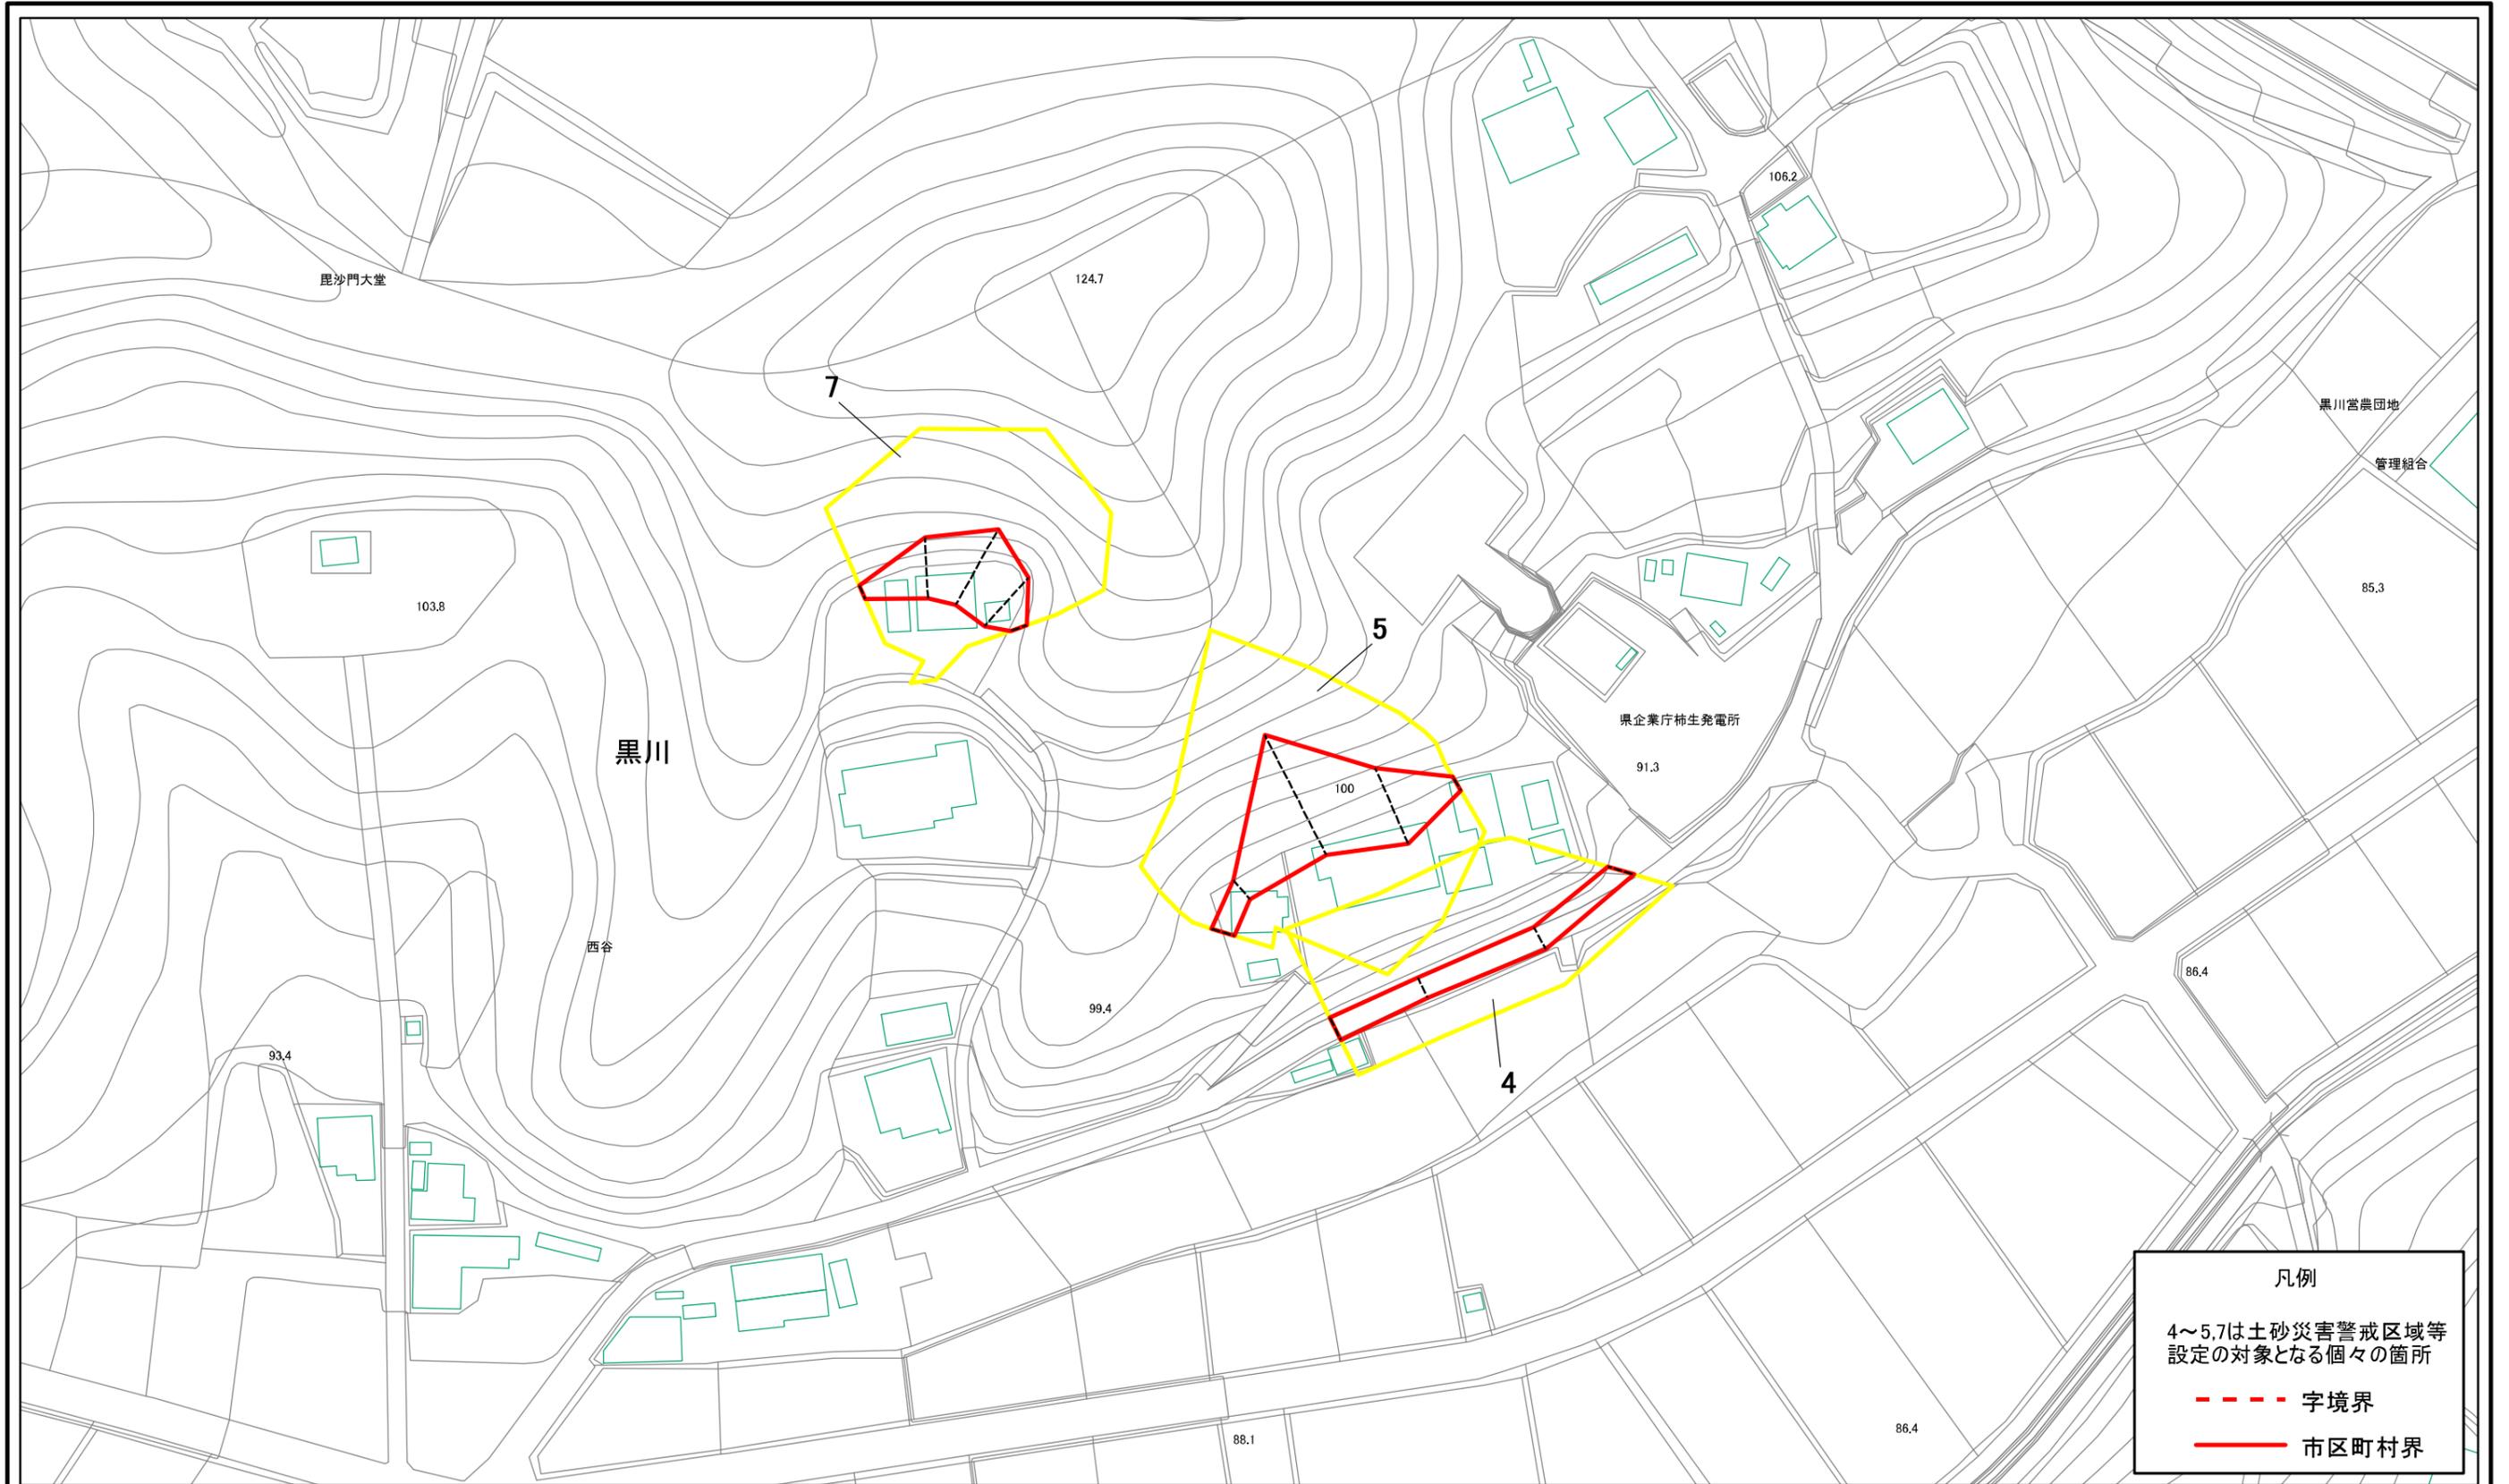
土砂災害警戒区域等指定図(その2-1)(2/2)

4~5,7は土砂災害警戒区域等
設定の対象となる個々の箇所

| | 土砂等の(移動)高さが1m以下の場合、土砂等の移動による力が100kN/mを超える区域 | | | 告示年月日 | 令和3年7月9日 | 所在地 | 川崎市麻生区黒川 |
| | 土砂等の堆積の高さが3mを超える区域 | | | | | | |

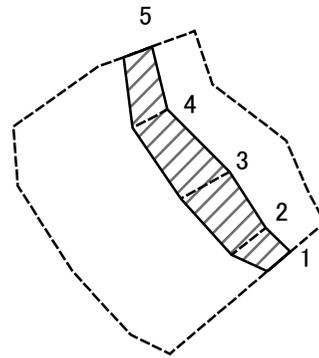
土砂災害警戒区域等指定図(その2-2)

土砂災害特別警戒区域の区域区分図
(急傾斜地の崩壊に伴う土石等の移動により
建築物の地上部に作用すると想定される力)

土石等の(移動)高さが1m以下の場合、
土石等の移動による力が100kN/mを超える区域

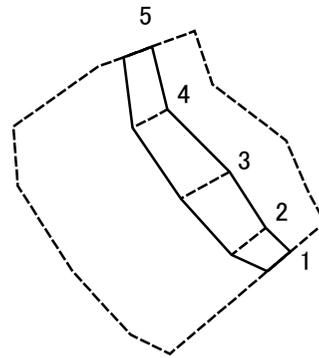
土砂災害警戒区域等指定図(その2-3)

土砂災害特別警戒区域の区域区分図
(急傾斜地の崩壊に伴う土石等の堆積により
建築物の地上部に作用すると想定される力)

土石等の堆積の高さが3mを超える区域

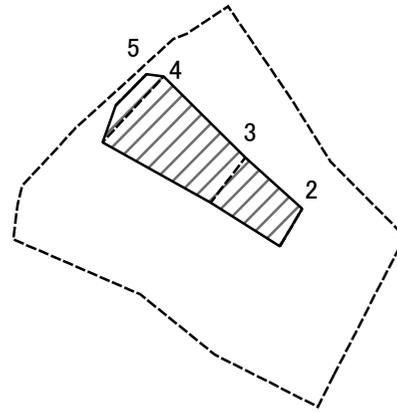
土砂災害警戒区域等指定図(その2-2)

土砂災害特別警戒区域の区域区分図
(急傾斜地の崩壊に伴う土石等の移動により
建築物の地上部に作用すると想定される力)

土石等の(移動)高さが1m以下の場合、
土石等の移動による力が100kN/mを超える区域

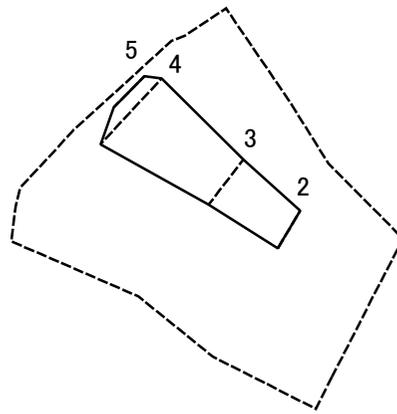
土砂災害警戒区域等指定図(その2-3)

| 土砂災害特別警戒区域の区域区分図 (急傾斜地の崩壊に伴う土石等の堆積により建築物の地上部に作用すると想定される力) | 土砂災害防止法施行令第二条の基準に該当する区域 | | N 縮尺 1:1,000 | 自然現象の種類 | 急傾斜地の崩壊 | 箇所番号 | 137-H22-02621-2 |

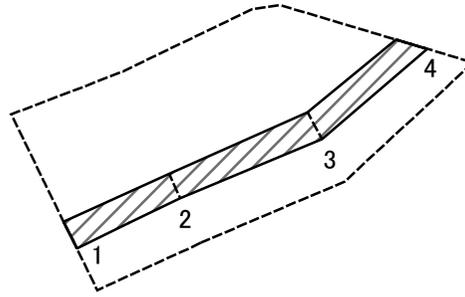
土砂災害警戒区域等指定図(その2-2)

土砂災害特別警戒区域の区域区分図
(急傾斜地の崩壊に伴う土石等の移動により
建築物の地上部に作用すると想定される力)

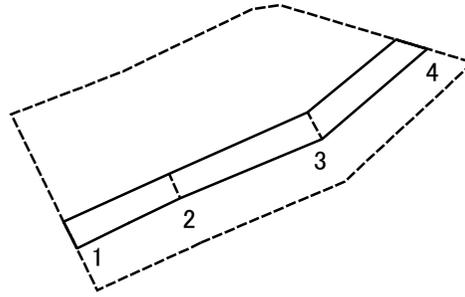
土砂災害警戒区域等指定図(その2-3)

土砂災害特別警戒区域の区域区分図
(急傾斜地の崩壊に伴う土石等の堆積により
建築物の地上部に作用すると想定される力)

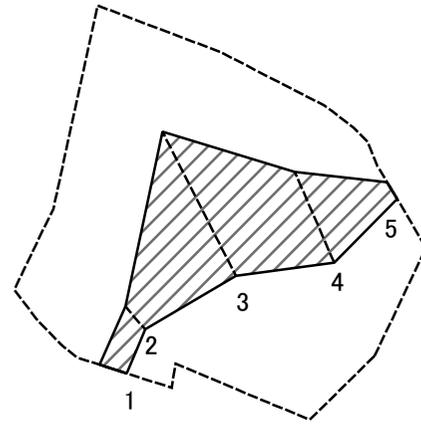
土砂災害警戒区域等指定図(その2-2)

土砂災害特別警戒区域の区域区分図
(急傾斜地の崩壊に伴う土石等の移動により
建築物の地上部に作用すると想定される力)

土石等の(移動)高さが1m以下の場合、
土石等の移動による力が100kN/mを超える区域

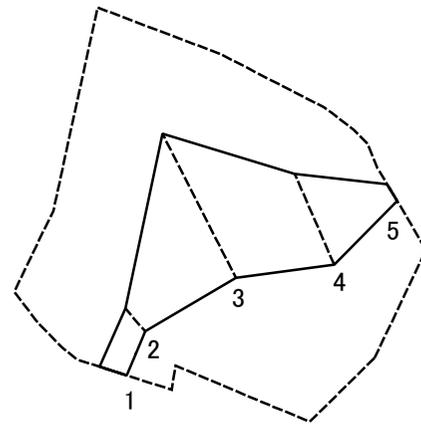
土砂災害警戒区域等指定図(その2-3)

| 土砂災害特別警戒区域の区域区分図 (急傾斜地の崩壊に伴う土石等の堆積により建築物の地上部に作用すると想定される力) | 土砂災害防止法施行令第二条の基準に該当する区域 | | N 縮尺 1:1,000 | 自然現象の種類 | 急傾斜地の崩壊 | 箇所番号 | 137-H22-02621-5 |

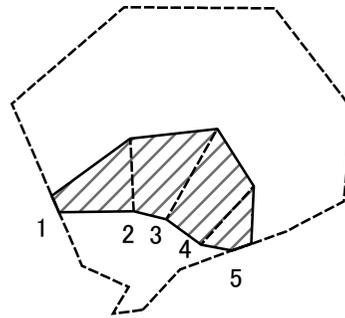
土砂災害警戒区域等指定図(その2-2)

土砂災害特別警戒区域の区域区分図
(急傾斜地の崩壊に伴う土石等の移動により
建築物の地上部に作用すると想定される力)

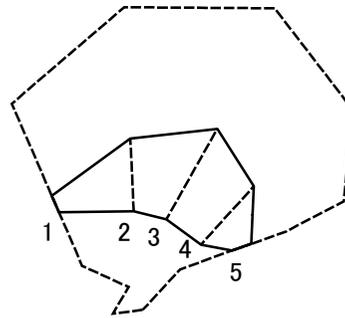
土砂災害警戒区域等指定図(その2-3)

| 土砂災害特別警戒区域の区域区分図 (急傾斜地の崩壊に伴う土石等の堆積により建築物の地上部に作用すると想定される力) | 土砂災害防止法施行令第二条の基準に該当する区域 | | | N 縮尺 | 自然現象の種類 | 急傾斜地の崩壊 | 箇所番号 | 137-H22-02621-7 |
| | 土砂災害防止法施行令第三条の基準に該当する区域 | 土石等の堆積の高さが3mを超える区域 | | | 告示番号 | 神奈川県告示第481号 | 箇所名 | 黒川21-7 |

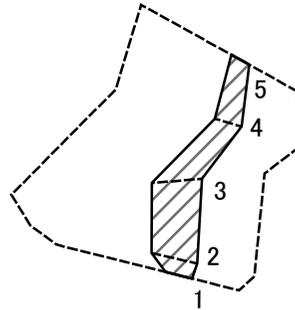
土砂災害警戒区域等指定図(その2-2)

土砂災害特別警戒区域の区域区分図
(急傾斜地の崩壊に伴う土石等の移動により
建築物の地上部に作用すると想定される力)

土石等の(移動)高さが1m以下の場合、
土石等の移動による力が100kN/mを超える区域

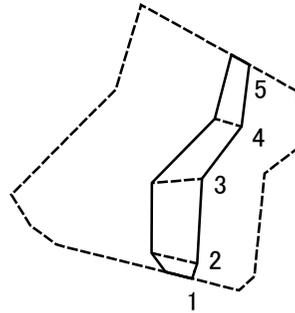
土砂災害警戒区域等指定図(その2-3)

土砂災害特別警戒区域の区域区分図
(急傾斜地の崩壊に伴う土石等の堆積により
建築物の地上部に作用すると想定される力)

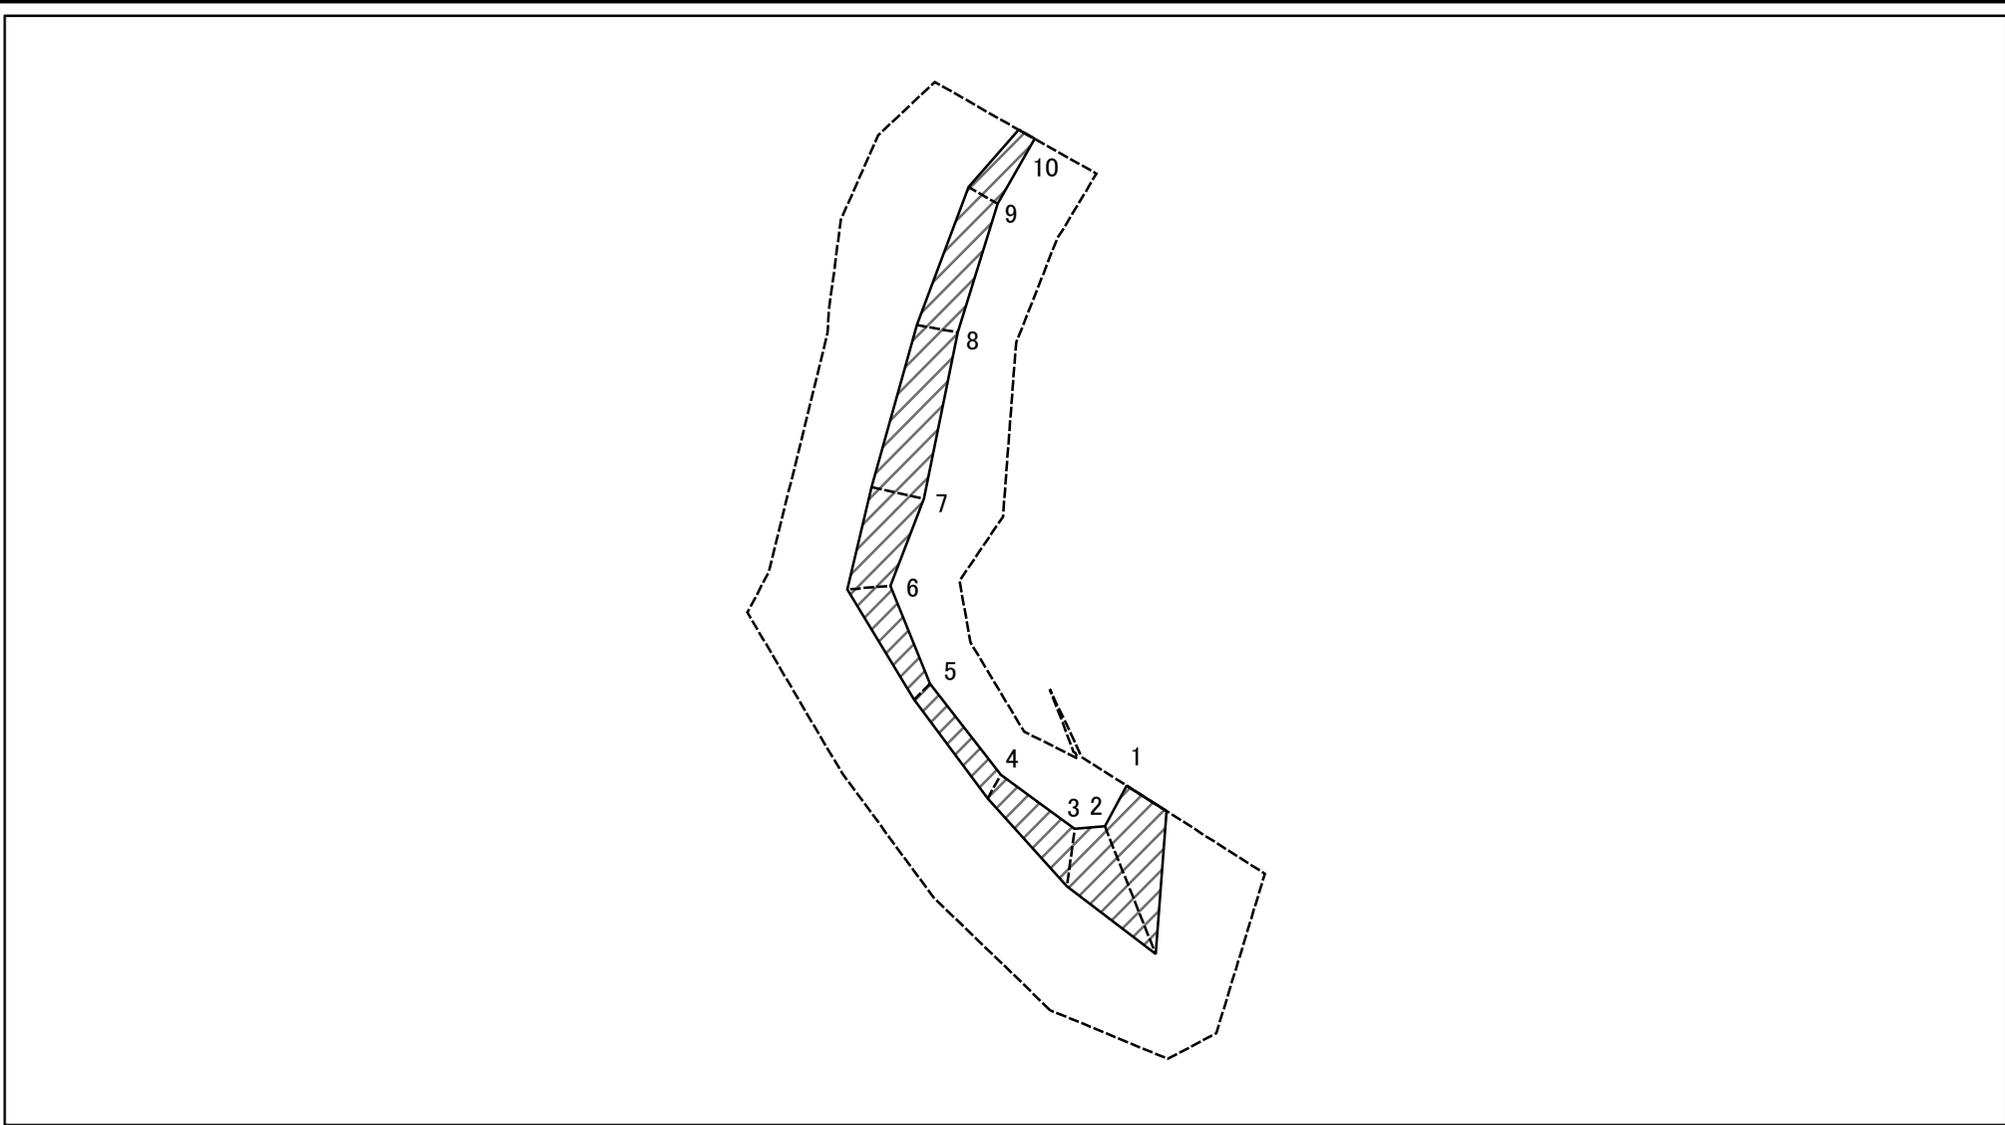
土砂災害警戒区域等指定図(その2-2)

土砂災害特別警戒区域の区域区分図
 (急傾斜地の崩壊に伴う土石等の移動により
 建築物の地上部に作用すると想定される力)

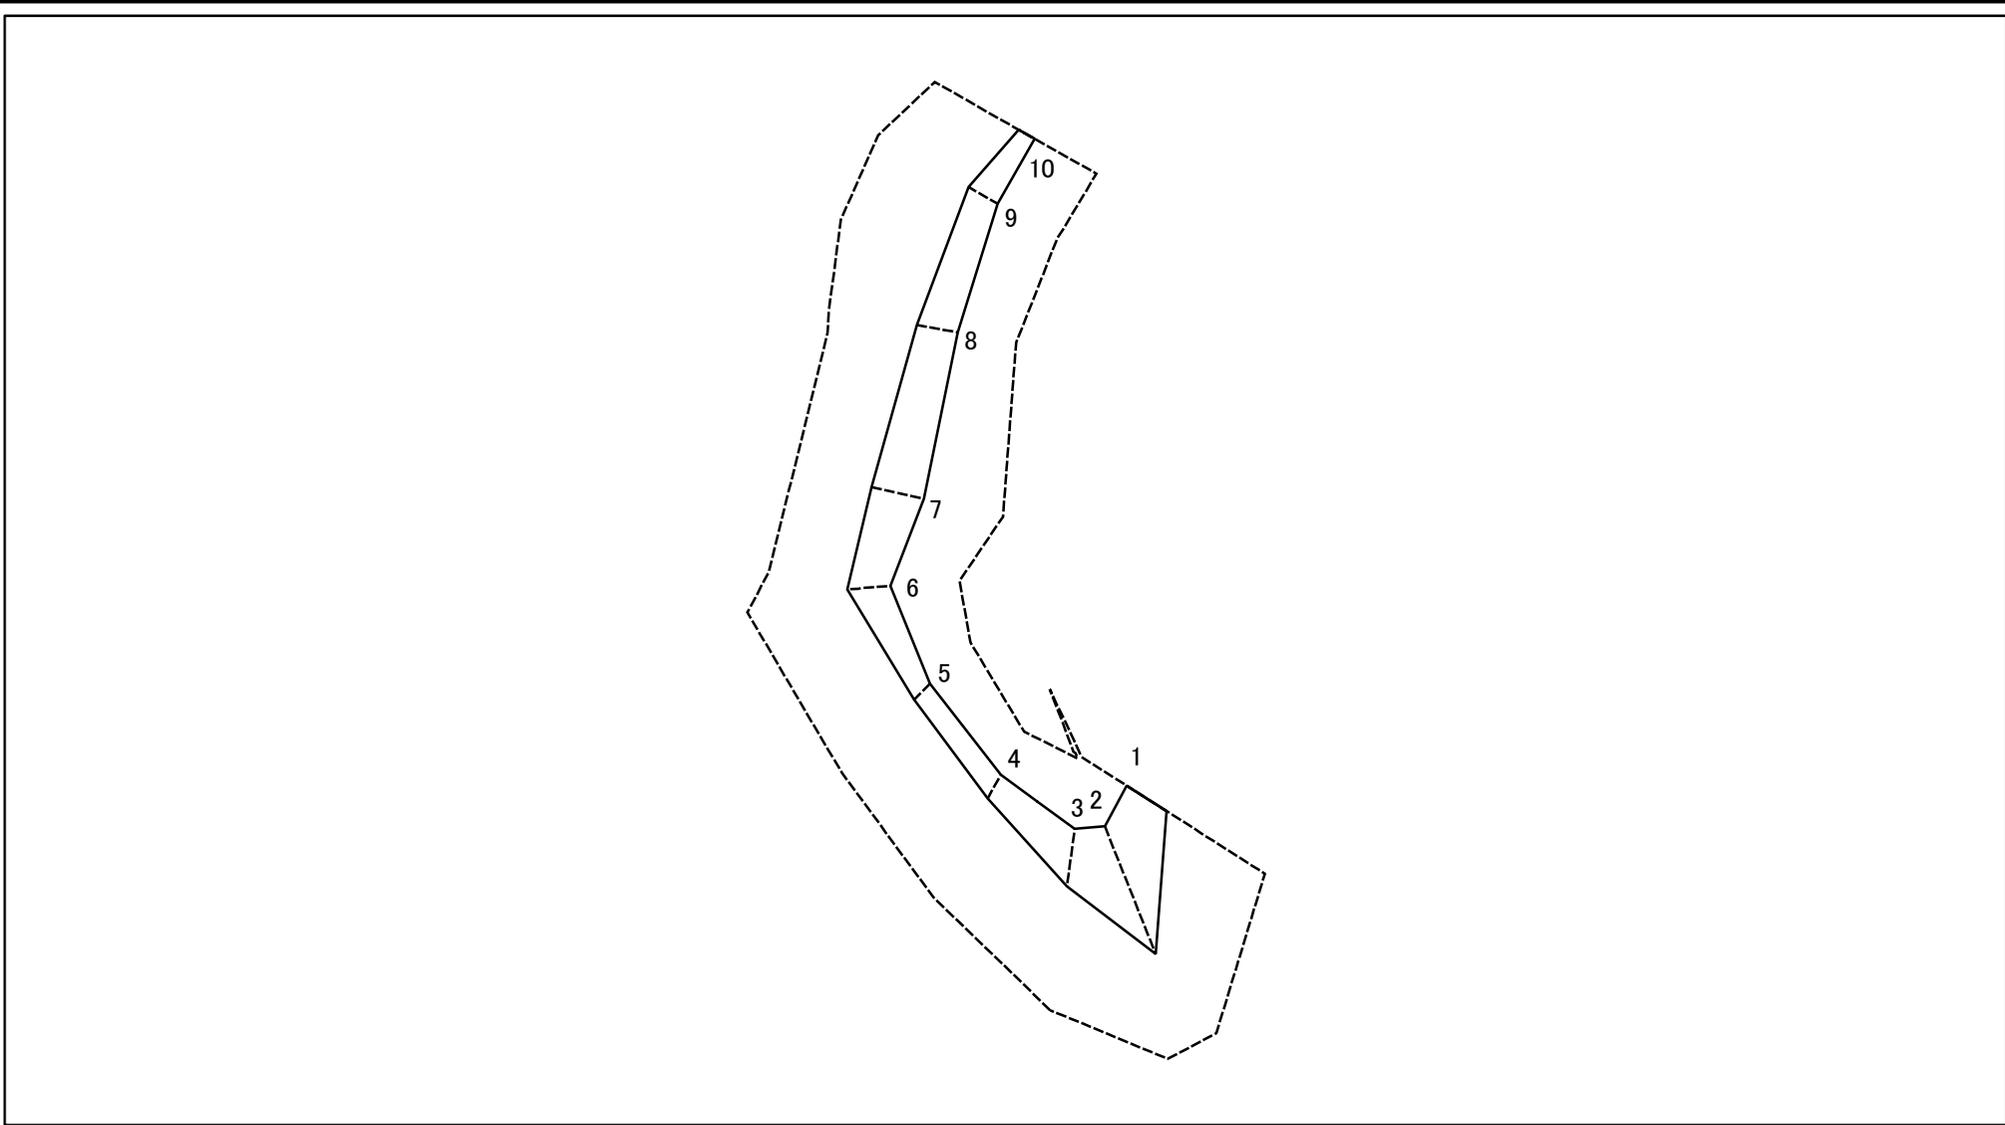
土砂災害警戒区域等指定図(その2-3)

| 土砂災害特別警戒区域の区域区分図 (急傾斜地の崩壊に伴う土石等の堆積により建築物の地上部に作用すると想定される力) | 土砂災害防止法施行令第二条の基準に該当する区域 | | N 縮尺 1:1,000 | 自然現象の種類 | 急傾斜地の崩壊 | 箇所番号 | 137-H22-02621-9 |
