土砂災害警戒区域等指定図(その2-1)

土砂災害警戒区域・土砂災害特別警戒区域 区域図	土砂災害防止法施行令第二条の基準に該当する区域		N 縮尺 1:1,500	自然現象の種類	急傾斜地の崩壊	箇所番号	137-H22-04103
	土砂災害防止法施行令第三条の基準に該当する区域			告示番号	神奈川県告示第149号	箇所名	多摩美1丁目3
	土砂等の(移動)高さが1m以下の場合、土砂等の移動による力が100kN/mを超える区域			告示年月日	令和3年3月19日	所在地	川崎市麻生区多摩美1丁目及び多摩区西生田1丁目
	土砂等の堆積の高さが3mを超える区域						
	それ以外の区域

土砂災害警戒区域等指定図書(その3)

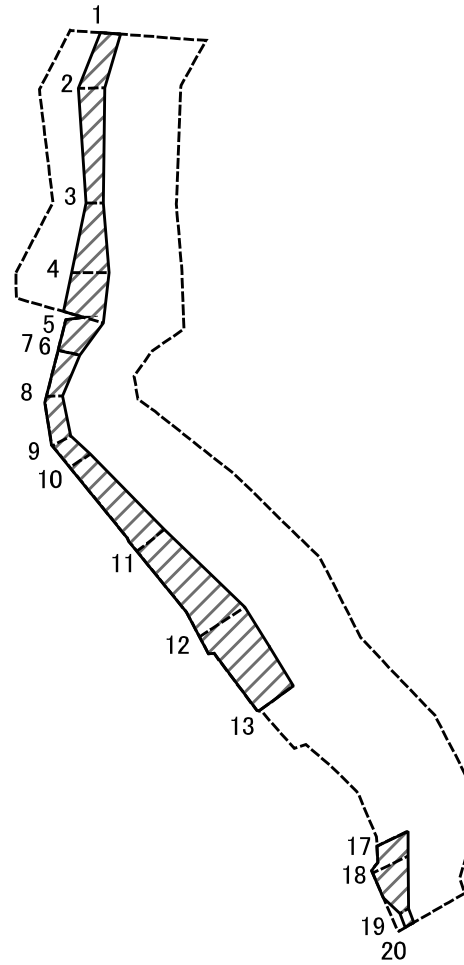
土砂災害警戒区域等指定図(その2-2)

図中の数字は横断測線番号を示す

土砂災害特別警戒区域の区域区分図 (急傾斜地の崩壊に伴う土石等の移動により建築物の地上部に作用すると想定される力)	土砂災害防止法施行令第二条の基準に該当する区域		縮尺 1:1,500	自然現象の種類	急傾斜地の崩壊	箇所番号	137-H22-04103-1
	土砂災害防止法施行令第三条の基準に該当する区域			告示番号	神奈川県告示第149号	箇所名	多摩美1丁目3-1
	それ以外の区域			告示年月日	令和3年3月19日	所在地	川崎市麻生区多摩美1丁目及び多摩区西生田1丁目

横断測線の区間	土石等の移動により建築物の地上部に作用すると想定される力				土石等の堆積により建築物の地上部に作用すると想定される力				横断測線の区間	土石等の移動により建築物の地上部に作用すると想定される力				土石等の堆積により建築物の地上部に作用すると想定される力			
	土石等の(移動)高さが1m以下の場合、土石等の移動による力が100kN/m ² を超える区域		それ以外の区域		土石等の堆積の高さが3mを超える区域		それ以外の区域			土石等の(移動)高さが1m以下の場合、土石等の移動による力が100kN/m ² を超える区域		それ以外の区域		土石等の堆積の高さが3mを超える区域		それ以外の区域	
	力の大きさのうち最大のもの (kN/m ²)	土石等の高さ (m)	力の大きさのうち最大のもの (kN/m ²)	土石等の高さ (m)	力の大きさのうち最大のもの (kN/m ²)	土石等の高さ (m)	力の大きさのうち最大のもの (kN/m ²)	土石等の高さ (m)		力の大きさのうち最大のもの (kN/m ²)	土石等の高さ (m)	力の大きさのうち最大のもの (kN/m ²)	土石等の高さ (m)	力の大きさのうち最大のもの (kN/m ²)	土石等の高さ (m)	力の大きさのうち最大のもの (kN/m ²)	土石等の高さ (m)
1 ~ 2	-	-	58.88	0.75	-	-	10.50	1.96	~								
2 ~ 3	-	-	58.88	0.75	-	-	11.04	2.06	~								
3 ~ 4	-	-	66.16	0.75	-	-	11.10	2.07	~								
4 ~ 5	-	-	72.29	0.75	-	-	11.10	2.07	~								
5 ~ 6	-	-	72.29	0.75	-	-	10.92	2.04	~								
7 ~ 8	-	-	61.48	0.75	-	-	10.92	2.04	~								
8 ~ 9	-	-	62.46	0.75	-	-	10.70	2.00	~

9 ~ 10	-	-	68.25	0.75	-	-	10.37	1.94	~								
10 ~ 11	-	-	72.52	0.75	-	-	10.28	1.92	~								
11 ~ 12	-	-	81.31	0.75	-	-	8.79	1.64	~								
12 ~ 13	-	-	86.87	0.75	-	-	9.52	1.78	~								
14 ~ 15	-	-	-	-	-	-	-	-	~								
15 ~ 16	-	-	-	-	-	-	-	-	~								
17 ~ 18	-	-	86.12	0.75	-	-	10.75	2.01	~								
18 ~ 19	-	-	78.21	0.75	-	-	15.98	2.99	~								
19 ~ 20	-	-	20.60	0.75	-	-	16.05	3.00	~								
~									~								
~									~								
~									~								
~									~								
~									~								
~									~								
~									~								
~									~								
~									~								
~									~								
~									~								
~									~								
建築物の構造の規制に必要な衝撃に関する事項	自然現象の種類		急傾斜地の崩壊		箇所番号		137-H22-04103-1										
	告示番号		神奈川県告示第149号		箇所名		多摩美1丁目3-1										
	告示年月日		令和3年3月19日		所在地		川崎市麻生区多摩美1丁目及び多摩区西生田1丁目

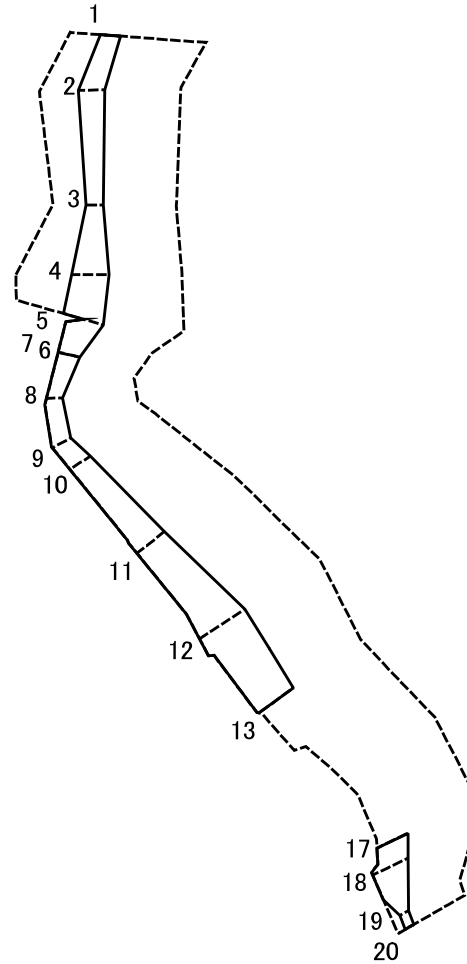
土砂災害警戒区域等指定図(その2-3)

図中の数字は横断測線番号を示す

土砂災害特別警戒区域の区域区分図 (急傾斜地の崩壊に伴う土石等の堆積により 建築物の地上部に作用すると想定される力)	土砂災害防止法施行令第二条の基準に該当する区域		N 縮尺 1:1,500	自然現象の種類	急傾斜地の崩壊	箇所番号	137-H22-04103-1
	土砂災害防止法施行令第三条の基準に該当する区域			告示番号	神奈川県告示第149号	箇所名	多摩美1丁目3-1
	それ以外の区域			告示年月日	令和3年3月19日	所在地	川崎市麻生区多摩美1丁目及び多摩区西生田1丁目
