土砂災害警戒区域等指定図(その2-1)

土砂災害警戒区域・土砂災害特別警戒区域 区域図	土砂災害防止法施行令第二条の基準に該当する区域		N 縮尺 1:1,500	自然現象の種類	急傾斜地の崩壊	箇所番号	152-H26-00012	
	土砂災害防止法施行令第三条の基準に該当する区域			告示番号	神奈川県告示第411号	箇所名	水郷田名3丁目1	
	土砂等の(移動)高さが1m以下の場合、土砂等の移動による力が100kN/mを超える区域			告示年月日	令和3年5月25日	所在地	相模原市中央区水郷田名3丁目、水郷田名1丁目及び田名	
	土砂等の堆積の高さが3mを超える区域							
	それ以外の区域

土砂災害警戒区域等指定図(その2-2)

土砂災害警戒区域等指定図書(その3)

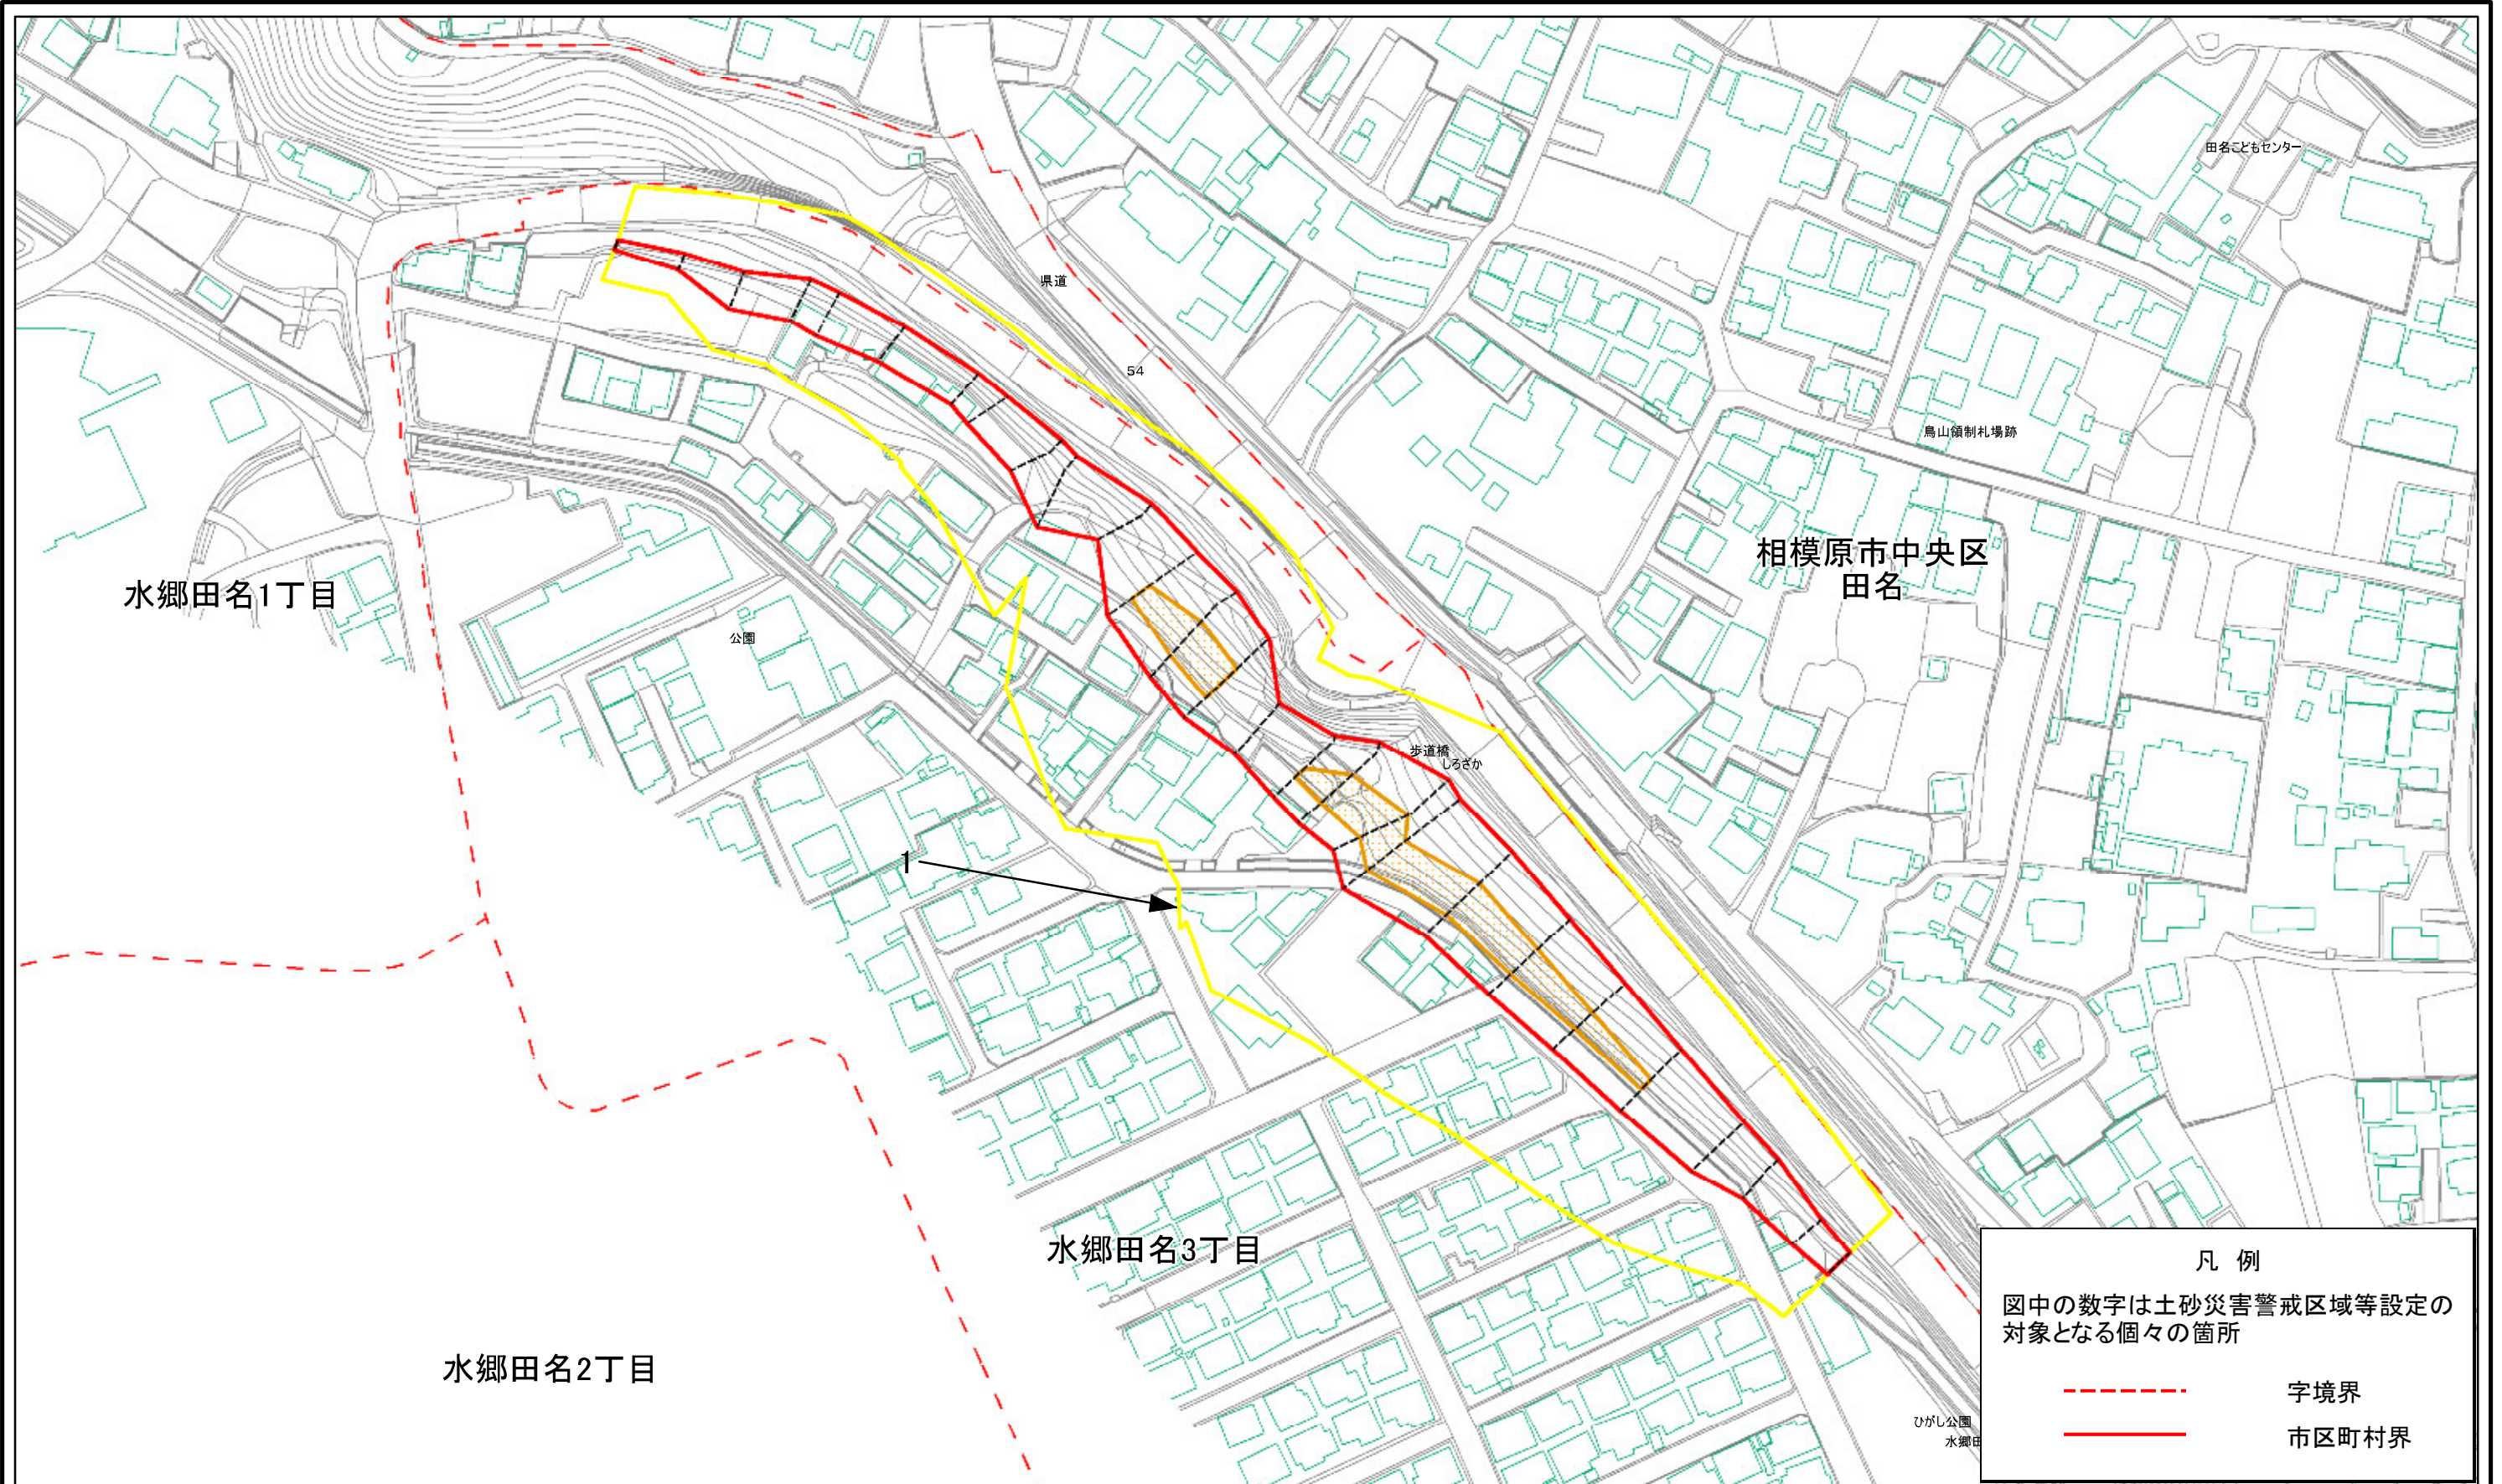
図中の数字は土砂災害警戒区域等設定の対象となる個々の箇所

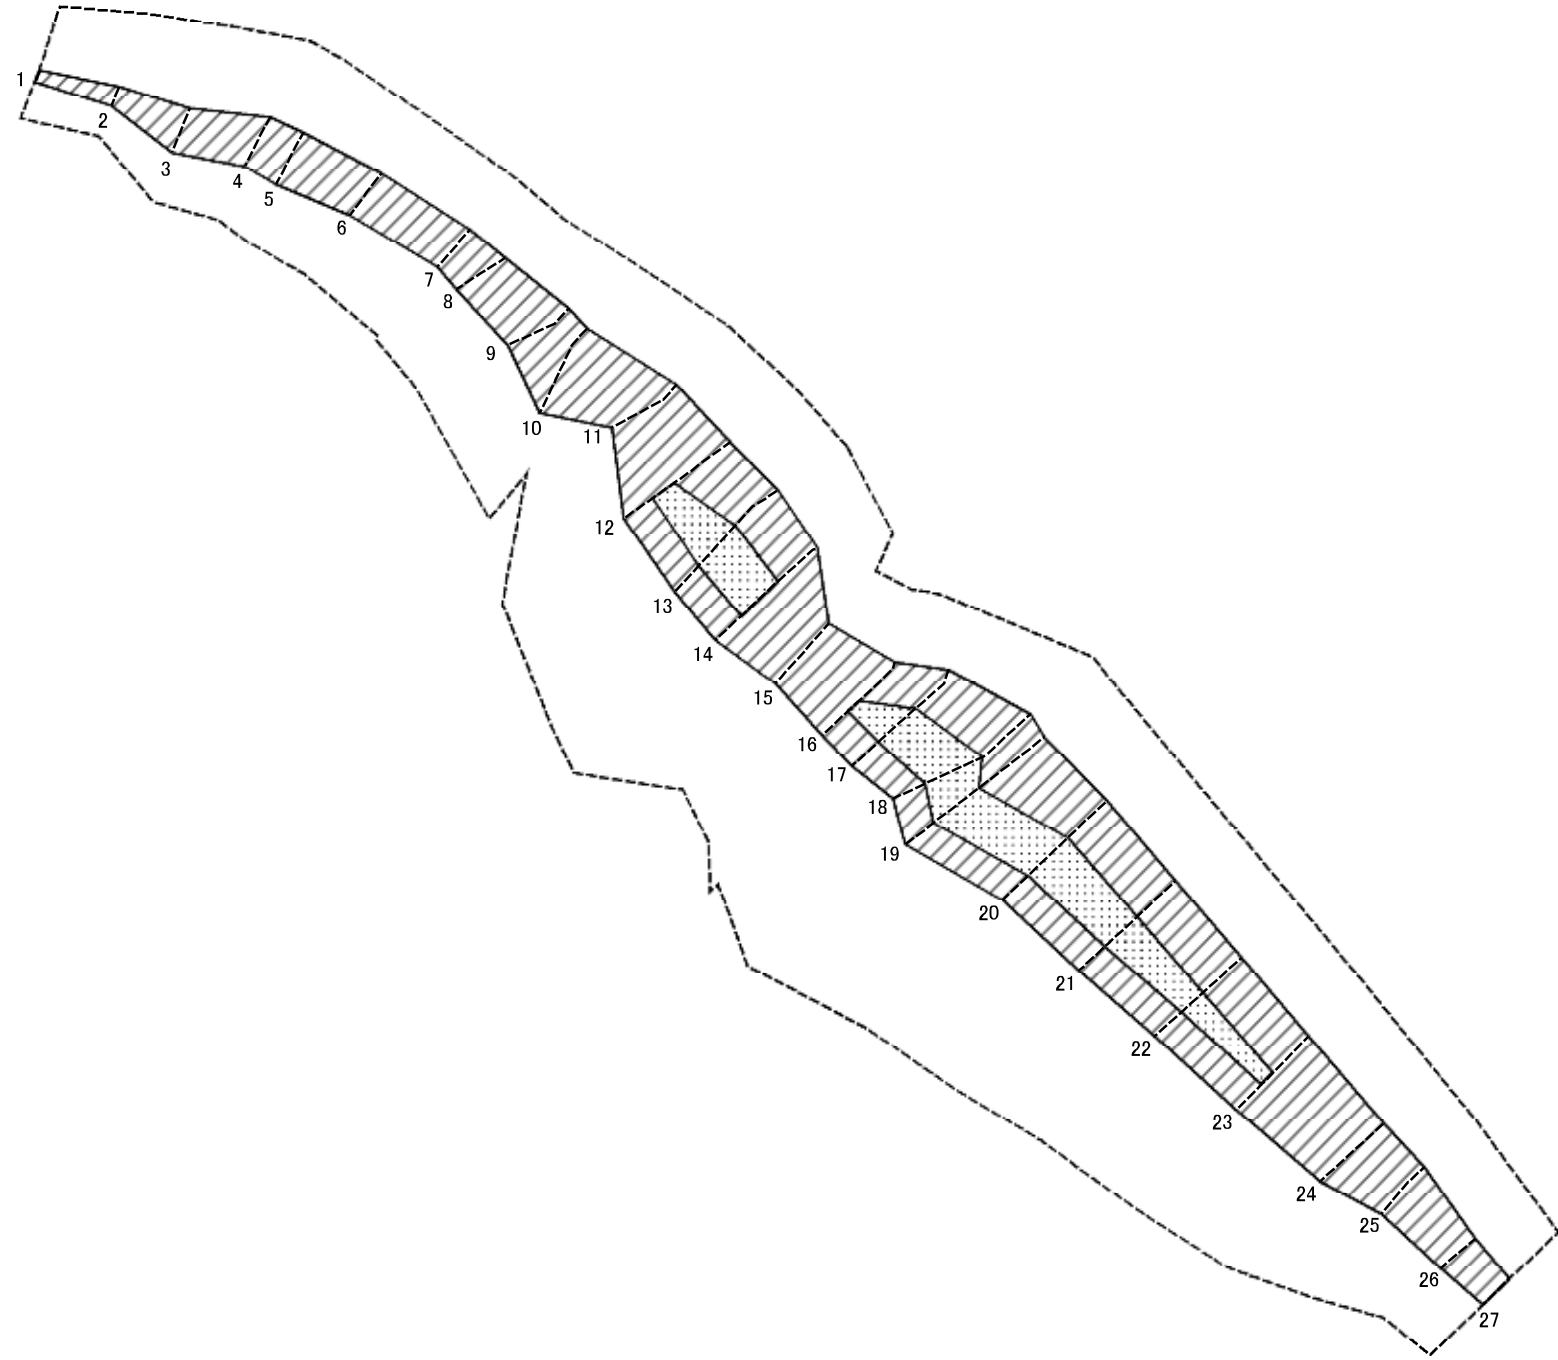
図中の数字は横断測線番号を示す

土砂災害特別警戒区域の区域区分図 (急傾斜地の崩壊に伴う土石等の移動により建築物の地上部に作用すると想定される力)	土砂災害防止法施行令第二条の基準に該当する区域		縮尺 1:1,500	自然現象の種類	急傾斜地の崩壊	箇所番号	152-H26-00012-1
	土砂災害防止法施行令第三条の基準に該当する区域			告示番号	神奈川県告示第411号	箇所名	水郷田名3丁目1-1
	それ以外の区域			告示年月日	令和3年5月25日	所在地	相模原市中央区水郷田名3丁目、水郷田名1丁目及び田名

横断測線の区間	土石等の移動により建築物の地上部に作用すると想定される力				土石等の堆積により建築物の地上部に作用すると想定される力				横断測線の区間	土石等の移動により建築物の地上部に作用すると想定される力				土石等の堆積により建築物の地上部に作用すると想定される力			
	土石等の(移動)高さが1m以下の場合、土石等の移動による力が100kN/m ² を超える区域		それ以外の区域		土石等の堆積の高さが3mを超える区域		それ以外の区域			土石等の(移動)高さが1m以下の場合、土石等の移動による力が100kN/m ² を超える区域		それ以外の区域		土石等の堆積の高さが3mを超える区域		それ以外の区域	
	力の大きさのうち最大のもの (kN/m ²)	土石等の高さ (m)	力の大きさのうち最大のもの (kN/m ²)	土石等の高さ (m)	力の大きさのうち最大のもの (kN/m ²)	土石等の高さ (m)	力の大きさのうち最大のもの (kN/m ²)	土石等の高さ (m)		力の大きさのうち最大のもの (kN/m ²)	土石等の高さ (m)	力の大きさのうち最大のもの (kN/m ²)	土石等の高さ (m)	力の大きさのうち最大のもの (kN/m ²)	土石等の高さ (m)	力の大きさのうち最大のもの (kN/m ²)	土石等の高さ (m)
1 ~ 2	-	-	54.40	0.75	-	-	12.54	2.34	~								
2 ~ 3	-	-	72.18	0.75	-	-	10.25	1.92	~								
3 ~ 4	-	-	79.43	0.75	-	-	9.24	1.73	~								
4 ~ 5	-	-	82.30	0.75	-	-	9.46	1.77	~								
5 ~ 6	-	-	82.30	0.75	-	-	13.58	2.54	~								
6 ~ 7	-	-	78.18	0.75	-	-	14.97	2.80	~								
7 ~ 8	-	-	78.68	0.75	-	-	14.97	2.80	~

8 ~ 9	-	-	91.57	0.75	-	-	14.36	2.68	~								
9 ~ 10	-	-	100.00	0.75	-	-	13.39	2.50	~								
10 ~ 11	-	-	100.00	0.75	-	-	13.20	2.47	~								
11 ~ 12	-	-	100.00	0.75	-	-	12.58	2.35	~								
12 ~ 13	114.55	0.75	100.00	0.75	-	-	14.81	2.77	~								
13 ~ 14	115.63	0.75	100.00	0.75	-	-	15.76	2.95	~								
14 ~ 15	-	-	100.00	0.75	-	-	15.76	2.95	~								
15 ~ 16	-	-	100.00	0.75	-	-	15.71	2.93	~								
16 ~ 17	115.57	0.75	100.00	0.75	-	-	15.51	2.90	~								
17 ~ 18	115.57	0.75	100.00	0.75	-	-	15.51	2.90	~								
18 ~ 19	112.94	0.75	100.00	0.75	-	-	14.23	2.66	~								
19 ~ 20	115.31	0.75	100.00	0.75	-	-	15.03	2.81	~								
20 ~ 21	115.31	0.75	100.00	0.75	-	-	15.26	2.85	~								
21 ~ 22	113.68	0.75	100.00	0.75	-	-	15.26	2.85	~								
22 ~ 23	110.52	0.75	100.00	0.75	-	-	13.93	2.60	~								
23 ~ 24	-	-	100.00	0.75	-	-	14.71	2.75	~								
24 ~ 25	-	-	97.79	0.75	-	-	14.71	2.75	~								
25 ~ 26	-	-	81.04	0.75	-	-	14.56	2.72	~

26 ~ 27	-	-	70.63	0.75	-	-	14.31	2.67	~

建築物の構造の規制に必要な衝撃に関する事項	自然現象の種類	急傾斜地の崩壊	箇所番号	152-H26-00012-1
	告示番号	神奈川県告示第411号	箇所名	水郷田名3丁目1-1
	告示年月日	令和3年5月25日	所在地	相模原市中央区水郷田名3丁目、水郷田名1丁目及び田名

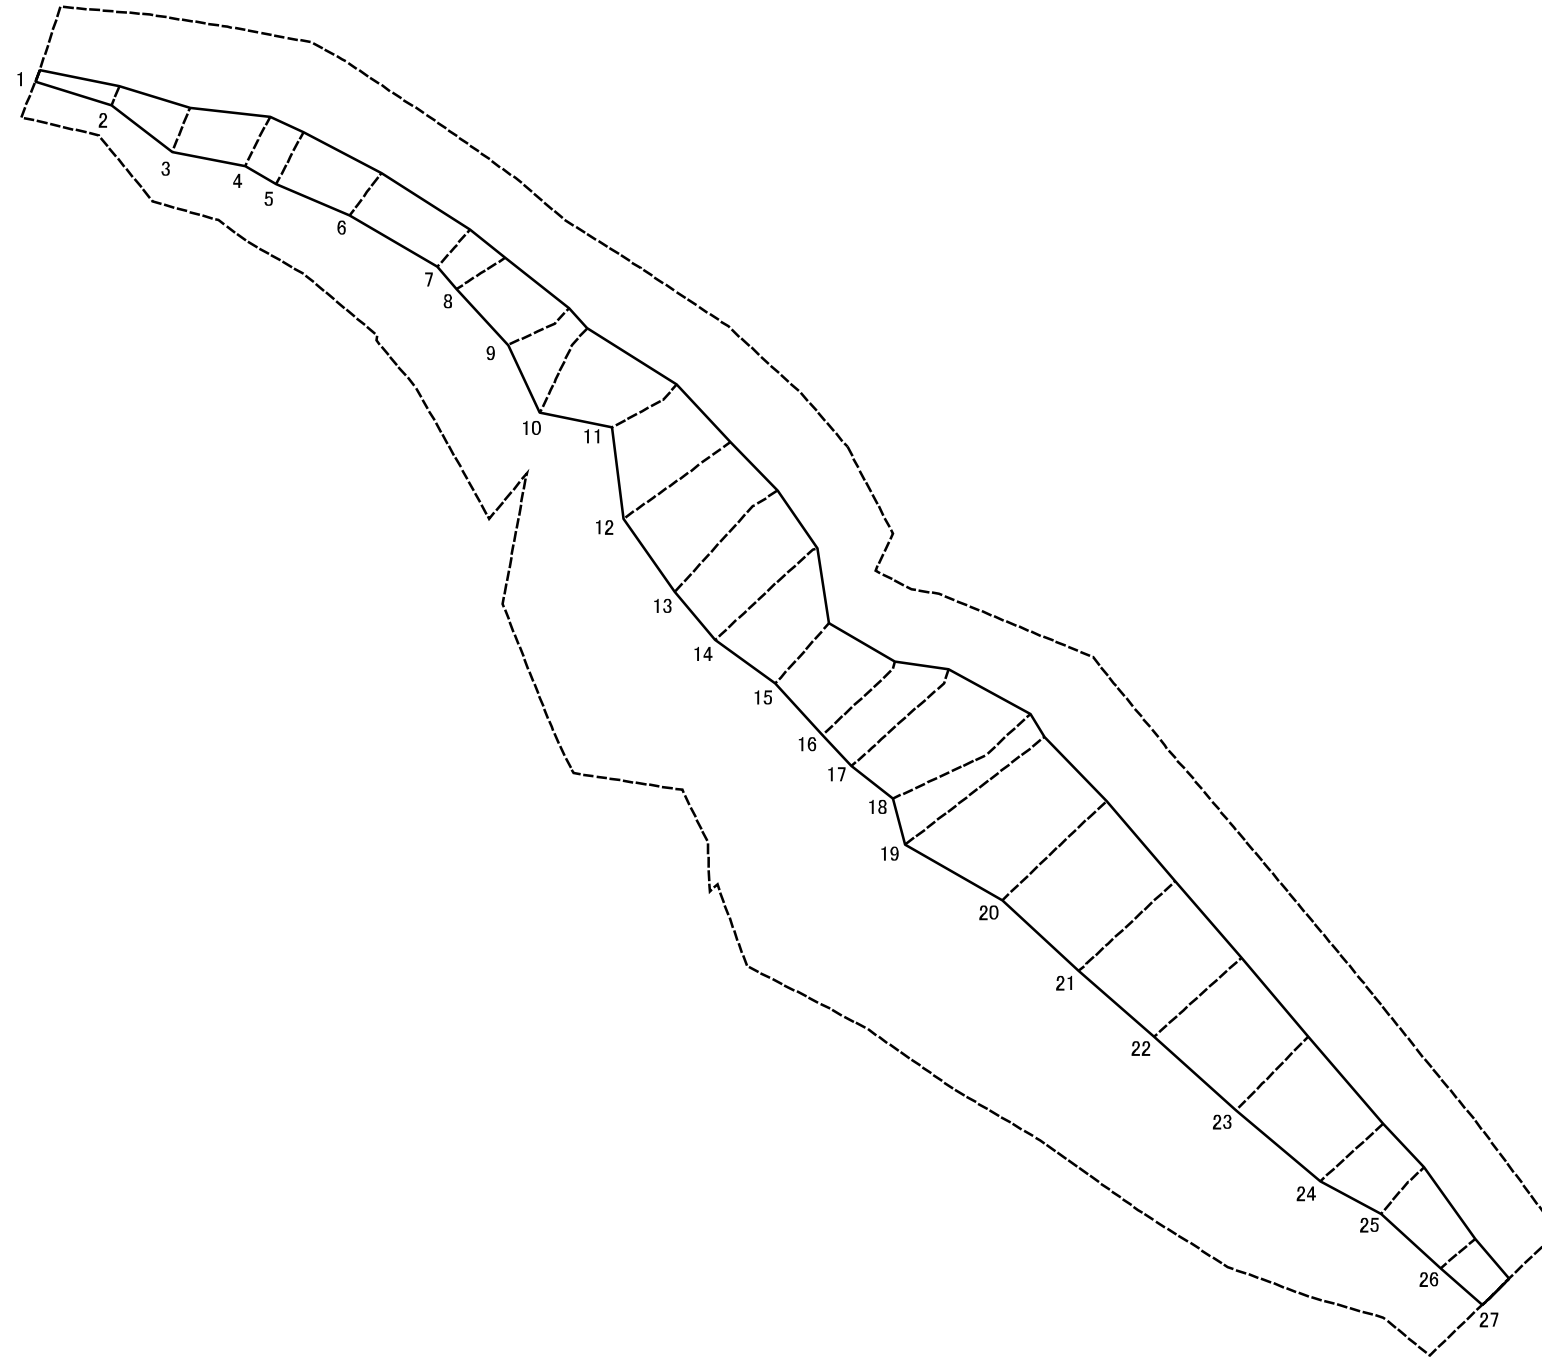
土砂災害警戒区域等指定図(その2-3)

図中の数字は横断測線番号を示す

土砂災害特別警戒区域の区域区分図 (急傾斜地の崩壊に伴う土石等の堆積により建築物の地上部に作用すると想定される力)	土砂災害防止法施行令第二条の基準に該当する区域		N 縮尺 1:1,500	自然現象の種類	急傾斜地の崩壊	箇所番号	152-H26-00012-1
	土砂災害防止法施行令第三条の基準に該当する区域			告示番号	神奈川県告示第411号	箇所名	水郷田名3丁目1-1
	それ以外の区域			告示年月日	令和3年5月25日	所在地	相模原市中央区水郷田名3丁目、水郷田名1丁目及びび田名
