土砂災害警戒区域等指定図(その2-1)

土砂災害警戒区域・土砂災害特別警戒区域  
区域図

公郷町5丁目4

横須賀市公郷町5丁目  
及び三春町5丁目

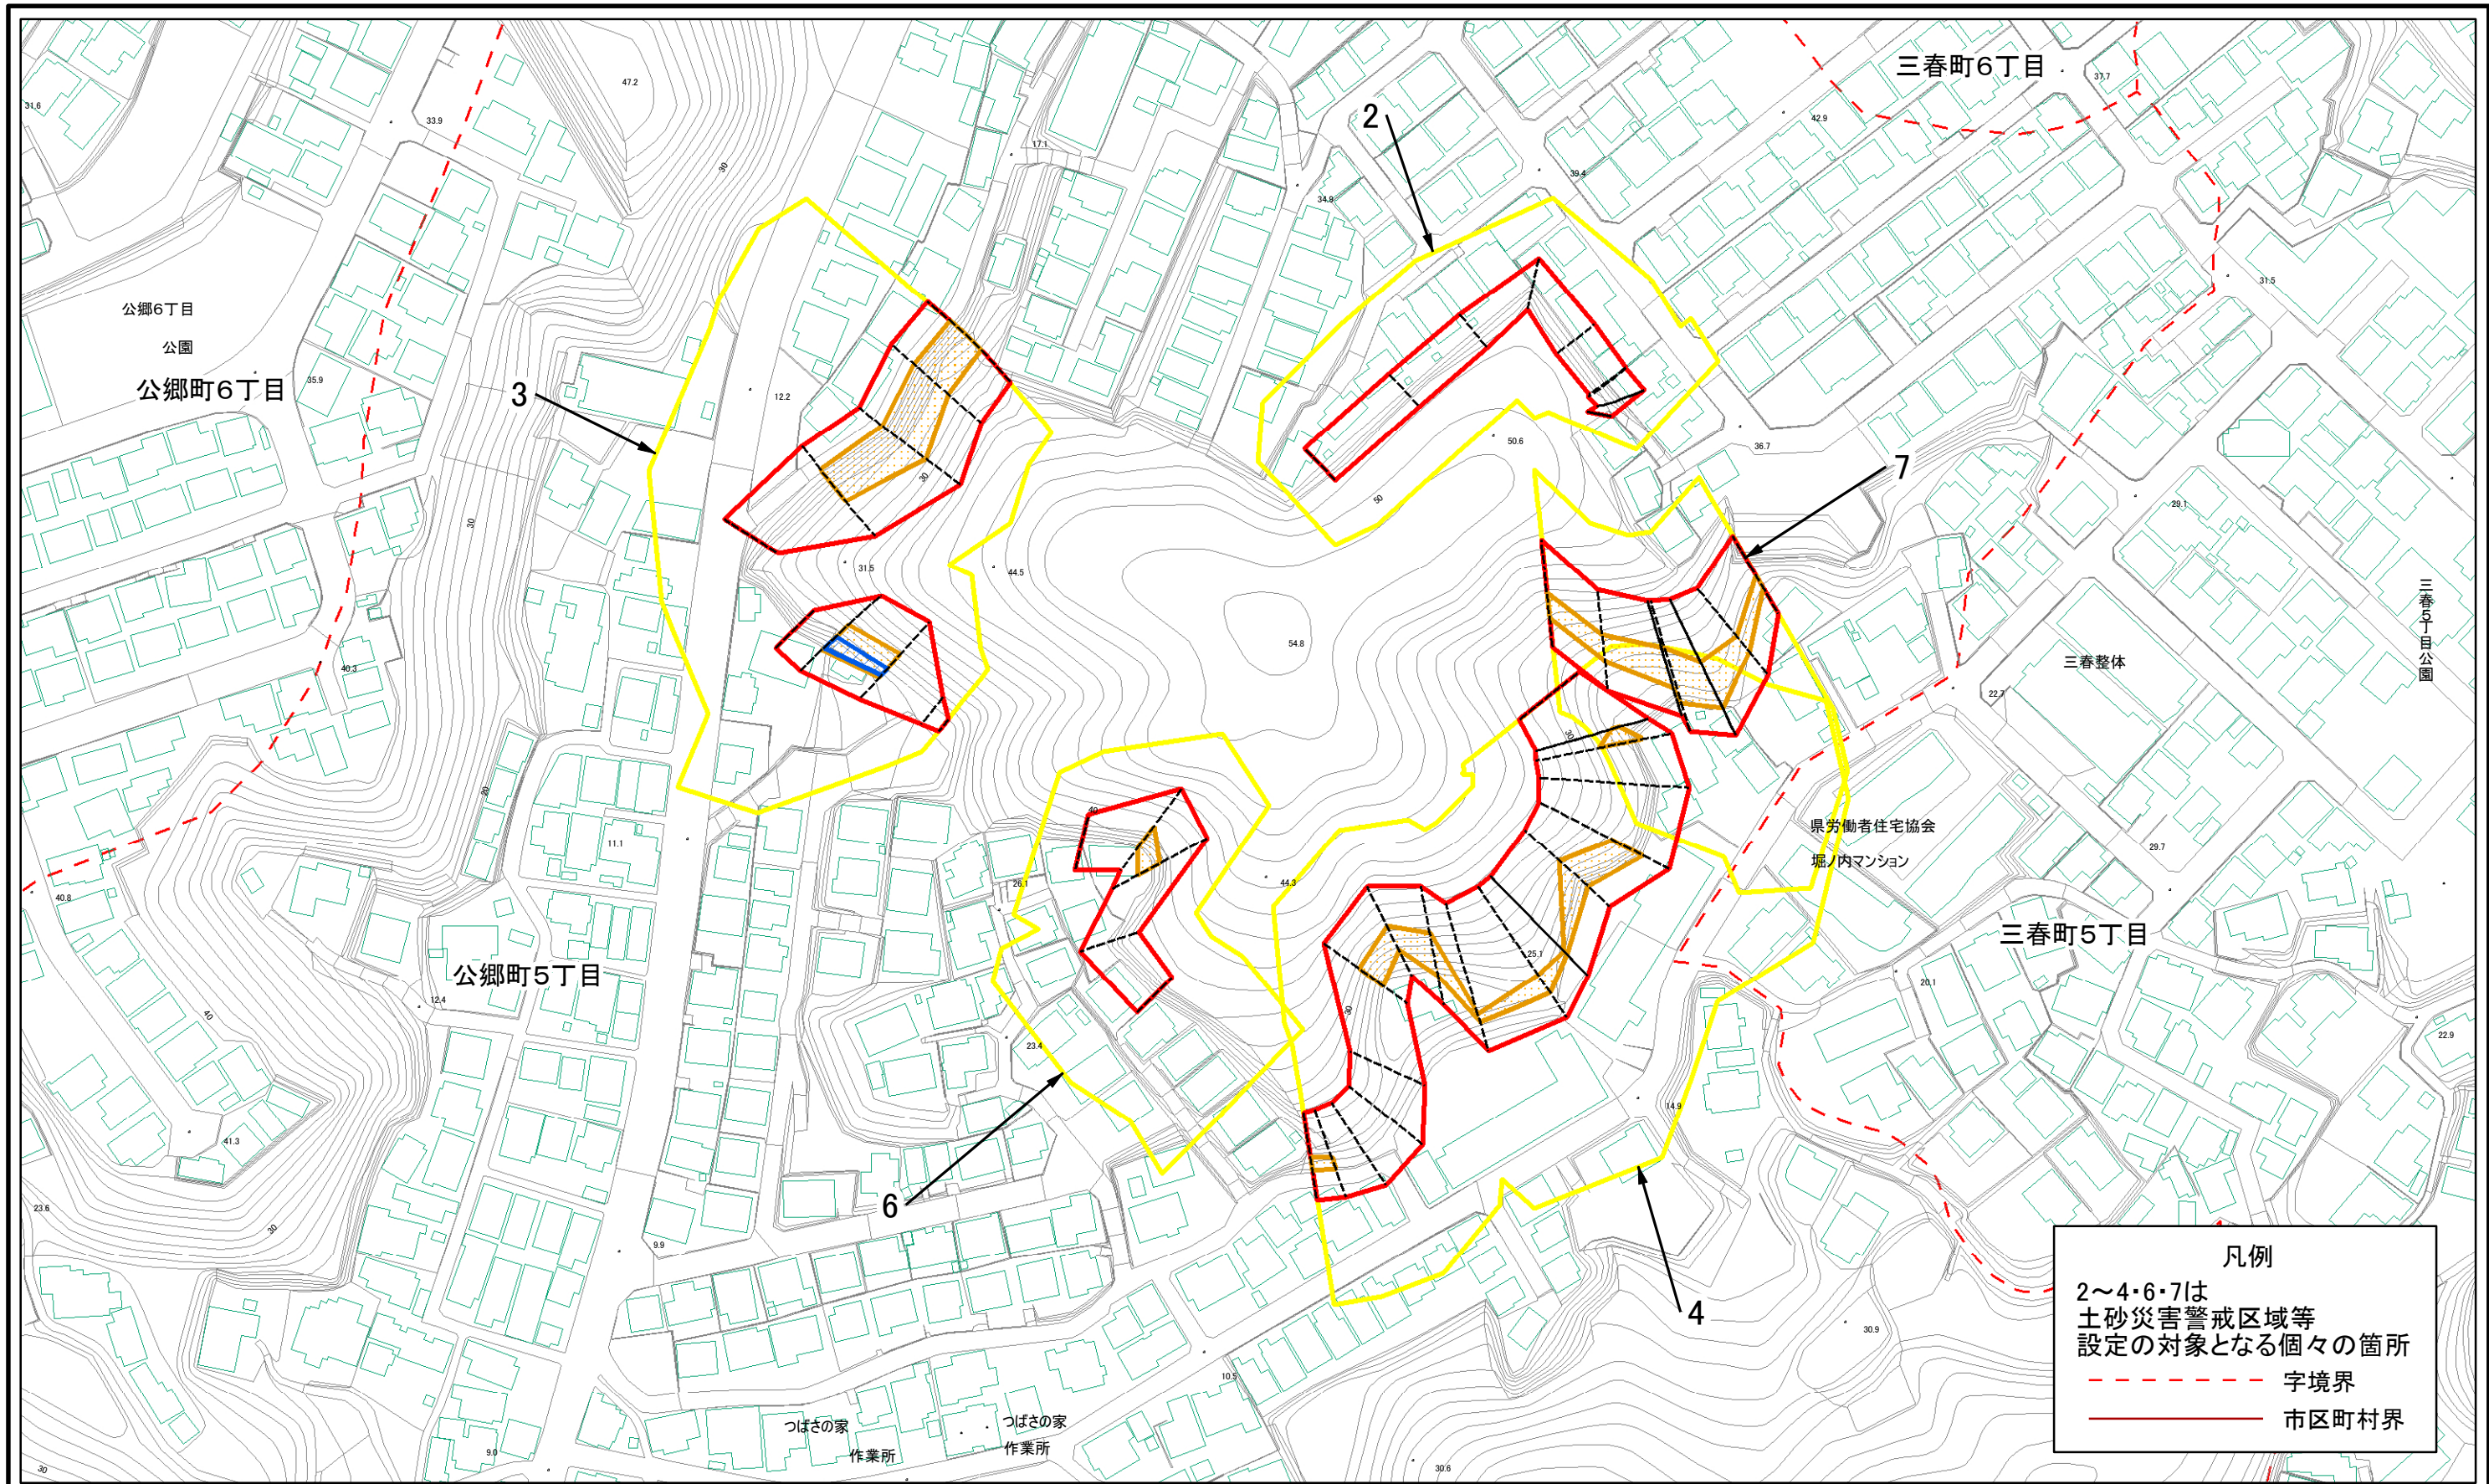
土石等の(移動)高さが1m以下の場合、  
土石等の移動による力が100kN/mを超える区域

土石等の堆積の高さが3mを超える区域

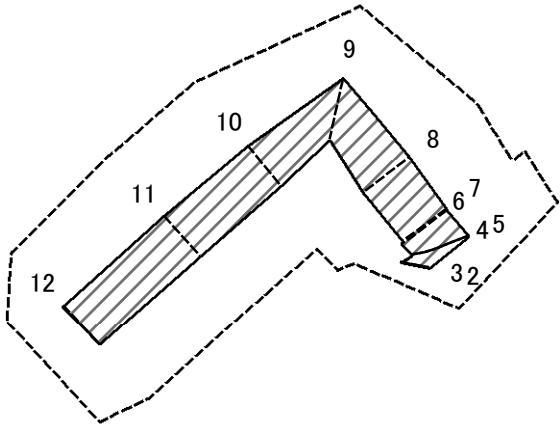
土砂災害警戒区域等指定図(その2-2)

図中の数字は横断測線番号を示す

| 土砂災害特別警戒区域の区域区分図<br>(急傾斜地の崩壊に伴う土石等の移動により<br>建築物の地上部に作用すると想定される力) | 土砂災害防止法施行令第2条の基準に該当する区域 | | | <div>N</div> <div>縮尺</div> <div>1:1,500</div> | 自然現象の種類 | 急傾斜地の崩壊 | 箇所番号 | 201-H18-4111-2 |

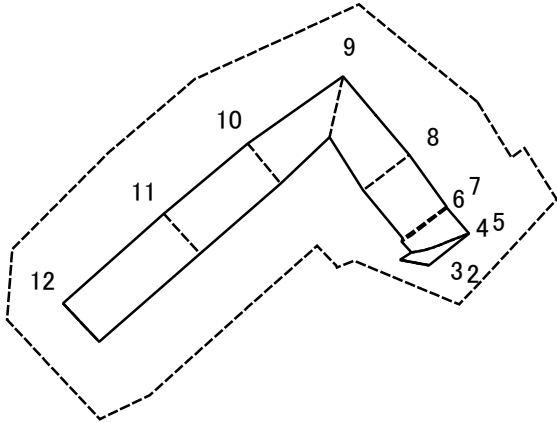
土砂災害警戒区域等指定図(その2-3)

図中の数字は横断測線番号を示す

| 土砂災害特別警戒区域の区域区分図<br>(急傾斜地の崩壊に伴う土石等の堆積により<br>建築物の地上部に作用すると想定される力) | 土砂災害防止法施行令第二条の基準に該当する区域 | | | <div>N</div> <div>縮尺</div> <div>1:1,500</div> | 自然現象<br>の種類 | 急傾斜地の崩壊 | 箇所番号 | 201-H18-4111-2 |

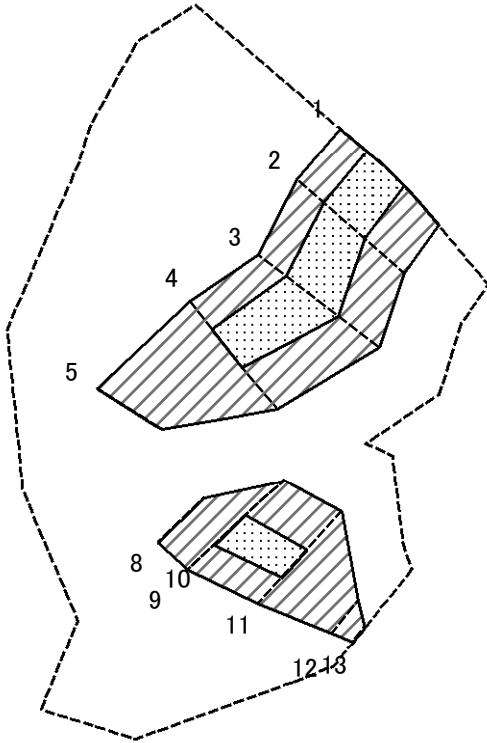
土砂災害警戒区域等指定図(その2-2)

図中の数字は横断測線番号を示す

| 土砂災害特別警戒区域の区域区分図<br>(急傾斜地の崩壊に伴う土石等の移動により<br>建築物の地上部に作用すると想定される力) | 土砂災害防止法施行令第2条の基準に該当する区域 | | | <div>N</div> <div>縮尺</div> <div>1:1,500</div> | 自然現象の種類 | 急傾斜地の崩壊 | 箇所番号 | 201-H18-4111-3 |

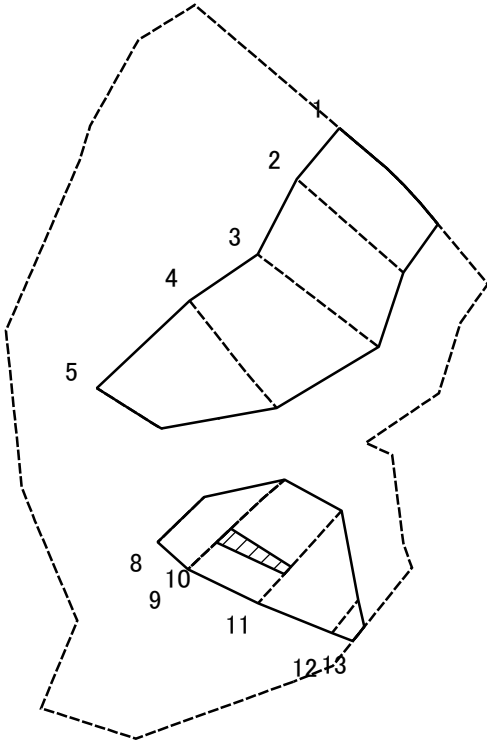
土砂災害警戒区域等指定図(その2-3)

図中の数字は横断測線番号を示す

| 土砂災害特別警戒区域の区域区分図<br>(急傾斜地の崩壊に伴う土石等の堆積により<br>建築物の地上部に作用すると想定される力) | 土砂災害防止法施行令第二条の基準に該当する区域 | | | <div>N</div> <div>縮尺</div> <div>1:1,500</div> | 自然現象<br>の種類 | 急傾斜地の崩壊 | 箇所番号 | 201-H18-4111-3 |

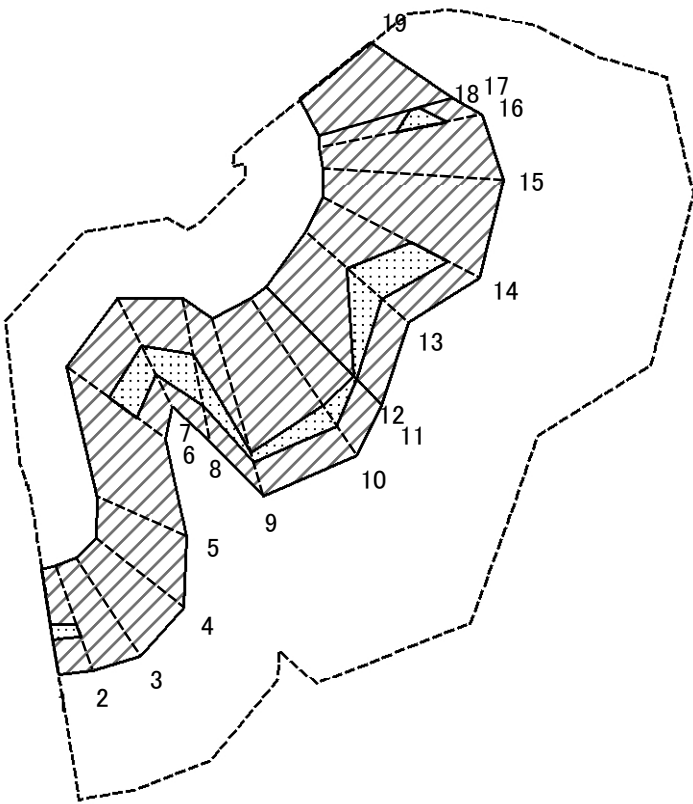
土砂災害警戒区域等指定図(その2-2)

図中の数字は横断測線番号を示す

| 土砂災害特別警戒区域の区域区分図<br>(急傾斜地の崩壊に伴う土石等の移動により<br>建築物の地上部に作用すると想定される力) | 土砂災害防止法施行令第2条の基準に該当する区域 | | | N<br>縮尺<br>1:1,500 | 自然現象<br>の種類 | 急傾斜地の崩壊 | 箇所番号 | 201-H18-4111-4 |

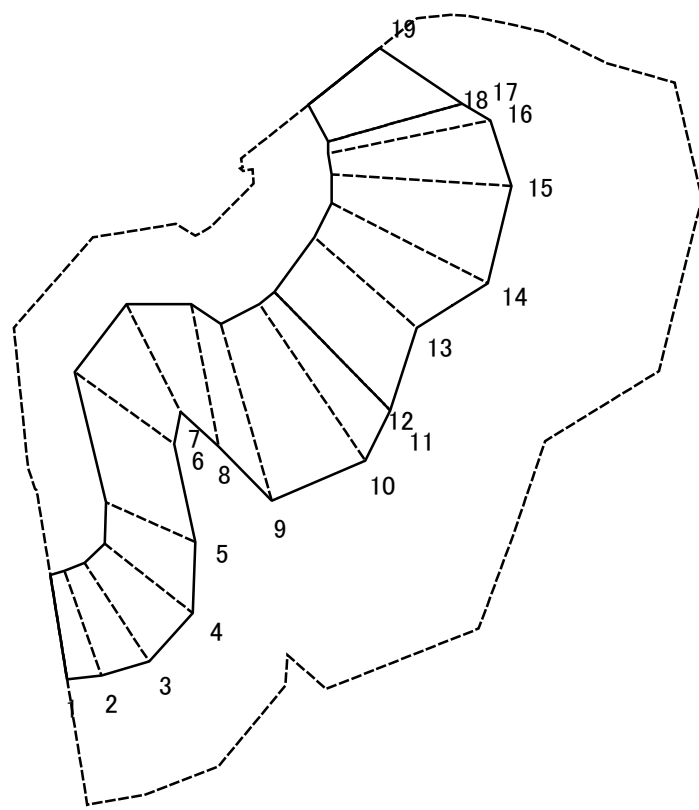
土砂災害警戒区域等指定図(その2-3)

図中の数字は横断測線番号を示す

| 土砂災害特別警戒区域の区域区分図<br>(急傾斜地の崩壊に伴う土石等の堆積により<br>建築物の地上部に作用すると想定される力) | 土砂災害防止法施行令第二条の基準に該当する区域 | | | <div>N</div> <div>縮尺</div> <div>1:1,500</div> | 自然現象の種類 | 急傾斜地の崩壊 | 箇所番号 | 201-H18-4111-4 |

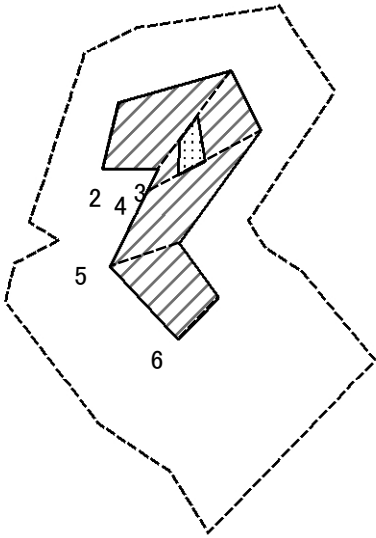
土砂災害警戒区域等指定図(その2-2)

図中の数字は横断測線番号を示す

| 土砂災害特別警戒区域の区域区分図<br>(急傾斜地の崩壊に伴う土石等の移動により<br>建築物の地上部に作用すると想定される力) | 土砂災害防止法施行令第2条の基準に該当する区域 | | | <div>N</div> <div>縮尺</div> <div>1:1,500</div> | 自然現象<br>の種類 | 急傾斜地の崩壊 | 箇所番号 | 201-H18-4111-6 |

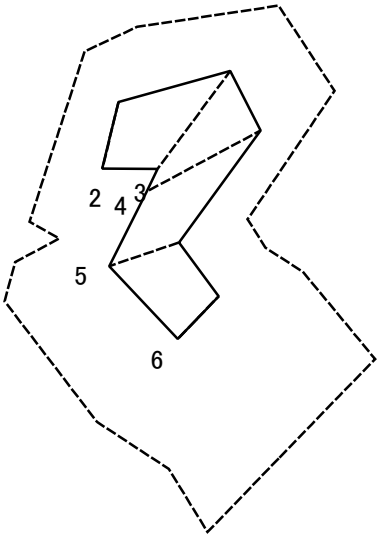
土砂災害警戒区域等指定図(その2-3)

図中の数字は横断測線番号を示す

| 土砂災害特別警戒区域の区域区分図<br>(急傾斜地の崩壊に伴う土石等の堆積により<br>建築物の地上部に作用すると想定される力) | 土砂災害防止法施行令第二条の基準に該当する区域 | | | <div>N</div> <div>縮尺</div> <div>1:1,500</div> | 自然現象<br>の種類 | 急傾斜地の崩壊 | 箇所番号 | 201-H18-4111-6 |

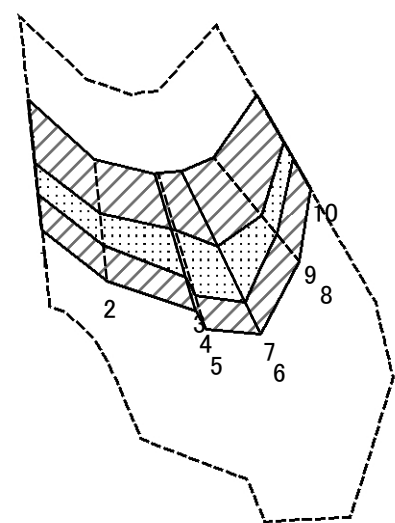
土砂災害警戒区域等指定図(その2-2)

図中の数字は横断測線番号を示す

| 土砂災害特別警戒区域の区域区分図<br>(急傾斜地の崩壊に伴う土石等の移動により<br>建築物の地上部に作用すると想定される力) | 土砂災害防止法施行令第2条の基準に該当する区域 | | | <div>N</div> <div>縮尺</div> <div>1:1,500</div> | 自然現象の種類 | 急傾斜地の崩壊 | 箇所番号 | 201-H18-4111-7 |

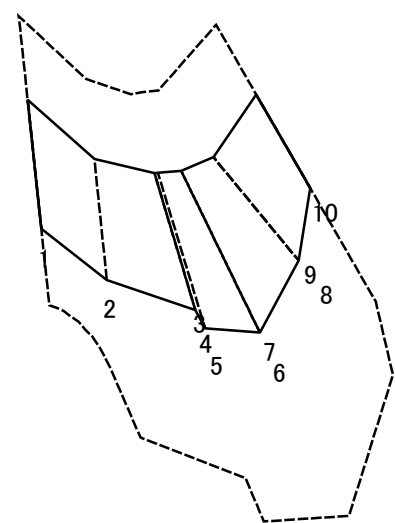
土砂災害警戒区域等指定図(その2-3)

図中の数字は横断測線番号を示す

| 土砂災害特別警戒区域の区域区分図<br>(急傾斜地の崩壊に伴う土石等の堆積により<br>建築物の地上部に作用すると想定される力) | 土砂災害防止法施行令第二条の基準に該当する区域 | | | <div>N</div> <div>縮尺</div> <div>1:1,500</div> | 自然現象<br>の種類 | 急傾斜地の崩壊 | 箇所番号 | 201-H18-4111-7 |
