土砂災害警戒区域等指定図(その2-1)

土砂災害警戒区域等の指定の公示に係る図書(その3)(案)

様式-3(急) 建築物の構造の規制に必要な衝撃に関する事項	自然現象の種類	急傾斜地の崩壊	箇所番号	201-H18-4421-1
	告示番号	神奈川県告示第 107 号	箇所名	衣笠町21-1
	告示年月日	令和 2 年 3 月 24 日	所在地	横須賀市衣笠町

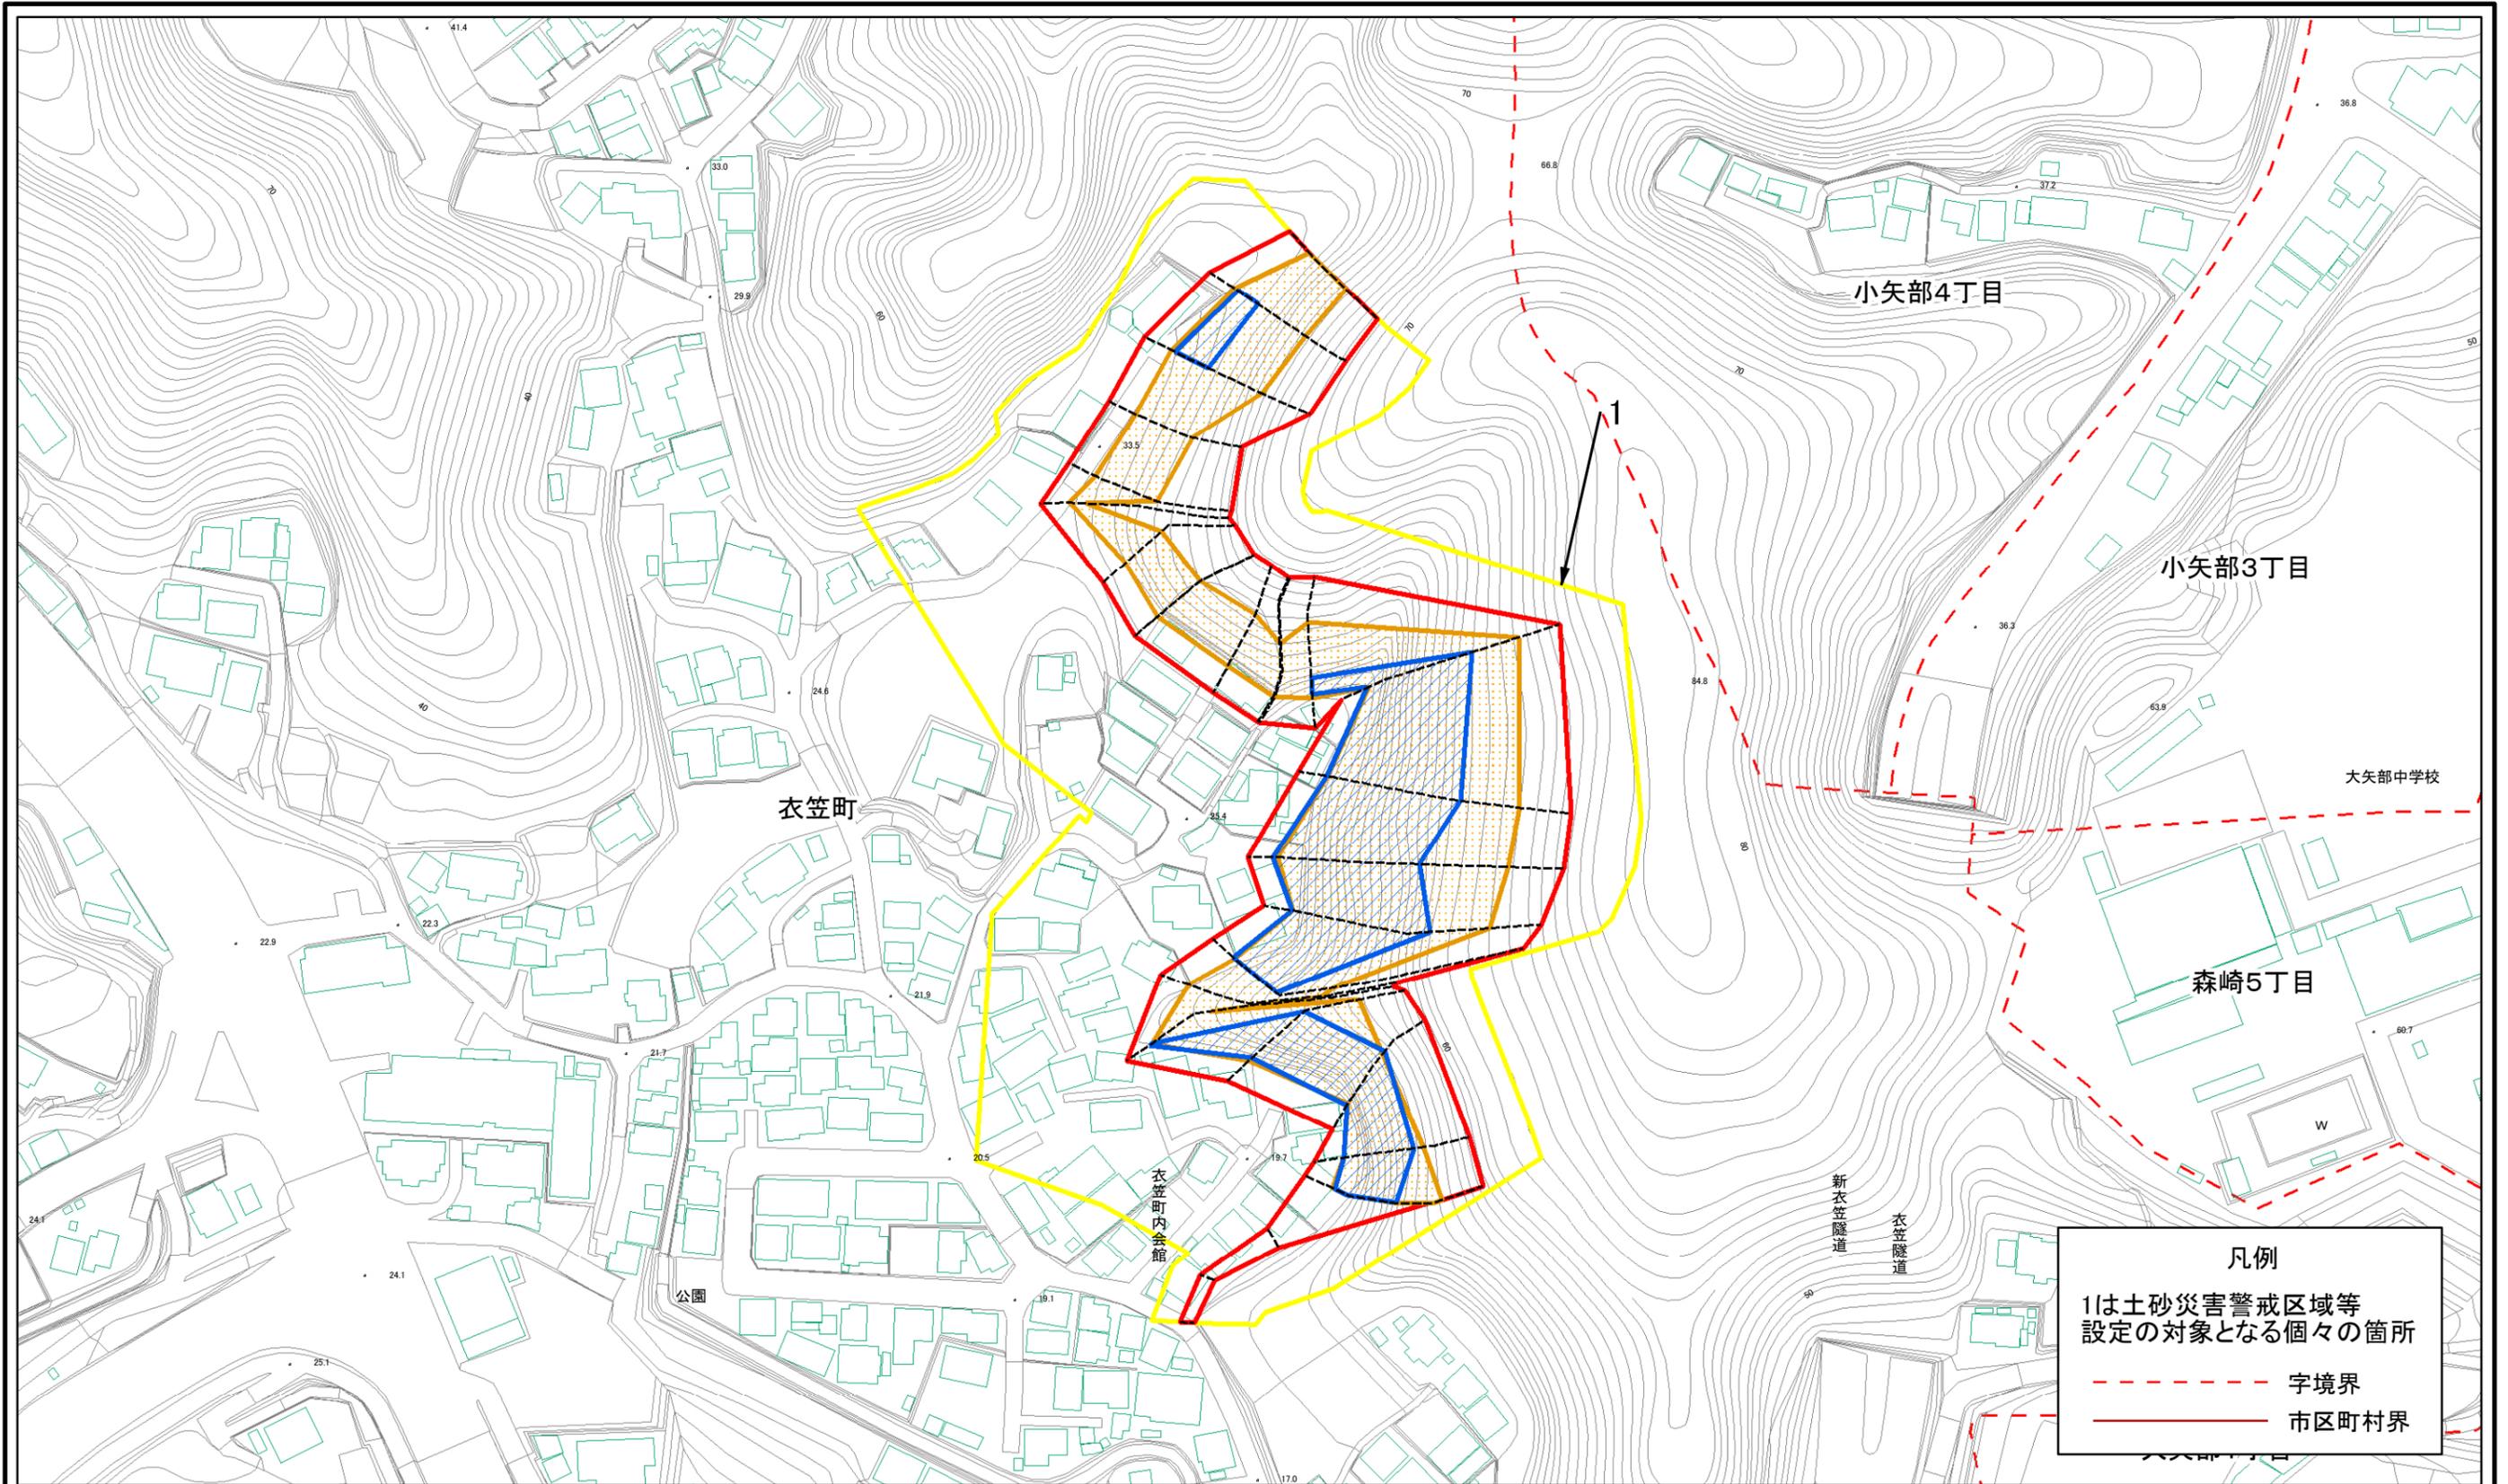
土砂災害警戒区域・土砂災害特別警戒区域 区域図	土砂災害防止法施行令第二条の基準に該当する区域		N 縮尺 1:1,500	自然現象の種類	急傾斜地の崩壊	箇所番号	201-H18-4421
	土砂災害防止法施行令第三条の基準に該当する区域			告示番号	神奈川県告示第 107 号	箇所名	衣笠町21
	土砂等の(移動)高さが1m以下の場合、土砂等の移動による力が100kN/mを超える区域			告示年月日	令和 2 年 3 月 24 日	所在地	横須賀市衣笠町
	土砂等の堆積の高さが3mを超える区域						
	それ以外の区域

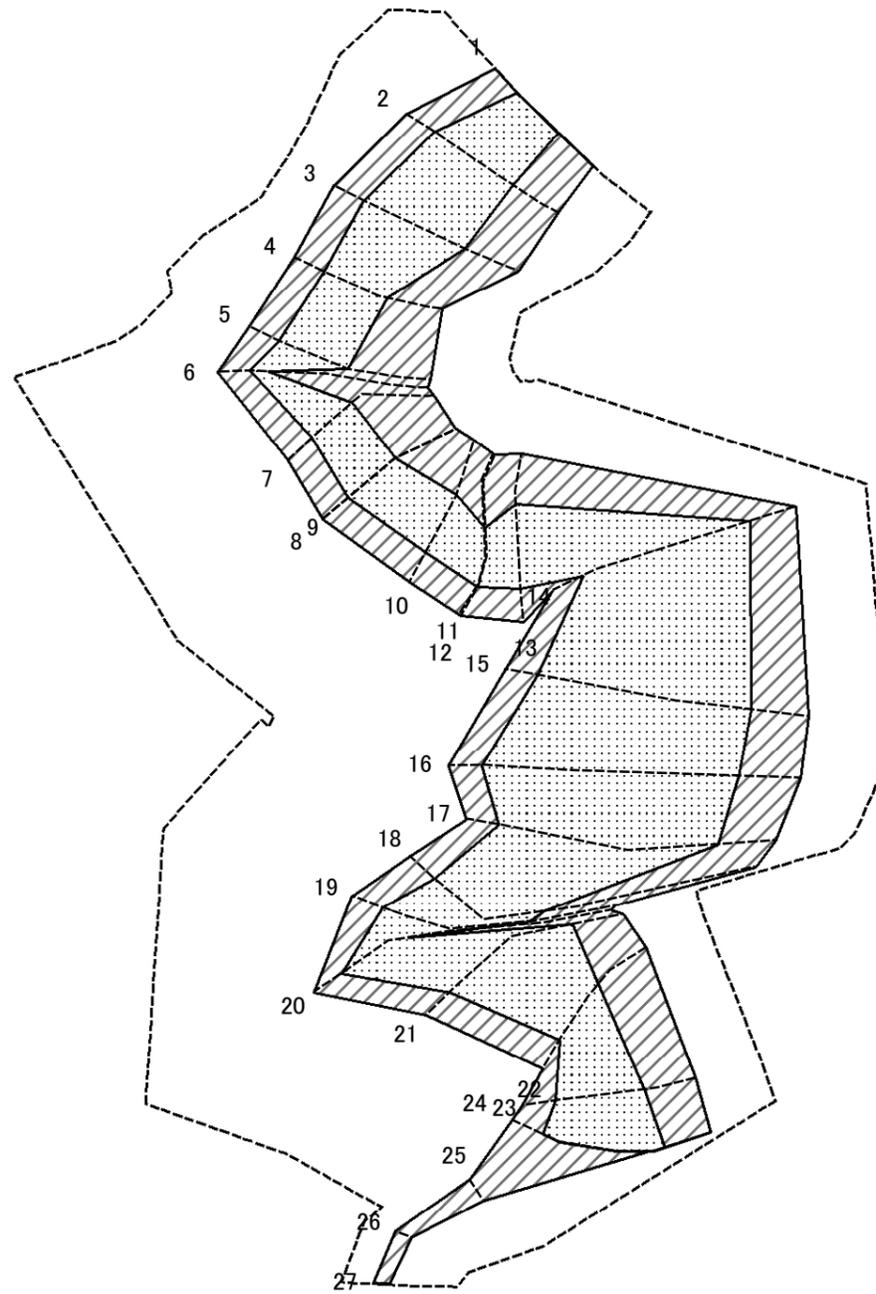
土砂災害警戒区域等指定図(その2-2)

図中の数字は横断測線番号を示す

土砂災害特別警戒区域の区域区分図 (急傾斜地の崩壊に伴う土石等の移動により建築物の地上部に作用すると想定される力)	土砂災害防止法施行令第二条の基準に該当する区域		自然現象の種類 急傾斜地の崩壊	箇所番号	201-H18-4421-1		
	土砂災害防止法施行令第三条の基準に該当する区域			告示番号	神奈川県告示第 107 号	箇所名	衣笠町21-1
	それ以外の区域			告示年月日	令和 2 年 3 月 24 日	所在地	横須賀市衣笠町
			縮尺	1:1,500

横断測線の区間	土石等の移動により建築物の地上部に作用すると想定される力				土石等の堆積により建築物の地上部に作用すると想定される力				横断測線の区間	土石等の移動により建築物の地上部に作用すると想定される力				土石等の堆積により建築物の地上部に作用すると想定される力			
	土石等の(移動)高さが1m以下の場合、土石等の移動による力が100kN/m ² を超える区域		それ以外の区域		土石等の堆積の高さが3mを超える区域		それ以外の区域			土石等の(移動)高さが1m以下の場合、土石等の移動による力が100kN/m ² を超える区域		それ以外の区域		土石等の堆積の高さが3mを超える区域		それ以外の区域	
	力の大きさのうち最大のもの(kN/m ²)	土石等の高さ(m)	力の大きさのうち最大のもの(kN/m ²)	土石等の高さ(m)	力の大きさのうち最大のもの(kN/m ²)	土石等の高さ(m)	力の大きさのうち最大のもの(kN/m ²)	土石等の高さ(m)		力の大きさのうち最大のもの(kN/m ²)	土石等の高さ(m)	力の大きさのうち最大のもの(kN/m ²)	土石等の高さ(m)	力の大きさのうち最大のもの(kN/m ²)	土石等の高さ(m)	力の大きさのうち最大のもの(kN/m ²)	土石等の高さ(m)
1 ~ 2	119.60	0.75	100.00	0.75	-	-	16.05	3.00	~								
2 ~ 3	119.60	0.75	100.00	0.75	16.74	3.13	16.05	3.00	~								
3 ~ 4	118.23	0.75	100.00	0.75	-	-	16.05	3.00	~								
4 ~ 5	115.86	0.75	100.00	0.75	-	-	15.27	2.85	~								
5 ~ 6	108.84	0.75	100.00	0.75	-	-	15.27	2.85	~								
6 ~ 7	107.07	0.75	100.00	0.75	-	-	14.62	2.73	~

7 ~ 8	111.33	0.75	100.00	0.75	-	-	13.95	2.61	~								
8 ~ 9	111.33	0.75	100.00	0.75	-	-	13.95	2.61	~								
9 ~ 10	114.77	0.75	100.00	0.75	-	-	14.39	2.69	~								
10 ~ 11	114.77	0.75	100.00	0.75	-	-	14.39	2.69	~								
11 ~ 12	109.45	0.75	100.00	0.75	-	-	13.73	2.57	~								
12 ~ 13	119.65	0.75	100.00	0.75	-	-	16.05	3.00	~								
13 ~ 14	125.21	0.75	100.00	0.75	21.01	3.93	16.05	3.00	~								
14 ~ 15	125.21	0.75	100.00	0.75	21.01	3.93	16.05	3.00	~								
15 ~ 16	120.72	0.75	100.00	0.75	21.16	3.95	16.05	3.00	~								
16 ~ 17	120.35	0.75	100.00	0.75	21.16	3.95	16.05	3.00	~								
17 ~ 18	120.35	0.75	100.00	0.75	19.39	3.62	16.05	3.00	~								
18 ~ 19	110.33	0.75	100.00	0.75	-	-	16.05	3.00	~								
19 ~ 20	110.33	0.75	100.00	0.75	-	-	16.05	3.00	~								
20 ~ 21	122.56	0.75	100.00	0.75	17.43	3.26	16.05	3.00	~								
21 ~ 22	122.56	0.75	100.00	0.75	20.60	3.85	16.05	3.00	~								
22 ~ 23	118.71	0.75	100.00	0.75	20.60	3.85	16.05	3.00	~

23 ~ 24	123.91	0.75	100.00	0.75	19.72	3.68	16.05	3.00	~								
24 ~ 25	-	-	100.00	0.75	-	-	16.05	3.00	~								
25 ~ 26	-	-	60.78	0.75	-	-	11.12	2.08	~								
26 ~ 27	-	-	48.66	0.75	-	-	11.25	2.10	~

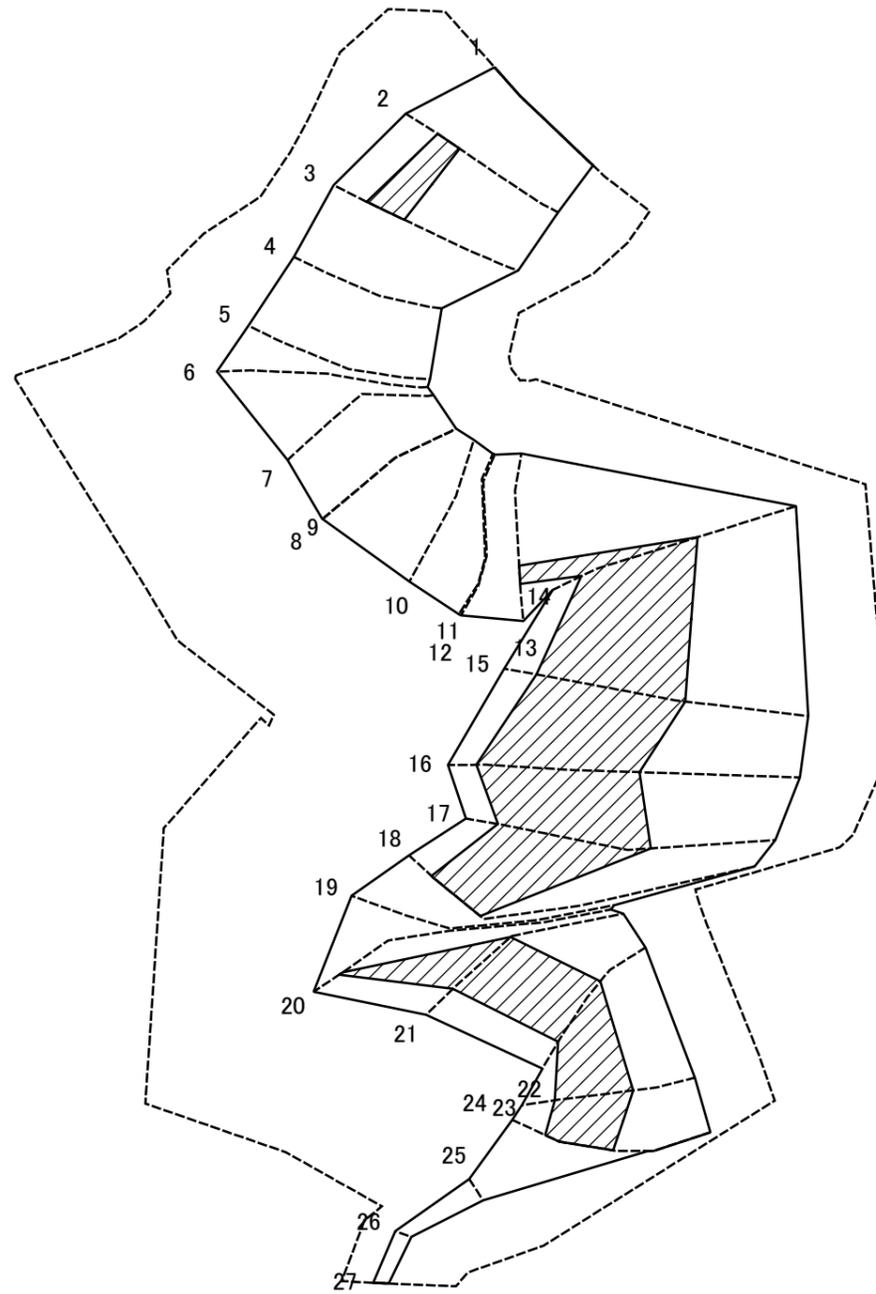
土砂災害警戒区域等指定図(その2-3)

図中の数字は横断測線番号を示す

土砂災害特別警戒区域の区域区分図 (急傾斜地の崩壊に伴う土石等の堆積により 建築物の地上部に作用すると想定される力)	土砂災害防止法施行令第二条の基準に該当する区域		N 縮尺 1:1,500	自然現象の種類	急傾斜地の崩壊	箇所番号	201-H18-4421-1
	土砂災害防止法施行令第三条の基準に該当する区域			告示番号	神奈川県告示第 107 号	箇所名	衣笠町21-1
	それ以外の区域			告示年月日	令和 2 年 3 月 24 日	所在地	横須賀市衣笠町
