土砂災害警戒区域等指定図(その2-1)

| 土砂災害警戒区域・土砂災害特別警戒区域<br>区域図 | 土砂災害防止法施行令第2条の基準に該当する区域 | | N<br>縮尺<br>1:2,000 | 自然現象<br>の種類 | 急傾斜地の崩壊 | 箇所番号 | 201-H18-7027 |
| | 土砂等の(移動)高さが1m以下の場合、<br>土砂等の移動による力が100kN/mを超える区域 | | | 告示番号 | 神奈川県告示第251号 | 箇所名 | 久里浜9丁目2 |
| | 土砂等の堆積の高さが3mを超える区域 | | | 告示年月日 | 令和2年6月12日 | 所在地 | 横須賀市久里浜9丁目 |

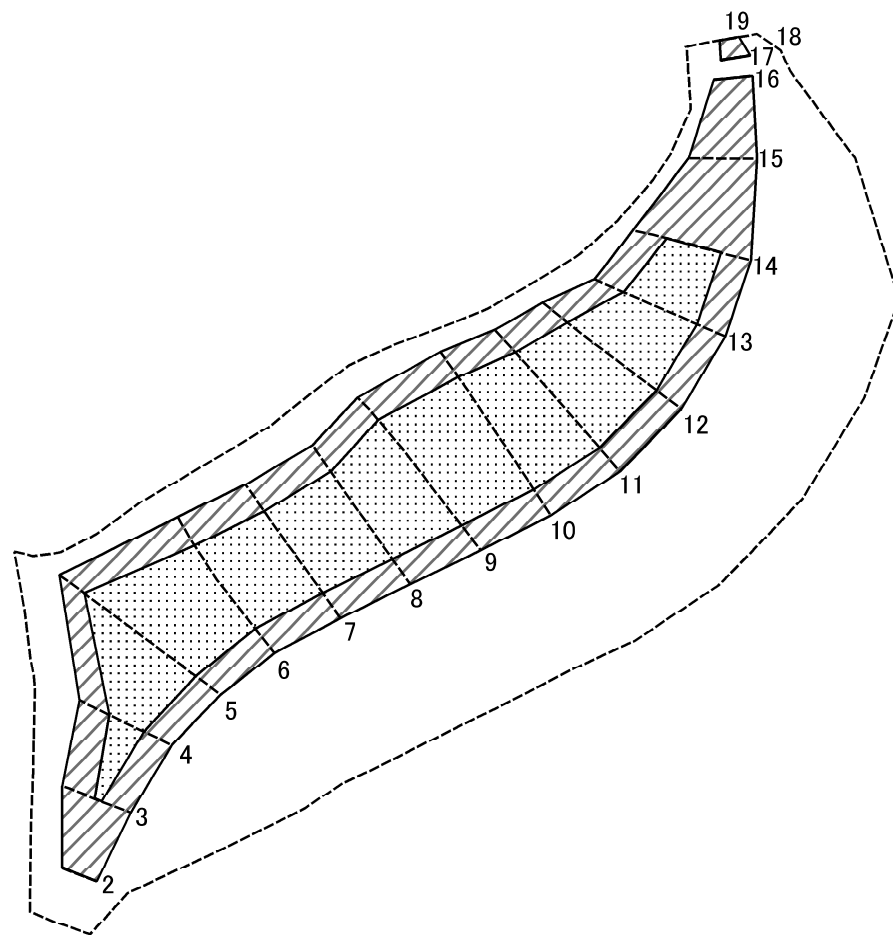
土砂災害警戒区域等指定図(その2-2)

図中の数字は横断測線番号を示す

| 土砂災害特別警戒区域の区域区分図<br>(急傾斜地の崩壊に伴う土石等の移動により<br>建築物の地上部に作用すると想定される力) | 土砂災害防止法施行令第二条の基準に該当する区域 | | | <div>N</div> <div>縮尺</div> <div>1:2,000</div> | 自然現象の種類 | 急傾斜地の崩壊 | 箇所番号 | 201-H18-7027-1 |
| | 土砂災害防止法施行令第三条の基準に該当する区域 | 土石等の(移動)高さが1m以下の場合、土石等の移動による力が100kN/m <sup>2</sup> を超える区域 | | | 告示番号 | 神奈川県告示第251号 | 箇所名 | 久里浜9丁目2-1 |

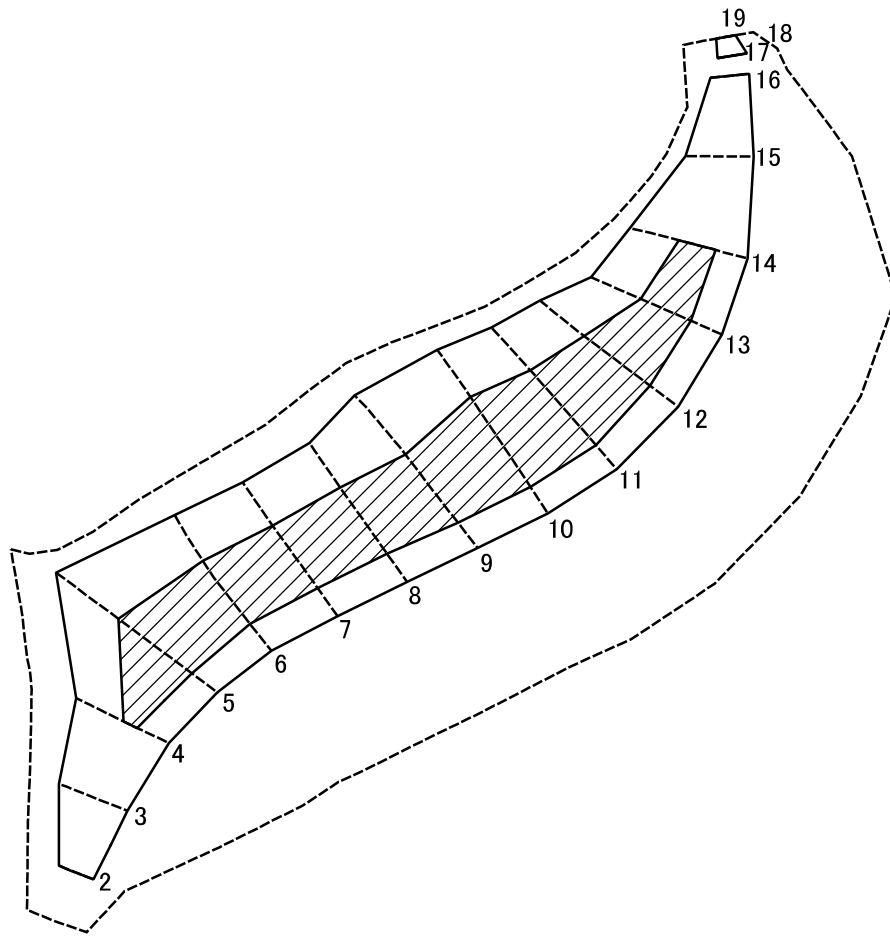
土砂災害警戒区域等指定図(その2-3)

図中の数字は横断測線番号を示す

| 土砂災害特別警戒区域の区域区分図<br>(急傾斜地の崩壊に伴う土石等の堆積により<br>建築物の地上部に作用すると想定される力) | 土砂災害防止法施行令第二条の基準に該当する区域 | | | <div>N</div> <div>縮尺</div> <div>1:2,000</div> | 自然現象の種類 | 急傾斜地の崩壊 | 箇所番号 | 201-H18-7027-1 |
| | 土砂災害防止法施行令第三条の基準に該当する区域 | 土石等の堆積の高さが3mを超える区域 | | | 告示番号 | 神奈川県告示第251号 | 箇所名 | 久里浜9丁目2-1 |

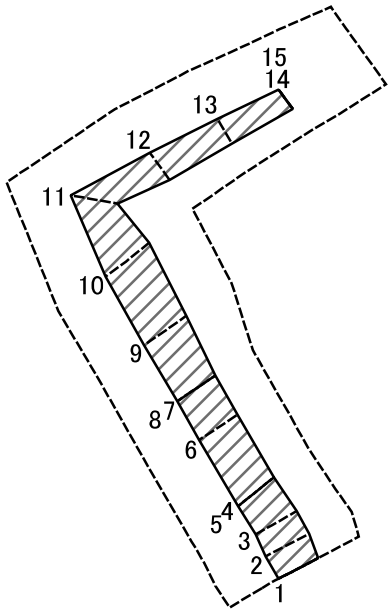
土砂災害警戒区域等指定図(その2-2)

図中の数字は横断測線番号を示す

| 土砂災害特別警戒区域の区域区分図<br>(急傾斜地の崩壊に伴う土石等の移動により<br>建築物の地上部に作用すると想定される力) | 土砂災害防止法施行令第二条の基準に該当する区域 | | | 自然現象<br>の種類 | 急傾斜地の崩壊 | 箇所番号 | 201-H18-7027-3 |
| | 土砂災害防止法<br>施行令第三条の<br>基準に該当する<br>区域 | 土石等の(移動)高さが1m以下の場合、<br>土石等の移動による力が100kN/m <sup>2</sup> を超える区域 | | 告示番号 | 神奈川県告示第251号 | 箇所名 | 久里浜9丁目2-3 |

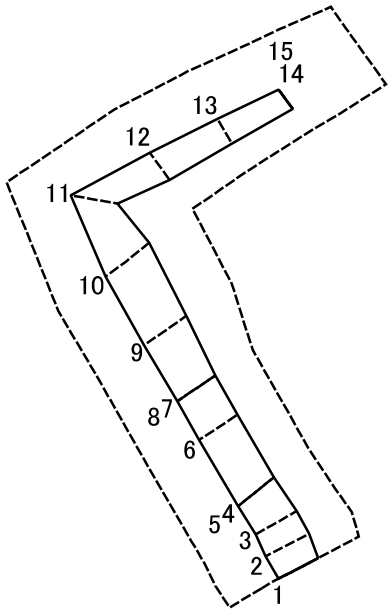
土砂災害警戒区域等指定図(その2-3)

図中の数字は横断測線番号を示す

| 土砂災害特別警戒区域の区域区分図<br>(急傾斜地の崩壊に伴う土石等の堆積により<br>建築物の地上部に作用すると想定される力) | 土砂災害防止法施行令第二条の基準に該当する区域 | | | <div>N</div> <div>縮尺</div> <div>1:2,000</div> | 自然現象の種類 | 急傾斜地の崩壊 | 箇所番号 | 201-H18-7027-3 |
| | 土砂災害防止法<br>施行令第三条の<br>基準に該当する<br>区域 | 土石等の堆積の高さが3mを超える区域 | | | 告示番号 | 神奈川県告示第251号 | 箇所名 | 久里浜9丁目2-3 |

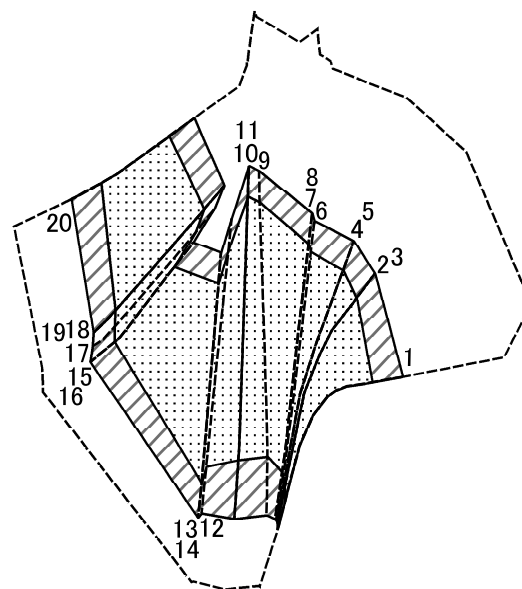
土砂災害警戒区域等指定図(その2-2)

図中の数字は横断測線番号を示す

| 土砂災害特別警戒区域の区域区分図<br>(急傾斜地の崩壊に伴う土石等の移動により<br>建築物の地上部に作用すると想定される力) | 土砂災害防止法施行令第二条の基準に該当する区域 | | | <div>N</div> <div>縮尺</div> <div>1:2,000</div> | 自然現象<br>の種類 | 急傾斜地の崩壊 | 箇所番号 | 201-H18-7027-4 |
| | 土砂災害防止法<br>施行令第三条の<br>基準に該当する<br>区域 | 土石等の(移動)高さが1m以下の場合、<br>土石等の移動による力が100kN/m <sup>2</sup> を超える区域 | | | 告示番号 | 神奈川県告示第251号 | 箇所名 | 久里浜9丁目2-4 |

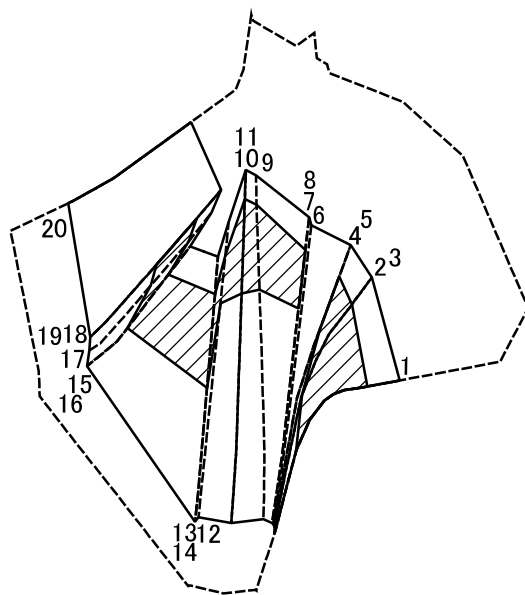
土砂災害警戒区域等指定図(その2-3)

図中の数字は横断測線番号を示す

| 土砂災害特別警戒区域の区域区分図<br>(急傾斜地の崩壊に伴う土石等の堆積により<br>建築物の地上部に作用すると想定される力) | 土砂災害防止法施行令第二条の基準に該当する区域 | | | <div>N</div> <div>縮尺</div> <div>1:2,000</div> | 自然現象の種類 | 急傾斜地の崩壊 | 箇所番号 | 201-H18-7027-4 |
| | 土砂災害防止法施行令第三条の基準に該当する区域 | 土石等の堆積の高さが3mを超える区域 | | | 告示番号 | 神奈川県告示第251号 | 箇所名 | 久里浜9丁目2-4 |
