土砂災害警戒区域等指定図(その2-1)

| 土砂災害警戒区域・土砂災害特別警戒区域 区域図 | 土砂災害防止法施行令第二条の基準に該当する区域 | | N | 自然現象の種類 | 急傾斜地の崩壊 | 箇所番号 | 201-H18-8032 |
| | 土砂災害防止法施行令第三条の基準に該当する区域 | | | 告示番号 | 神奈川県告示第108号 | 箇所名 | 野比4丁目5 |

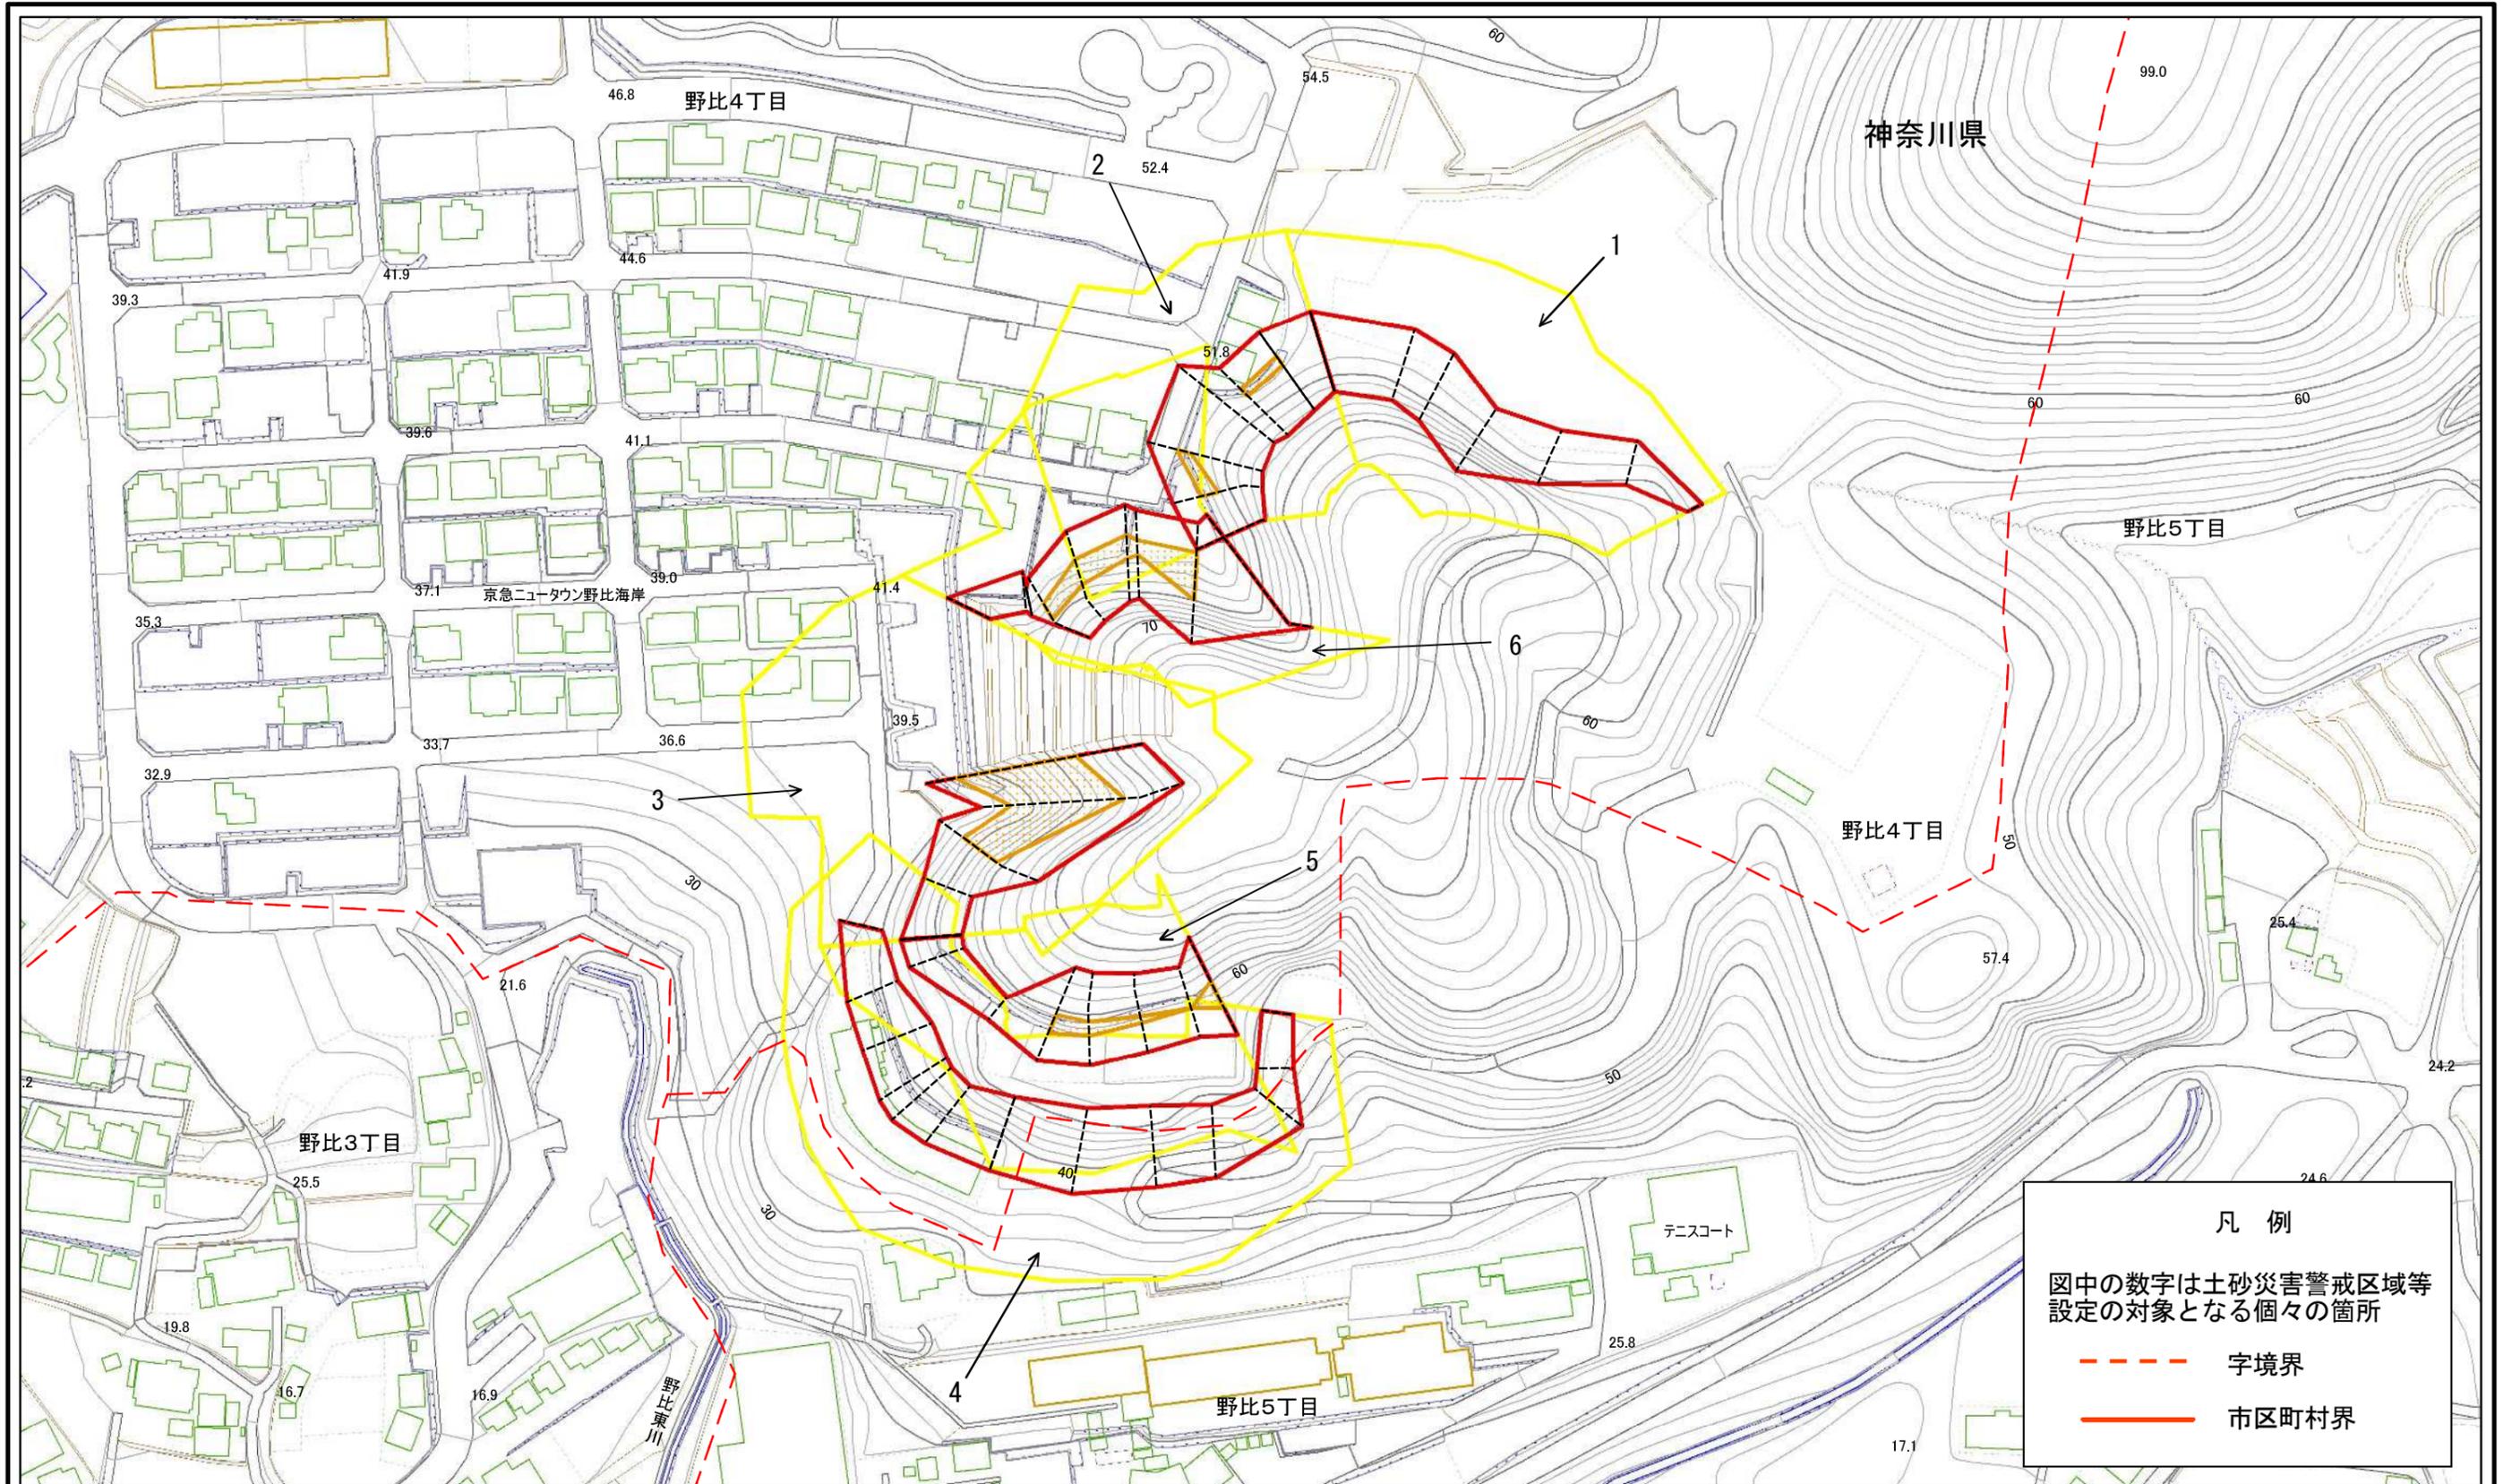
図中の数字は土砂災害警戒区域等設定の対象となる個々の箇所

| | 土砂等の(移動)高さが1m以下の場合、土砂等の移動による力が100kN/mを超える区域 | | 縮尺 | 告示年月日 | 令和4年3月18日 | 所在地 | 横須賀市野比4丁目及び野比5丁目 |
| | 土砂等の堆積の高さが3mを超える区域 | | | 1:1,500 | | | |

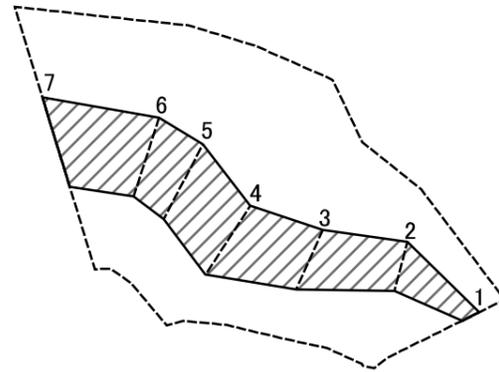
土砂災害警戒区域等指定図(その2-2)

図中の数字は横断測線番号を示す

| 土砂災害特別警戒区域の区域区分図 (急傾斜地の崩壊に伴う土石等の移動により 建築物の地上部に作用すると想定される力) | 土砂災害防止法施行令第二条の基準に該当する区域 | | N 縮尺 1:1,500 | 自然現象の種類 | 急傾斜地の崩壊 | 箇所番号 | 201-H18-8032-1 |

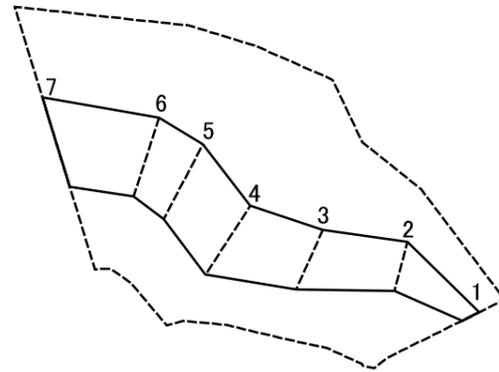
土砂災害警戒区域等指定図(その2-3)

図中の数字は横断測線番号を示す

| 土砂災害特別警戒区域の区域区分図 (急傾斜地の崩壊に伴う土石等の堆積により 建築物の地上部に作用すると想定される力) | 土砂災害防止法施行令第二条の基準に該当する区域 | | N 縮尺 1:1,500 | 自然現象の種類 | 急傾斜地の崩壊 | 箇所番号 | 201-H18-8032-1 |

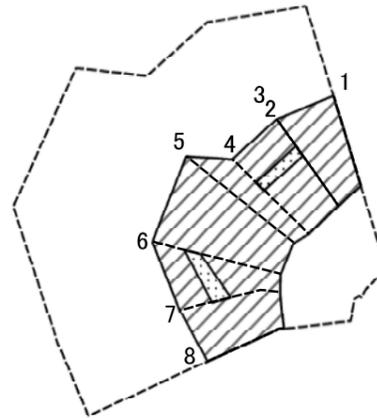
土砂災害警戒区域等指定図(その2-2)

図中の数字は横断測線番号を示す

| 土砂災害特別警戒区域の区域区分図 (急傾斜地の崩壊に伴う土石等の移動により建築物の地上部に作用すると想定される力) | 土砂災害防止法施行令第二条の基準に該当する区域 | | N 縮尺 1:1,500 | 自然現象の種類 | 急傾斜地の崩壊 | 箇所番号 | 201-H18-8032-2 |

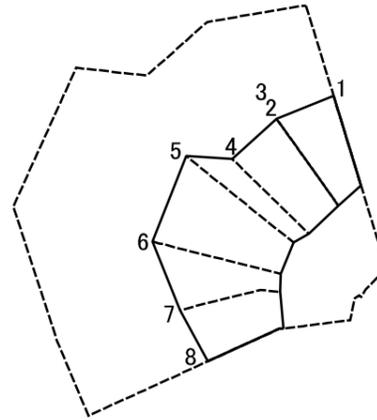
土砂災害警戒区域等指定図(その2-3)

図中の数字は横断測線番号を示す

| 土砂災害特別警戒区域の区域区分図 (急傾斜地の崩壊に伴う土石等の堆積により 建築物の地上部に作用すると想定される力) | 土砂災害防止法施行令第二条の基準に該当する区域 | | N 縮尺 1:1,500 | 自然現象の種類 | 急傾斜地の崩壊 | 箇所番号 | 201-H18-8032-2 |

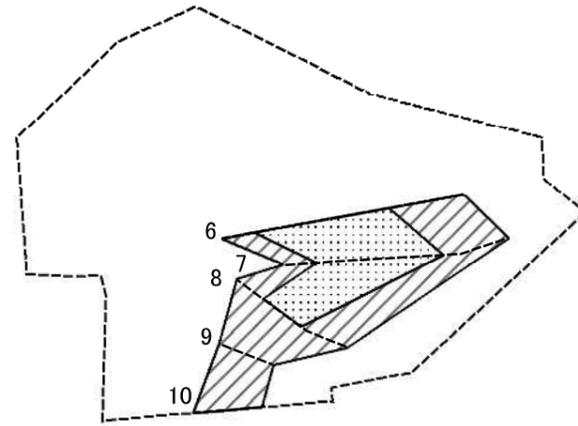
土砂災害警戒区域等指定図(その2-2)

図中の数字は横断測線番号を示す

| 土砂災害特別警戒区域の区域区分図 (急傾斜地の崩壊に伴う土石等の移動により 建築物の地上部に作用すると想定される力) | 土砂災害防止法施行令第二条の基準に該当する区域 | | N 縮尺 1:1,500 | 自然現象の種類 | 急傾斜地の崩壊 | 箇所番号 | 201-H18-8032-3 |

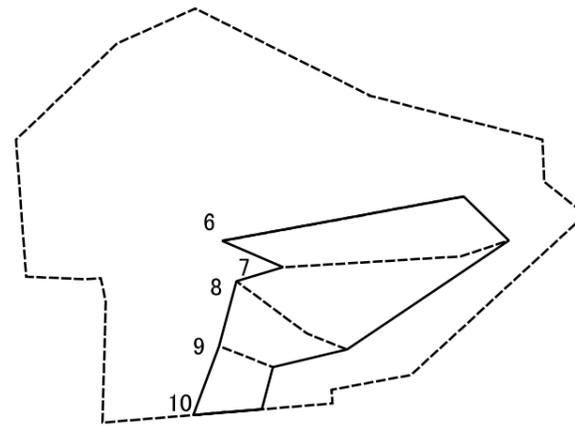
土砂災害警戒区域等の指定図(その2-3)

図中の数字は横断測線番号を示す

| 土砂災害特別警戒区域の区域区分図 (急傾斜地の崩壊に伴う土石等の堆積により 建築物の地上部に作用すると想定される力) | 土砂災害防止法施行令第二条の基準に該当する区域 | | N 縮尺 1:1,500 | 自然現象の種類 | 急傾斜地の崩壊 | 箇所番号 | 201-H18-8032-3 |

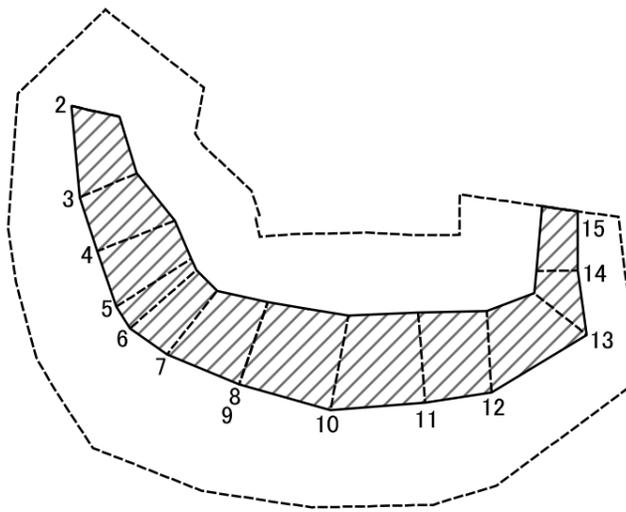
土砂災害警戒区域等指定図(その2-2)

図中の数字は横断測線番号を示す

| 土砂災害特別警戒区域の区域区分図 (急傾斜地の崩壊に伴う土石等の移動により 建築物の地上部に作用すると想定される力) | 土砂災害防止法施行令第二条の基準に該当する区域 | | N 縮尺 1:1,500 | 自然現象の種類 | 急傾斜地の崩壊 | 箇所番号 | 201-H18-8032-4 |

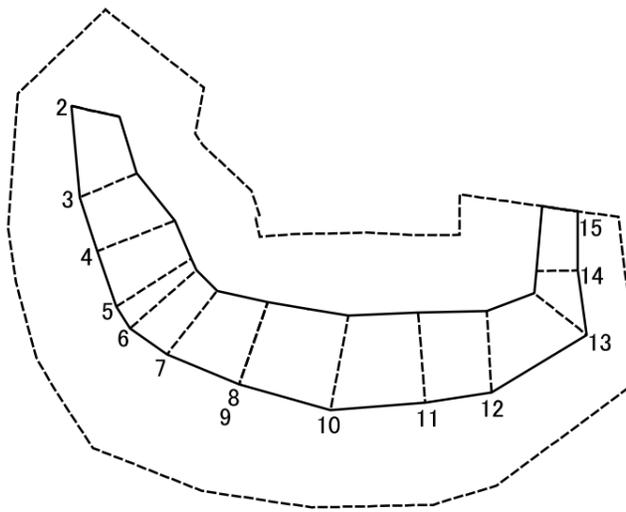
土砂災害警戒区域等指定図(その2-3)

図中の数字は横断測線番号を示す

| 土砂災害特別警戒区域の区域区分図 (急傾斜地の崩壊に伴う土石等の堆積により 建築物の地上部に作用すると想定される力) | 土砂災害防止法施行令第二条の基準に該当する区域 | | N 縮尺 1:1,500 | 自然現象の種類 | 急傾斜地の崩壊 | 箇所番号 | 201-H18-8032-4 |

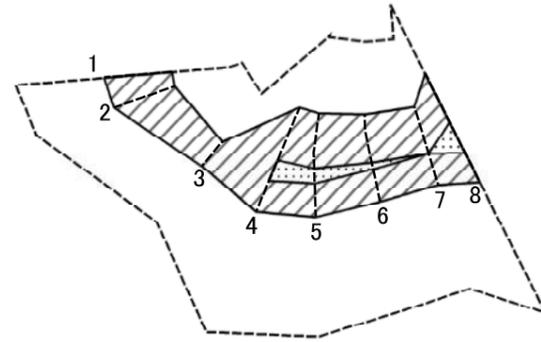
土砂災害警戒区域等指定図(その2-2)

図中の数字は横断測線番号を示す

| 土砂災害特別警戒区域の区域区分図 (急傾斜地の崩壊に伴う土石等の移動により 建築物の地上部に作用すると想定される力) | 土砂災害防止法施行令第二条の基準に該当する区域 | | N 縮尺 1:1,500 | 自然現象の種類 | 急傾斜地の崩壊 | 箇所番号 | 201-H18-8032-5 |

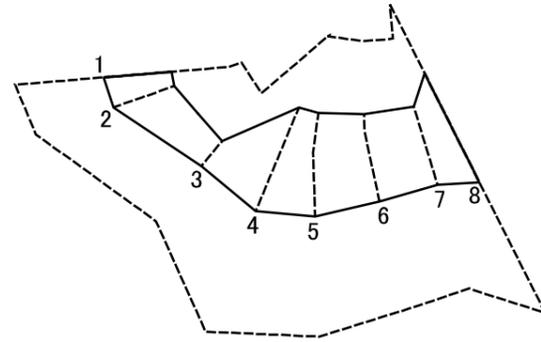
土砂災害警戒区域等指定図(その2-3)

図中の数字は横断測線番号を示す

| 土砂災害特別警戒区域の区域区分図 (急傾斜地の崩壊に伴う土石等の堆積により 建築物の地上部に作用すると想定される力) | 土砂災害防止法施行令第二条の基準に該当する区域 | | N 縮尺 1:1,500 | 自然現象の種類 | 急傾斜地の崩壊 | 箇所番号 | 201-H18-8032-5 |

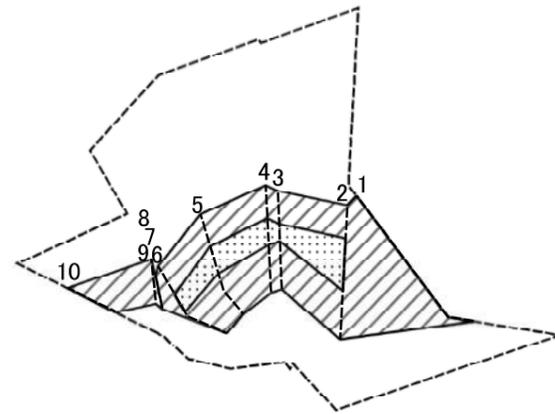
土砂災害警戒区域等指定図(その2-2)

図中の数字は横断測線番号を示す

| 土砂災害特別警戒区域の区域区分図 (急傾斜地の崩壊に伴う土石等の移動により 建築物の地上部に作用すると想定される力) | 土砂災害防止法施行令第二条の基準に該当する区域 | | N 縮尺 1:1,500 | 自然現象の種類 | 急傾斜地の崩壊 | 箇所番号 | 201-H18-8032-6 |

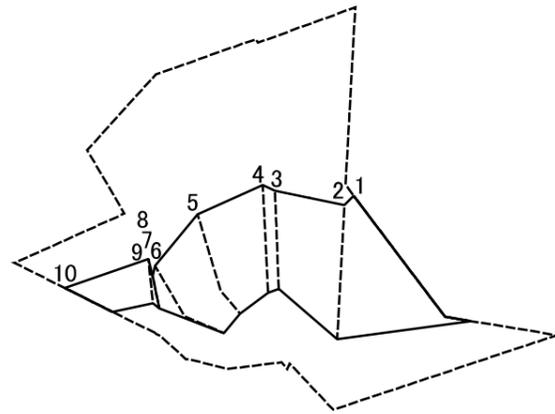
土砂災害警戒区域等指定図(その2-3)

図中の数字は横断測線番号を示す

| 土砂災害特別警戒区域の区域区分図 (急傾斜地の崩壊に伴う土石等の堆積により建築物の地上部に作用すると想定される力) | 土砂災害防止法施行令第二条の基準に該当する区域 | | N 縮尺 1:1,500 | 自然現象の種類 | 急傾斜地の崩壊 | 箇所番号 | 201-H18-8032-6 |
