# 土砂災害警戒区域等指定図(その2-1)

## 土砂災害警戒区域・土砂災害特別警戒区域 区域図

自然現象の種類	急傾斜地の崩壊	箇所番号	201-H18-8125
告示番号	神奈川県告示第455号	箇所名	長沢6丁目24
告示年月日	令和2年12月22日	所在地	横須賀市長沢6丁目

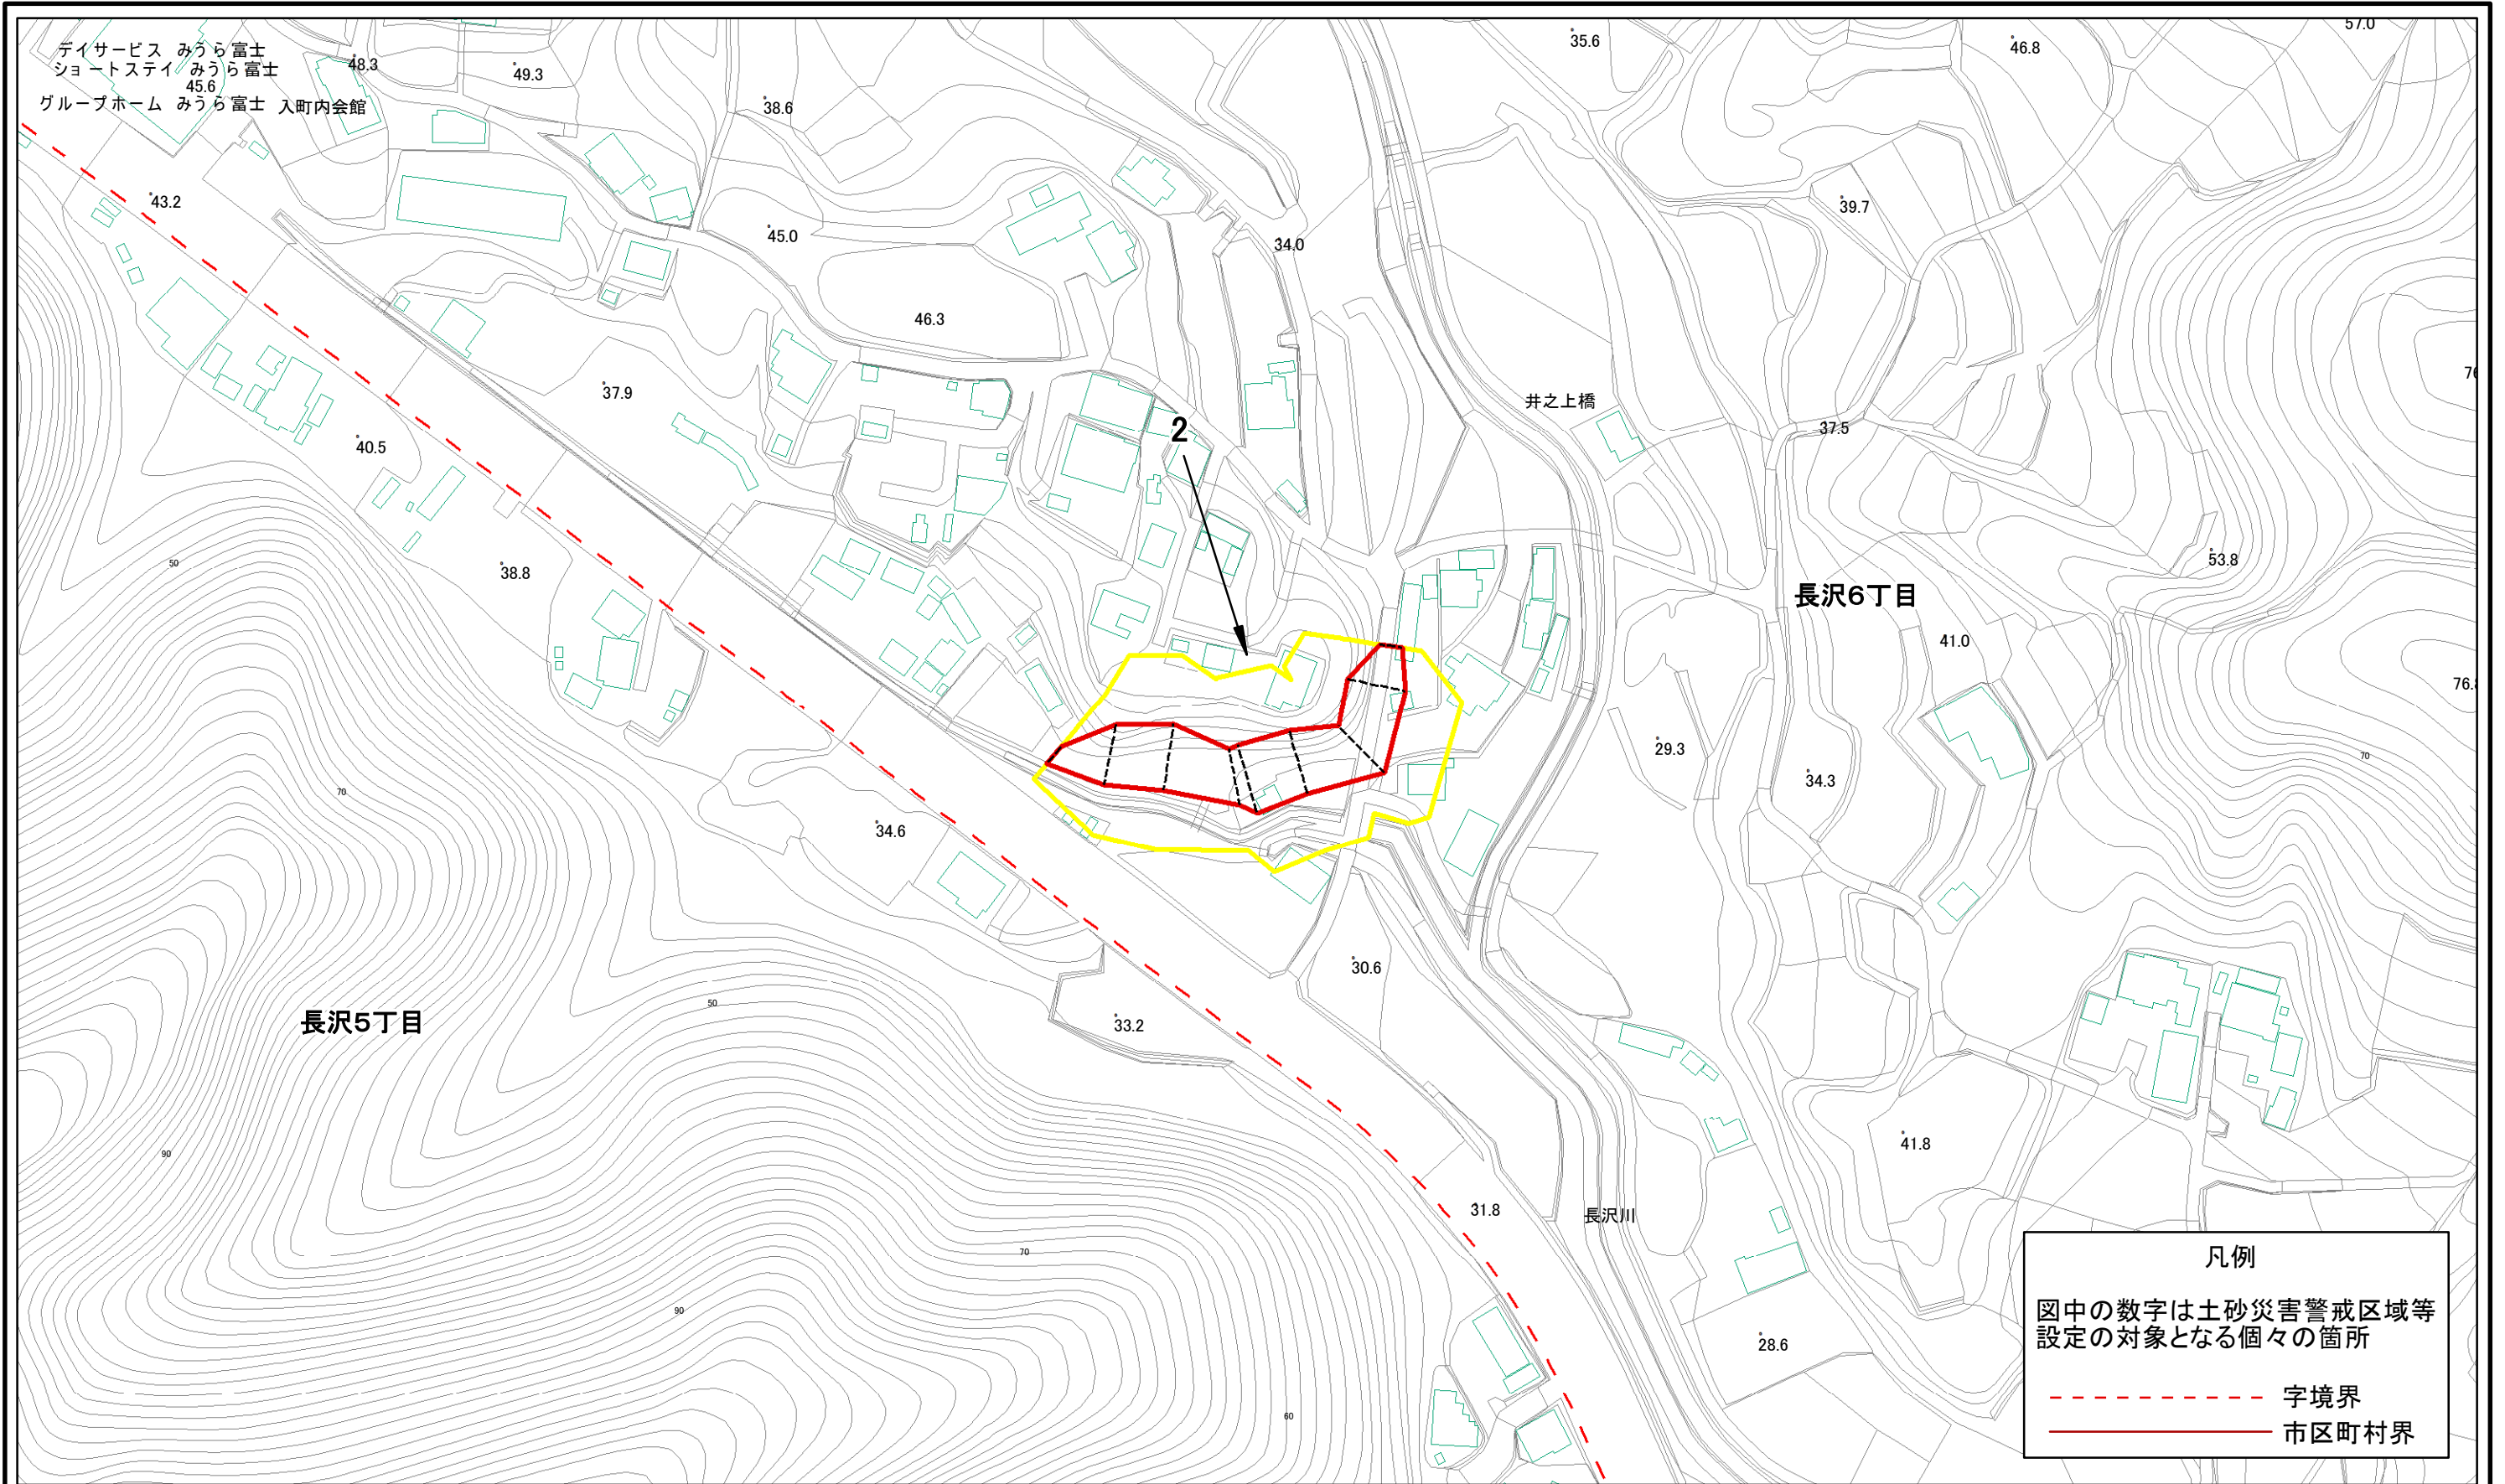
土砂災害防止法施行令第二条の基準に該当する区域	
土砂災害防止法施行令第三条の基準に該当する区域	
それ以外の区域

N	縮尺
	1:1,500

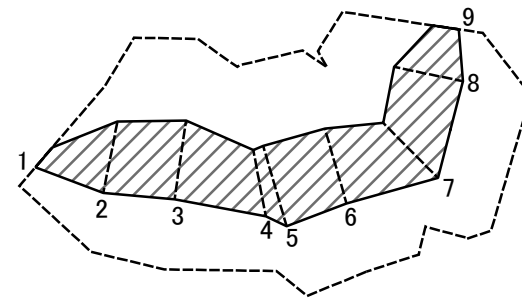
# 土砂災害警戒区域等指定図(その2-2)

図中の数字は横断測線番号を示す

<b>土砂災害特別警戒区域の区域区分図</b> (急傾斜地の崩壊に伴う土石等の移動により 建築物の地上部に作用すると想定される力)	土砂災害防止法施行令第二条の基準に該当する区域		N 縮尺 1:1,500	自然現象の種類	急傾斜地の崩壊	箇所番号	201-H18-8125-2
	土砂災害防止法施行令第三条の基準に該当する区域			告示番号	神奈川県告示第455号	箇所名	長沢6丁目24-2
	それ以外の区域			告示年月日	令和2年12月22日	所在地	横須賀市長沢6丁目

横断測線の区間	土石等の移動により建築物の地上部に作用すると想定される力				土石等の堆積により建築物の地上部に作用すると想定される力				土石等の移動により建築物の地上部に作用すると想定される力				土石等の堆積により建築物の地上部に作用すると想定される力			
	土石等の(移動)高さが1m以下の場合、土石等の移動による力が100kN/m <sup>2</sup> を超える区域		それ以外の区域		土石等の堆積の高さが3mを超える区域		それ以外の区域		土石等の(移動)高さが1m以下の場合、土石等の移動による力が100kN/m <sup>2</sup> を超える区域		それ以外の区域		土石等の堆積の高さが3mを超える区域		それ以外の区域	
	力の大きさのうち最大のもの(kN/m <sup>2</sup> )	土石等の高さ(m)	力の大きさのうち最大のもの(kN/m <sup>2</sup> )	土石等の高さ(m)	力の大きさのうち最大のもの(kN/m <sup>2</sup> )	土石等の高さ(m)	力の大きさのうち最大のもの(kN/m <sup>2</sup> )	土石等の高さ(m)	力の大きさのうち最大のもの(kN/m <sup>2</sup> )	土石等の高さ(m)	力の大きさのうち最大のもの(kN/m <sup>2</sup> )	土石等の高さ(m)	力の大きさのうち最大のもの(kN/m <sup>2</sup> )	土石等の高さ(m)	力の大きさのうち最大のもの(kN/m <sup>2</sup> )	土石等の高さ(m)
1 ~ 2	-	-	92.92	0.75	-	-	11.26	1.74								
2 ~ 3	-	-	98.34	0.75	-	-	13.76	2.12								
3 ~ 4	-	-	98.34	0.75	-	-	13.76	2.12								
4 ~ 5	-	-	99.51	0.75	-	-	13.51	2.08								
5 ~ 6	-	-	99.51	0.75	-	-	14.01	2.16								
6 ~ 7	-	-	98.00	0.75	-	-	14.47	2.23

7 ~ 8	-	-	98.00	0.75	-	-	14.70	2.27								
8 ~ 9	-	-	93.53	0.75	-	-	14.70	2.27								
~																
~																
~																
~																
~																
~																
~																
~																
~																
~																
~																
~																
~																
~																
~																
~																
~

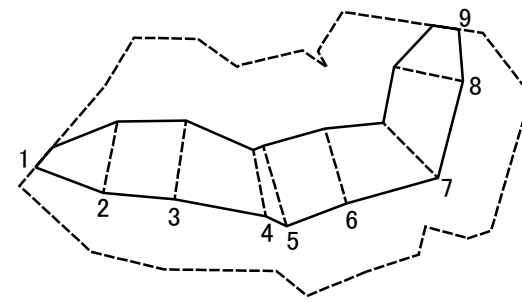
# 土砂災害警戒区域等指定図(その2-3)

図中の数字は横断測線番号を示す

<b>土砂災害特別警戒区域の区域区分図</b> (急傾斜地の崩壊に伴う土石等の堆積により 建築物の地上部に作用すると想定される力)	土砂災害防止法施行令第二条の基準に該当する区域		N 縮尺 1:1,500	自然現象の種類	急傾斜地の崩壊	箇所番号	201-H18-8125-2
	土砂災害防止法施行令第三条の基準に該当する区域			告示番号	神奈川県告示第455号	箇所名	長沢6丁目24-2
	それ以外の区域			告示年月日	令和2年12月22日	所在地	横須賀市長沢6丁目
