土砂災害警戒区域等指定図(その2-1)

**土砂災害警戒区域・土砂災害特別警戒区域
区域図**

土砂災害警戒区域等指定図書(その3)

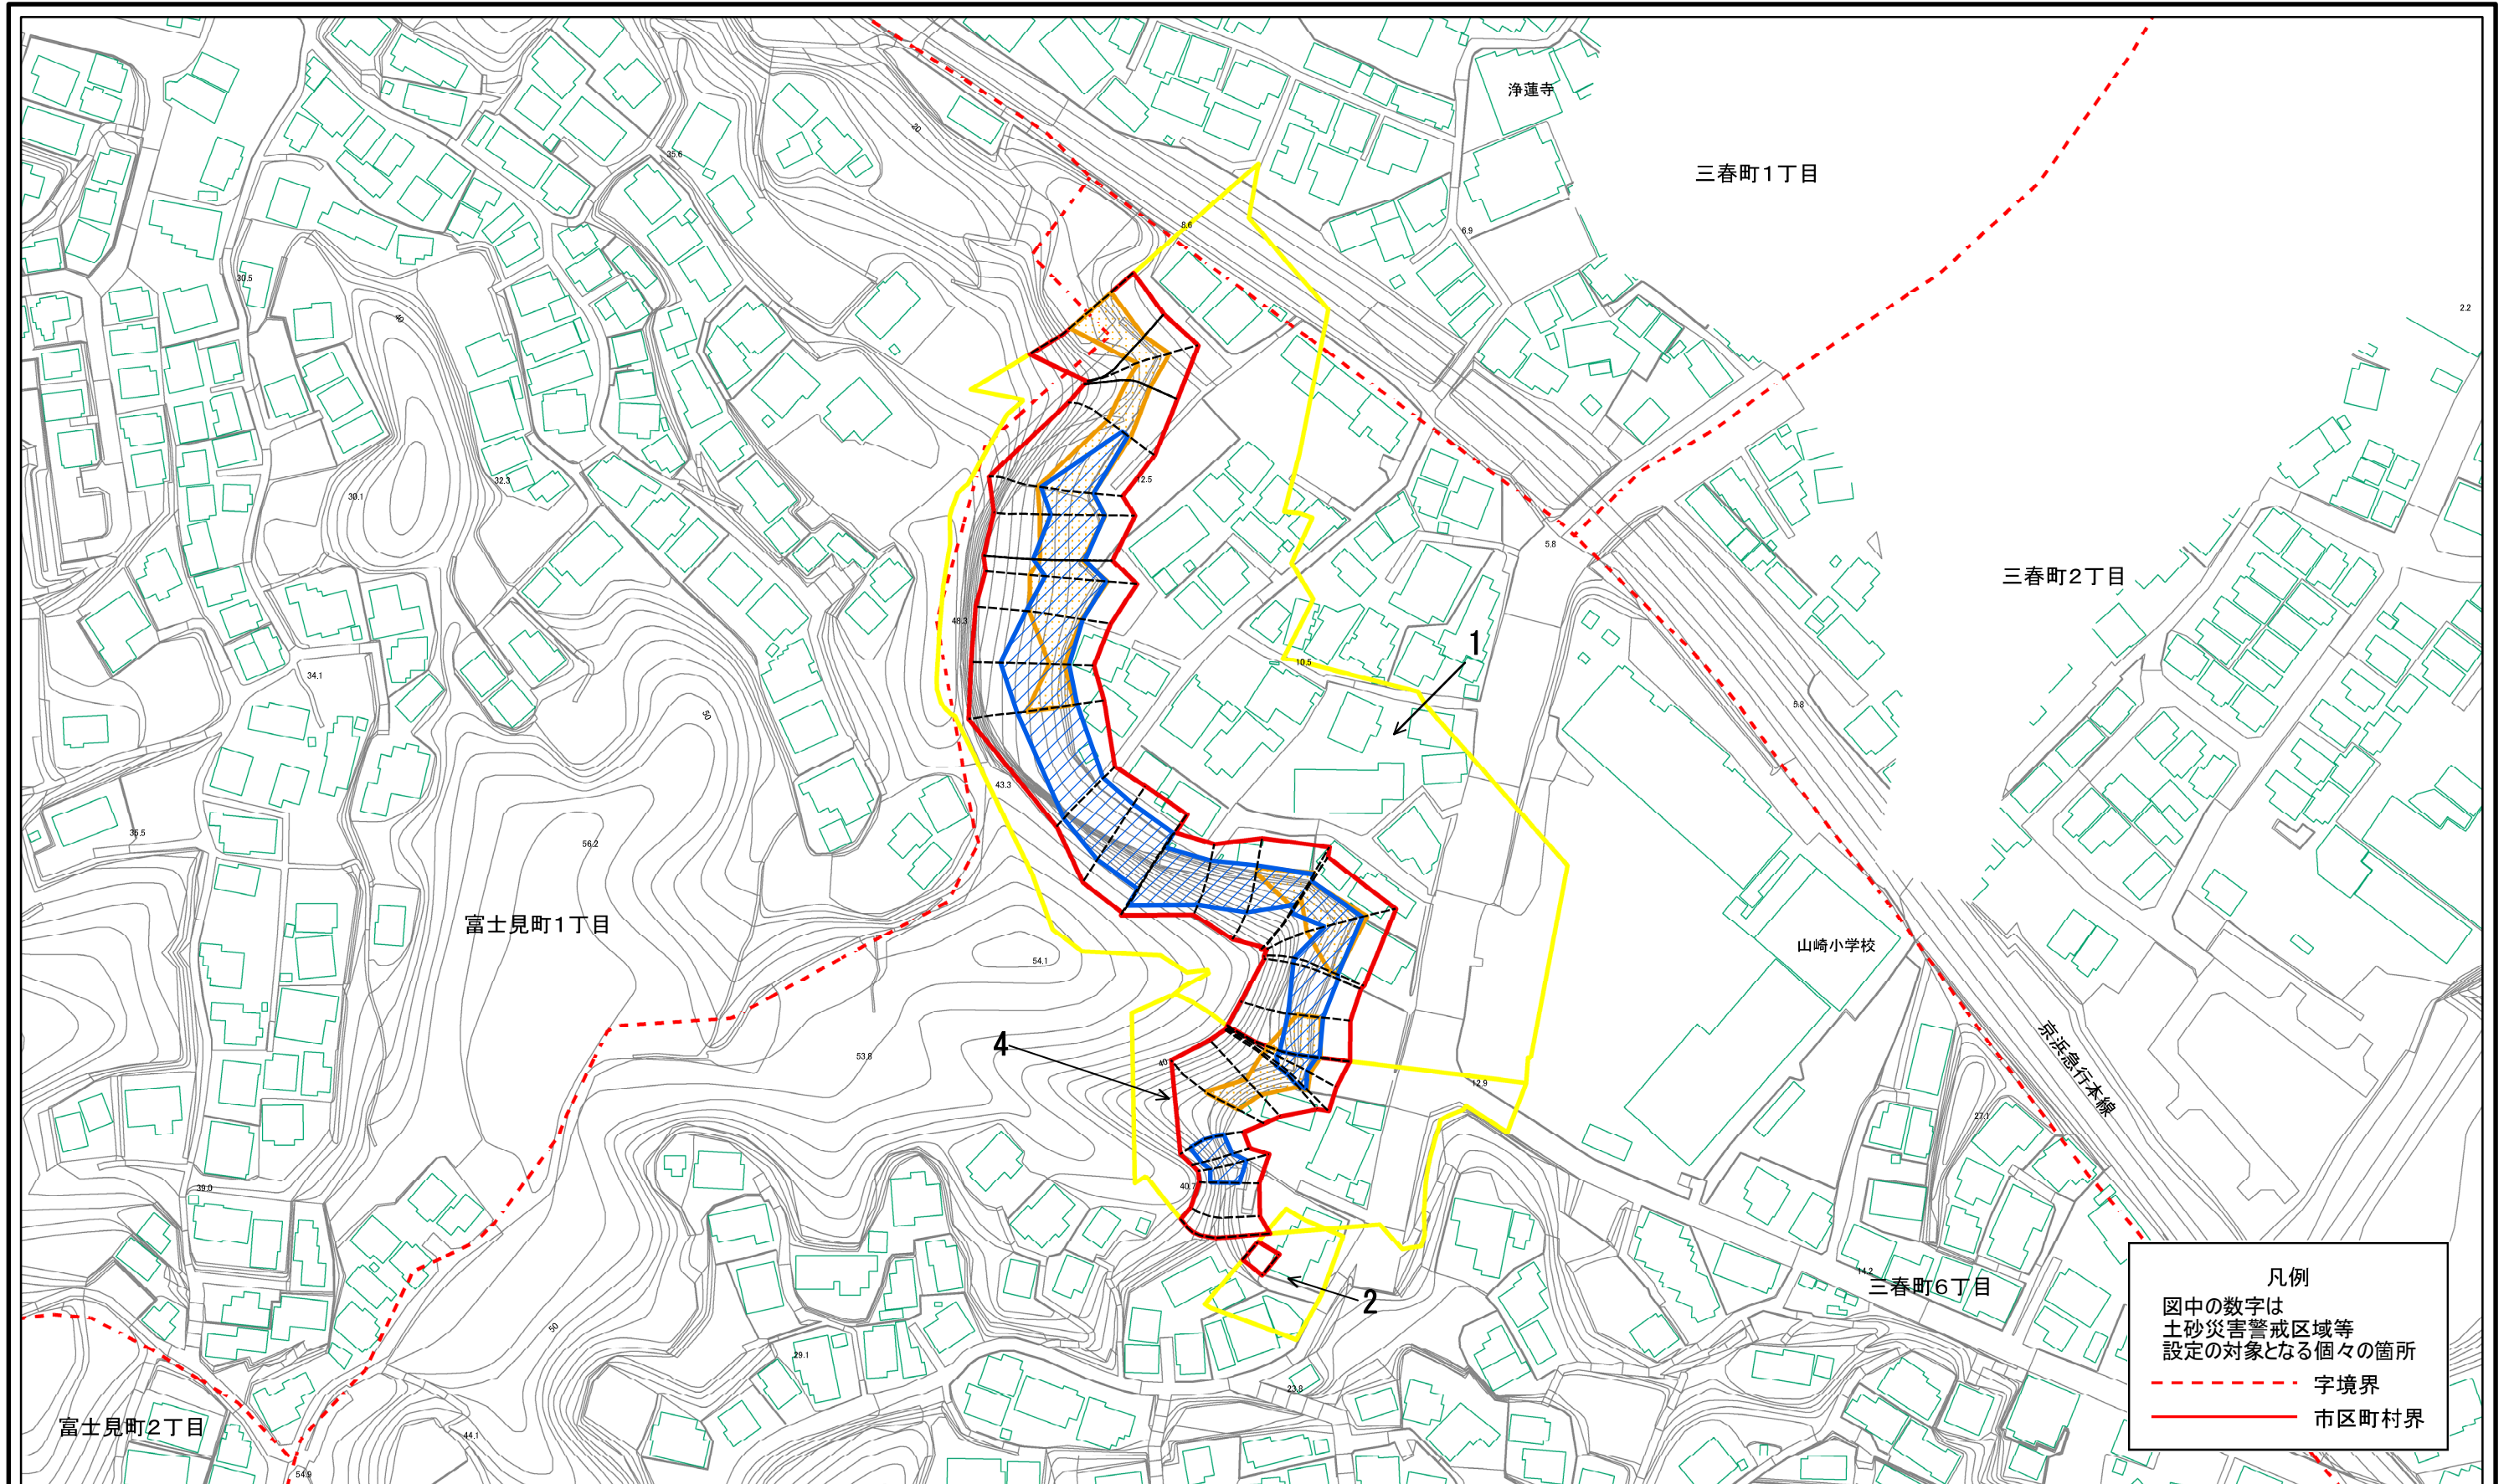
土砂災害防止法施行令第2条の基準に該当する区域		N 縮尺 1:1,500	自然現象の種類	急傾斜地の崩壊	箇所番号	201-H20-0211
土砂災害防止法施行令第3条の基準に該当する区域			告示番号	神奈川県告示第132号	箇所名	三春町6丁目1
土砂等の(移動)高さが1m以下の場合、土砂等の移動による力が100kN/mを超える区域			告示年月日	令和8年3月17日	所在地	横須賀市三春町六丁目、三春町一丁目及び富士見町一丁目
土砂等の堆積の高さが3mを超える区域						
それ以外の区域

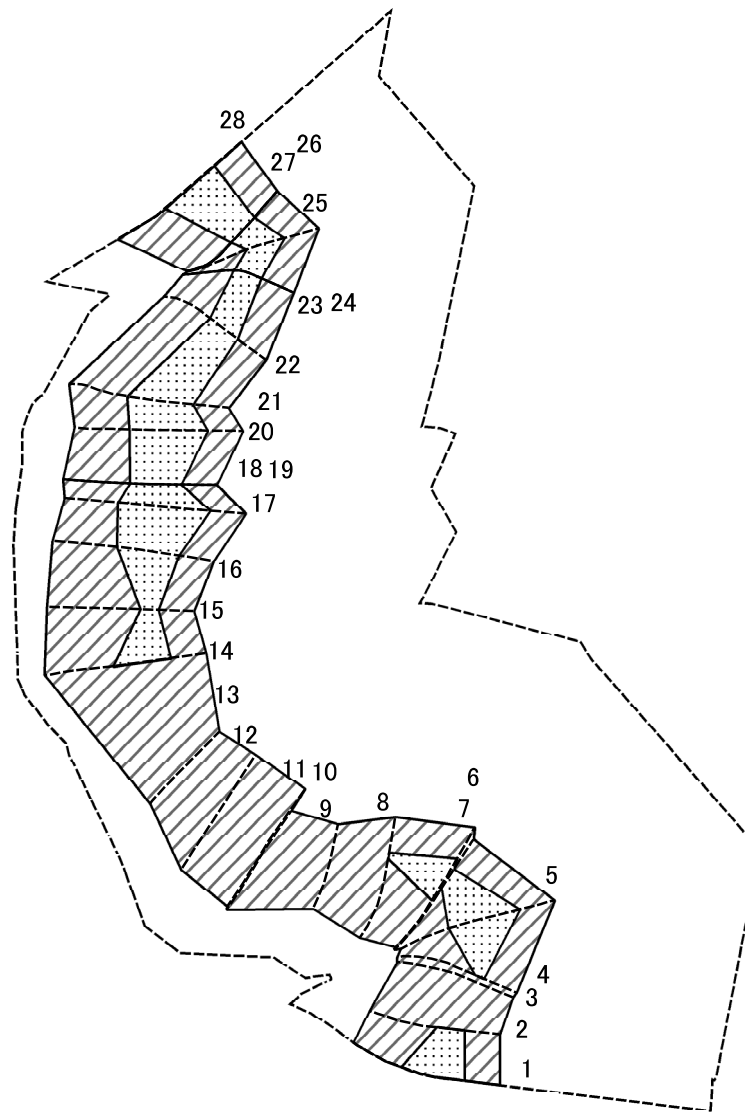
土砂災害警戒区域等指定図(その2-2)

図中の数字は横断測線番号を示す

土砂災害特別警戒区域の区域区分図 (急傾斜地の崩壊に伴う土石等の移動により 建築物の地上部に作用すると想定される力)	土砂災害防止法施行令第二条の基準に該当する区域		N 縮尺 1:1,500	自然現象の種類	急傾斜地の崩壊	箇所番号	201-H20-0211-1
	土砂災害防止法施行令第三条の基準に該当する区域			告示番号	神奈川県告示第132号	箇所名	三春町6丁目1-1
	それ以外の区域			告示年月日	令和8年3月17日	所在地	横須賀市三春町六丁目、三春町一丁目及び富士見町一丁目

横断測線の区間	土石等の移動により建築物の地上部に作用すると想定される力				土石等の堆積により建築物の地上部に作用すると想定される力				横断測線の区間	土石等の移動により建築物の地上部に作用すると想定される力				土石等の堆積により建築物の地上部に作用すると想定される力			
	土石等の(移動)高さが1m以下の場合、土石等の移動による力が100kN/m ² を超える区域		それ以外の区域		土石等の堆積の高さが3mを超える区域		それ以外の区域			土石等の(移動)高さが1m以下の場合、土石等の移動による力が100kN/m ² を超える区域		それ以外の区域		土石等の堆積の高さが3mを超える区域		それ以外の区域	
1 ~ 2	116.83	0.75	100.00	0.75	20.17	3.77	16.05	3.00	27 ~ 28	115.74	0.75	100.00	0.75	-	-	14.70	2.75
2 ~ 3	-	-	100.00	0.75	20.96	3.92	16.05	3.00	~								
3 ~ 4	-	-	100.00	0.75	20.96	3.92	16.05	3.00	~								
4 ~ 5	119.02	0.75	100.00	0.75	18.35	3.43	16.05	3.00	~								
5 ~ 6	119.02	0.75	100.00	0.75	18.24	3.41	16.05	3.00	~								
6 ~ 7	112.24	0.75	100.00	0.75	18.24	3.41	16.05	3.00	~								
7 ~ 8	112.24	0.75	100.00	0.75	18.44	3.45	16.05	3.00	~								
8 ~ 9	-	-	100.00	0.75	21.39	4.00	16.05	3.00	~								
9 ~ 10	-	-	78.96	0.75	23.32	4.36	16.05	3.00	~								
10 ~ 11	-	-	97.43	0.75	23.32	4.36	16.05	3.00	~

11 ~ 12	-	-	97.43	0.75	22.57	4.22	16.05	3.00	~								
12 ~ 13	-	-	94.25	0.75	23.76	4.44	16.05	3.00	~								
13 ~ 14	-	-	100.00	0.75	23.76	4.44	16.05	3.00	~								
14 ~ 15	109.95	0.75	100.00	0.75	21.72	4.06	16.05	3.00	~								
15 ~ 16	111.87	0.75	100.00	0.75	21.72	4.06	16.05	3.00	~								
16 ~ 17	120.19	0.75	100.00	0.75	20.59	3.85	16.05	3.00	~								
17 ~ 18	120.19	0.75	100.00	0.75	20.77	3.88	16.05	3.00	~								
18 ~ 19									~								
19 ~ 20	117.70	0.75	100.00	0.75	20.77	3.88	16.05	3.00	~								
20 ~ 21	117.70	0.75	100.00	0.75	20.17	3.77	16.05	3.00	~								
21 ~ 22	114.28	0.75	100.00	0.75	20.17	3.77	16.05	3.00	~								
22 ~ 23	111.90	0.75	100.00	0.75	-	-	16.05	3.00	~								
23 ~ 24									~								
24 ~ 25	110.47	0.75	100.00	0.75	-	-	13.89	2.60	~								
25 ~ 26	110.66	0.75	100.00	0.75	-	-	13.08	2.44	~								
26 ~ 27									~

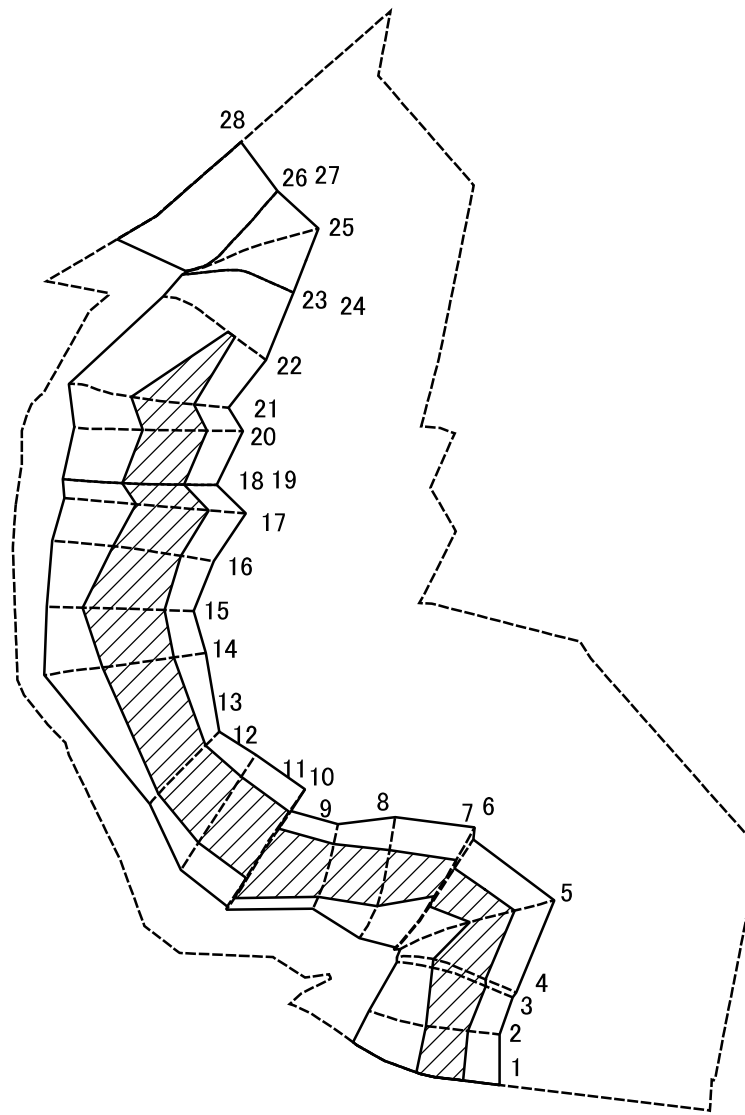
土砂災害警戒区域等指定図(その2-3)

図中の数字は横断測線番号を示す

土砂災害特別警戒区域の区域区分図 (急傾斜地の崩壊に伴う土石等の堆積により 建築物の地上部に作用すると想定される力)	土砂災害防止法施行令第二条の基準に該当する区域		縮尺 1:1,500	自然現象の種類	急傾斜地の崩壊	箇所番号	201-H20-0211-1
	土砂災害防止法施行令第三条の基準に該当する区域			告示番号	神奈川県告示第132号	箇所名	三春町6丁目1-1
	それ以外の区域			告示年月日	令和8年3月17日	所在地	横須賀市三春町六丁目、 三春町一丁目及び富士見町一丁目

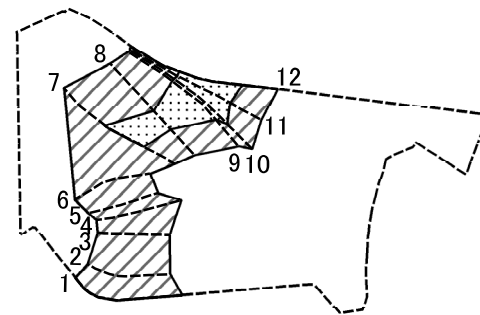
土砂災害警戒区域等指定図(その2-2)

図中の数字は横断測線番号を示す

土砂災害特別警戒区域の区域区分図 (急傾斜地の崩壊に伴う土石等の移動により 建築物の地上部に作用すると想定される力)	土砂災害防止法施行令第二条の基準に該当する区域		N 縮尺 1:1,500	自然現象の種類	急傾斜地の崩壊	箇所番号	201-H20-0211-4
	土砂災害防止法施行令第三条の基準に該当する区域			告示番号	神奈川県告示第132号	箇所名	三春町6丁目1-4
	それ以外の区域			告示年月日	令和8年3月17日	所在地	横須賀市三春町六丁目、 三春町一丁目及び富士見町一丁目

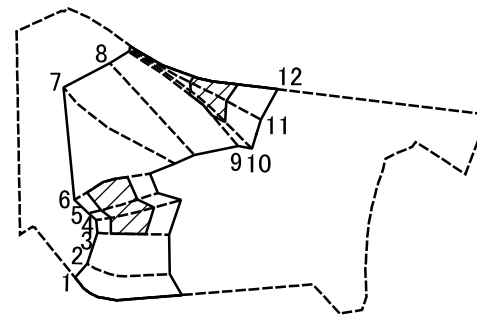
土砂災害警戒区域等指定図(その2-3)

図中の数字は横断測線番号を示す

土砂災害特別警戒区域の区域区分図 (急傾斜地の崩壊に伴う土石等の堆積により 建築物の地上部に作用すると想定される力)	土砂災害防止法施行令第二条の基準に該当する区域		N 縮尺 1:1,500	自然現象の種類	急傾斜地の崩壊	箇所番号	201-H20-0211-4
	土砂災害防止法施行令第三条の基準に該当する区域			告示番号	神奈川県告示第132号	箇所名	三春町6丁目1-4
	それ以外の区域			告示年月日	令和8年3月17日	所在地	横須賀市三春町六丁目、 三春町一丁目及び富士見町一丁目
