土砂災害警戒区域等指定図(その2-1)

**土砂災害警戒区域・土砂災害特別警戒区域
 区域図**

自然現象の種類	急傾斜地の崩壊	箇所番号	201-H20-0620
告示番号	神奈川県告示第132号	箇所名	坂本町3丁目7
告示年月日	令和8年3月17日	所在地	横須賀市坂本町3丁目、坂本町5丁目及び金谷2丁目

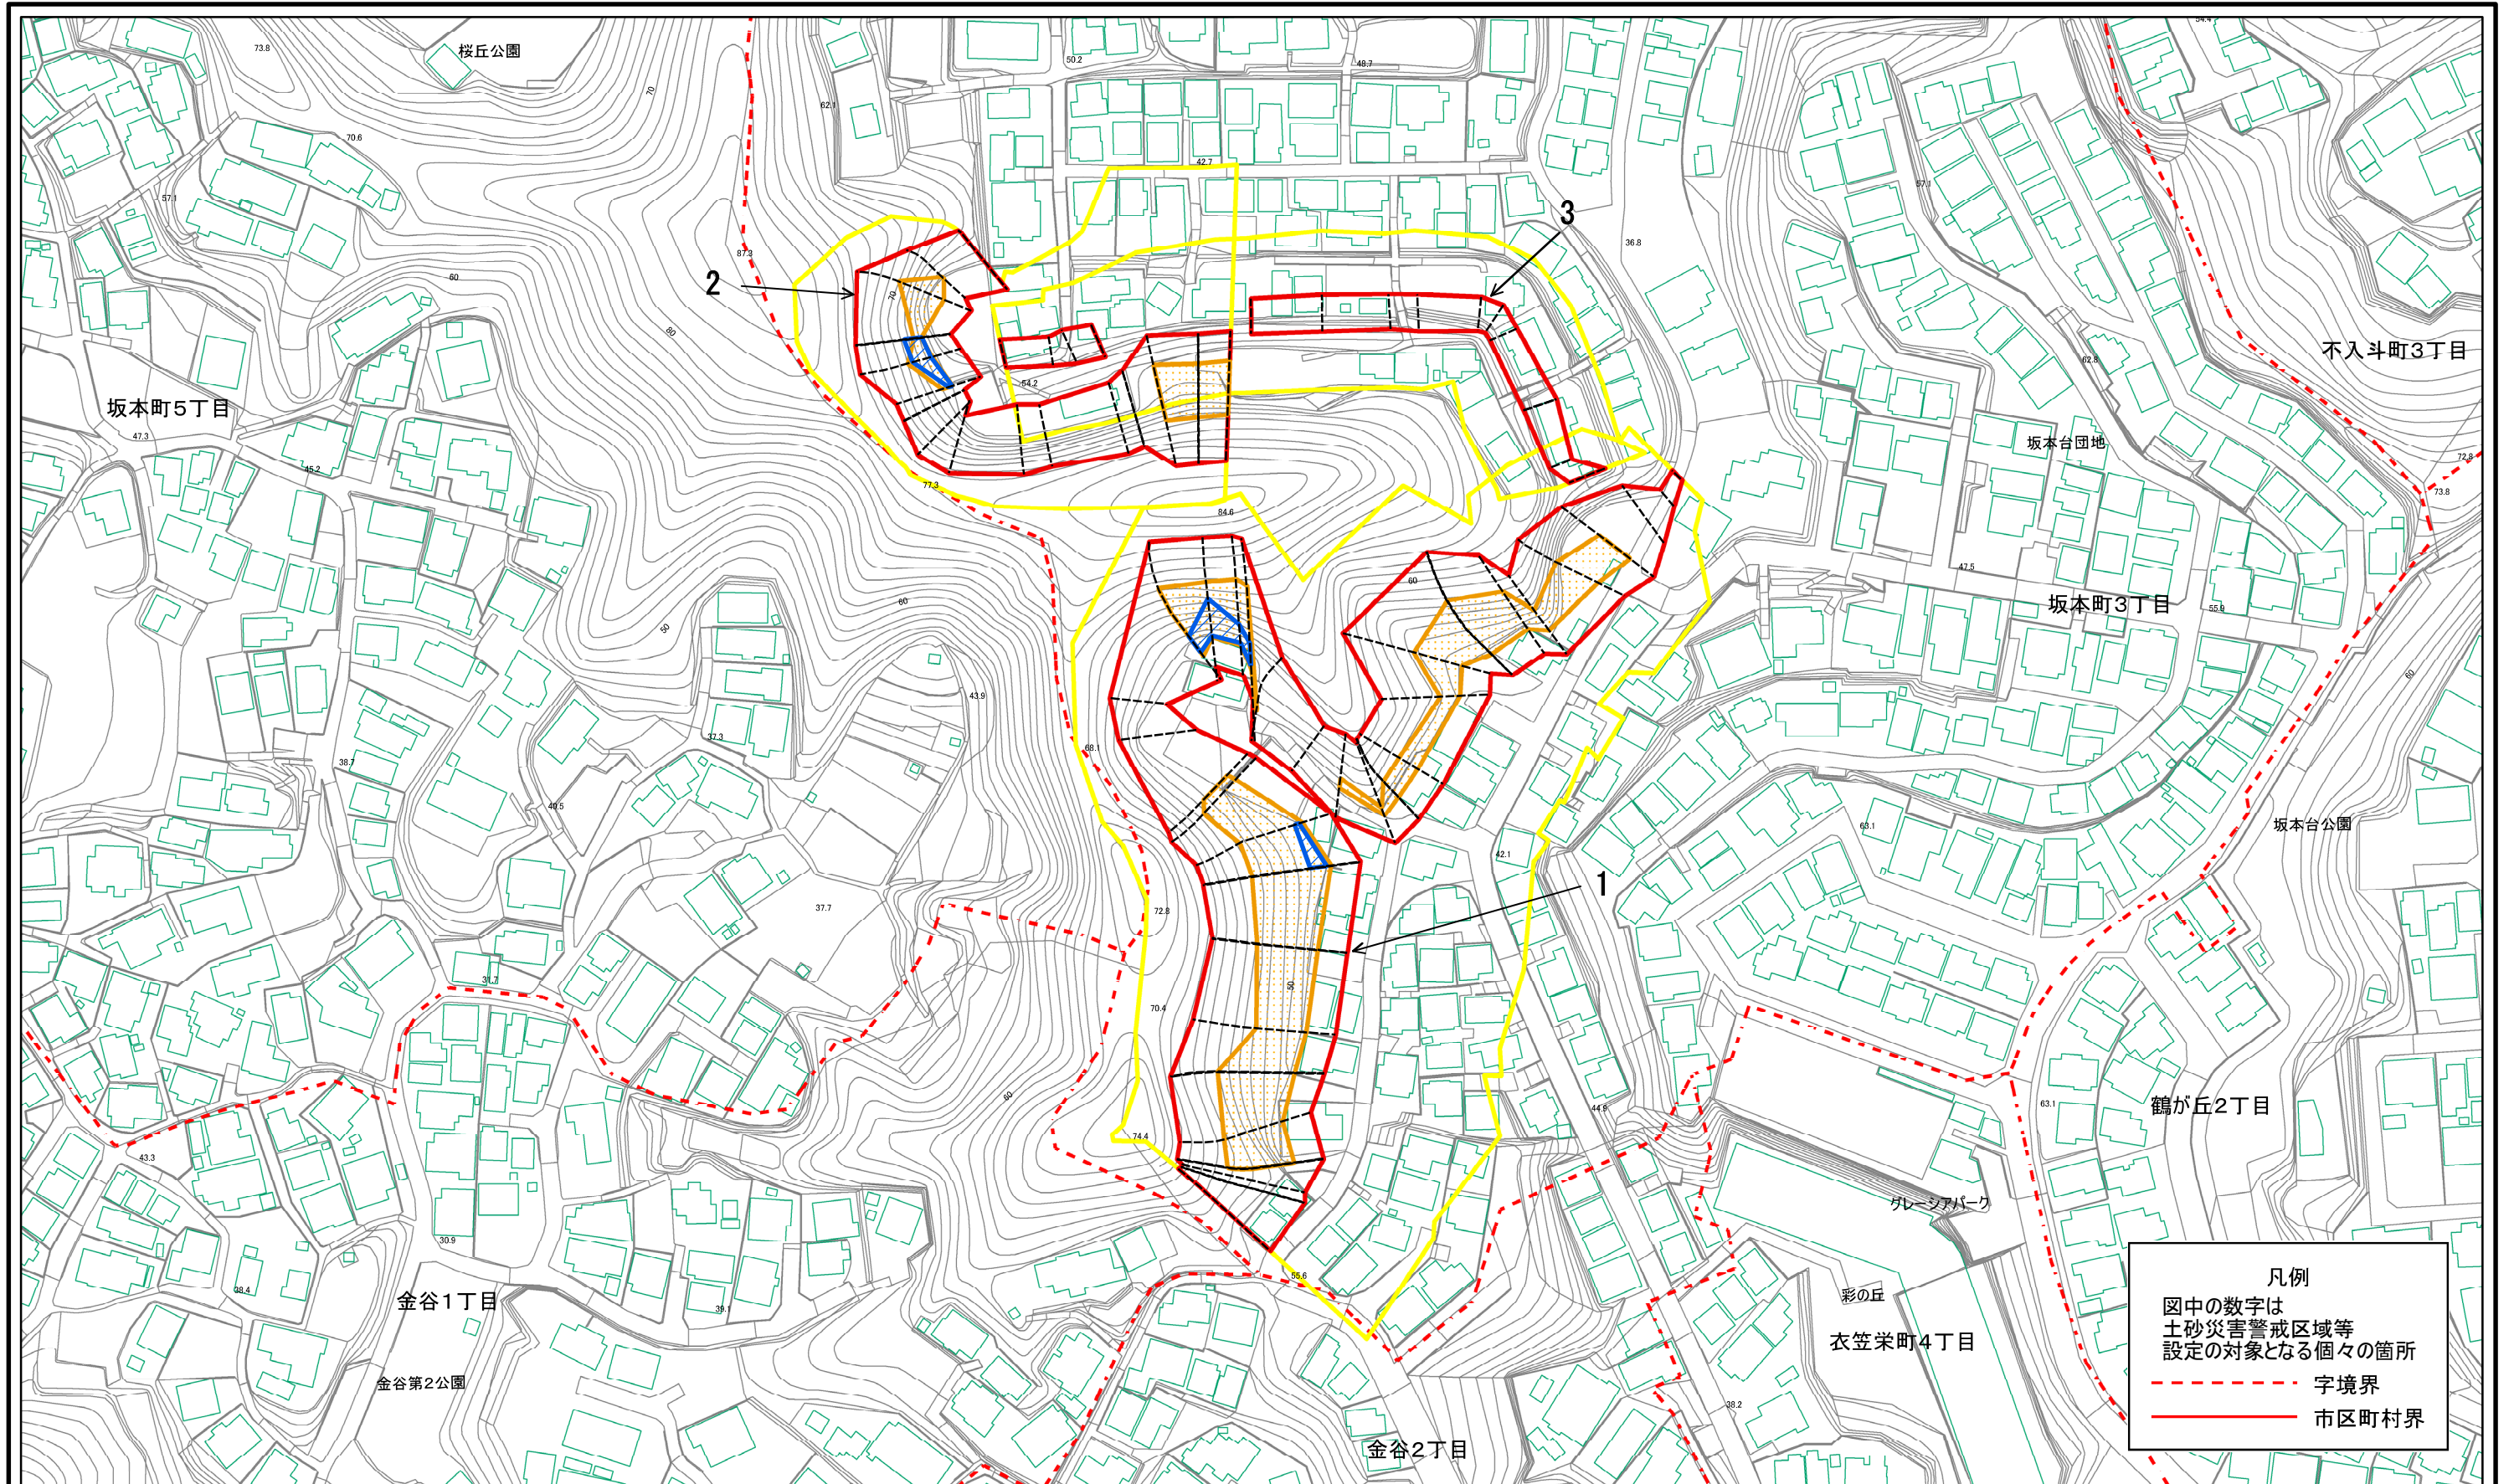
土砂災害防止法施行令第二条の基準に該当する区域		N 縮尺 1:1,500	自然現象の種類	急傾斜地の崩壊	箇所番号	201-H20-0620
土砂災害防止法施行令第三条の基準に該当する区域			告示番号	神奈川県告示第132号	箇所名	坂本町3丁目7
土砂等の(移動)高さが1m以下の場合、土砂等の移動による力が100kN/mを超える区域			告示年月日	令和8年3月17日	所在地	横須賀市坂本町3丁目、坂本町5丁目及び金谷2丁目
土砂等の堆積の高さが3mを超える区域						
それ以外の区域

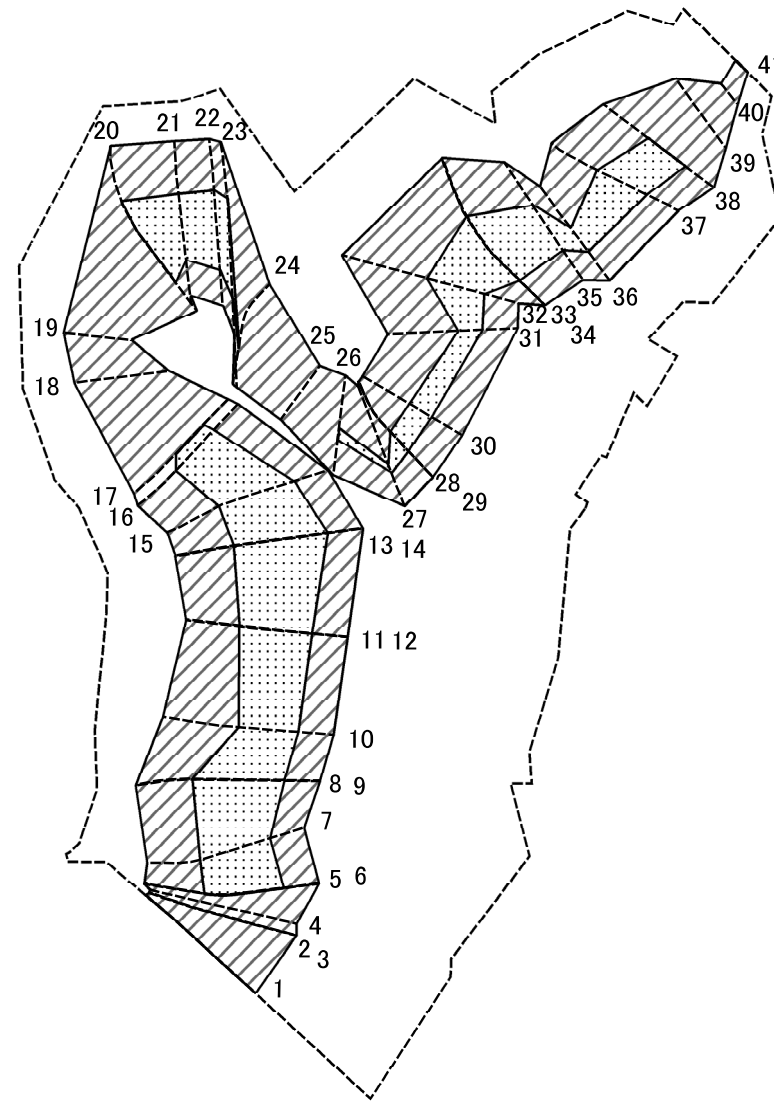
土砂災害警戒区域等指定図(その2-2)

図中の数字は横断測線番号を示す

土砂災害特別警戒区域の区域区分図 (急傾斜地の崩壊に伴う土石等の移動により 建築物の地上部に作用すると想定される力)	土砂災害防止法施行令第二条の基準に該当する区域		N 縮尺 1:1,500	自然現象の種類	急傾斜地の崩壊	箇所番号	201-H20-0620-1
	土砂災害防止法施行令第三条の基準に該当する区域			告示番号	神奈川県告示第132号	箇所名	坂本町3丁目7-1
	それ以外の区域			告示年月日	令和8年3月17日	所在地	横須賀市坂本町三丁目、坂本町五丁目及び金谷二丁目

横断測線の区間	土石等の移動により建築物の地上部に作用すると想定される力				土石等の堆積により建築物の地上部に作用すると想定される力				横断測線の区間	土石等の移動により建築物の地上部に作用すると想定される力				土石等の堆積により建築物の地上部に作用すると想定される力			
	土石等の(移動)高さが1m以下の場合、土石等の移動による力が100kN/m ² を超える区域		それ以外の区域		土石等の堆積の高さが3mを超える区域		それ以外の区域			土石等の(移動)高さが1m以下の場合、土石等の移動による力が100kN/m ² を超える区域		それ以外の区域		土石等の堆積の高さが3mを超える区域		それ以外の区域	
	力の大きさのうち最大のもの(kN/m ²)	土石等の高さ(m)	力の大きさのうち最大のもの(kN/m ²)	土石等の高さ(m)	力の大きさのうち最大のもの(kN/m ²)	土石等の高さ(m)	力の大きさのうち最大のもの(kN/m ²)	土石等の高さ(m)		力の大きさのうち最大のもの(kN/m ²)	土石等の高さ(m)	力の大きさのうち最大のもの(kN/m ²)	土石等の高さ(m)	力の大きさのうち最大のもの(kN/m ²)	土石等の高さ(m)	力の大きさのうち最大のもの(kN/m ²)	土石等の高さ(m)
1 ~ 2	-	-	99.62	0.75	-	-	11.63	2.17	34 ~ 35	116.22	0.75	100.00	0.75	-	-	16.05	3.00
3 ~ 4	-	-	99.43	0.75	-	-	11.59	2.17	35 ~ 36	116.22	0.75	100.00	0.75	-	-	15.93	2.98
4 ~ 5	-	-	100.00	0.75	-	-	16.05	3.00	36 ~ 37	116.11	0.75	100.00	0.75	-	-	15.93	2.98
6 ~ 7	118.57	0.75	100.00	0.75	-	-	15.21	2.84	37 ~ 38	116.11	0.75	100.00	0.75	-	-	15.28	2.85

7 ~ 8	118.70	0.75	100.00	0.75	-	-	16.05	3.00	38 ~ 39	-	-	100.00	0.75	-	-	14.78	2.76
9 ~ 10	118.70	0.75	100.00	0.75	-	-	16.05	3.00	39 ~ 40	-	-	96.00	0.75	-	-	11.72	2.19
10 ~ 11	118.24	0.75	100.00	0.75	-	-	16.05	3.00	40 ~ 41	-	-	57.97	0.75	-	-	11.17	2.09
12 ~ 13	118.24	0.75	100.00	0.75	-	-	14.55	2.72	~								
14 ~ 15	118.02	0.75	100.00	0.75	16.49	3.08	16.05	3.00	~								
15 ~ 16	117.14	0.75	100.00	0.75	-	-	16.05	3.00	~								
16 ~ 17	116.64	0.75	100.00	0.75	-	-	15.88	2.97	~								
17 ~ 18	-	-	100.00	0.75	-	-	12.87	2.40	~								
18 ~ 19	-	-	95.13	0.75	-	-	13.16	2.46	~								
19 ~ 20	-	-	100.00	0.75	-	-	16.05	3.00	~								
20 ~ 21	119.36	0.75	100.00	0.75	18.46	3.45	16.05	3.00	~								
21 ~ 22	120.03	0.75	100.00	0.75	18.46	3.45	16.05	3.00	~								
22 ~ 23	120.03	0.75	100.00	0.75	17.84	3.33	16.05	3.00	~								
23 ~ 24	119.39	0.75	100.00	0.75	-	-	16.05	3.00	~								
24 ~ 25	-	-	100.00	0.75	-	-	13.85	2.59	~

25 ~ 26	-	-	100.00	0.75	-	-	14.42	2.69	~								
26 ~ 27	104.71	0.75	100.00	0.75	-	-	14.42	2.69	~								
27 ~ 28	107.84	0.75	100.00	0.75	-	-	12.71	2.37	~								
29 ~ 30	108.94	0.75	100.00	0.75	-	-	13.17	2.46	~								
30 ~ 31	108.94	0.75	100.00	0.75	-	-	13.17	2.46	~								
31 ~ 32	107.74	0.75	100.00	0.75	-	-	13.59	2.54	~								
32 ~ 33	115.54	0.75	100.00	0.75	-	-	16.05	3.00	~

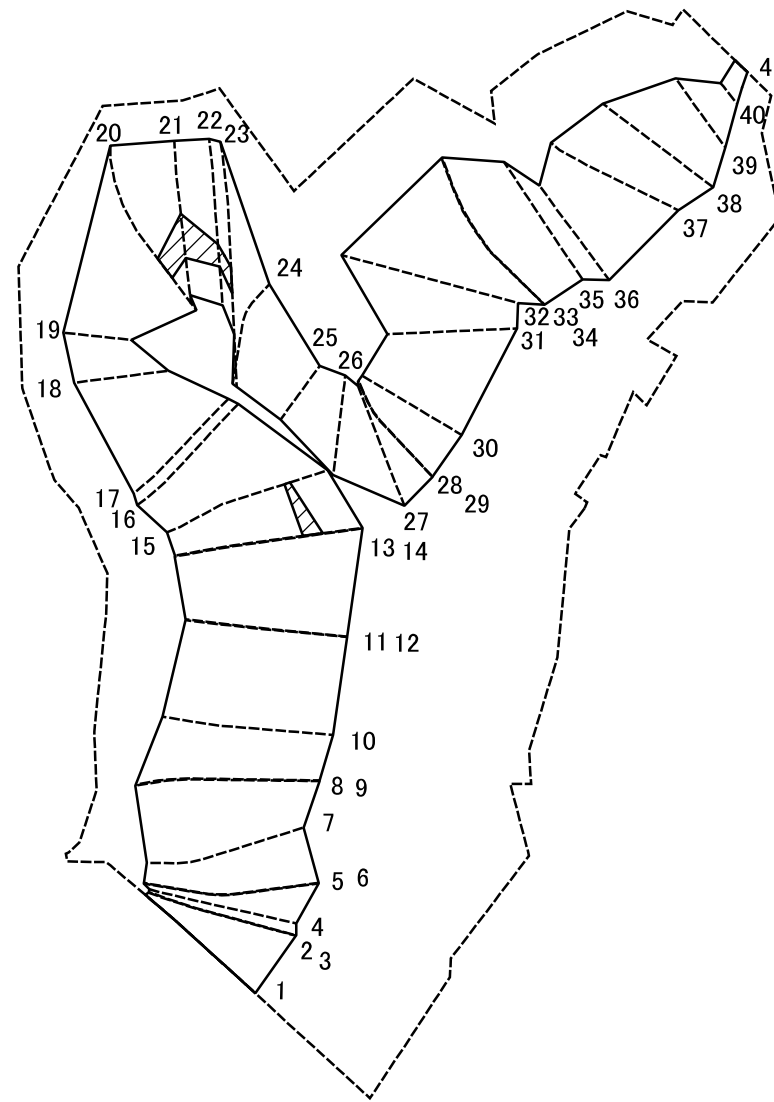
土砂災害警戒区域等指定図(その2-3)

図中の数字は横断測線番号を示す

土砂災害特別警戒区域の区域区分図 (急傾斜地の崩壊に伴う土石等の堆積により建築物の地上部に作用すると想定される力)	土砂災害防止法施行令第二条の基準に該当する区域		N 縮尺 1:1,500	自然現象の種類	急傾斜地の崩壊	箇所番号	201-H20-0620-1
	土砂災害防止法施行令第三条の基準に該当する区域			告示番号	神奈川県告示第132号	箇所名	坂本町3丁目7-1
	それ以外の区域			告示年月日	令和8年3月17日	所在地	横須賀市坂本町三丁目、坂本町五丁目及び金谷二丁目

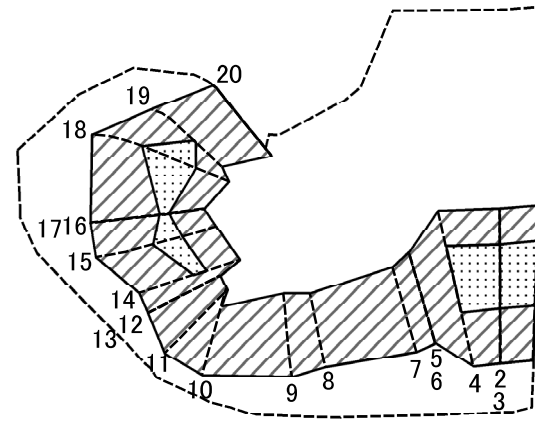
土砂災害警戒区域等指定図(その2-2)

図中の数字は横断測線番号を示す

土砂災害特別警戒区域の区域区分図 (急傾斜地の崩壊に伴う土石等の移動により 建築物の地上部に作用すると想定される力)	土砂災害防止法施行令第二条の基準に該当する区域		N 縮尺 1:1,500	自然現象の種類	急傾斜地の崩壊	箇所番号	201-H20-0620-2
	土砂災害防止法施行令第三条の基準に該当する区域			告示番号	神奈川県告示第132号	箇所名	坂本町3丁目7-2
	それ以外の区域			告示年月日	令和8年3月17日	所在地	横須賀市坂本町三丁目、 坂本町五丁目及び金谷二丁目

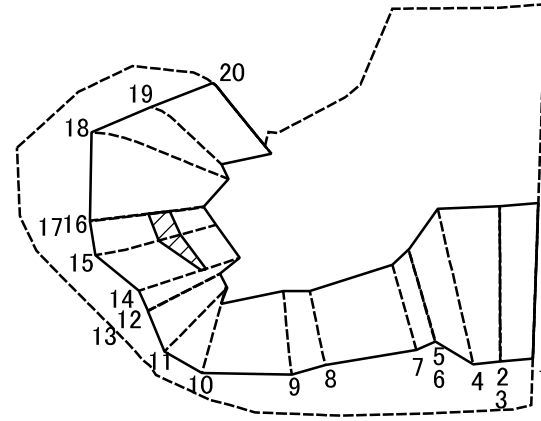
土砂災害警戒区域等指定図(その2-3)

図中の数字は横断測線番号を示す

土砂災害特別警戒区域の区域区分図 (急傾斜地の崩壊に伴う土石等の堆積により 建築物の地上部に作用すると想定される力)	土砂災害防止法施行令第二条の基準に該当する区域		N 縮尺 1:1,500	自然現象の種類	急傾斜地の崩壊	箇所番号	201-H20-0620-2
	土砂災害防止法施行令第三条の基準に該当する区域			告示番号	神奈川県告示第132号	箇所名	坂本町3丁目7-2
	それ以外の区域			告示年月日	令和8年3月17日	所在地	横須賀市坂本町三丁目、 坂本町五丁目及び金谷二丁目

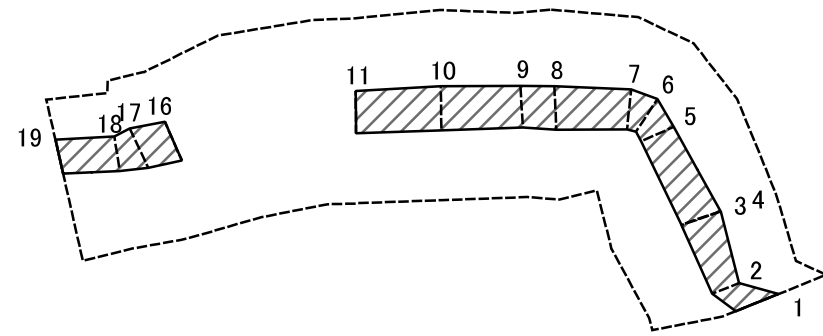
土砂災害警戒区域等指定図(その2-2)

図中の数字は横断測線番号を示す

土砂災害特別警戒区域の区域区分図 (急傾斜地の崩壊に伴う土石等の移動により 建築物の地上部に作用すると想定される力)	土砂災害防止法施行令第二条の基準に該当する区域		N 縮尺 1:1,500	自然現象の種類	急傾斜地の崩壊	箇所番号	201-H20-0620-3
	土砂災害防止法施行令第三条の基準に該当する区域			告示番号	神奈川県告示第132号	箇所名	坂本町3丁目7-3
	それ以外の区域		告示年月日	令和8年3月17日	所在地	横須賀市坂本町三丁目、坂本町五丁目及び金谷二丁目

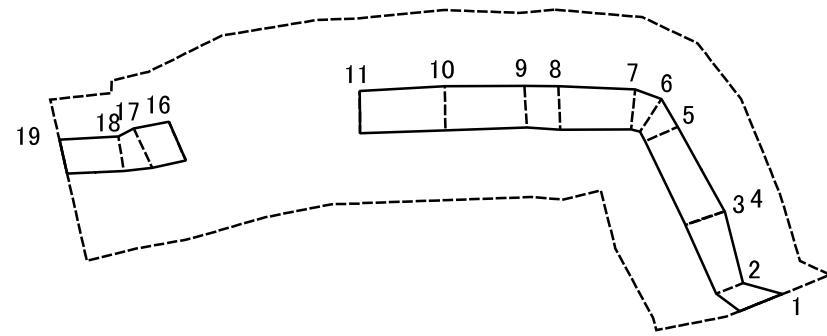
土砂災害警戒区域等指定図(その2-3)

図中の数字は横断測線番号を示す

土砂災害特別警戒区域の区域区分図 (急傾斜地の崩壊に伴う土石等の堆積により 建築物の地上部に作用すると想定される力)	土砂災害防止法施行令第二条の基準に該当する区域		N 縮尺 1:1,500	自然現象の種類	急傾斜地の崩壊	箇所番号	201-H20-0620-3
	土砂災害防止法施行令第三条の基準に該当する区域			告示番号	神奈川県告示第132号	箇所名	坂本町3丁目7-3
	それ以外の区域			告示年月日	令和8年3月17日	所在地	横須賀市坂本町三丁目、 坂本町五丁目及び金谷二丁目
