土砂災害警戒区域等指定図(その2-1)

土砂災害警戒区域・土砂災害特別警戒区域 区域図

自然現象の種類	急傾斜地の崩壊	箇所番号	204-H19-2010
告示番号	神奈川県告示第413号	箇所名	大船5丁目1
告示年月日	令和3年5月25日	所在地	鎌倉市大船5丁目

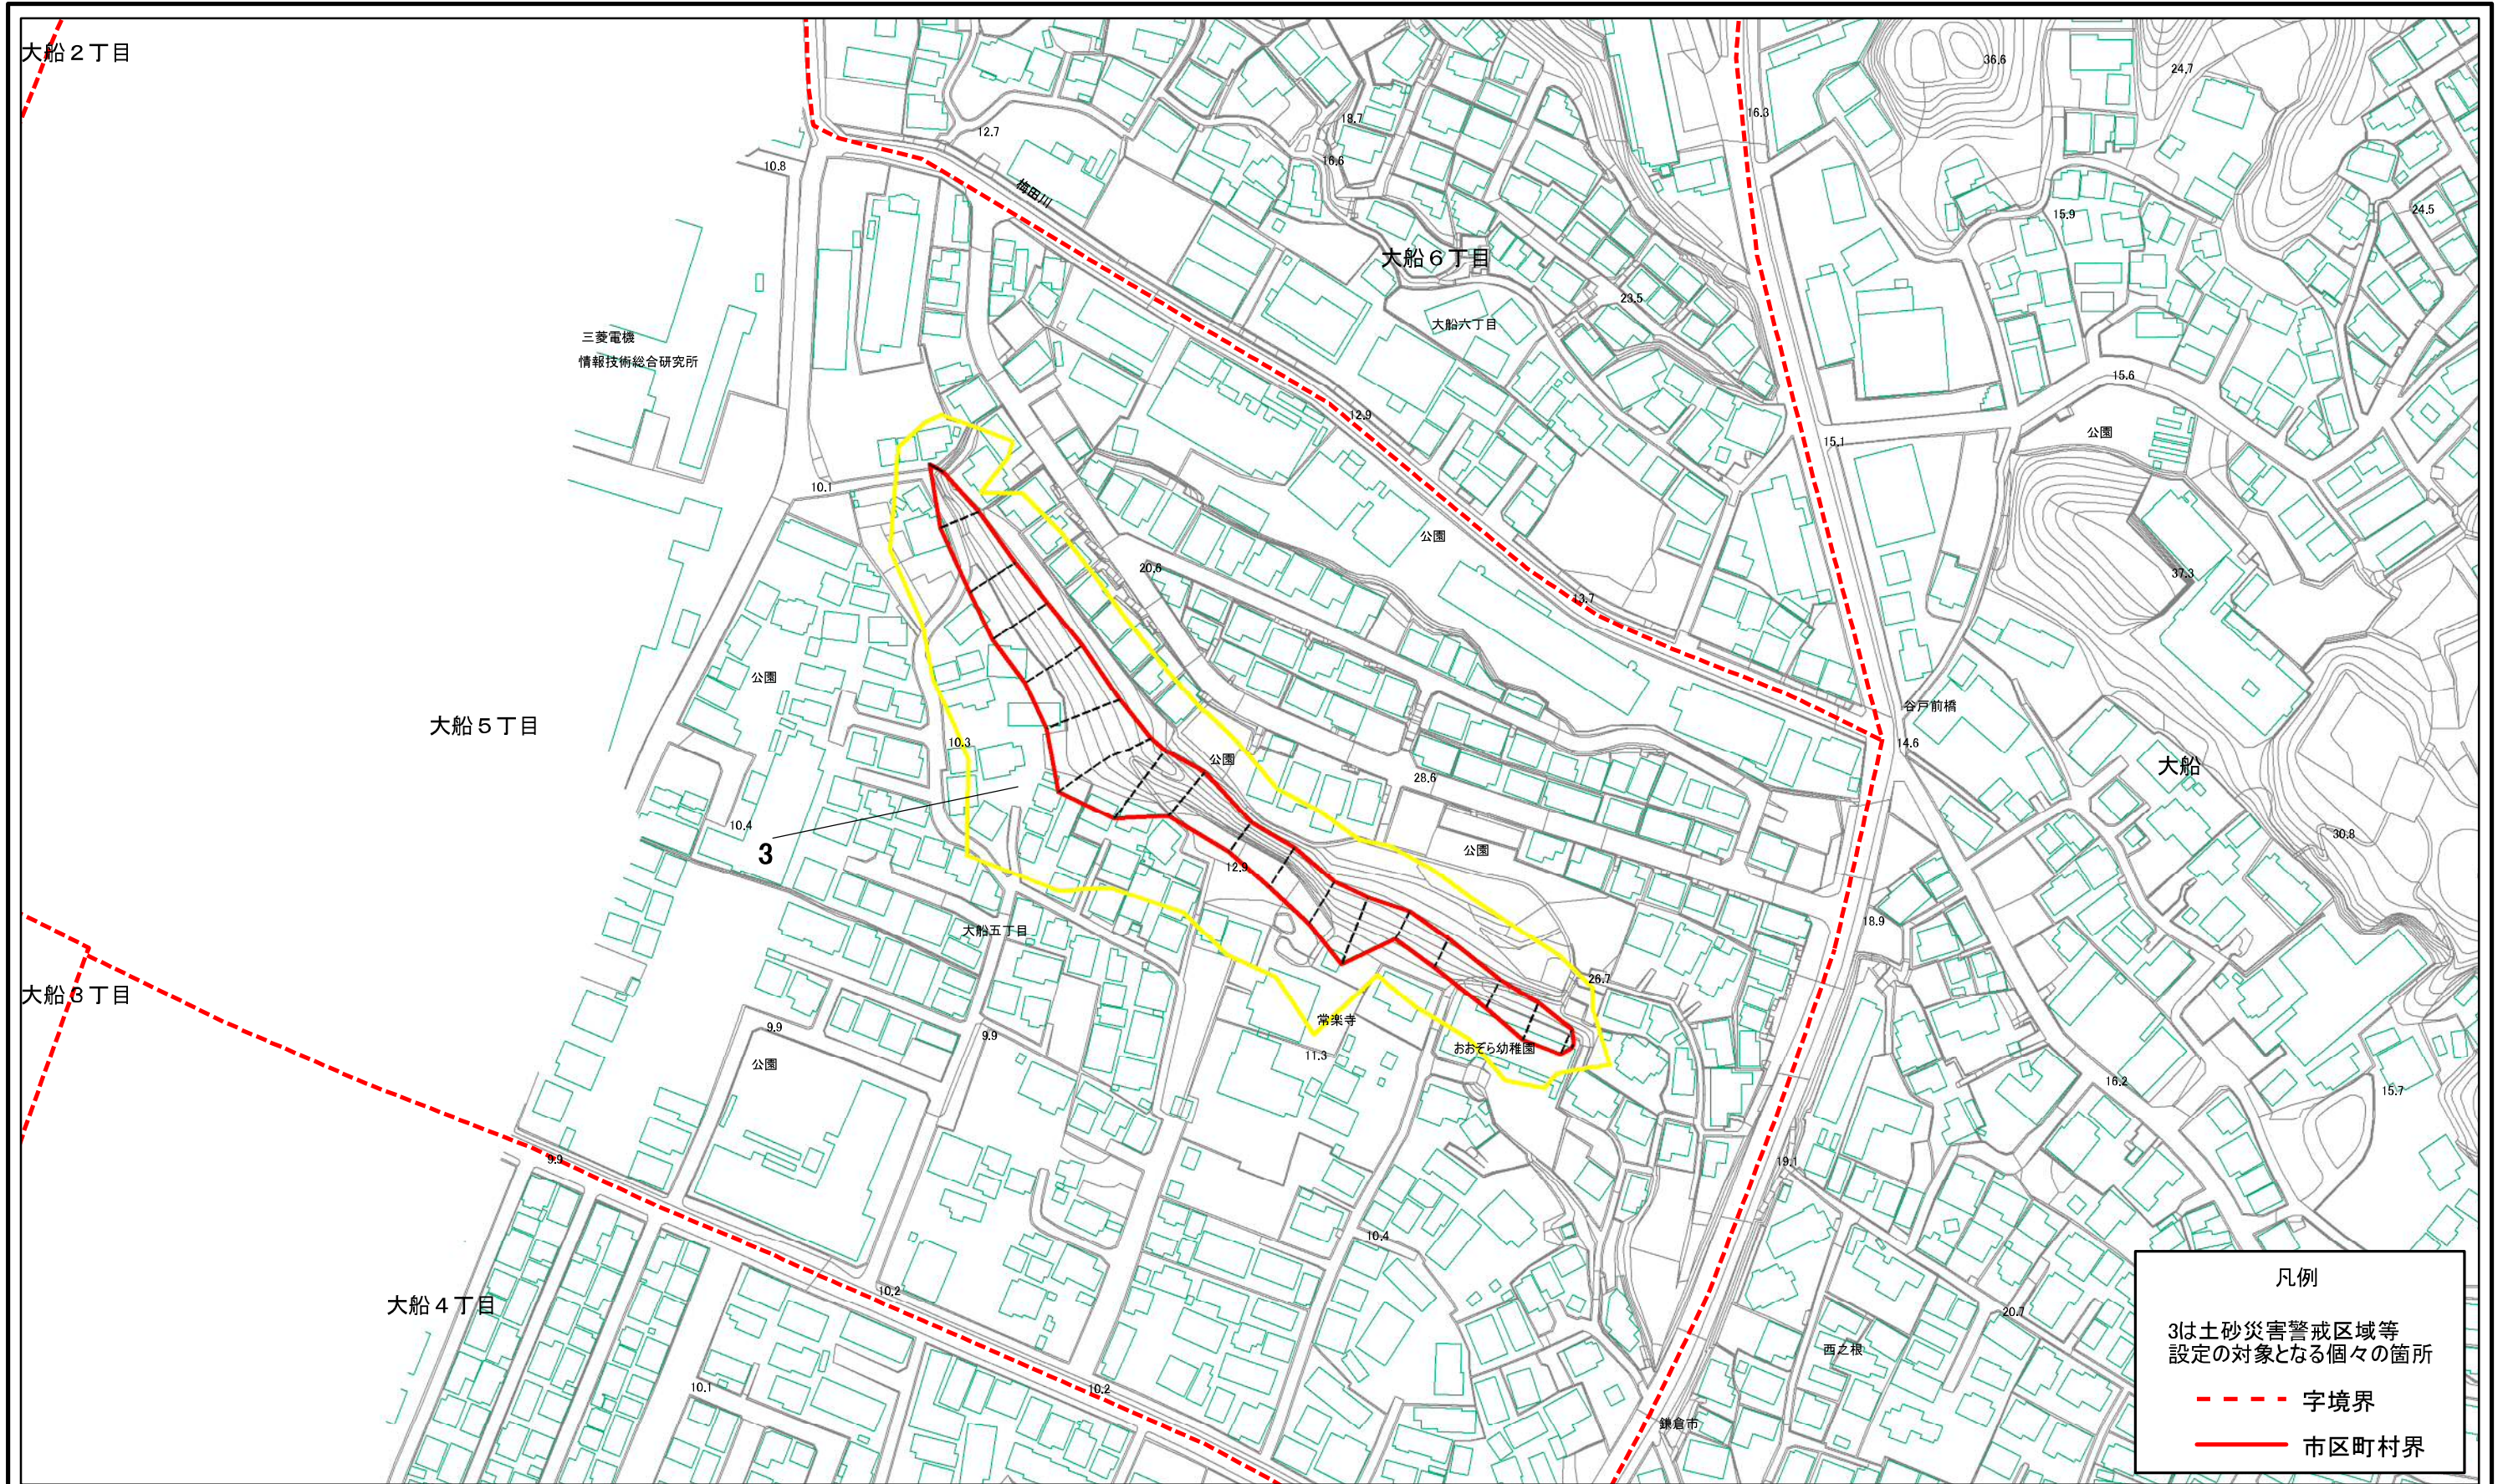
土砂災害防止法施行令第二条の基準に該当する区域	
土砂災害防止法施行令第三条の基準に該当する区域	
それ以外の区域

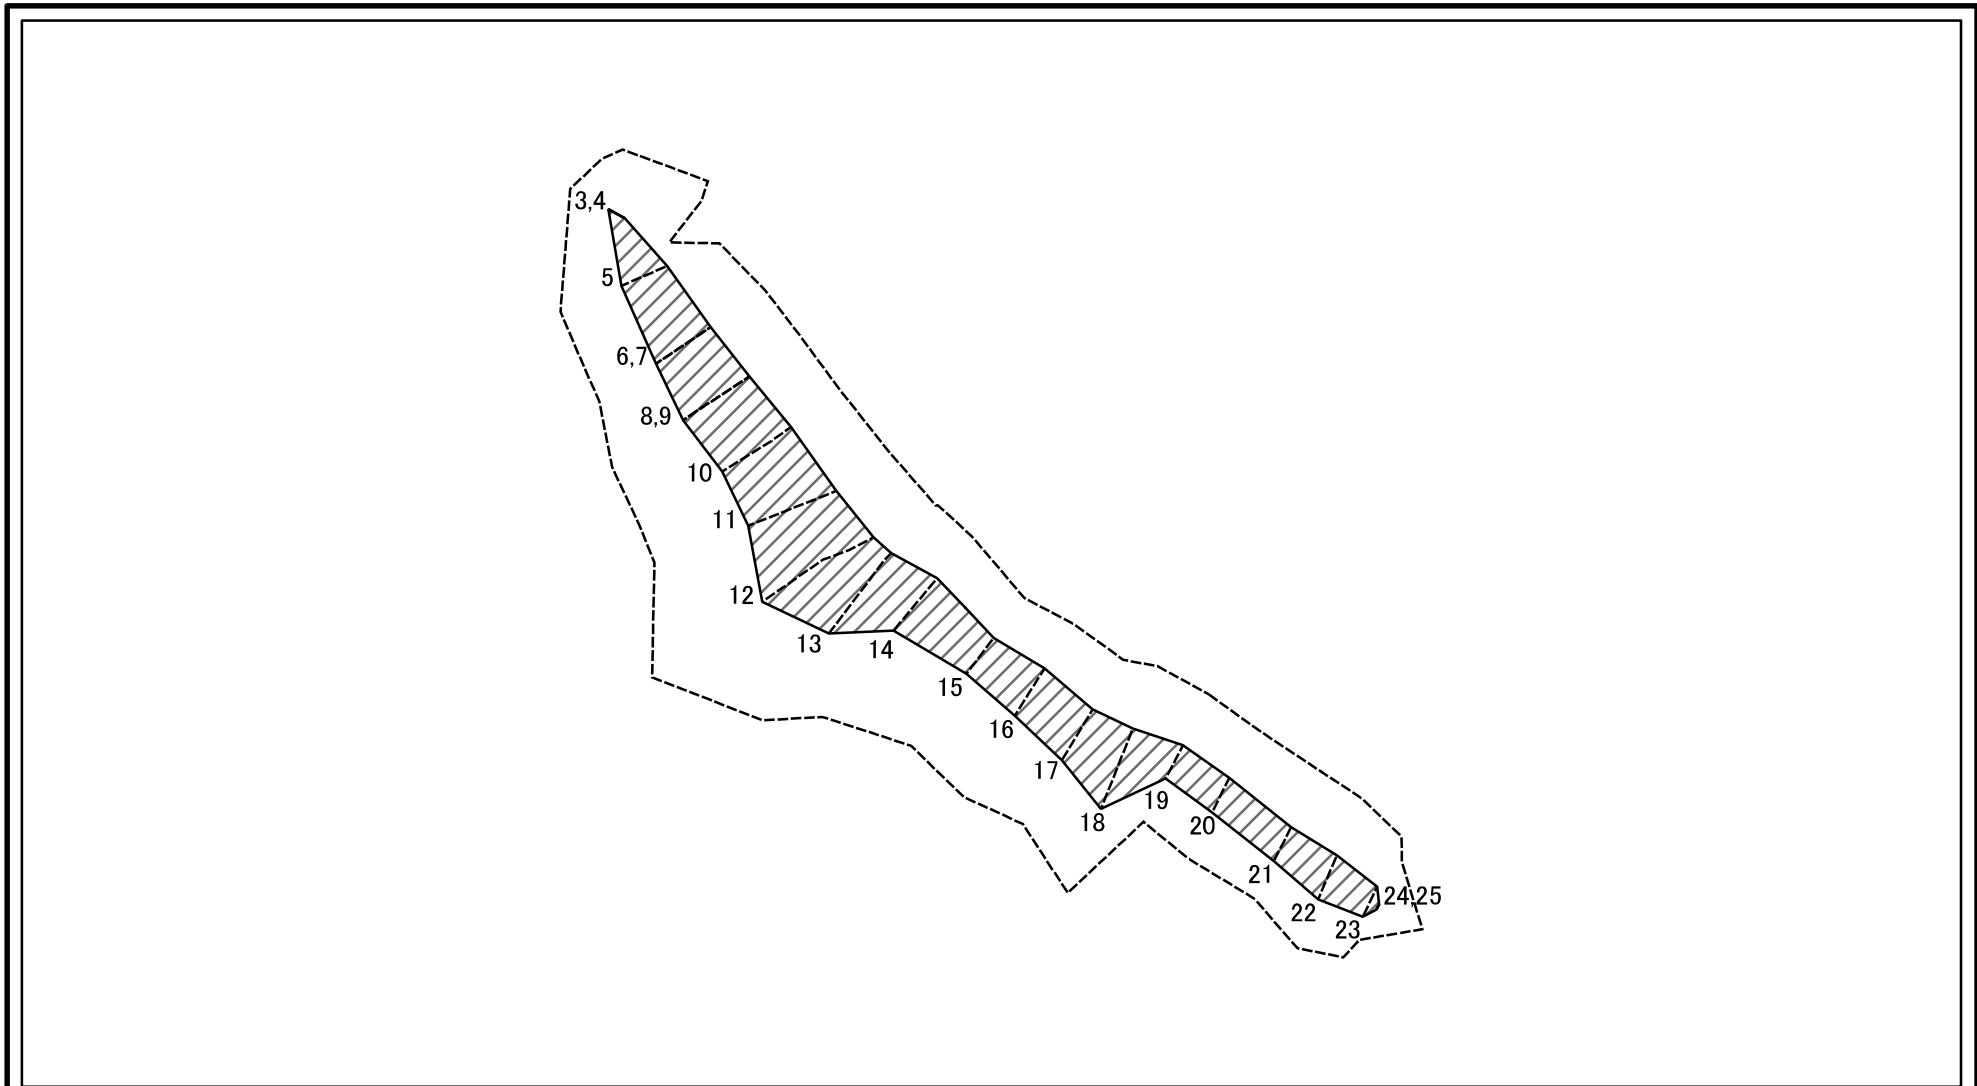
土砂災害警戒区域等指定図(その2-2)

図中の数字は横断測線番号を示す

土砂災害特別警戒区域の区域区分図 (急傾斜地の崩壊に伴う土石等の移動により建築物の地上部に作用すると想定される力)	土砂災害防止法施行令第二条の基準に該当する区域		N 縮尺 1:2,000	自然現象の種類	急傾斜地の崩壊	箇所番号	204-H19-2010-3
	土砂災害防止法施行令第三条の基準に該当する区域			告示番号	神奈川県告示第413号	箇所名	大船5丁目1-3
	それ以外の区域			告示年月日	令和3年5月25日	所在地	鎌倉市大船5丁目

横断測線の区間	土石等の移動により建築物の地上部に作用すると想定される力				土石等の堆積により建築物の地上部に作用すると想定される力				横断測線の区間	土石等の移動により建築物の地上部に作用すると想定される力				土石等の堆積により建築物の地上部に作用すると想定される力			
	土石等の(移動)高さが1m以下の場合、土石等の移動による力が100kN/m ² を超える区域		それ以外の区域		土石等の堆積の高さが3mを超える区域		それ以外の区域			土石等の(移動)高さが1m以下の場合、土石等の移動による力が100kN/m ² を超える区域		それ以外の区域		土石等の堆積の高さが3mを超える区域		それ以外の区域	
	力の大きさのうち最大のもの (kN/m ²)	土石等の高さ (m)	力の大きさのうち最大のもの (kN/m ²)	土石等の高さ (m)	力の大きさのうち最大のもの (kN/m ²)	土石等の高さ (m)	力の大きさのうち最大のもの (kN/m ²)	土石等の高さ (m)		力の大きさのうち最大のもの (kN/m ²)	土石等の高さ (m)	力の大きさのうち最大のもの (kN/m ²)	土石等の高さ (m)	力の大きさのうち最大のもの (kN/m ²)	土石等の高さ (m)	力の大きさのうち最大のもの (kN/m ²)	土石等の高さ (m)
1 ~ 2	-	-	-	-	-	-	-	-	-	-	-	-	-	-	-		
2 ~ 3	-	-	-	-	-	-	-	-	-	-	-	-	-	-	-		
4 ~ 5	-	-	88.90	0.75	-	-	13.08	2.44	-	-	-	-	-	-	-		
5 ~ 6	-	-	91.13	0.75	-	-	13.08	2.44	-	-	-	-	-	-	-		
7 ~ 8	-	-	98.67	0.75	-	-	11.20	2.09	-	-	-	-	-	-	-		
9 ~ 10	-	-	100.00	0.75	-	-	13.03	2.43	-	-	-	-	-	-	-		
10 ~ 11	-	-	100.00	0.75	-	-	13.03	2.43	-	-	-	-	-	-	-

11 ~ 12	-	-	99.80	0.75	-	-	12.91	2.41	-	-	-	-	-	-	-		
12 ~ 13	-	-	100.00	0.75	-	-	12.91	2.41	-	-	-	-	-	-	-		
13 ~ 14	-	-	100.00	0.75	-	-	15.19	2.84	-	-	-	-	-	-	-		
14 ~ 15	-	-	98.35	0.75	-	-	15.39	2.88	-	-	-	-	-	-	-		
15 ~ 16	-	-	88.52	0.75	-	-	15.64	2.92	-	-	-	-	-	-	-		
16 ~ 17	-	-	96.00	0.75	-	-	15.64	2.92	-	-	-	-	-	-	-		
17 ~ 18	-	-	96.48	0.75	-	-	12.68	2.37	-	-	-	-	-	-	-		
18 ~ 19	-	-	96.48	0.75	-	-	11.79	2.20	-	-	-	-	-	-	-		
19 ~ 20	-	-	78.69	0.75	-	-	10.71	2.00	-	-	-	-	-	-	-		
20 ~ 21	-	-	78.69	0.75	-	-	10.71	2.00	-	-	-	-	-	-	-		
21 ~ 22	-	-	85.87	0.75	-	-	11.75	2.20	-	-	-	-	-	-	-		
22 ~ 23	-	-	85.87	0.75	-	-	11.75	2.20	-	-	-	-	-	-	-		
23 ~ 24	-	-	72.59	0.75	-	-	13.81	2.58	-	-	-	-	-	-	-		
25 ~ 26	-	-	-	-	-	-	-	-	-	-	-	-	-	-	-		
~																	
~																	
~																	
~																	
~																	
~

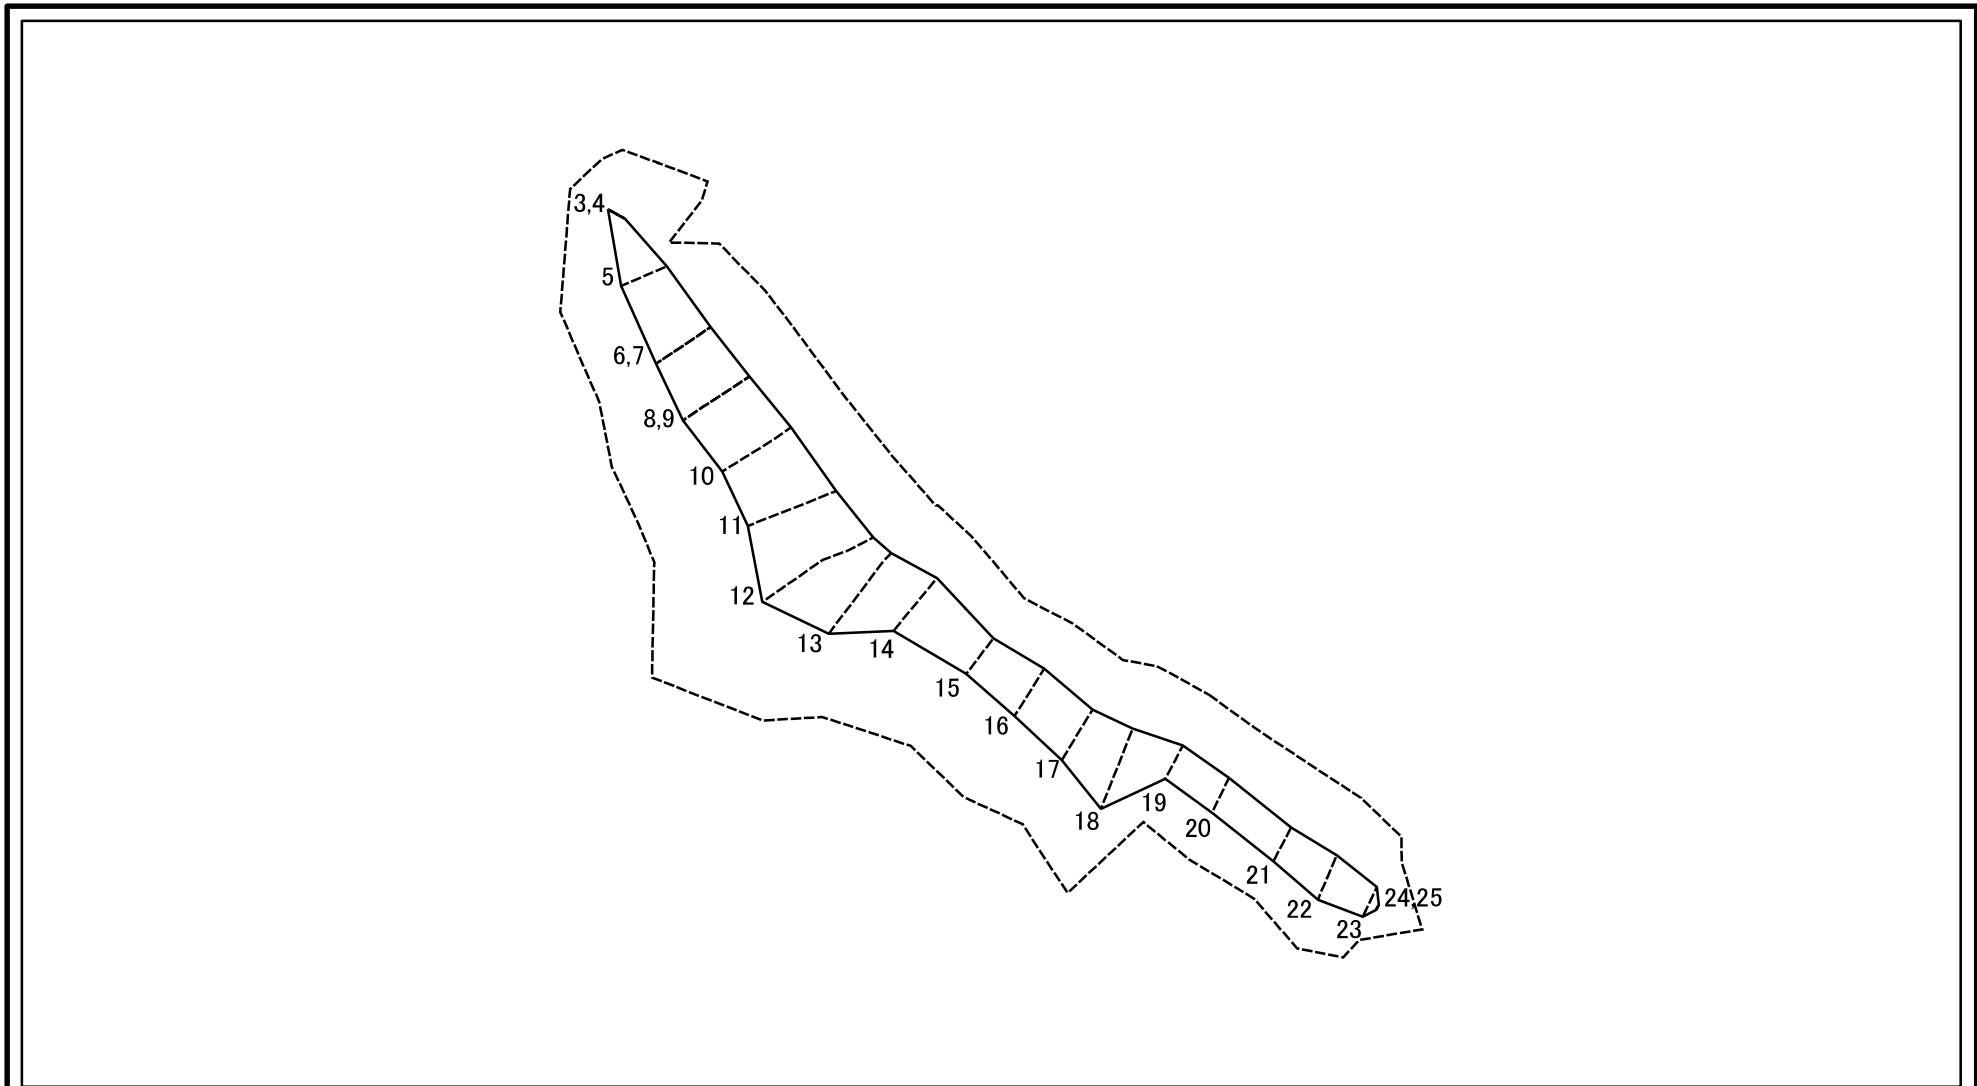
土砂災害警戒区域等指定図(その2-3)

図中の数字は横断測線番号を示す

土砂災害特別警戒区域の区域区分図 (急傾斜地の崩壊に伴う土石等の堆積により建築物の地上部に作用すると想定される力)	土砂災害防止法施行令第二条の基準に該当する区域			自然現象の種類 急傾斜地の崩壊 告示番号 神奈川県告示第413号 告示年月日 令和3年5月25日	箇所番号	204-H19-2010-3		
	土砂災害防止法施行令第三条の基準に該当する区域	土石等の堆積の高さが3mを超える区域			縮尺	1:2,000	告示年月日	令和3年5月25日
	それ以外の区域						所在地	鎌倉市大船5丁目
