土砂災害警戒区域等指定図(その2-1)

土砂災害警戒区域・土砂災害特別警戒区域 区域図	土砂災害防止法施行令第二条の基準に該当する区域		N 縮尺 1:1,000	自然現象の種類	急傾斜地の崩壊	箇所番号	204-H19-3028
	土砂災害防止法施行令第三条の基準に該当する区域			告示番号	神奈川県告示第413号	箇所名	浄明寺6丁目2
	それ以外の区域			告示年月日	令和3年5月25日	所在地	浄明寺6丁目

自然現象の種類	急傾斜地の崩壊	箇所番号	204-H19-3028-1
告示番号	神奈川県告示第413号	箇所名	浄明寺6丁目2-1
告示年月日	令和3年5月25日	所在地	鎌倉市浄明寺6丁目

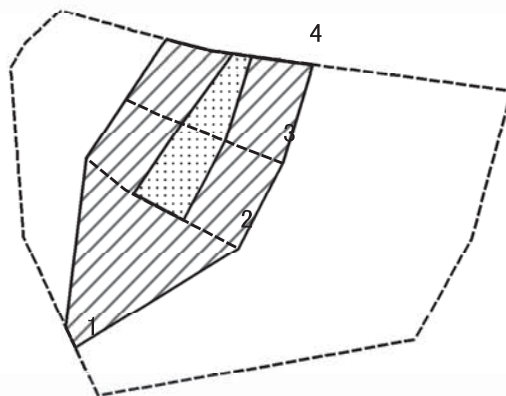
土砂災害警戒区域等指定図(その2-2)

図中の数字は横断測線番号を示す

土砂災害特別警戒区域の区域区分図
 (急傾斜地の崩壊に伴う土石等の移動により
 建築物の地上部に作用すると想定される力)

横断測線の区間	土石等の移動により建築物の地上部に作用すると想定される力				土石等の堆積により建築物の地上部に作用すると想定される力				横断測線の区間	土石等の移動により建築物の地上部に作用すると想定される力				土石等の堆積により建築物の地上部に作用すると想定される力			
	土石等の(移動)高さが1m以下の場合、土石等の移動による力が100kN/m ² を超える区域		それ以外の区域		土石等の堆積の高さが3mを超える区域		それ以外の区域			土石等の(移動)高さが1m以下の場合、土石等の移動による力が100kN/m ² を超える区域		それ以外の区域		土石等の堆積の高さが3mを超える区域		それ以外の区域	
	力の大きさのうち最大のもの(kN/m ²)	土石等の高さ(m)	力の大きさのうち最大のもの(kN/m ²)	土石等の高さ(m)	力の大きさのうち最大のもの(kN/m ²)	土石等の高さ(m)	力の大きさのうち最大のもの(kN/m ²)	土石等の高さ(m)		力の大きさのうち最大のもの(kN/m ²)	土石等の高さ(m)	力の大きさのうち最大のもの(kN/m ²)	土石等の高さ(m)	力の大きさのうち最大のもの(kN/m ²)	土石等の高さ(m)	力の大きさのうち最大のもの(kN/m ²)	土石等の高さ(m)
1 ~ 2	-	-	100.00	0.75	-	-	16.39	2.53	~								
2 ~ 3	116.63	0.75	100.00	0.75	-	-	16.97	2.62	~								
3 ~ 4	114.36	0.75	100.00	0.75	-	-	17.99	2.77	~								
~									~								
~									~								
~									~								
~									~								
~									~								
~									~								
~									~								
~									~								
~									~								
~									~

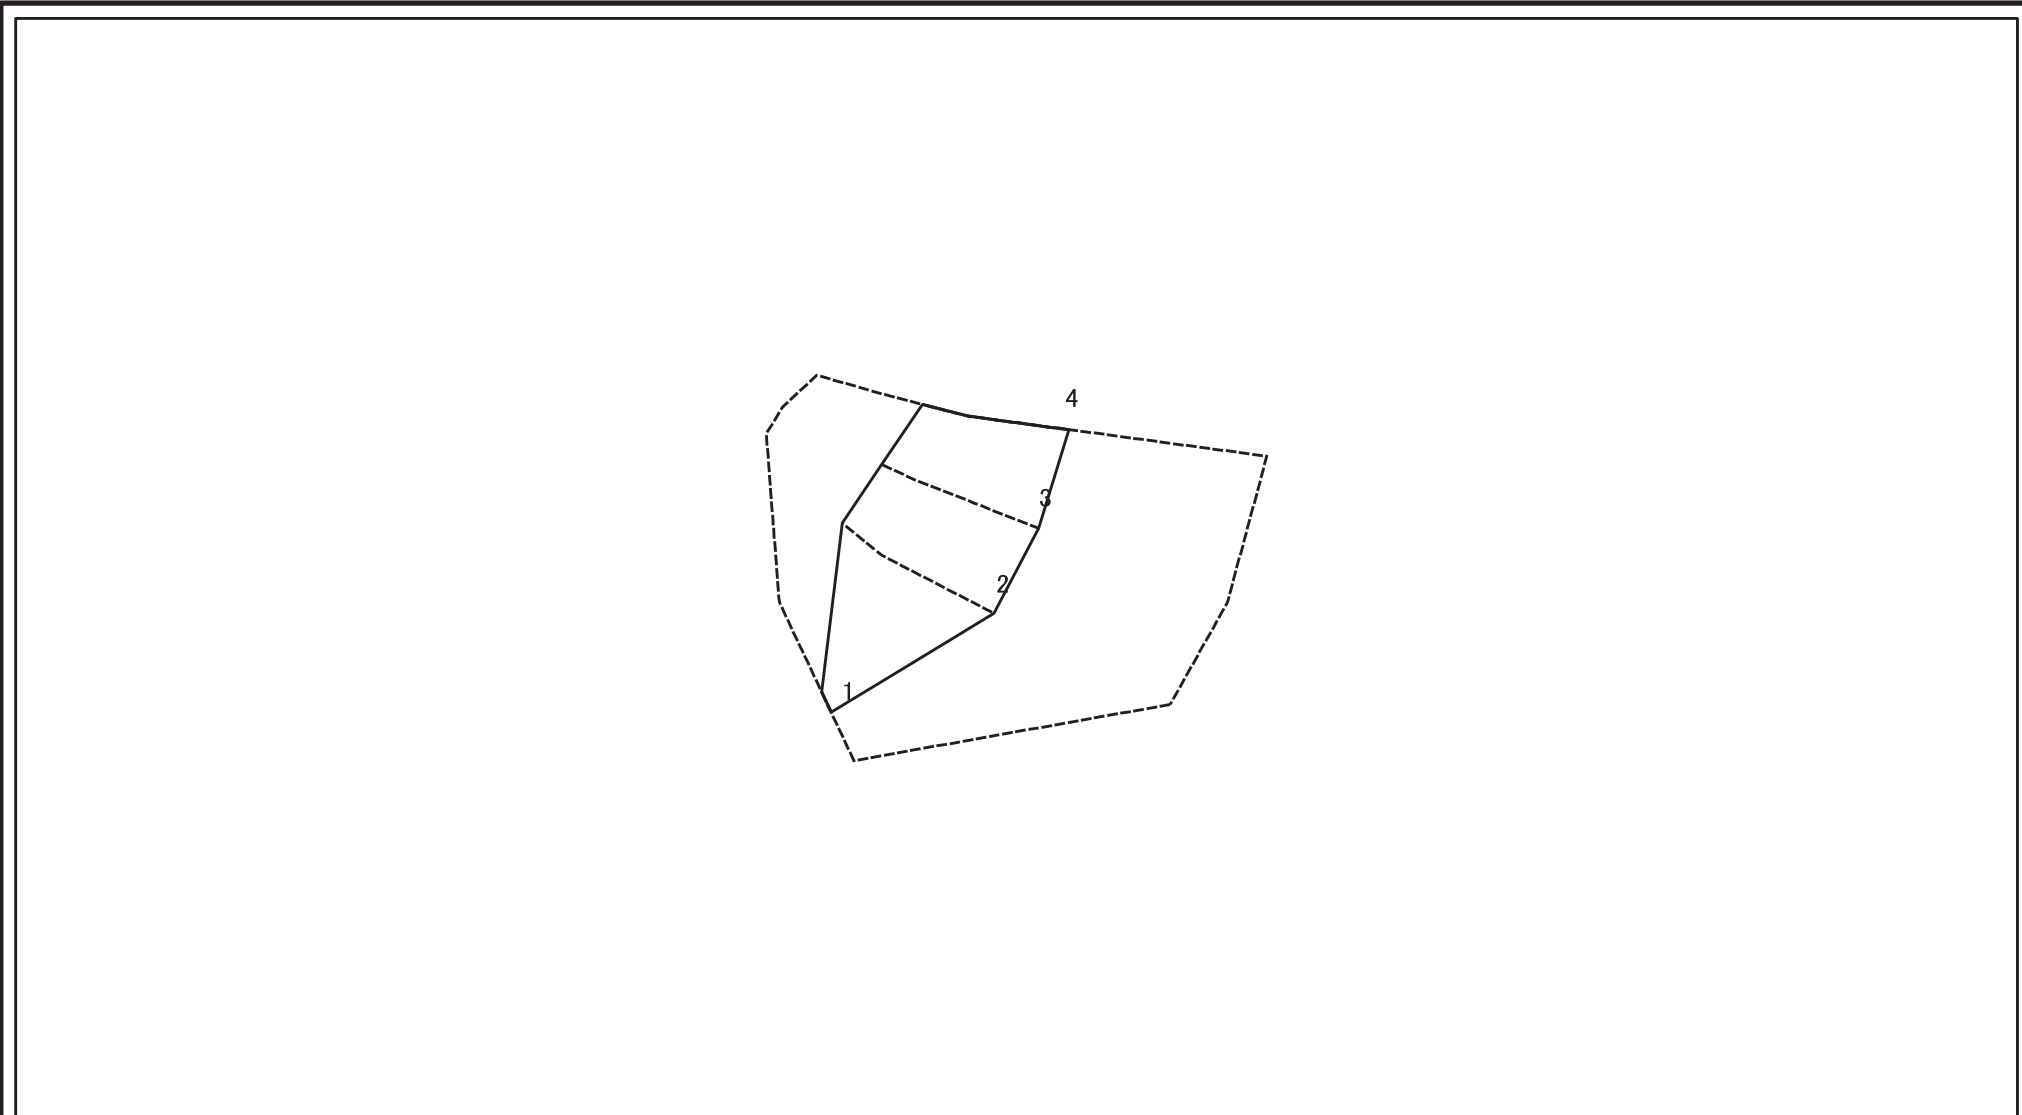
土砂災害警戒区域等指定図(その2-3)

図中の数字は横断測線番号を示す

土砂災害特別警戒区域の区域区分図 (急傾斜地の崩壊に伴う土石等の堆積により建築物の地上部に作用すると想定される力)	土砂災害防止法施行令第二条の基準に該当する区域		N 縮尺 1:1,000	自然現象の種類	急傾斜地の崩壊	箇所番号	204-H19-3028-1
	土砂災害防止法施行令第三条の基準に該当する区域			告示番号	神奈川県告示第413号	箇所名	浄明寺6丁目2-1
	それ以外の区域			告示年月日	令和3年5月25日	所在地	鎌倉市浄明寺6丁目
