土砂災害警戒区域等指定図(その2-1)

自然現象 の種類	急傾斜地の崩壊	箇所番号	204-H19-3089
告示番号	神奈川県告示第413号	箇所名	材木座6丁目3
告示年月日	令和3年5月25日	所在地	鎌倉市材木座6丁目 及び逗子市小坪6丁目

建築物の構造の規制に必要な衝撃に関する事項	自然現象の種類	急傾斜地の崩壊	箇所番号	204-H19-3089-1
	告示番号	神奈川県告示第413号	箇所名	材木座6丁目3-1
	告示年月日	令和3年5月25日	所在地	鎌倉市材木座6丁目 及び逗子市小坪6丁目

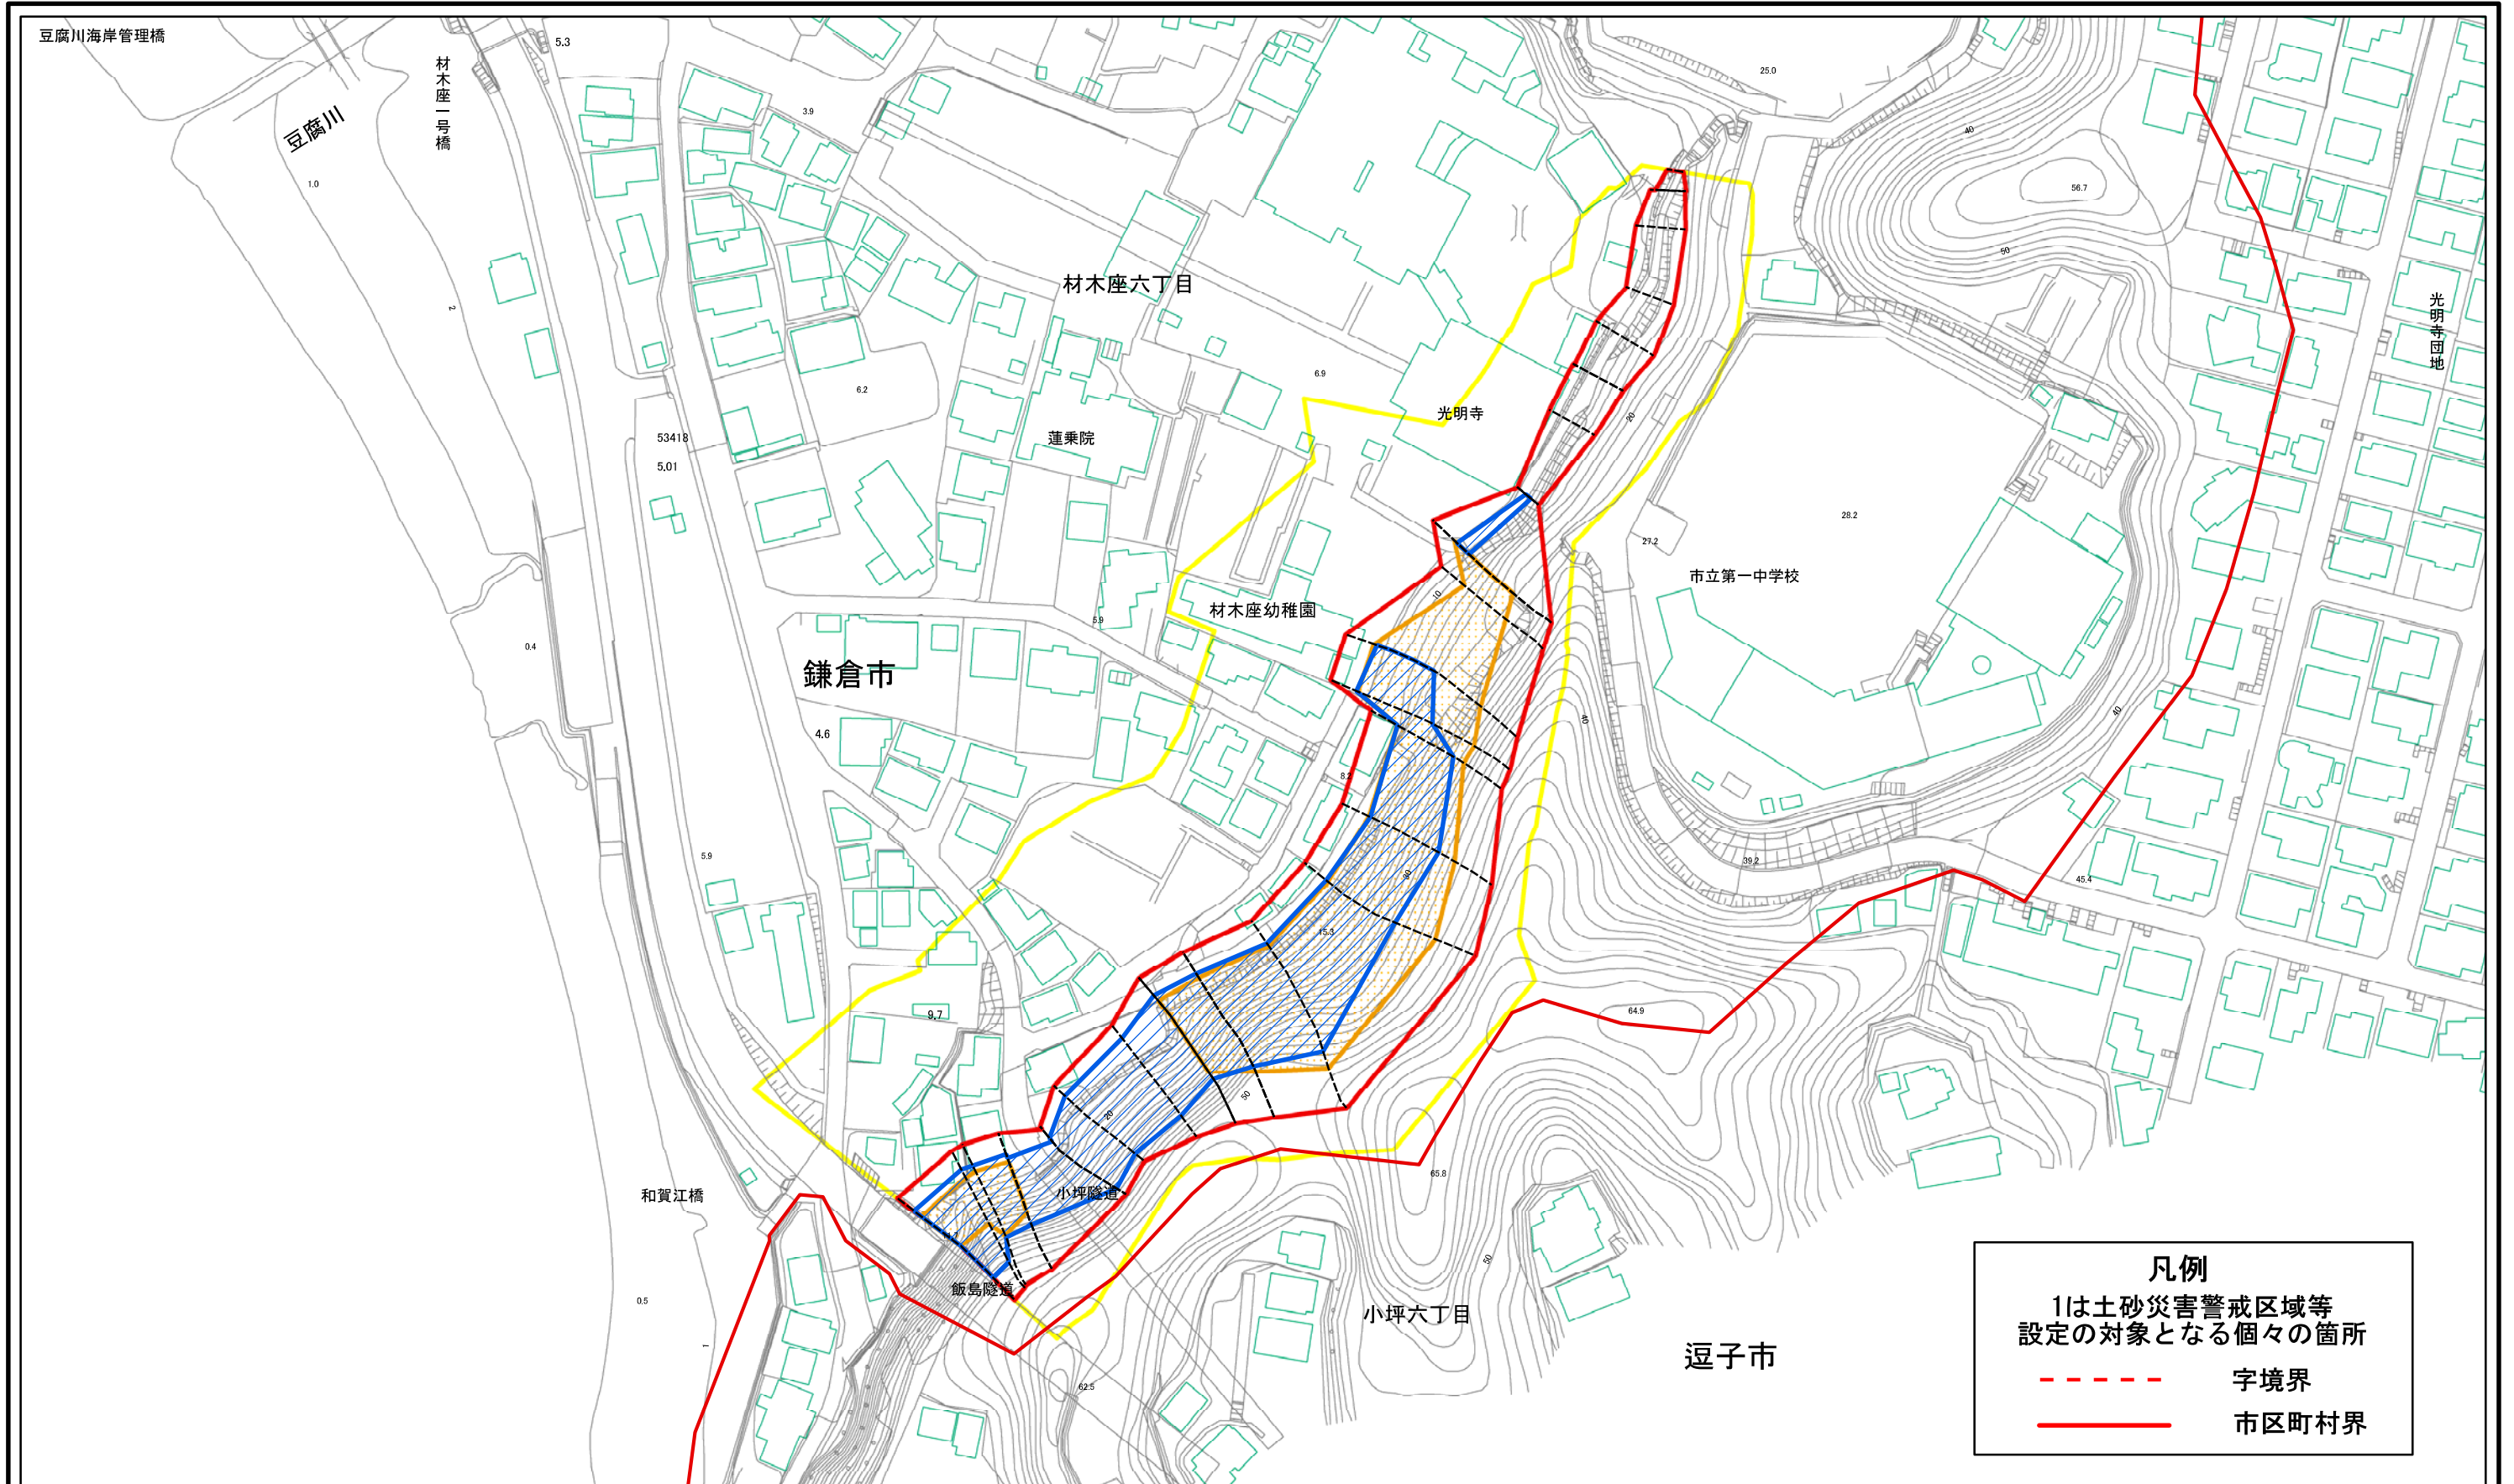
土砂災害警戒区域・土砂災害特別警戒区域 区域図
土砂災害防止法施行令第二条の基準に該当する区域
土砂災害防止法 施行令第三条の 基準に該当する 区域

土砂等の(移動)高さが1m以下の場合、 土砂等の移動による力が100kN/mを超える区域	
土砂等の堆積の高さが3mを超える区域	
それ以外の区域

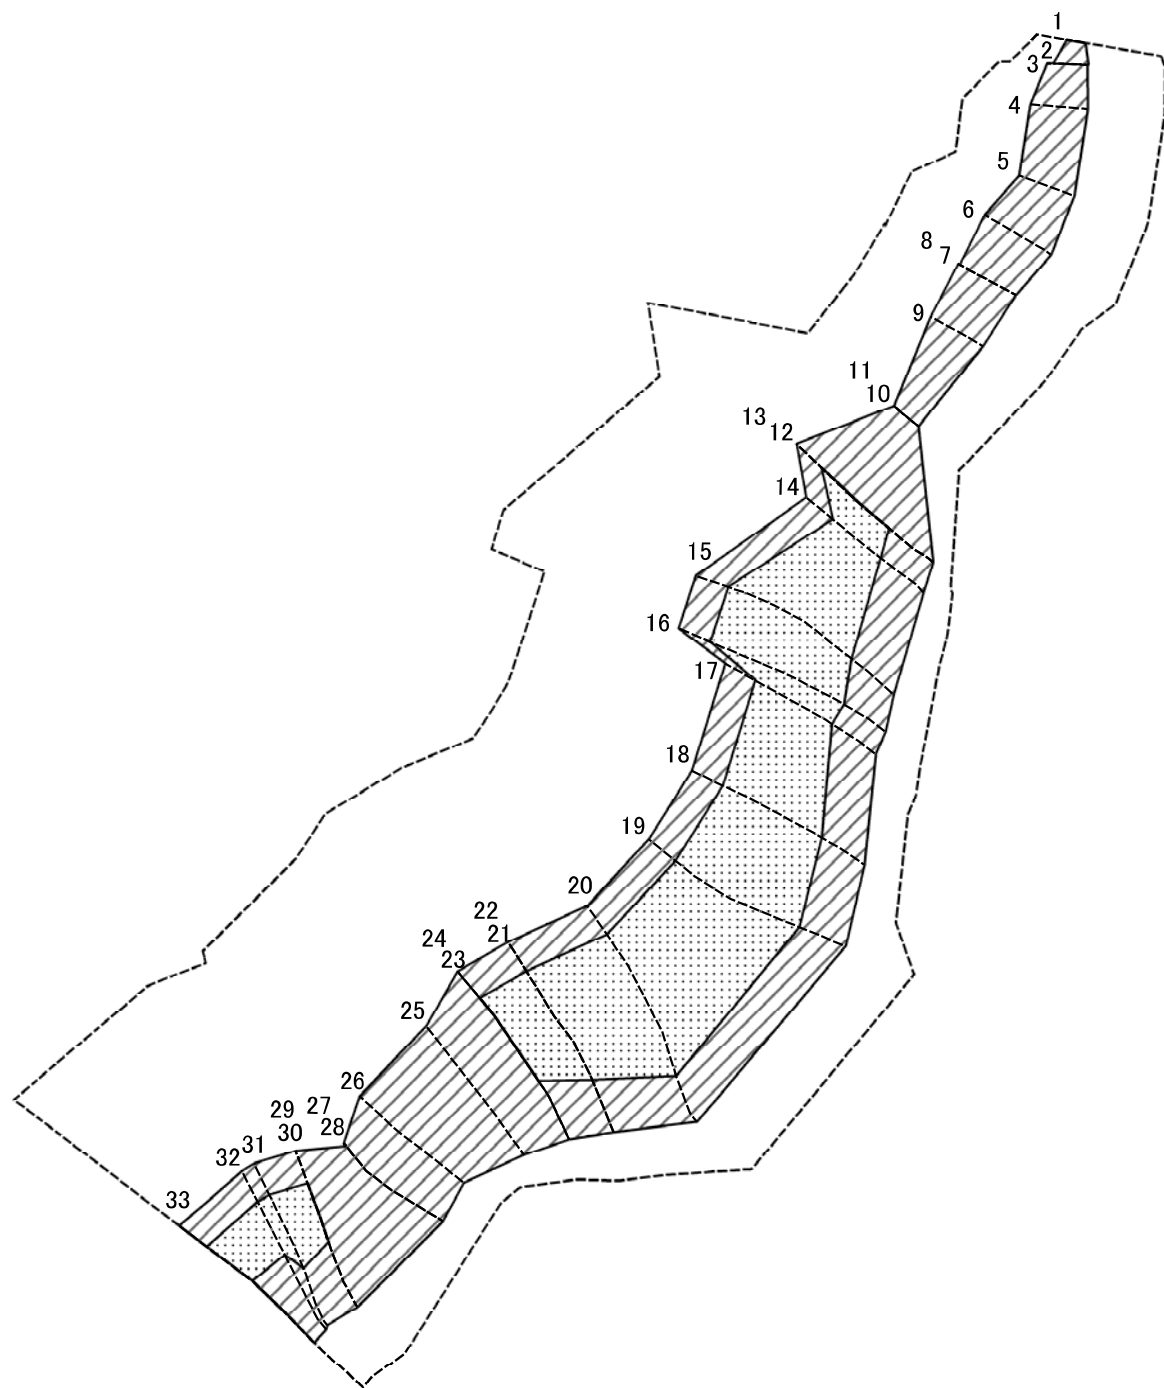
土砂災害警戒区域等指定図(その2-2)

図中の数字は横断測線番号を示す

土砂災害特別警戒区域の区域区分図 (急傾斜地の崩壊に伴う土石等の移動により 建築物の地上部に作用すると想定される力)	土砂災害防止法施行令第二条の基準に該当する区域		縮尺 1:1,500	自然現象の種類	急傾斜地の崩壊	箇所番号	204-H19-3089-1
	土砂災害防止法施行令第三条の基準に該当する区域			告示番号	神奈川県告示第413号	箇所名	材木座6丁目3-1
	それ以外の区域			告示年月日	令和3年5月25日	所在地	鎌倉市材木座6丁目 及び逗子市小坪6丁目

横断測線の区間	土石等の移動により建築物の地上部に作用すると想定される力				土石等の堆積により建築物の地上部に作用すると想定される力				横断測線の区間	土石等の移動により建築物の地上部に作用すると想定される力				土石等の堆積により建築物の地上部に作用すると想定される力			
	土石等の(移動)高さが1m以下の場合、土石等の移動による力が100kN/m ² を超える区域		それ以外の区域		土石等の堆積の高さが3mを超える区域		それ以外の区域			土石等の(移動)高さが1m以下の場合、土石等の移動による力が100kN/m ² を超える区域		それ以外の区域		土石等の堆積の高さが3mを超える区域		それ以外の区域	
	力の大きさのうち最大のもの (kN/m ²)	土石等の高さ (m)	力の大きさのうち最大のもの (kN/m ²)	土石等の高さ (m)	力の大きさのうち最大のもの (kN/m ²)	土石等の高さ (m)	力の大きさのうち最大のもの (kN/m ²)	土石等の高さ (m)		力の大きさのうち最大のもの (kN/m ²)	土石等の高さ (m)	力の大きさのうち最大のもの (kN/m ²)	土石等の高さ (m)	力の大きさのうち最大のもの (kN/m ²)	土石等の高さ (m)	力の大きさのうち最大のもの (kN/m ²)	土石等の高さ (m)
1 ~ 2	-	-	68.41	0.75	-	-	10.00	1.87	~								
3 ~ 4	-	-	84.89	0.75	-	-	12.29	2.30	~								
4 ~ 5	-	-	85.38	0.75	-	-	12.29	2.30	~								
5 ~ 6	-	-	92.98	0.75	-	-	12.08	2.26	~								
6 ~ 7	-	-	92.98	0.75	-	-	13.00	2.43	~								
8 ~ 9	-	-	89.94	0.75	-	-	13.68	2.56	~								
9 ~ 10	-	-	84.50	0.75	-	-	16.05	3.00	~

11 ~ 12	-	-	100.00	0.75	18.12	3.39	16.05	3.00	~								
13 ~ 14	118.32	0.75	100.00	0.75	-	-	16.05	3.00	~								
14 ~ 15	121.38	0.75	100.00	0.75	-	-	16.05	3.00	~								
15 ~ 16	124.53	0.75	100.00	0.75	21.27	3.97	16.05	3.00	~								
16 ~ 17	124.53	0.75	100.00	0.75	21.27	3.97	16.05	3.00	~								
17 ~ 18	122.22	0.75	100.00	0.75	19.57	3.66	16.05	3.00	~								
18 ~ 19	124.13	0.75	100.00	0.75	21.59	4.03	16.05	3.00	~								
19 ~ 20	124.13	0.75	100.00	0.75	22.10	4.13	16.05	3.00	~								
20 ~ 21	123.59	0.75	100.00	0.75	23.23	4.34	16.05	3.00	~								
22 ~ 23	118.56	0.75	100.00	0.75	24.13	4.51	16.05	3.00	~								
24 ~ 25	-	-	100.00	0.75	26.65	4.98	16.05	3.00	~								
25 ~ 26	-	-	92.50	0.75	28.19	5.27	16.05	3.00	~								
26 ~ 27	-	-	79.01	0.75	28.46	5.32	16.05	3.00	~								
28 ~ 29	-	-	100.00	0.75	24.56	4.59	16.05	3.00	~								
30 ~ 31	113.54	0.75	100.00	0.75	24.46	4.57	16.05	3.00	~								
31 ~ 32	113.54	0.75	100.00	0.75	25.04	4.68	16.05	3.00	~

32 ~ 33	105.66	0.75	100.00	0.75	25.09	4.69	16.05	3.00	~								
~									~								
~									~

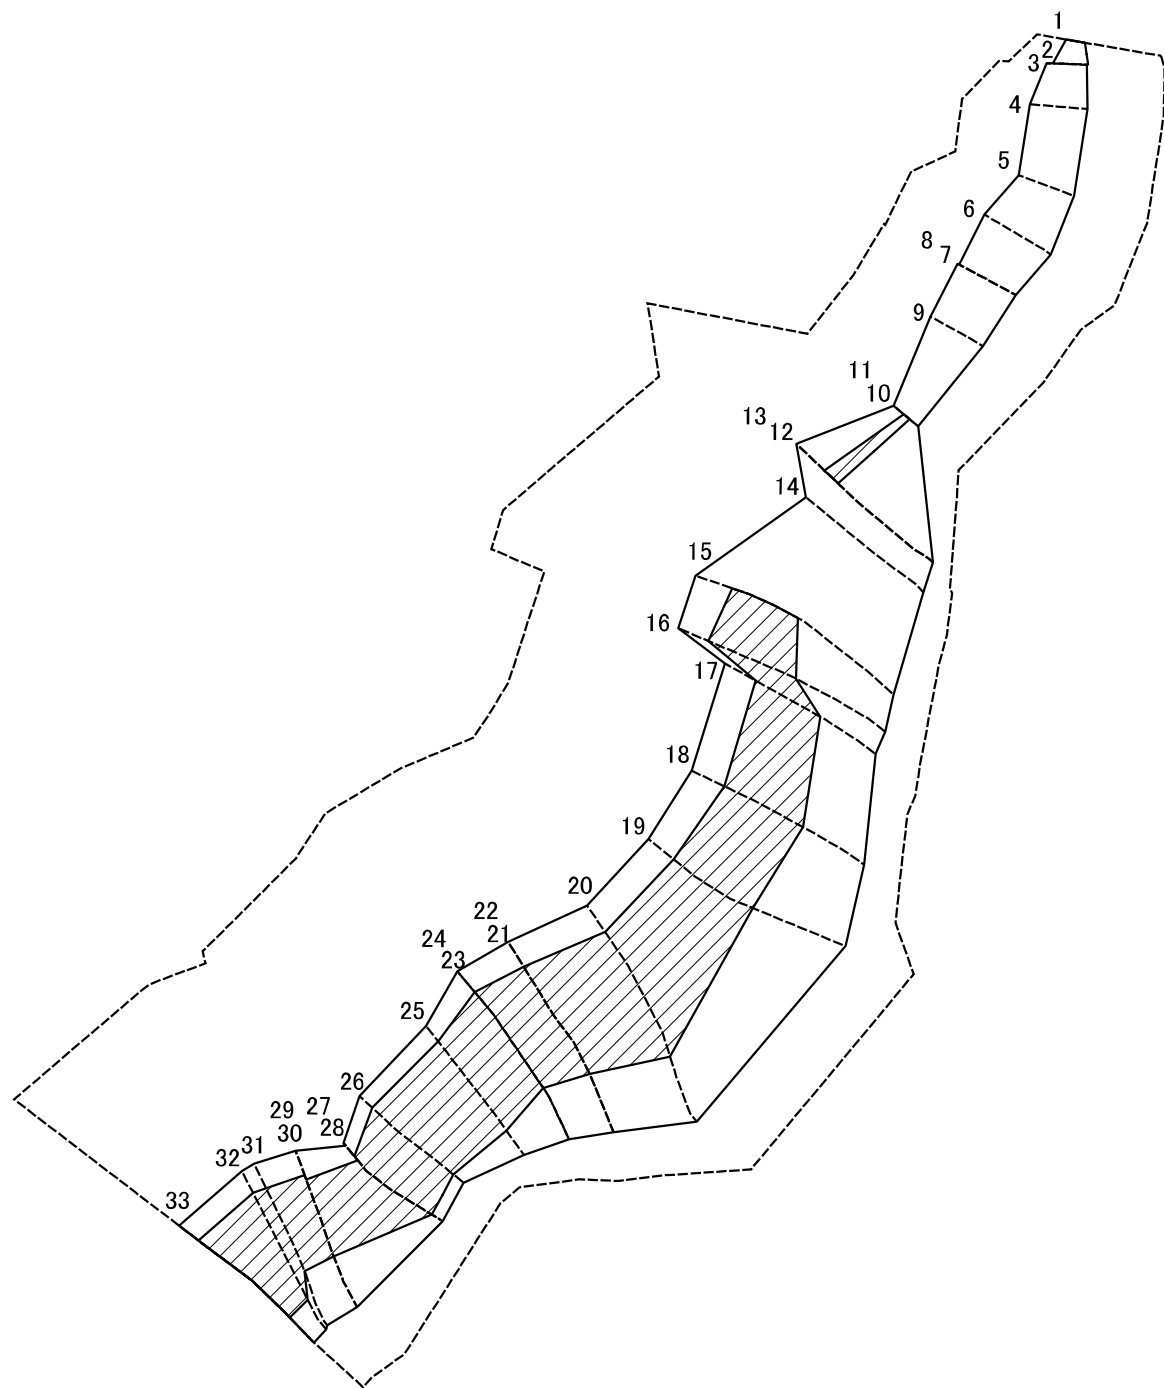
土砂災害警戒区域等指定図(その2-3)

図中の数字は横断測線番号を示す

土砂災害特別警戒区域の区域区分図
(急傾斜地の崩壊に伴う土石等の堆積により
建築物の地上部に作用すると想定される力)

自然現象の種類	急傾斜地の崩壊	箇所番号	204-H19-3089-1
告示番号	神奈川県告示第413号	箇所名	材木座6丁目3-1
告示年月日	令和3年5月25日	所在地	鎌倉市材木座6丁目及び逗子市小坪6丁目
