土砂災害警戒区域等指定図(その2-1)

土砂災害警戒区域・土砂災害特別警戒区域 区域図	土砂災害防止法施行令第二条の基準に該当する区域		N	自然現象の種類	急傾斜地の崩壊	箇所番号	207-H26-011
	土砂災害防止法施行令第三条の基準に該当する区域			告示番号		箇所名	芹沢11
	それ以外の区域		縮尺	告示年月日		所在地	茅ヶ崎市芹沢
			1:1,000

土砂災害警戒区域等指定図書(その3)

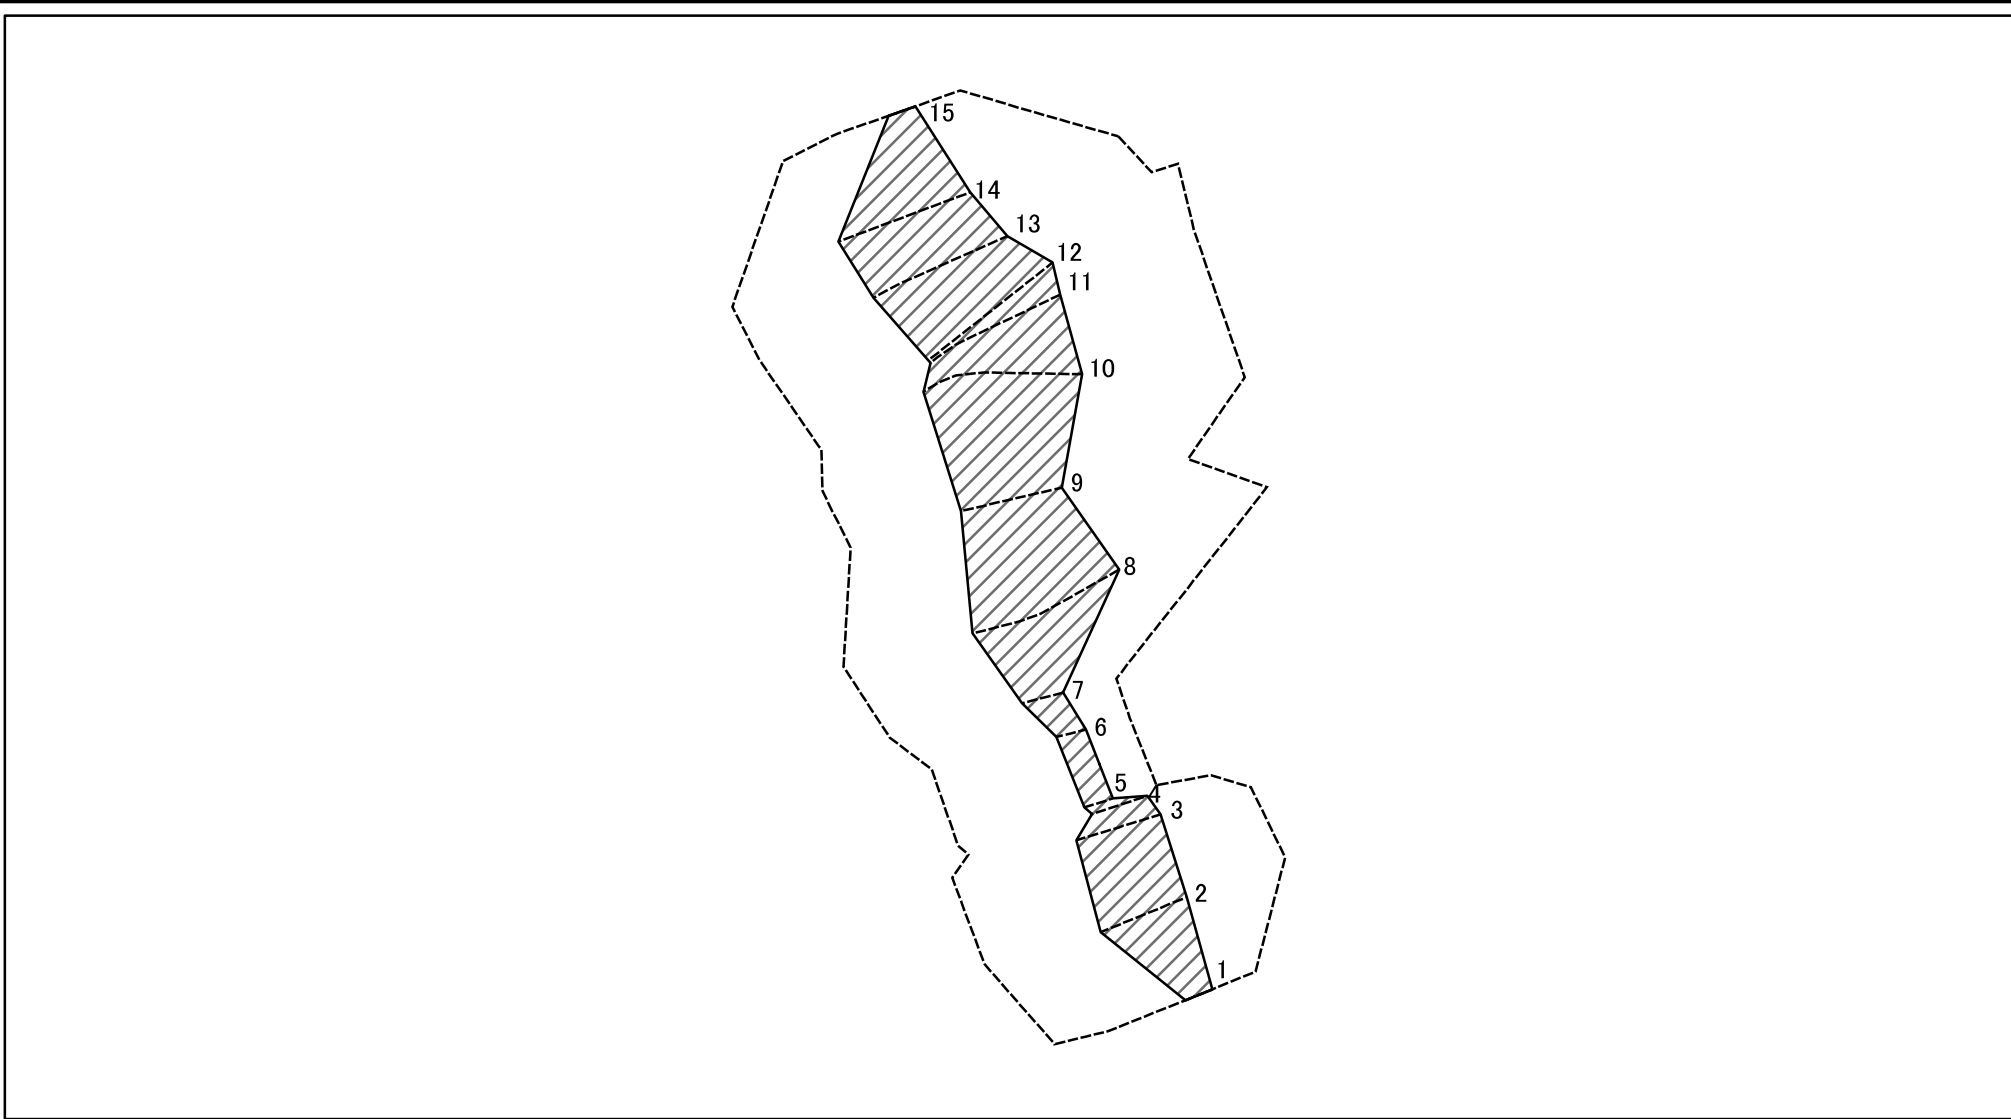
土砂災害警戒区域等指定図(その2-2)

図中の数字は横断測線番号を示す

土砂災害特別警戒区域の区域区分図
(急傾斜地の崩壊に伴う土石等の移動により
建築物の地上部に作用すると想定される力)

横断測線の区間	土石等の移動により建築物の地上部に作用すると想定される力				土石等の堆積により建築物の地上部に作用すると想定される力				横断測線の区間	土石等の移動により建築物の地上部に作用すると想定される力				土石等の堆積により建築物の地上部に作用すると想定される力			
	土石等の(移動)高さが1m以下の場合、土石等の移動による力が100kN/m ² を超える区域		それ以外の区域		土石等の堆積の高さが3mを超える区域		それ以外の区域			土石等の(移動)高さが1m以下の場合、土石等の移動による力が100kN/m ² を超える区域		それ以外の区域		土石等の堆積の高さが3mを超える区域		それ以外の区域	
	力の大きさのうち最大のもの(kN/m ²)	土石等の高さ(m)	力の大きさのうち最大のもの(kN/m ²)	土石等の高さ(m)	力の大きさのうち最大のもの(kN/m ²)	土石等の高さ(m)	力の大きさのうち最大のもの(kN/m ²)	土石等の高さ(m)		力の大きさのうち最大のもの(kN/m ²)	土石等の高さ(m)	力の大きさのうち最大のもの(kN/m ²)	土石等の高さ(m)	力の大きさのうち最大のもの(kN/m ²)	土石等の高さ(m)	力の大きさのうち最大のもの(kN/m ²)	土石等の高さ(m)
1 ~ 2	-	-	85.74	0.75	-	-	12.13	2.27	~								
2 ~ 3	-	-	85.74	0.75	-	-	12.13	2.27	~								
3 ~ 4	-	-	80.27	0.75	-	-	9.09	1.70	~								
4 ~ 5	-	-	68.44	0.75	-	-	9.08	1.70	~								
5 ~ 6	-	-	55.35	0.75	-	-	9.17	1.71	~								
6 ~ 7	-	-	59.38	0.75	-	-	9.17	1.71	~								
7 ~ 8	-	-	95.79	0.75	-	-	10.93	2.04	~								
8 ~ 9	-	-	95.79	0.75	-	-	12.67	2.37	~

9 ~ 10	-	-	90.76	0.75	-	-	12.67	2.37	~								
10 ~ 11	-	-	86.75	0.75	-	-	10.49	1.96	~								
11 ~ 12	-	-	88.67	0.75	-	-	10.50	1.96	~								
12 ~ 13	-	-	96.84	0.75	-	-	11.24	2.10	~								
13 ~ 14	-	-	99.33	0.75	-	-	11.70	2.19	~								
14 ~ 15	-	-	99.33	0.75	-	-	11.70	2.19	~								
~									~								
~									~								
~									~								
~									~								
~									~								
~									~								
~									~								
~									~								
~									~								
~									~								
~									~								
~									~								
~									~								
~									~								
~									~								
~									~								
~									~

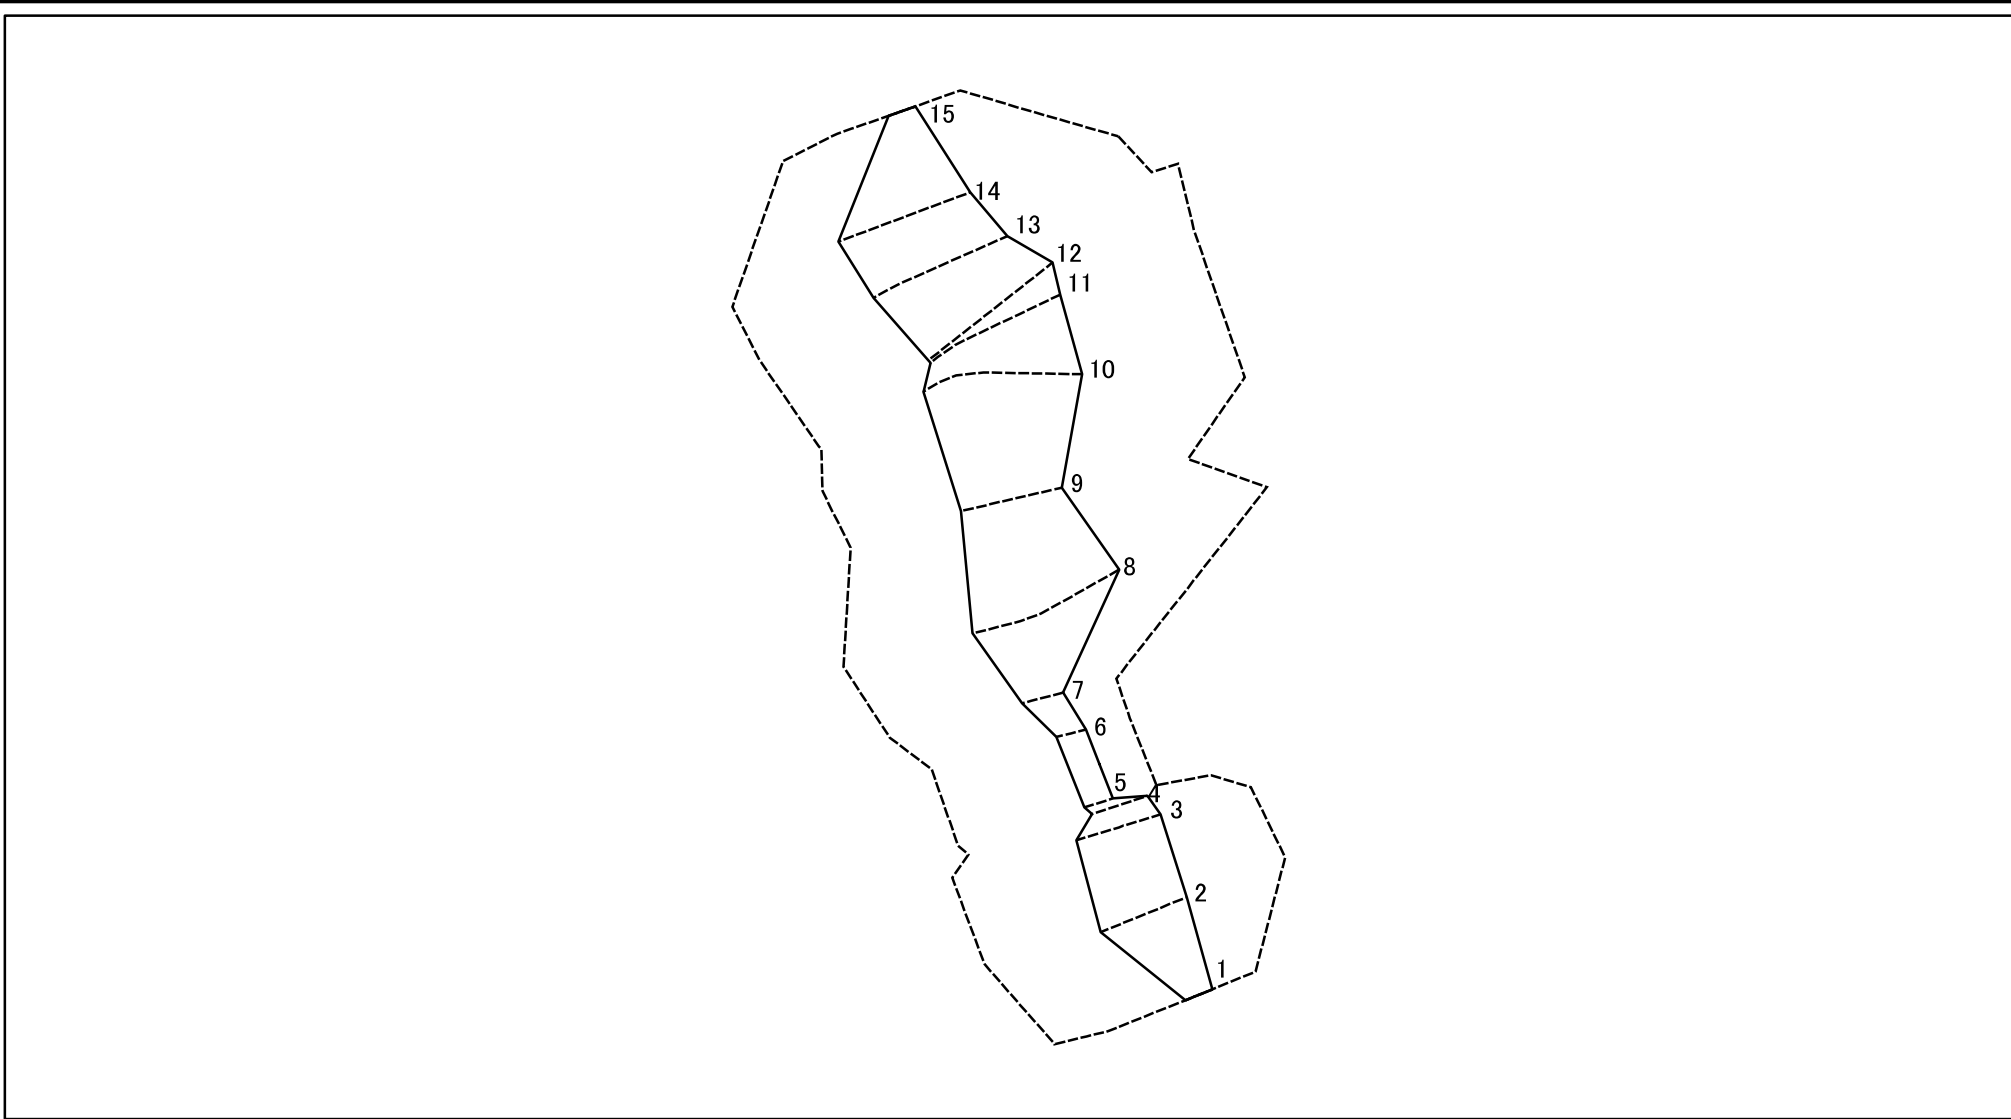
土砂災害警戒区域等指定図(その2-3)

図中の数字は横断測線番号を示す

土砂災害特別警戒区域の区域区分図 (急傾斜地の崩壊に伴う土石等の堆積により建築物の地上部に作用すると想定される力)	土砂災害防止法施行令第二条の基準に該当する区域		N 縮尺 1:1,000	自然現象の種類	急傾斜地の崩壊	箇所番号	207-H26-011-3
	土砂災害防止法施行令第三条の基準に該当する区域			告示番号		箇所名	芹沢11-3
	それ以外の区域			告示年月日		所在地	茅ヶ崎市芹沢
