土砂災害警戒区域等指定図(その2-1)

土砂災害警戒区域等指定図(その2-2)

土砂災害警戒区域等指定図(その2-3)

土砂災害警戒区域等指定図書(その3)

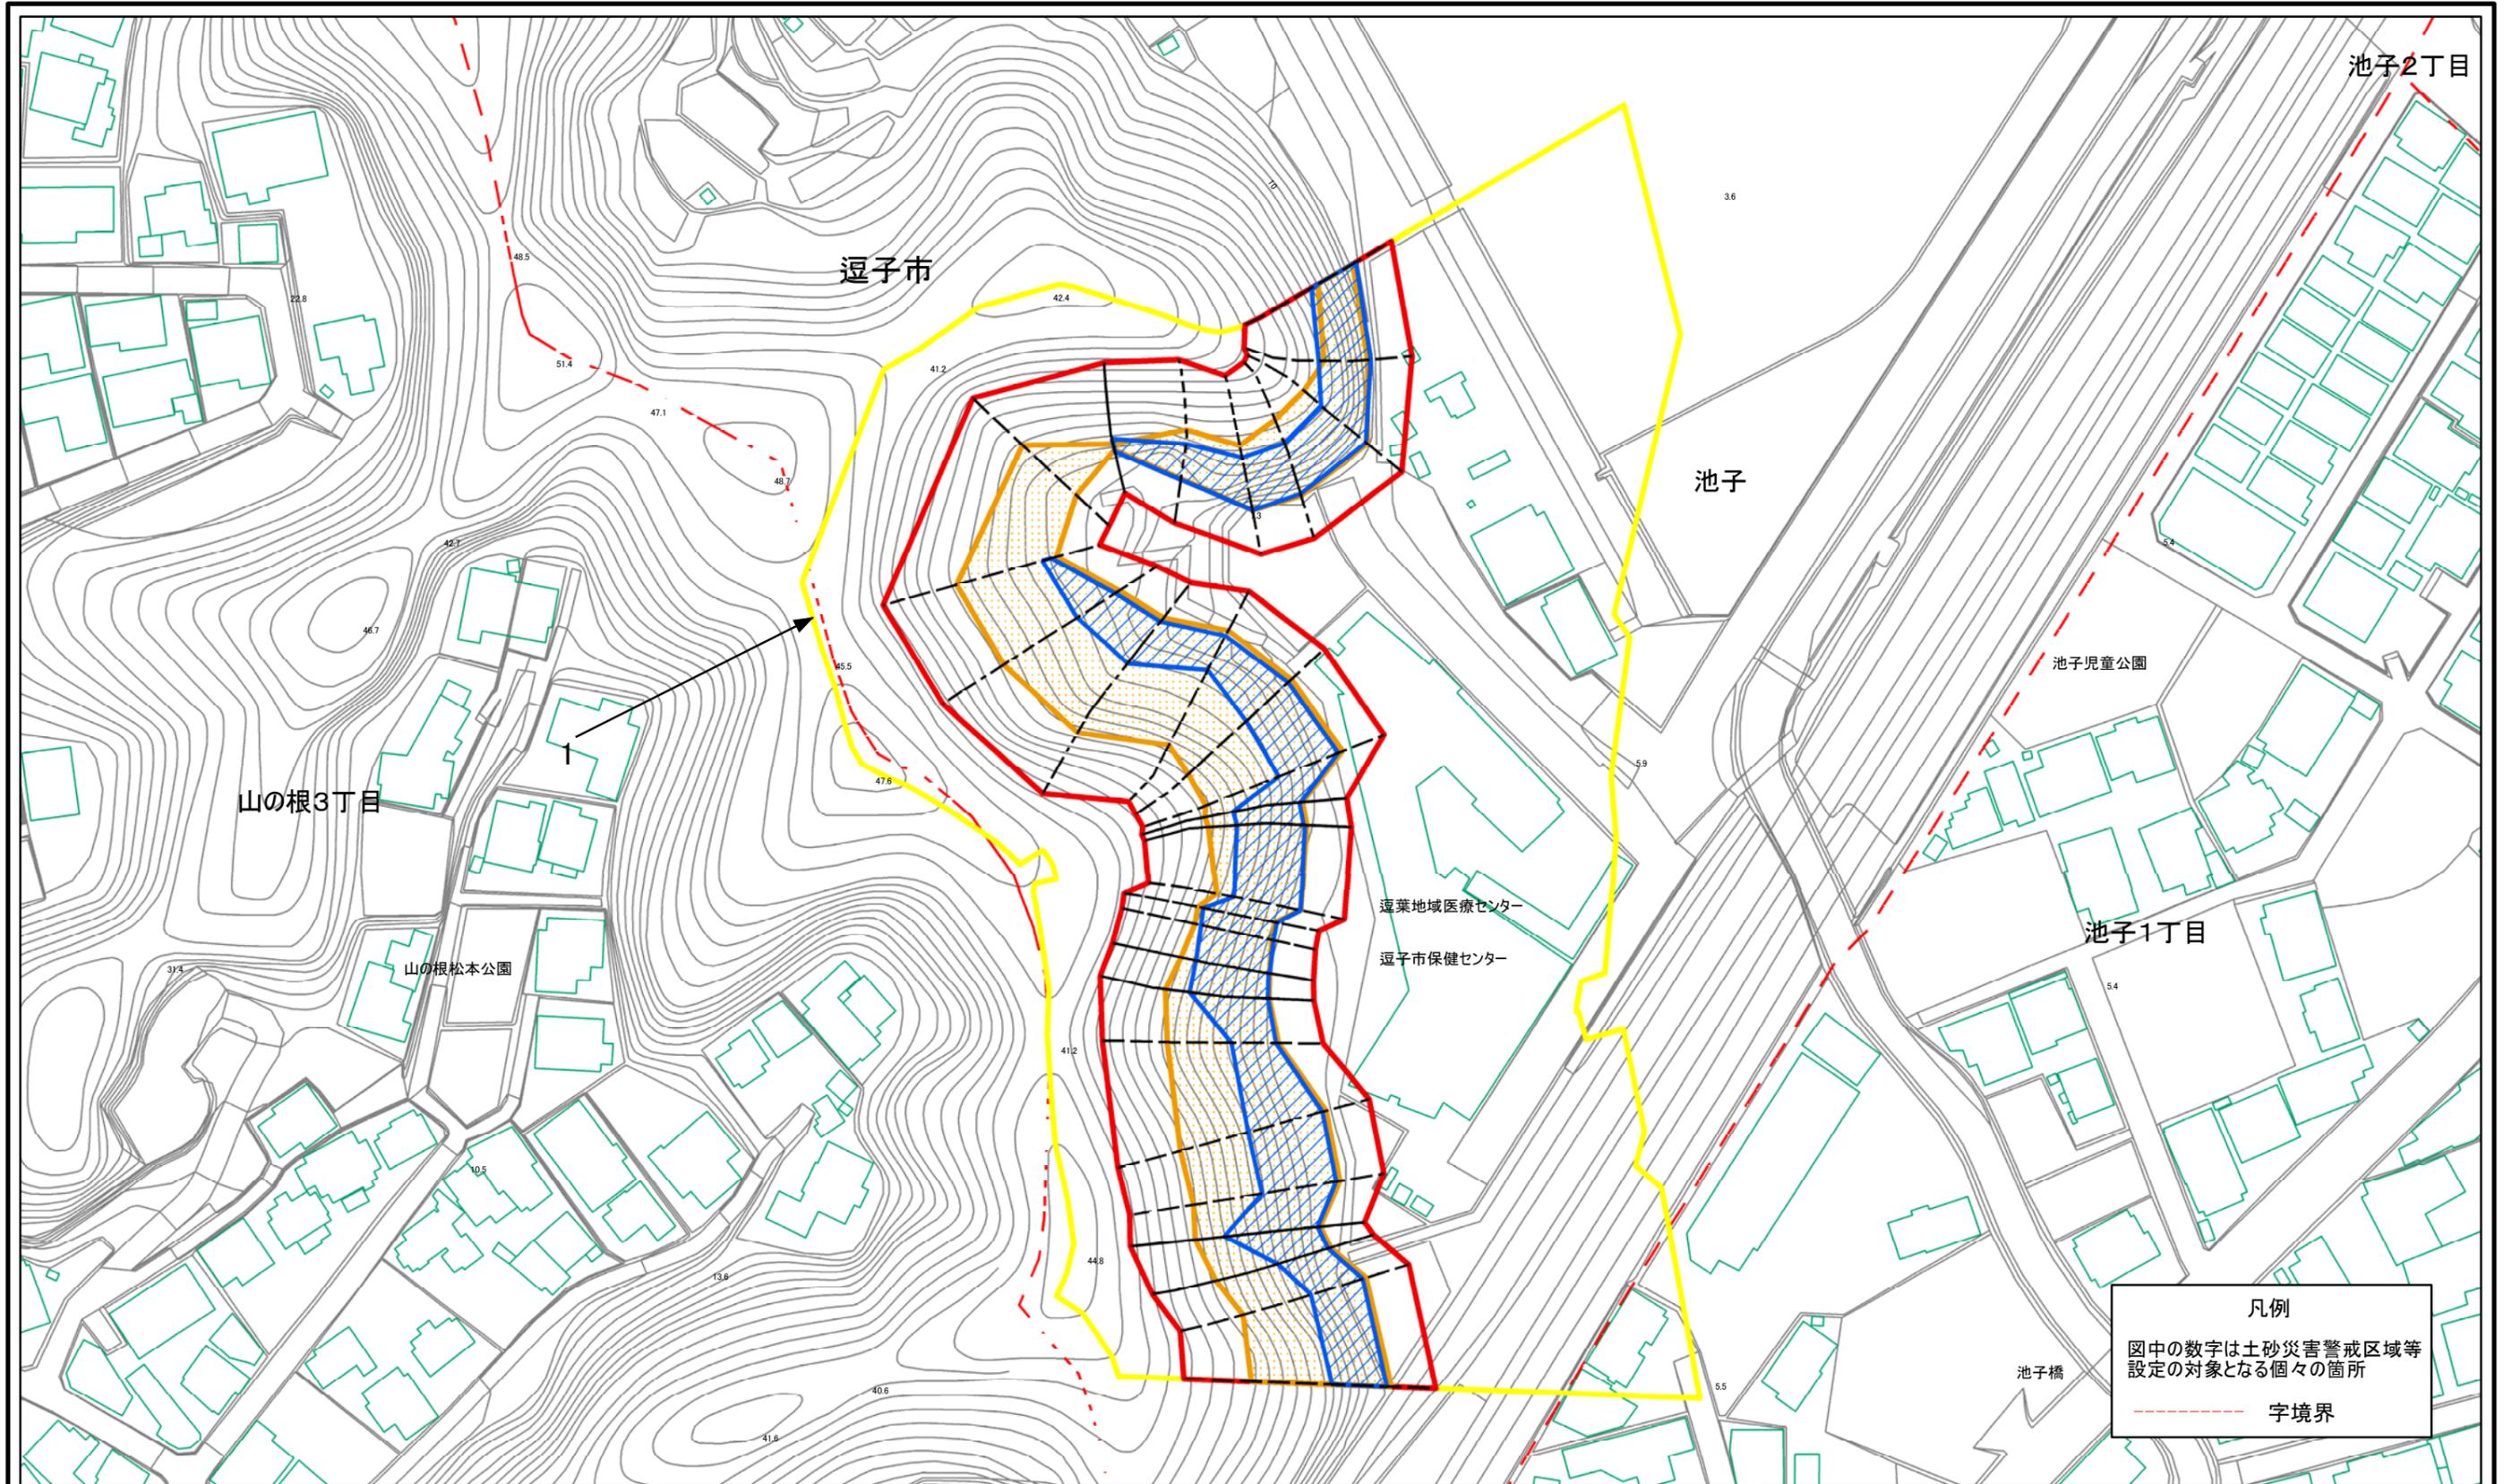
土砂災害警戒区域・土砂災害特別警戒区域 区域図	土砂災害防止法施行令第二条の基準に該当する区域		N 縮尺 1:1,000	自然現象の種類	急傾斜地の崩壊	箇所番号	208-H22-060
	土砂災害防止法施行令第三条の基準に該当する区域			告示番号	神奈川県告示第151号	箇所名	池子3
	土砂等の(移動)高さが1m以下の場合、土砂等の移動による力が100kN/mを超える区域			告示年月日	令和3年3月19日	所在地	逗子市池子、池子1丁目及び山の根3丁目
	土砂等の堆積の高さが3mを超える区域						
	それ以外の区域

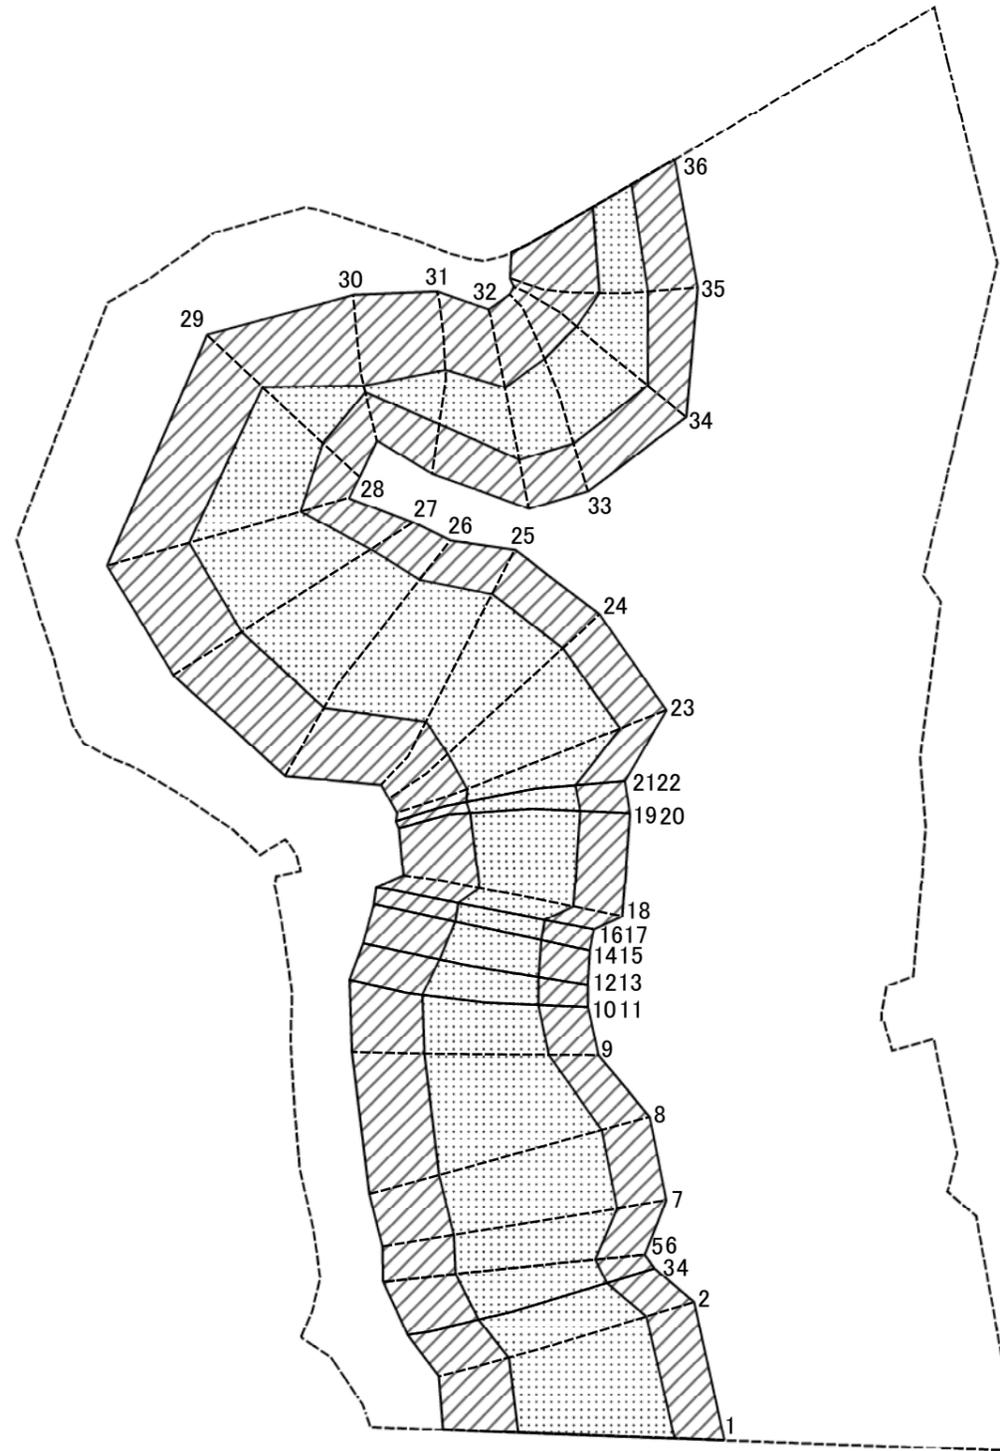
図中の数字は横断測線番号を示す

土砂災害特別警戒区域の区域区分図 (急傾斜地の崩壊に伴う土石等の移動により建築物の地上部に作用すると想定される力)	土砂災害防止法施行令第二条の基準に該当する区域		N 縮尺 1:1,000	自然現象の種類	急傾斜地の崩壊	箇所番号	208-H22-060-1
	土砂災害防止法施行令第三条の基準に該当する区域			告示番号	神奈川県告示第151号	箇所名	池子3-1
	それ以外の区域			告示年月日	令和3年3月19日	所在地	逗子市池子、池子1丁目及び山の根3丁目

横断測線の区間	土石等の移動により建築物の地上部に作用すると想定される力				土石等の堆積により建築物の地上部に作用すると想定される力				横断測線の区間	土石等の移動により建築物の地上部に作用すると想定される力				土石等の堆積により建築物の地上部に作用すると想定される力			
	土石等の(移動)高さが1m以下の場合、土石等の移動による力が100kN/m ² を超える区域		それ以外の区域		土石等の堆積の高さが3mを超える区域		それ以外の区域			土石等の(移動)高さが1m以下の場合、土石等の移動による力が100kN/m ² を超える区域		それ以外の区域		土石等の堆積の高さが3mを超える区域		それ以外の区域	
	力の大きさのうち最大のもの(kN/m ²)	土石等の高さ(m)	力の大きさのうち最大のもの(kN/m ²)	土石等の高さ(m)	力の大きさのうち最大のもの(kN/m ²)	土石等の高さ(m)	力の大きさのうち最大のもの(kN/m ²)	土石等の高さ(m)		力の大きさのうち最大のもの(kN/m ²)	土石等の高さ(m)	力の大きさのうち最大のもの(kN/m ²)	土石等の高さ(m)	力の大きさのうち最大のもの(kN/m ²)	土石等の高さ(m)	力の大きさのうち最大のもの(kN/m ²)	土石等の高さ(m)
1 ~ 2	122.15	0.75	100.00	0.75	18.29	3.42	16.05	3.00	27 ~ 28	119.68	0.75	100.00	0.75	17.10	3.20	16.05	3.00
2 ~ 3	122.15	0.75	100.00	0.75	18.69	3.49	16.05	3.00	28 ~ 29	116.38	0.75	100.00	0.75	-	-	16.05	3.00
3 ~ 4									29 ~ 30	116.02	0.75	100.00	0.75	-	-	16.05	3.00
4 ~ 5	121.54	0.75	100.00	0.75	18.86	3.52	16.05	3.00	30 ~ 31	111.65	0.75	100.00	0.75	19.08	3.57	16.05	3.00

5 ~ 6									31 ~ 32	113.71	0.75	100.00	0.75	19.17	3.58	16.05	3.00
6 ~ 7	123.14	0.75	100.00	0.75	18.86	3.52	16.05	3.00	32 ~ 33	117.30	0.75	100.00	0.75	19.17	3.58	16.05	3.00
7 ~ 8	123.27	0.75	100.00	0.75	18.40	3.44	16.05	3.00	33 ~ 34	117.30	0.75	100.00	0.75	18.63	3.48	16.05	3.00
8 ~ 9	123.27	0.75	100.00	0.75	18.69	3.49	16.05	3.00	34 ~ 35	117.16	0.75	100.00	0.75	19.91	3.72	16.05	3.00
9 ~ 10	120.81	0.75	100.00	0.75	19.18	3.58	16.05	3.00	35 ~ 36	108.27	0.75	100.00	0.75	20.00	3.74	16.05	3.00
10 ~ 11									~								
11 ~ 12	119.42	0.75	100.00	0.75	19.18	3.58	16.05	3.00	~								
12 ~ 13									~								
13 ~ 14	116.74	0.75	100.00	0.75	20.14	3.76	16.05	3.00	~								
14 ~ 15									~								
15 ~ 16	113.99	0.75	100.00	0.75	20.17	3.77	16.05	3.00	~								
16 ~ 17									~								
17 ~ 18	116.80	0.75	100.00	0.75	20.17	3.77	16.05	3.00	~								
18 ~ 19	119.51	0.75	100.00	0.75	19.56	3.66	16.05	3.00	~

19 ~ 20									~								
20 ~ 21	119.54	0.75	100.00	0.75	18.26	3.41	16.05	3.00	~								
21 ~ 22									~								
22 ~ 23	122.59	0.75	100.00	0.75	18.90	3.53	16.05	3.00	~								
23 ~ 24	122.59	0.75	100.00	0.75	17.82	3.33	16.05	3.00	~								
24 ~ 25	122.27	0.75	100.00	0.75	17.82	3.33	16.05	3.00	~								
25 ~ 26	120.81	0.75	100.00	0.75	17.29	3.23	16.05	3.00	~								
26 ~ 27	120.81	0.75	100.00	0.75	17.29	3.23	16.05	3.00	~

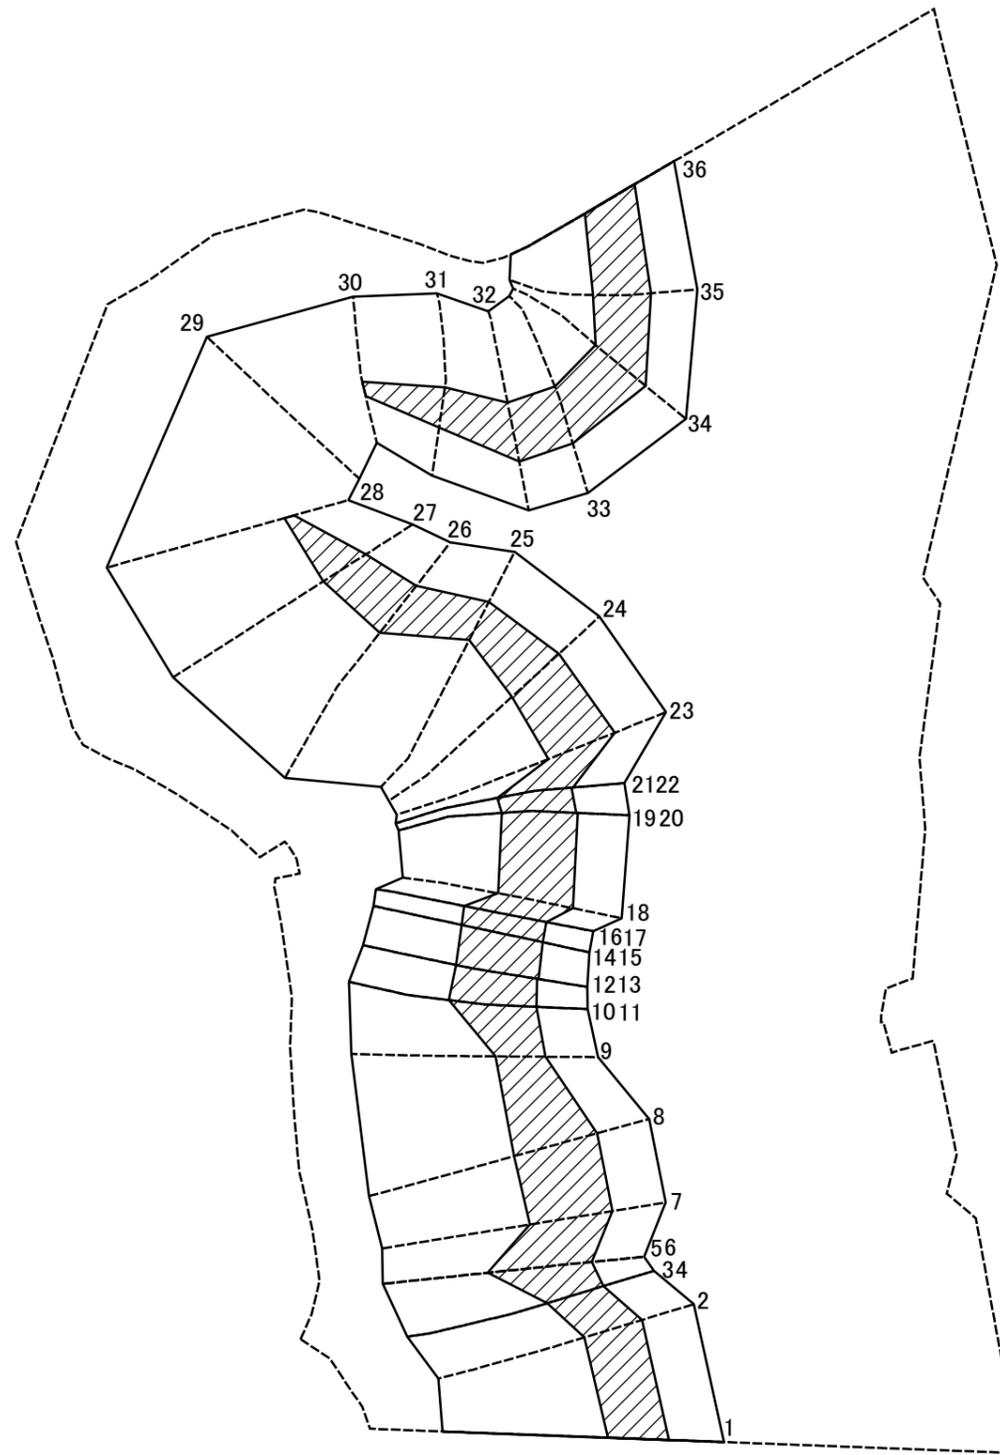
図中の数字は横断測線番号を示す

土砂災害特別警戒区域の区域区分図 (急傾斜地の崩壊に伴う土石等の堆積により建築物の地上部に作用すると想定される力)	土砂災害防止法施行令第二条の基準に該当する区域		縮尺 1:1,000	自然現象の種類	急傾斜地の崩壊	箇所番号	208-H22-060-1
	土砂災害防止法施行令第三条の基準に該当する区域			告示番号	神奈川県告示第151号	箇所名	池子3-1
	それ以外の区域			告示年月日	令和3年3月19日	所在地	逗子市池子、池子1丁目及び山の根3丁目
