土砂災害警戒区域等指定図(その2-1)

自然現象の種類	急傾斜地の崩壊	箇所番号	211-H22-228
告示番号	神奈川県告示第343号	箇所名	菩提7
告示年月日	令和3年5月14日	所在地	秦野市菩提

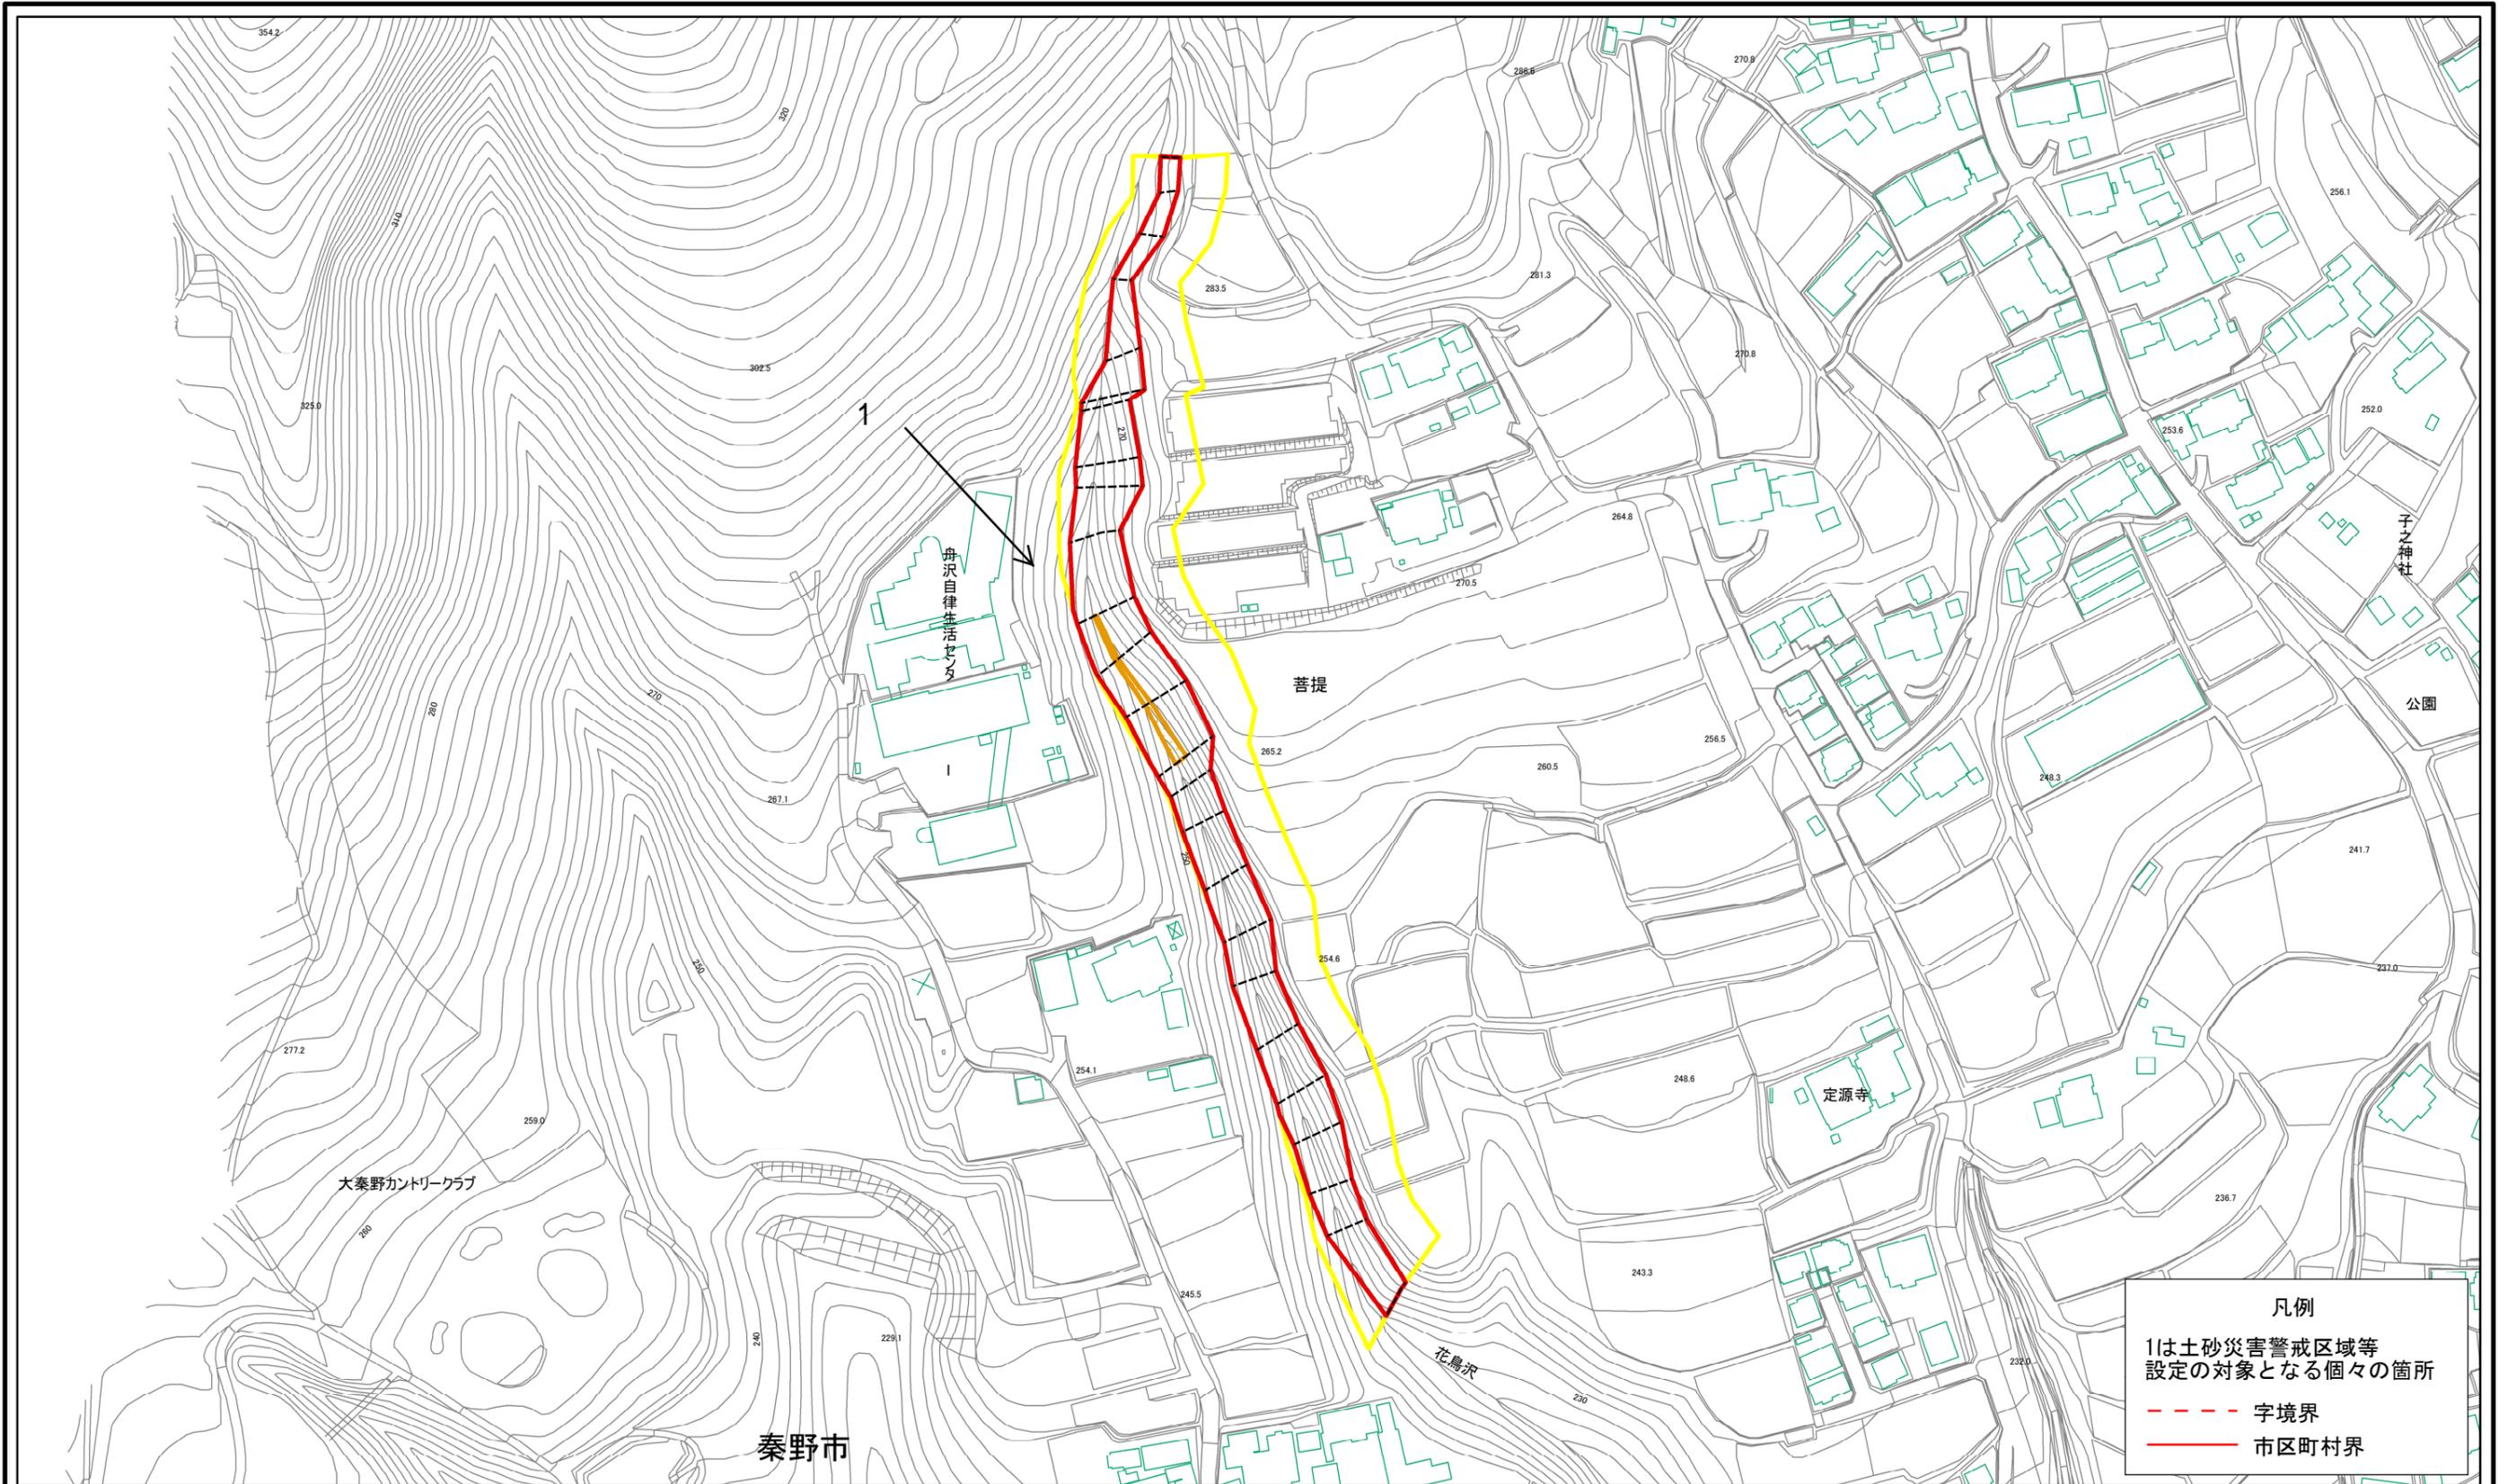
土砂災害警戒区域・土砂災害特別警戒区域
 区域図

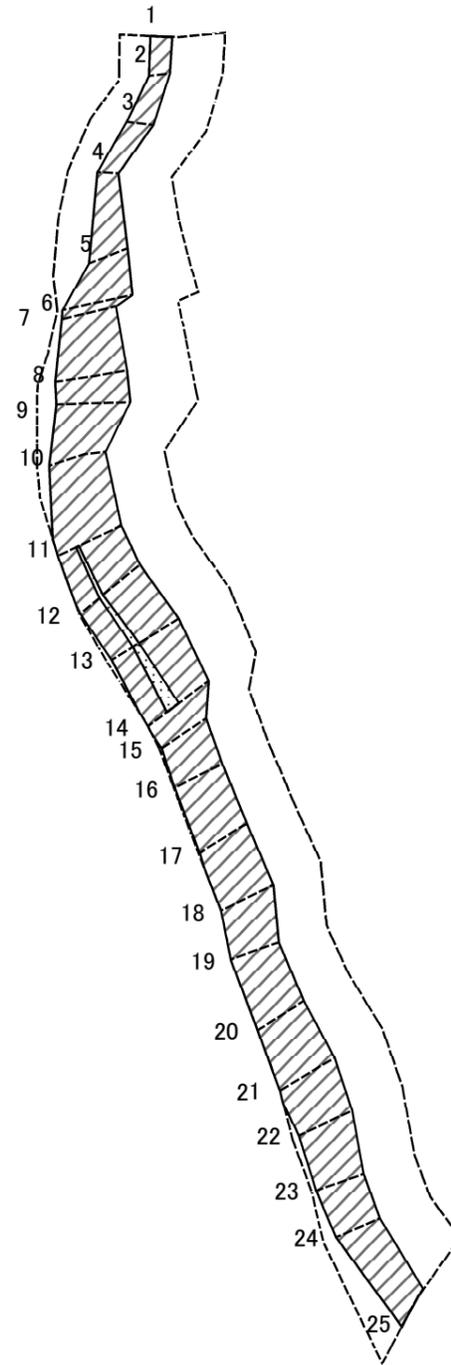
土砂災害警戒区域等指定図(その2-2)

図中の数字は横断測線番号を示す

土砂災害特別警戒区域の区域区分図 (急傾斜地の崩壊に伴う土石等の移動により建築物の地上部に作用すると想定される力)	土砂災害防止法施行令第二条の基準に該当する区域		縮尺 1:2,000	自然現象の種類	急傾斜地の崩壊	箇所番号	211-H22-228-1	
	土砂災害防止法施行令第三条の基準に該当する区域	土石等の(移動)高さが1m以下の場合、土石等の移動による力が100kN/mを超える区域			告示番号	神奈川県告示第343号	箇所名	菩提7-1
	それ以外の区域			告示年月日	令和3年5月14日	所在地	秦野市菩提

横断測線の区間	土石等の移動により建築物の地上部に作用すると想定される力				土石等の堆積により建築物の地上部に作用すると想定される力				横断測線の区間	土石等の移動により建築物の地上部に作用すると想定される力				土石等の堆積により建築物の地上部に作用すると想定される力			
	土石等の(移動)高さが1m以下の場合、土石等の移動による力が100kN/m ² を超える区域		それ以外の区域		土石等の堆積の高さが3mを超える区域		それ以外の区域			土石等の(移動)高さが1m以下の場合、土石等の移動による力が100kN/m ² を超える区域		それ以外の区域		土石等の堆積の高さが3mを超える区域		それ以外の区域	
	力の大きさのうち最大のもの (kN/m ²)	土石等の高さ (m)	力の大きさのうち最大のもの (kN/m ²)	土石等の高さ (m)	力の大きさのうち最大のもの (kN/m ²)	土石等の高さ (m)	力の大きさのうち最大のもの (kN/m ²)	土石等の高さ (m)		力の大きさのうち最大のもの (kN/m ²)	土石等の高さ (m)	力の大きさのうち最大のもの (kN/m ²)	土石等の高さ (m)	力の大きさのうち最大のもの (kN/m ²)	土石等の高さ (m)	力の大きさのうち最大のもの (kN/m ²)	土石等の高さ (m)
1 ~ 2	-	-	62.48	0.75	-	-	10.57	1.98	~								
2 ~ 3	-	-	68.73	0.75	-	-	10.57	1.98	~								
3 ~ 4	-	-	68.73	0.75	-	-	10.57	1.97	~								
4 ~ 5	-	-	83.30	0.75	-	-	10.43	1.95	~								
5 ~ 6	-	-	85.99	0.75	-	-	10.38	1.94	~								
6 ~ 7	-	-	85.99	0.75	-	-	10.81	2.02	~								
7 ~ 8	-	-	90.95	0.75	-	-	10.81	2.02	~

8 ~ 9	-	-	90.95	0.75	-	-	10.65	1.99	~								
9 ~ 10	-	-	93.75	0.75	-	-	11.52	2.15	~								
10 ~ 11	-	-	100.00	0.75	-	-	12.39	2.32	~								
11 ~ 12	101.84	0.75	100.00	0.75	-	-	12.39	2.32	~								
12 ~ 13	103.00	0.75	100.00	0.75	-	-	12.42	2.32	~								
13 ~ 14	107.90	0.75	100.00	0.75	-	-	13.37	2.50	~								
14 ~ 15	-	-	100.00	0.75	-	-	13.37	2.50	~								
15 ~ 16	-	-	93.99	0.75	-	-	13.74	2.57	~								
16 ~ 17	-	-	95.06	0.75	-	-	13.74	2.57	~								
17 ~ 18	-	-	99.83	0.75	-	-	14.26	2.66	~								
18 ~ 19	-	-	99.83	0.75	-	-	14.26	2.66	~								
19 ~ 20	-	-	96.23	0.75	-	-	13.75	2.57	~								
20 ~ 21	-	-	100.00	0.75	-	-	13.24	2.47	~								
21 ~ 22	-	-	100.00	0.75	-	-	12.31	2.30	~								
22 ~ 23	-	-	98.22	0.75	-	-	12.65	2.36	~								
23 ~ 24	-	-	92.29	0.75	-	-	12.65	2.36	~								
24 ~ 25	-	-	90.12	0.75	-	-	12.50	2.34	~								
~									~								
~									~								
~									~

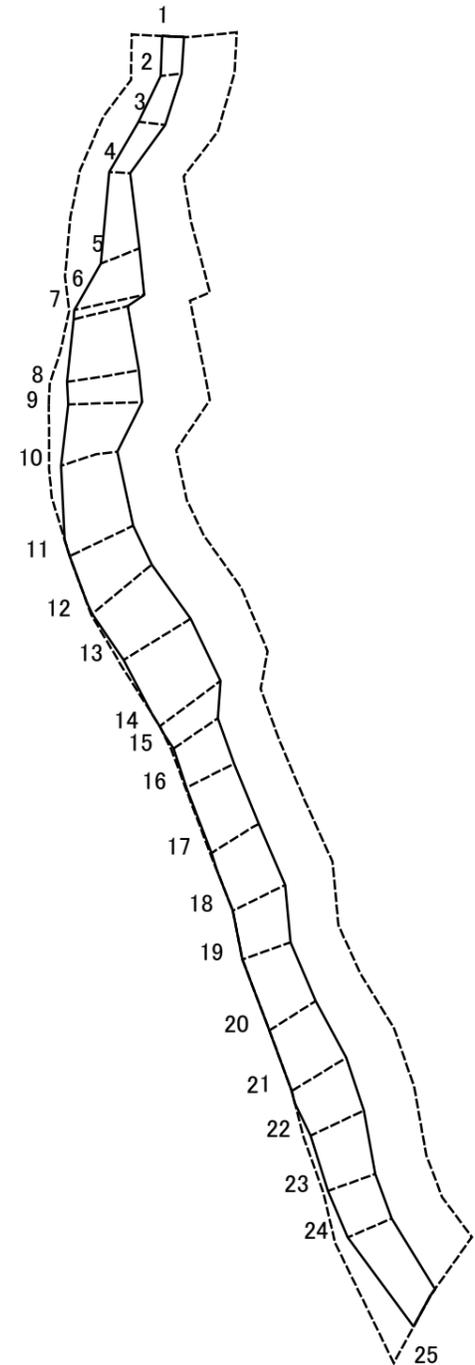
土砂災害警戒区域等指定図(その2-3)

図中の数字は横断測線番号を示す

土砂災害特別警戒区域の区域区分図 (急傾斜地の崩壊に伴う土石等の堆積により建築物の地上部に作用すると想定される力)	土砂災害防止法施行令第二条の基準に該当する区域		N 縮尺 1:2,000	自然現象の種類	急傾斜地の崩壊	箇所番号	211-H22-228-1
	土砂災害防止法施行令第三条の基準に該当する区域			告示番号	神奈川県告示第343号	箇所名	菩提7-1
	それ以外の区域			告示年月日	令和3年5月14日	所在地	秦野市菩提
