# 土砂災害警戒区域等指定図(その2-1)

土砂災害警戒区域・土砂災害特別警戒区域 区域図	土砂災害防止法施行令第二条の基準に該当する区域		縮尺 1:2,000	自然現象 の種類	急傾斜地の崩壊	箇所番号	211-H23-012
	土砂災害防止法 施行令第三条の 基準に該当する 区域			告示番号	神奈川県告示第343号	箇所名	堀西5
	それ以外の区域			告示年月日	令和3年5月14日	所在地	秦野市堀西及び堀山下

# 土砂災害警戒区域等指定図書(その3)

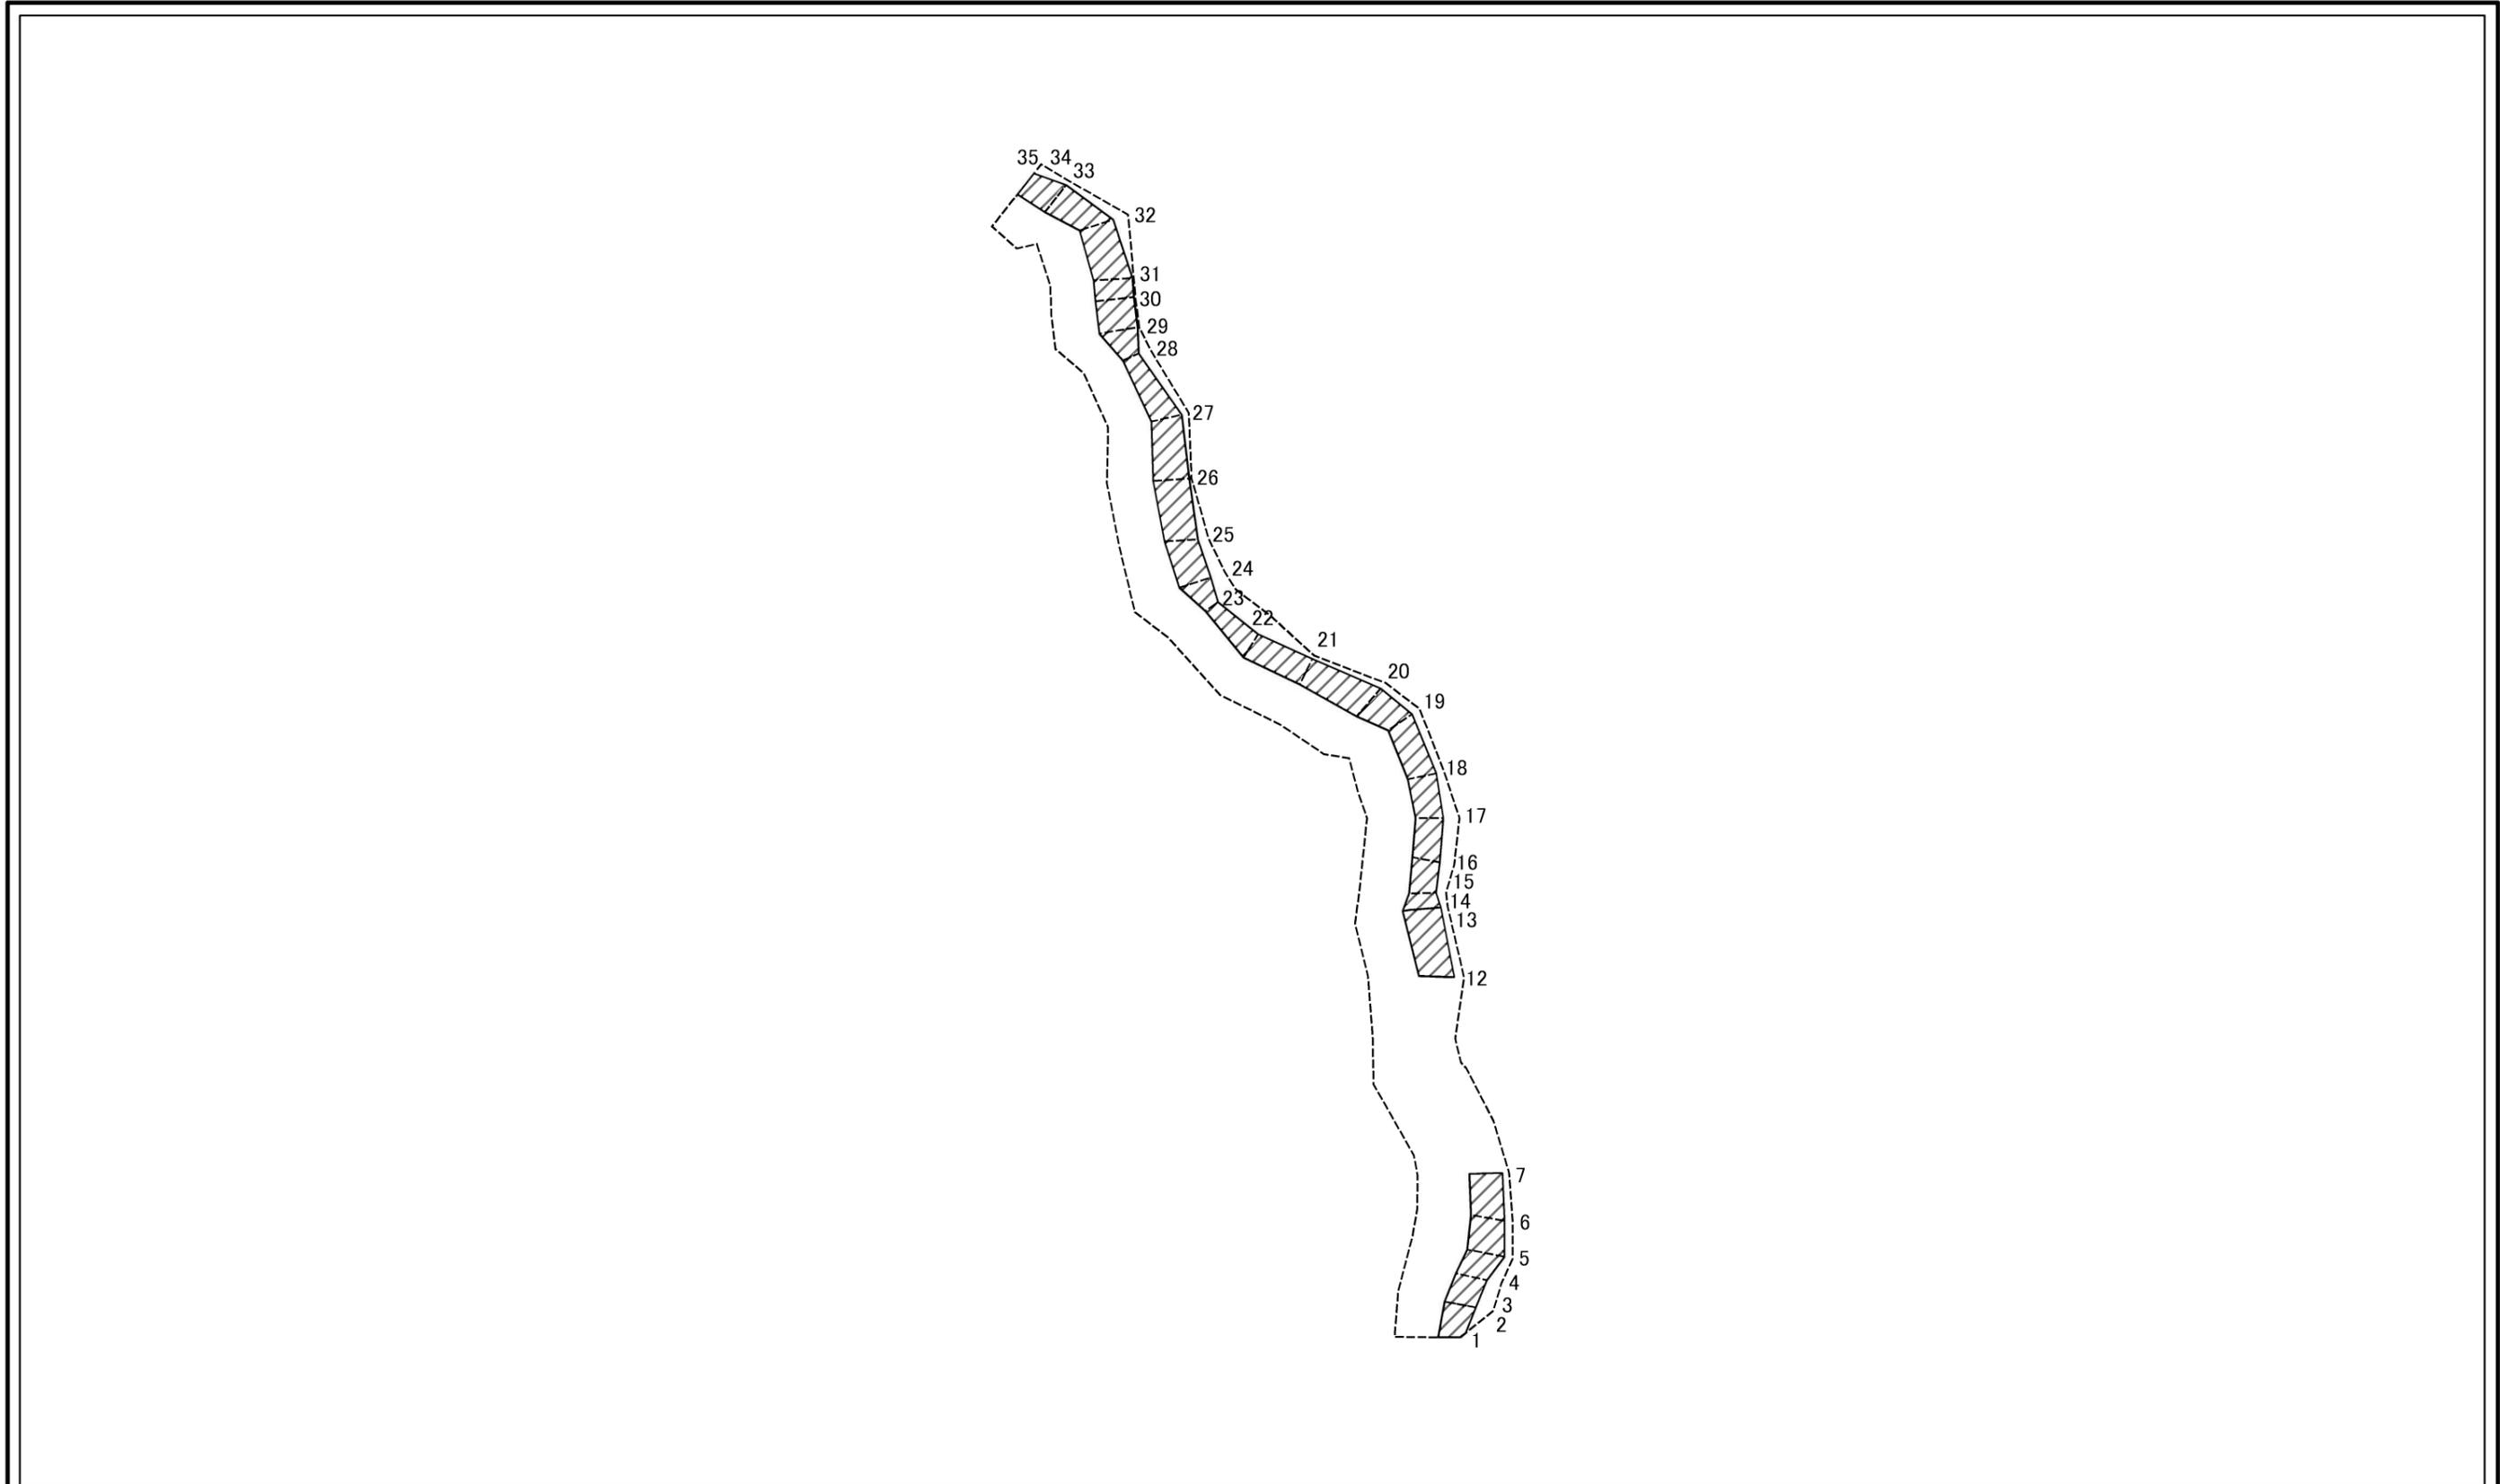
# 土砂災害警戒区域等指定図(その2-2)

図中の数字は横断測線番号を示す

<b>土砂災害特別警戒区域の区域区分図</b> (急傾斜地の崩壊に伴う土石等の移動により建築物の地上部に作用すると想定される力)	土砂災害防止法施行令第二条の基準に該当する区域		自然現象の種類 急傾斜地の崩壊 告示番号 神奈川県告示第343号 告示年月日 令和3年5月14日	箇所番号	211-H23-012-1	
	土砂災害防止法施行令第三条の基準に該当する区域			縮尺	箇所名	堀西5-1
	それ以外の区域			1:2,000	所在地	秦野市堀西及び堀山下

横断測線の区間	土石等の移動により建築物の地上部に作用すると想定される力				土石等の堆積により建築物の地上部に作用すると想定される力				横断測線の区間	土石等の移動により建築物の地上部に作用すると想定される力				土石等の堆積により建築物の地上部に作用すると想定される力			
	土石等の(移動)高さが1m以下の場合、土石等の移動による力が100kN/m <sup>2</sup> を超える区域		それ以外の区域		土石等の堆積の高さが3mを超える区域		それ以外の区域			土石等の(移動)高さが1m以下の場合、土石等の移動による力が100kN/m <sup>2</sup> を超える区域		それ以外の区域		土石等の堆積の高さが3mを超える区域		それ以外の区域	
	力の大きさのうち最大のもの(kN/m <sup>2</sup> )	土石等の高さ(m)	力の大きさのうち最大のもの(kN/m <sup>2</sup> )	土石等の高さ(m)	力の大きさのうち最大のもの(kN/m <sup>2</sup> )	土石等の高さ(m)	力の大きさのうち最大のもの(kN/m <sup>2</sup> )	土石等の高さ(m)		力の大きさのうち最大のもの(kN/m <sup>2</sup> )	土石等の高さ(m)	力の大きさのうち最大のもの(kN/m <sup>2</sup> )	土石等の高さ(m)	力の大きさのうち最大のもの(kN/m <sup>2</sup> )	土石等の高さ(m)	力の大きさのうち最大のもの(kN/m <sup>2</sup> )	土石等の高さ(m)
1 ~ 2	-	-	78.08	0.75	-	-	11.87	2.22	29 ~ 30	-	-	85.41	0.75	-	-	13.25	2.48
3 ~ 4	-	-	78.14	0.75	-	-	10.52	1.97	30 ~ 31	-	-	85.41	0.75	-	-	14.60	2.73
4 ~ 5	-	-	78.14	0.75	-	-	9.62	1.80	31 ~ 32	-	-	80.31	0.75	-	-	14.60	2.73

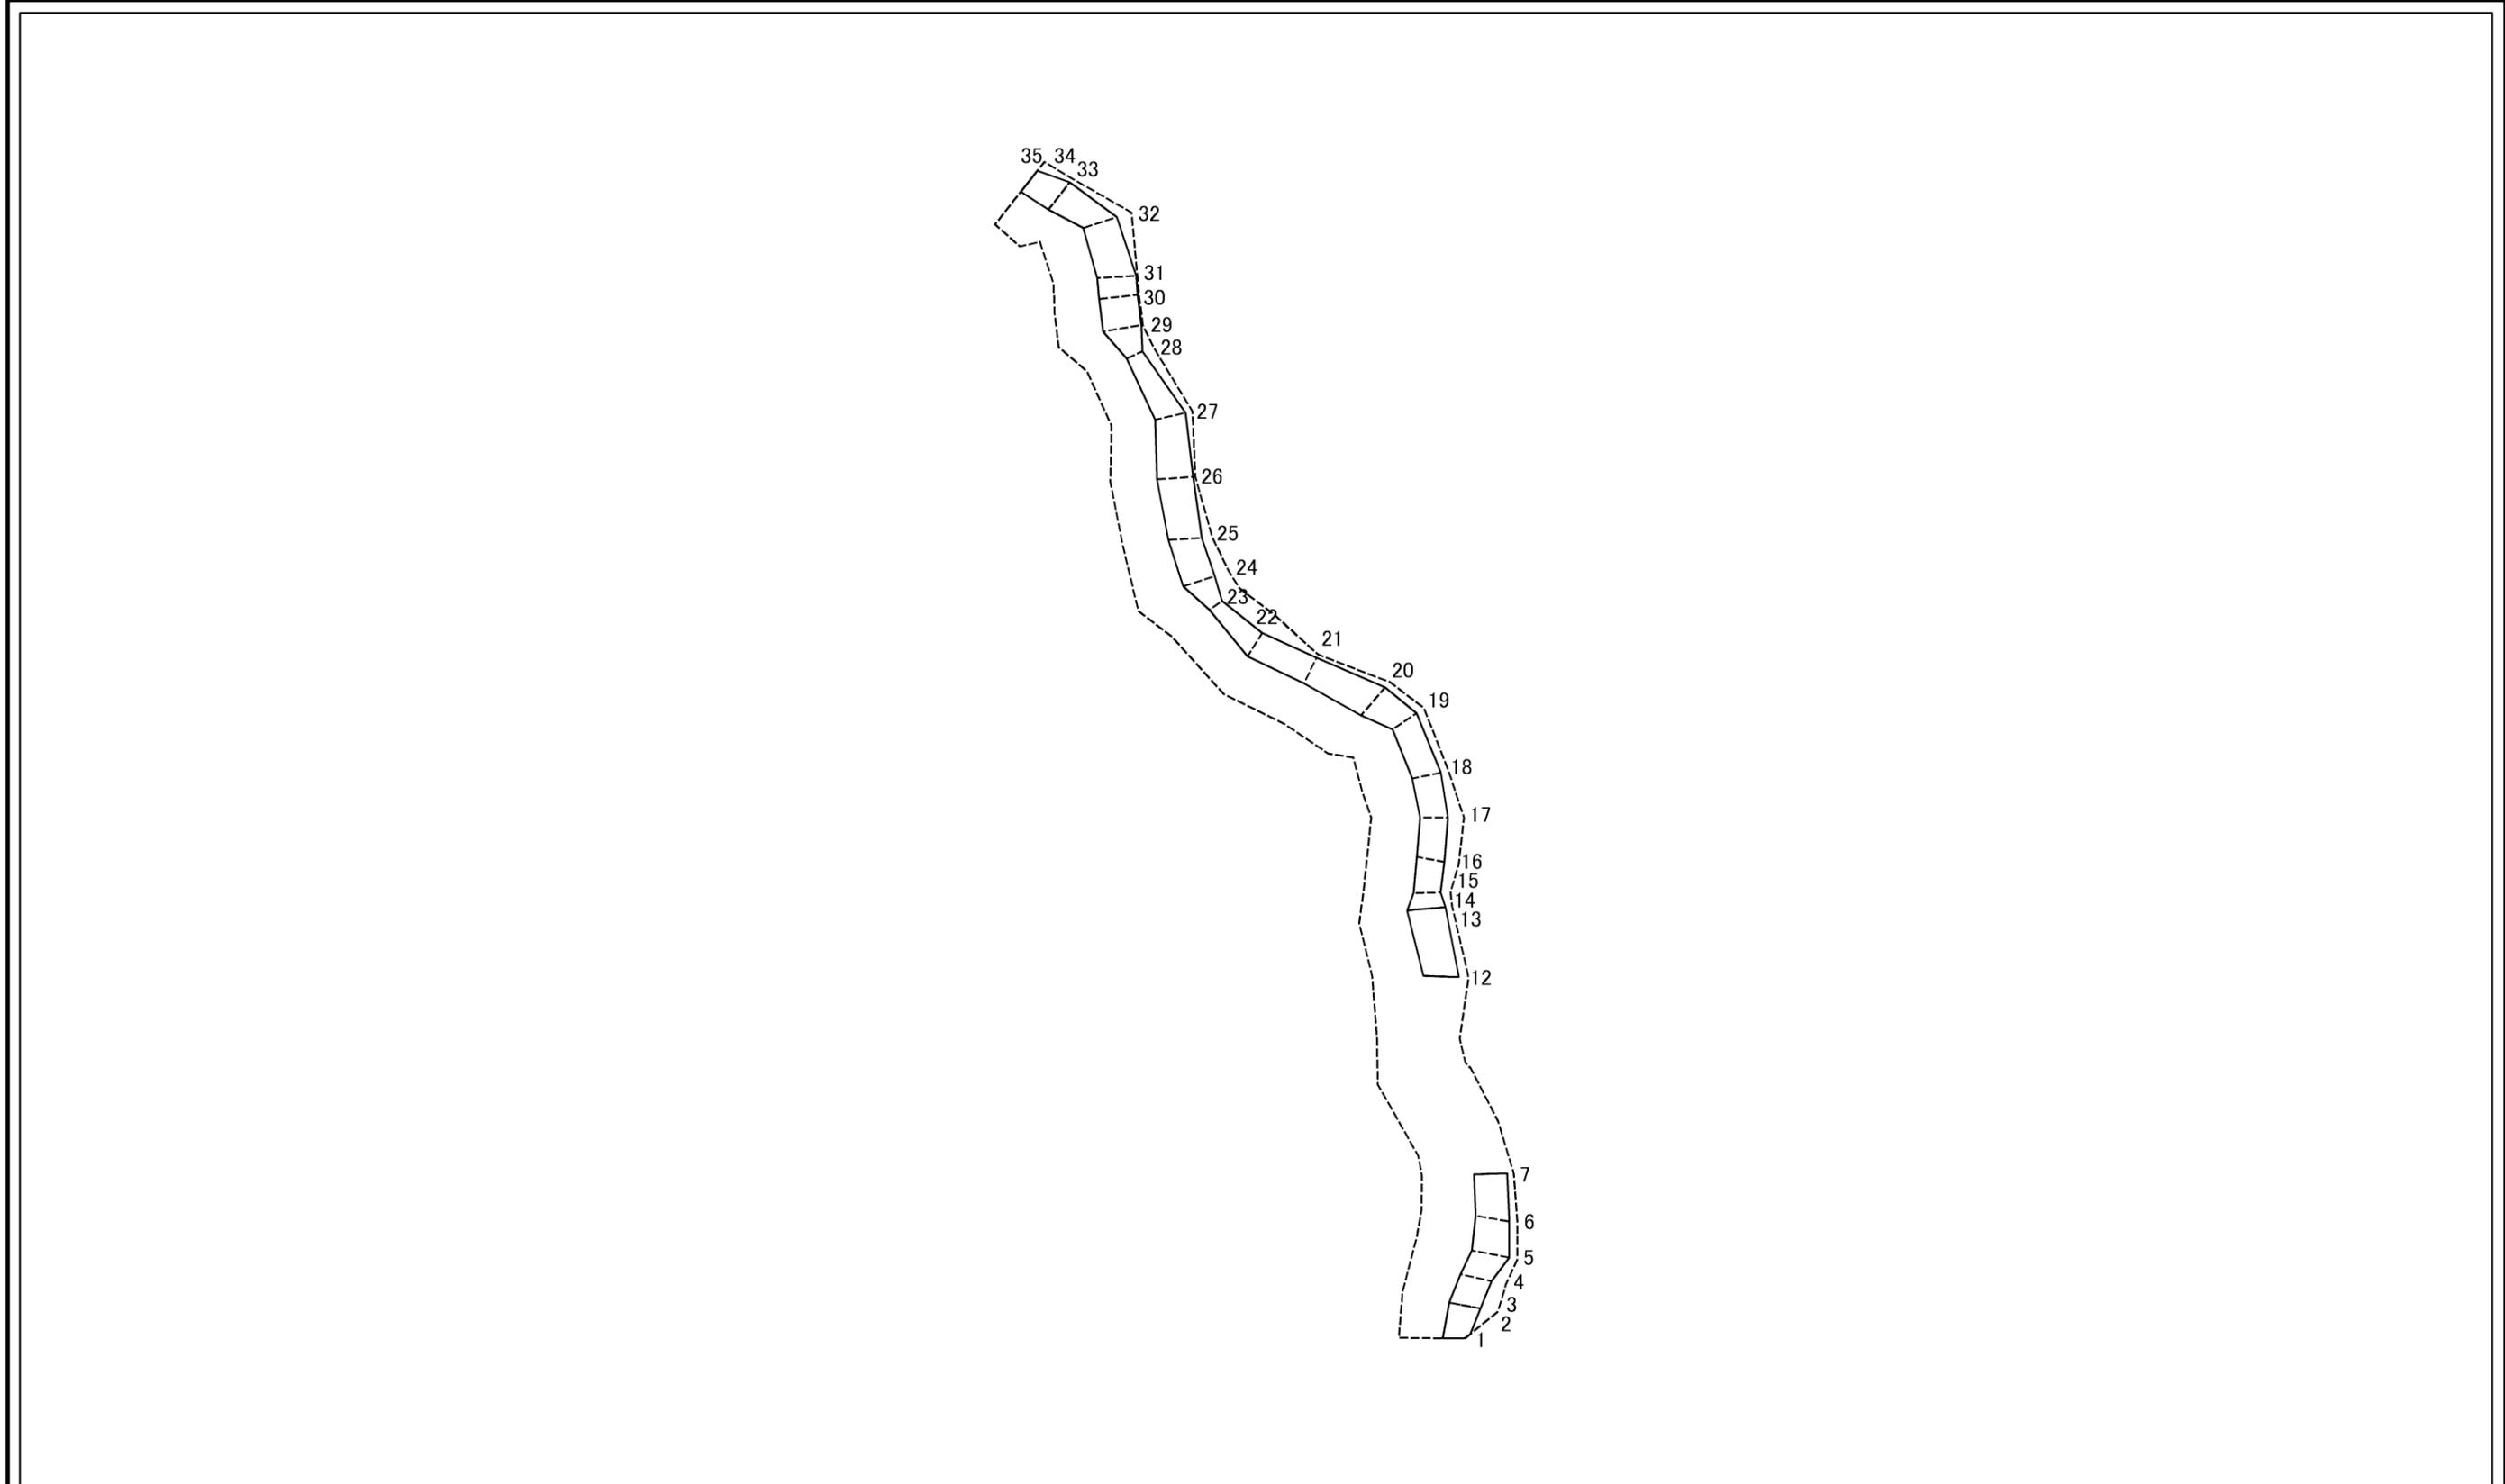
# 土砂災害警戒区域等指定図(その2-3)

図中の数字は横断測線番号を示す

<b>土砂災害特別警戒区域の区域区分図</b> (急傾斜地の崩壊に伴う土石等の堆積により建築物の地上部に作用すると想定される力)	土砂災害防止法施行令第二条の基準に該当する区域		N 縮尺 1:2,000	自然現象の種類	急傾斜地の崩壊	箇所番号	211-H23-012-1
	土砂災害防止法施行令第三条の基準に該当する区域			告示番号	神奈川県告示第343号	箇所名	堀西5-1
	それ以外の区域			告示年月日	令和3年5月14日	所在地	秦野市堀西及び堀山下
