土砂災害警戒区域等指定図(その2-1)

土砂災害警戒区域・土砂災害特別警戒区域 区域図		縮尺 1:1,500		告示年月日		所在地	
土砂災害防止法施行令第二条の基準に該当する区域		自然現象の種類	急傾斜地の崩壊	箇所番号	214-H26-077		
土砂災害防止法施行令第三条の基準に該当する区域		告示番号	神奈川県告示第181号	箇所名	西富岡03		
それ以外の区域		告示年月日	令和3年3月23日	所在地	伊勢原市西富岡及び上粕屋

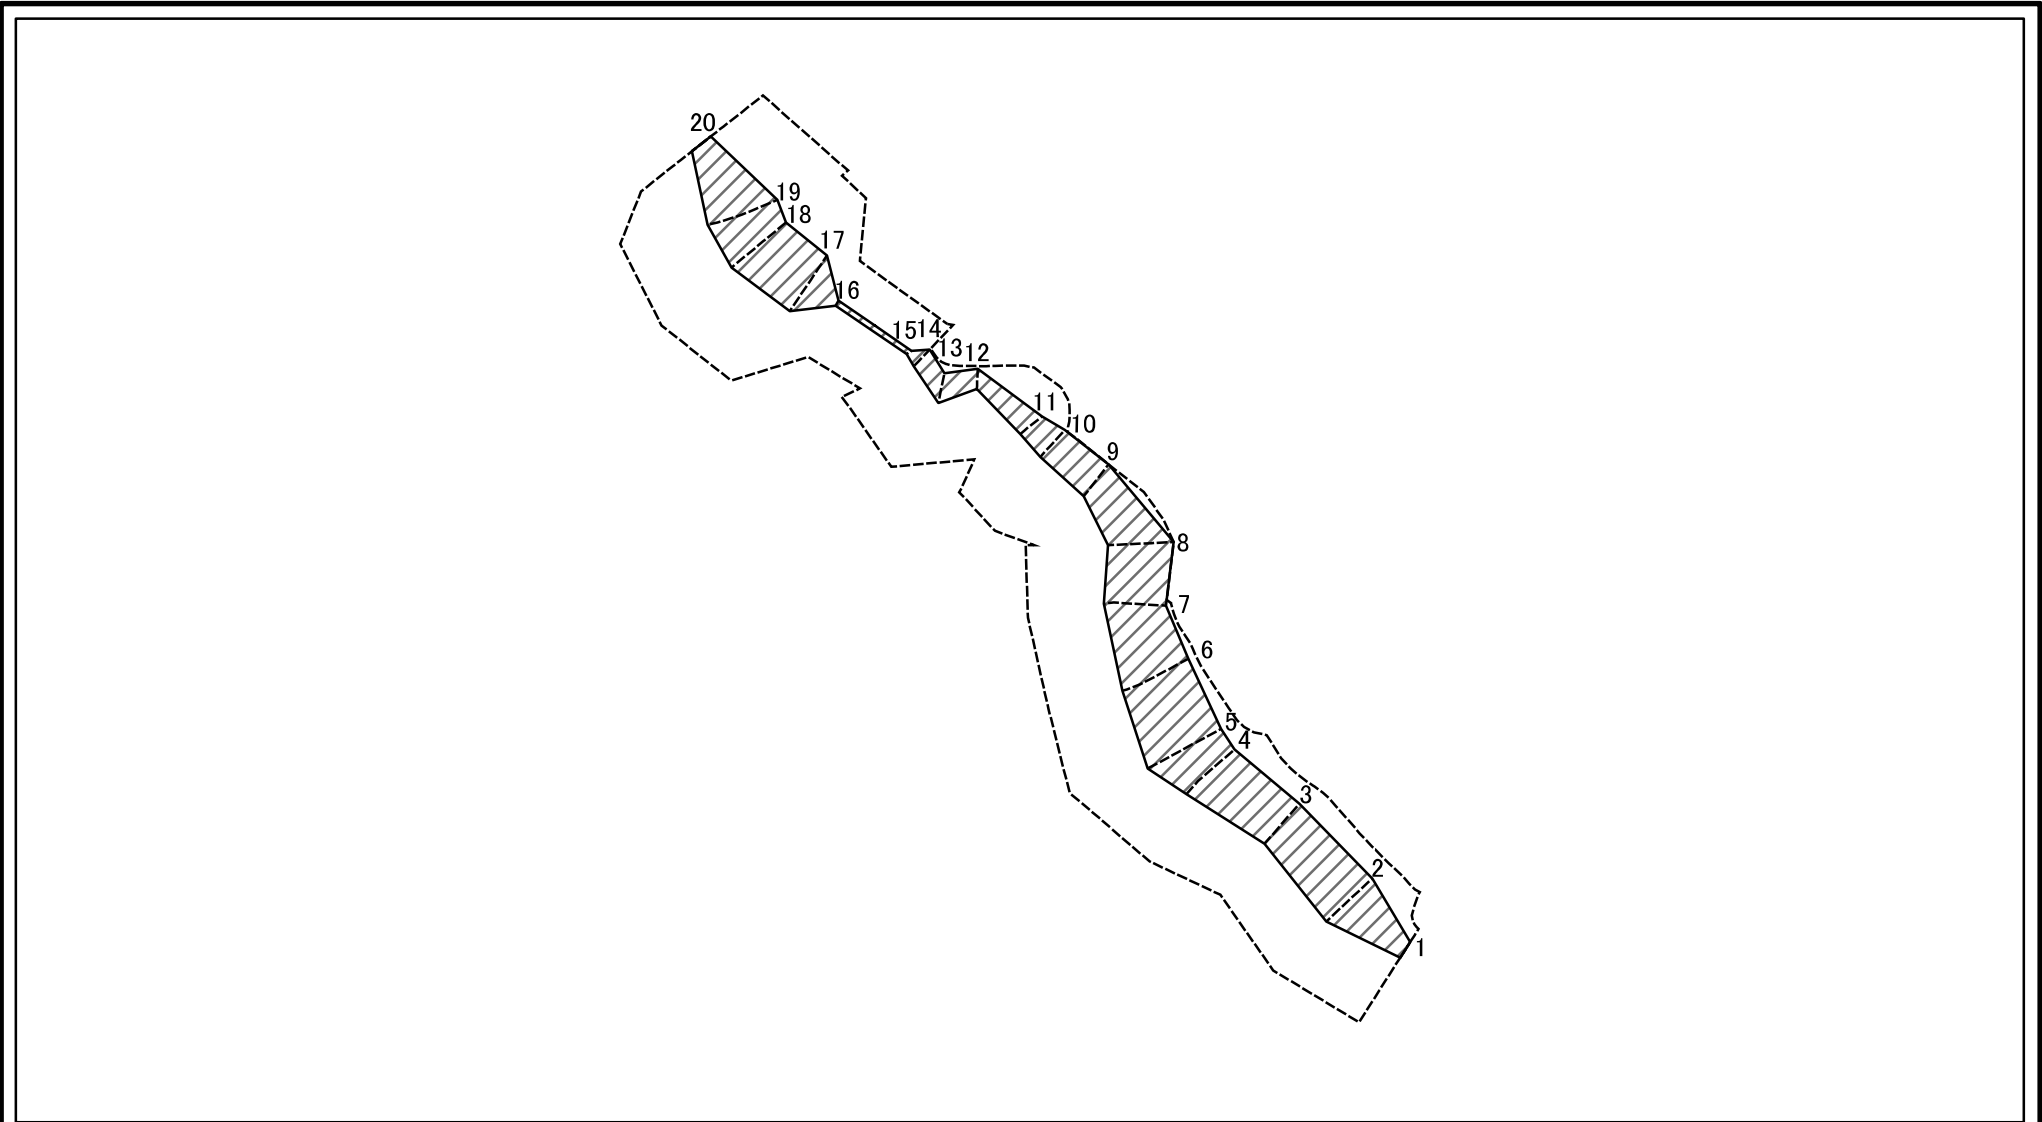
土砂災害警戒区域等指定図(その2-2)

図中の数字は横断測線番号を示す

土砂災害特別警戒区域の区域区分図
(急傾斜地の崩壊に伴う土石等の移動により
建築物の地上部に作用すると想定される力)

横断測線の区間	土石等の移動により建築物の地上部に作用すると想定される力				土石等の堆積により建築物の地上部に作用すると想定される力				横断測線の区間	土石等の移動により建築物の地上部に作用すると想定される力				土石等の堆積により建築物の地上部に作用すると想定される力			
	土石等の(移動)高さが1m以下の場合、土石等の移動による力が100kN/m ² を超える区域		それ以外の区域		土石等の堆積の高さが3mを超える区域		それ以外の区域			土石等の(移動)高さが1m以下の場合、土石等の移動による力が100kN/m ² を超える区域		それ以外の区域		土石等の堆積の高さが3mを超える区域		それ以外の区域	
	力の大きさのうち最大のもの(kN/m ²)	土石等の高さ(m)	力の大きさのうち最大のもの(kN/m ²)	土石等の高さ(m)	力の大きさのうち最大のもの(kN/m ²)	土石等の高さ(m)	力の大きさのうち最大のもの(kN/m ²)	土石等の高さ(m)		力の大きさのうち最大のもの(kN/m ²)	土石等の高さ(m)	力の大きさのうち最大のもの(kN/m ²)	土石等の高さ(m)	力の大きさのうち最大のもの(kN/m ²)	土石等の高さ(m)	力の大きさのうち最大のもの(kN/m ²)	土石等の高さ(m)
1 ~ 2	-	-	85.42	0.75	-	-	13.89	2.60	~								
2 ~ 3	-	-	85.42	0.75	-	-	15.25	2.85	~								
3 ~ 4	-	-	90.98	0.75	-	-	15.25	2.85	~								
4 ~ 5	-	-	98.88	0.75	-	-	12.78	2.39	~								
5 ~ 6	-	-	98.88	0.75	-	-	13.02	2.43	~								
6 ~ 7	-	-	93.22	0.75	-	-	13.02	2.43	~								
7 ~ 8	-	-	93.22	0.75	-	-	12.73	2.38	~								
8 ~ 9	-	-	92.78	0.75	-	-	15.94	2.98	~

9 ~ 10	-	-	69.07	0.75	-	-	15.94	2.98	~								
10 ~ 11	-	-	69.07	0.75	-	-	9.33	1.74	~								
11 ~ 12	-	-	61.52	0.75	-	-	11.75	2.19	~								
12 ~ 13	-	-	64.65	0.75	-	-	11.75	2.19	~								
13 ~ 14	-	-	64.65	0.75	-	-	10.11	1.89	~								
14 ~ 15	-	-	56.63	0.75	-	-	16.05	3.00	~								
15 ~ 16	-	-	11.15	0.75	17.17	3.21	16.05	3.00	~								
16 ~ 17	-	-	79.80	0.75	-	-	16.05	3.00	~								
17 ~ 18	-	-	81.23	0.75	-	-	10.71	2.00	~								
18 ~ 19	-	-	83.92	0.75	-	-	10.84	2.03	~								
19 ~ 20	-	-	83.92	0.75	-	-	13.35	2.49	~								
~									~								
~									~								
~									~								
~									~								
~									~								
~									~								
~									~								
~									~								
~									~								
~									~

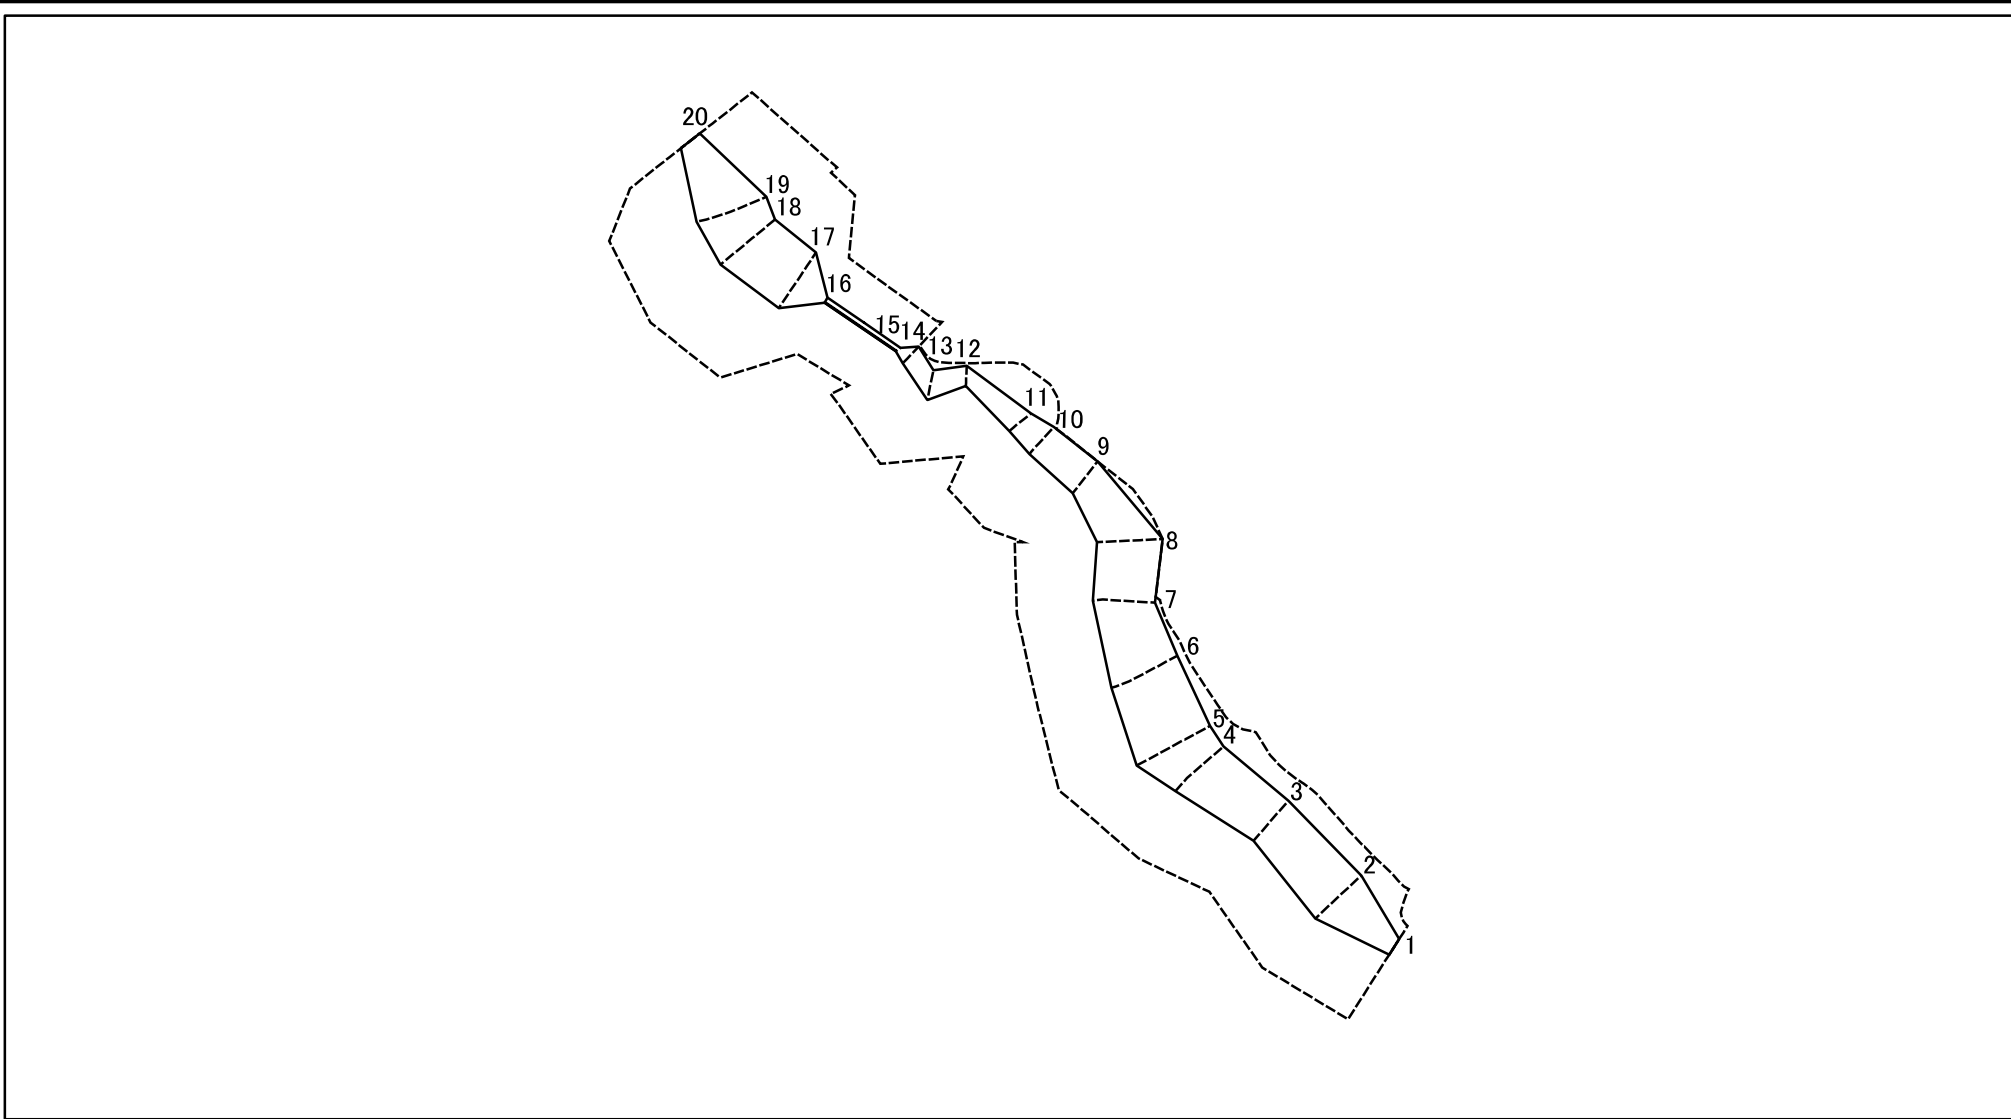
土砂災害警戒区域等指定図(その2-3)

図中の数字は横断測線番号を示す

土砂災害特別警戒区域の区域区分図 (急傾斜地の崩壊に伴う土石等の堆積により建築物の地上部に作用すると想定される力)	土砂災害防止法施行令第二条の基準に該当する区域		N 縮尺 1:1,500	自然現象の種類	急傾斜地の崩壊	箇所番号	214-H26-077-01
	土砂災害防止法施行令第三条の基準に該当する区域			告示番号	神奈川県告示第181号	箇所名	西富岡03-01
	それ以外の区域		告示年月日	令和3年3月23日	所在地	伊勢原市西富岡及び上粕屋

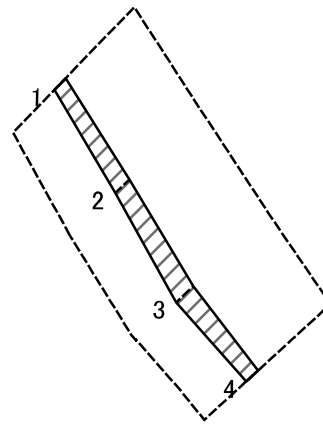
土砂災害警戒区域等指定図(その2-2)

図中の数字は横断測線番号を示す

土砂災害特別警戒区域の区域区分図 (急傾斜地の崩壊に伴う土石等の移動により建築物の地上部に作用すると想定される力)	土砂災害防止法施行令第二条の基準に該当する区域		N 縮尺 1:1,000	自然現象の種類	急傾斜地の崩壊	箇所番号	214-H26-077-02
	土砂災害防止法施行令第三条の基準に該当する区域			告示番号	神奈川県告示第181号	箇所名	西富岡03-02
	それ以外の区域			告示年月日	令和3年3月23日	所在地	伊勢原市西富岡

横断測線の区間	土石等の移動により建築物の地上部に作用すると想定される力				土石等の堆積により建築物の地上部に作用すると想定される力				横断測線の区間	土石等の移動により建築物の地上部に作用すると想定される力				土石等の堆積により建築物の地上部に作用すると想定される力			
	土石等の(移動)高さが1m以下の場合、土石等の移動による力が100kN/m ² を超える区域		それ以外の区域		土石等の堆積の高さが3mを超える区域		それ以外の区域			土石等の(移動)高さが1m以下の場合、土石等の移動による力が100kN/m ² を超える区域		それ以外の区域		土石等の堆積の高さが3mを超える区域		それ以外の区域	
	力の大きさのうち最大のもの(kN/m ²)	土石等の高さ(m)	力の大きさのうち最大のもの(kN/m ²)	土石等の高さ(m)	力の大きさのうち最大のもの(kN/m ²)	土石等の高さ(m)	力の大きさのうち最大のもの(kN/m ²)	土石等の高さ(m)		力の大きさのうち最大のもの(kN/m ²)	土石等の高さ(m)	力の大きさのうち最大のもの(kN/m ²)	土石等の高さ(m)	力の大きさのうち最大のもの(kN/m ²)	土石等の高さ(m)	力の大きさのうち最大のもの(kN/m ²)	土石等の高さ(m)
1 ~ 2	-	-	35.23	0.75	-	-	13.03	2.44	~								
2 ~ 3	-	-	42.37	0.75	-	-	12.83	2.40	~								
3 ~ 4	-	-	42.37	0.75	-	-	13.05	2.44	~								
~									~								
~									~								
~									~								
~									~								
~									~								
~									~								
~									~								
~									~								
~									~								
~									~								
~									~

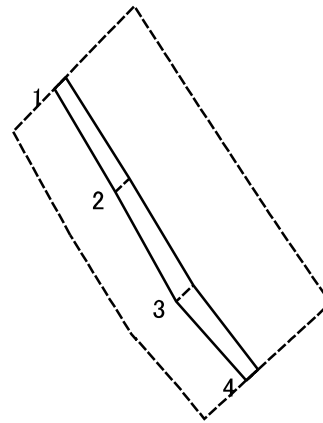
土砂災害警戒区域等指定図(その2-3)

図中の数字は横断測線番号を示す

土砂災害特別警戒区域の区域区分図 (急傾斜地の崩壊に伴う土石等の堆積により建築物の地上部に作用すると想定される力)	土砂災害防止法施行令第二条の基準に該当する区域		N 縮尺 1:1,000	自然現象の種類	急傾斜地の崩壊	箇所番号	214-H26-077-02
	土砂災害防止法施行令第三条の基準に該当する区域			告示番号	神奈川県告示第181号	箇所名	西富岡03-02
	それ以外の区域			告示年月日	令和3年3月23日	所在地	伊勢原市西富岡
