土砂災害警戒区域等指定図(その2-1)

土砂災害警戒区域等指定図(その2-2)

土砂災害警戒区域等指定図(その2-3)

土砂災害警戒区域等指定図書(その3)

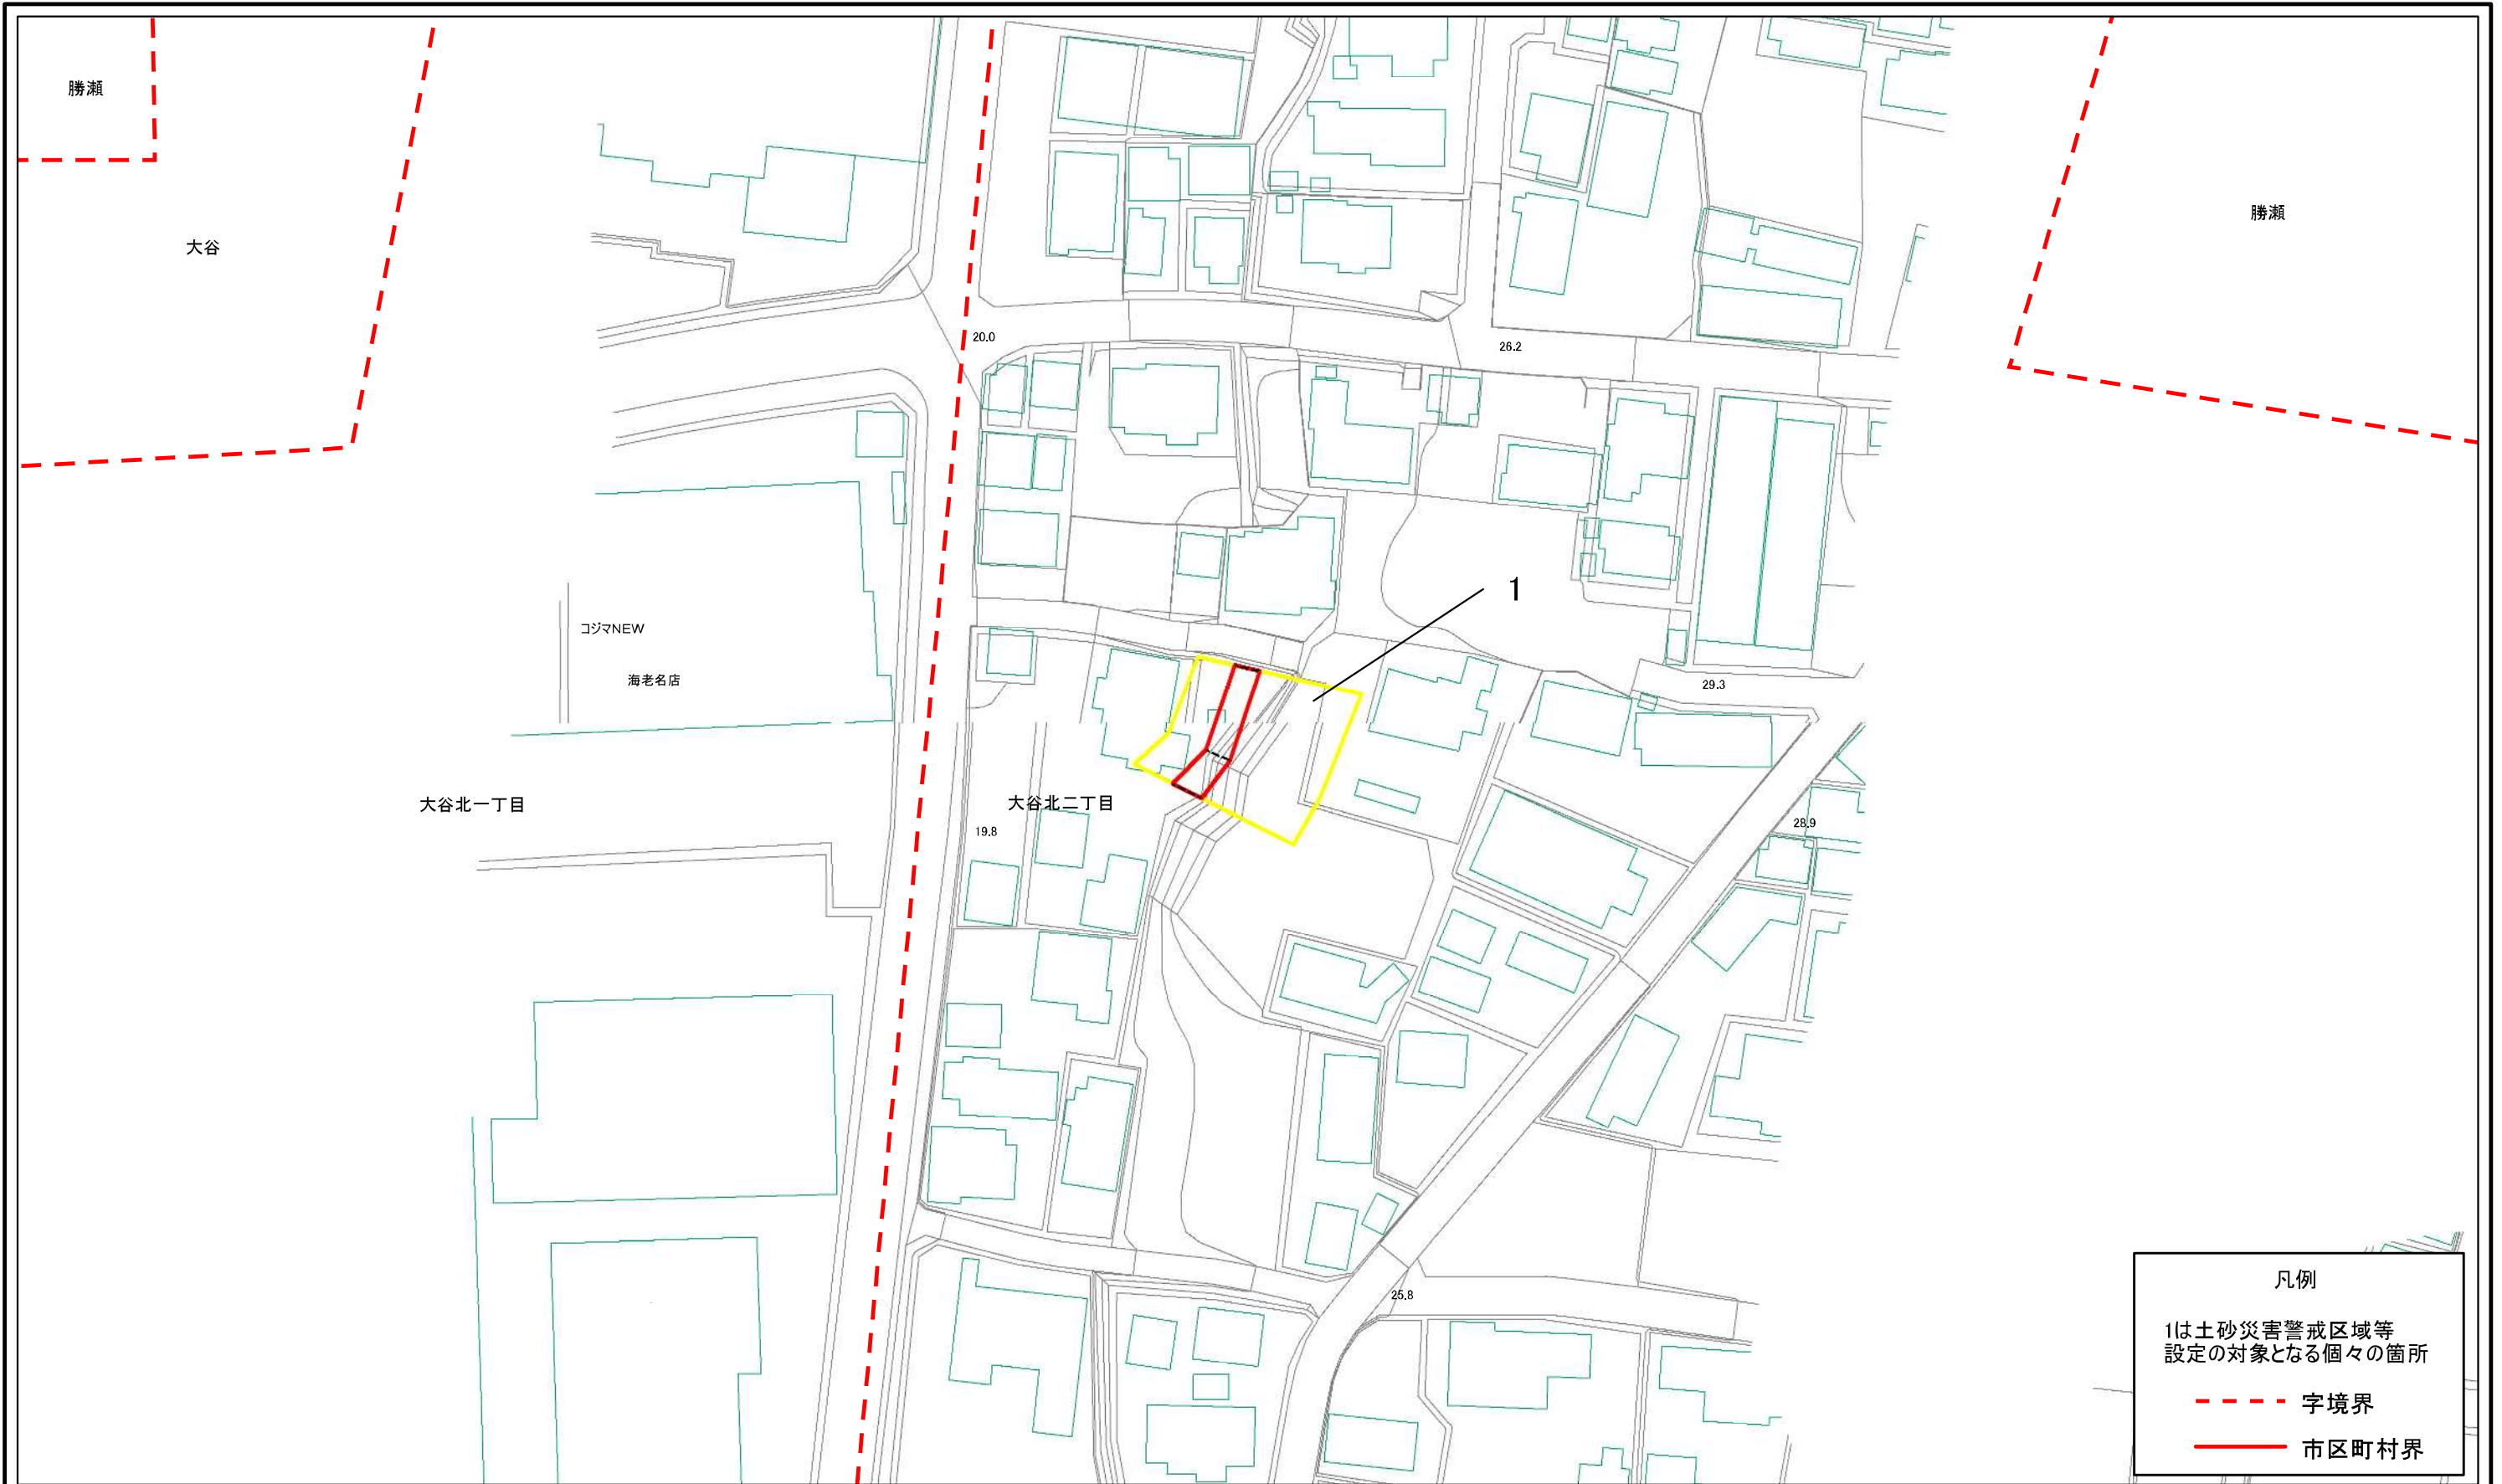
土砂災害警戒区域・土砂災害特別警戒区域 区域図	土砂災害防止法施行令第二条の基準に該当する区域		N 縮尺 1:1,000	自然現象の種類	急傾斜地の崩壊	箇所番号	215-R01-033
	土砂災害防止法施行令第三条の基準に該当する区域			告示番号	神奈川県告示第419号	箇所名	大谷北2丁目1
	土砂等の(移動)高さが1m以下の場合、土砂等の移動による力が100kN/mを超える区域			告示年月日	令和3年5月25日	所在地	海老名市大谷北二丁目
	土砂等の堆積の高さが3mを超える区域						
	それ以外の区域
