# 土砂災害警戒区域等指定図(その2-1)

# 土砂災害警戒区域等指定図(その2-2)

# 土砂災害警戒区域等指定図(その2-3)

# 土砂災害警戒区域等指定図書(その3)

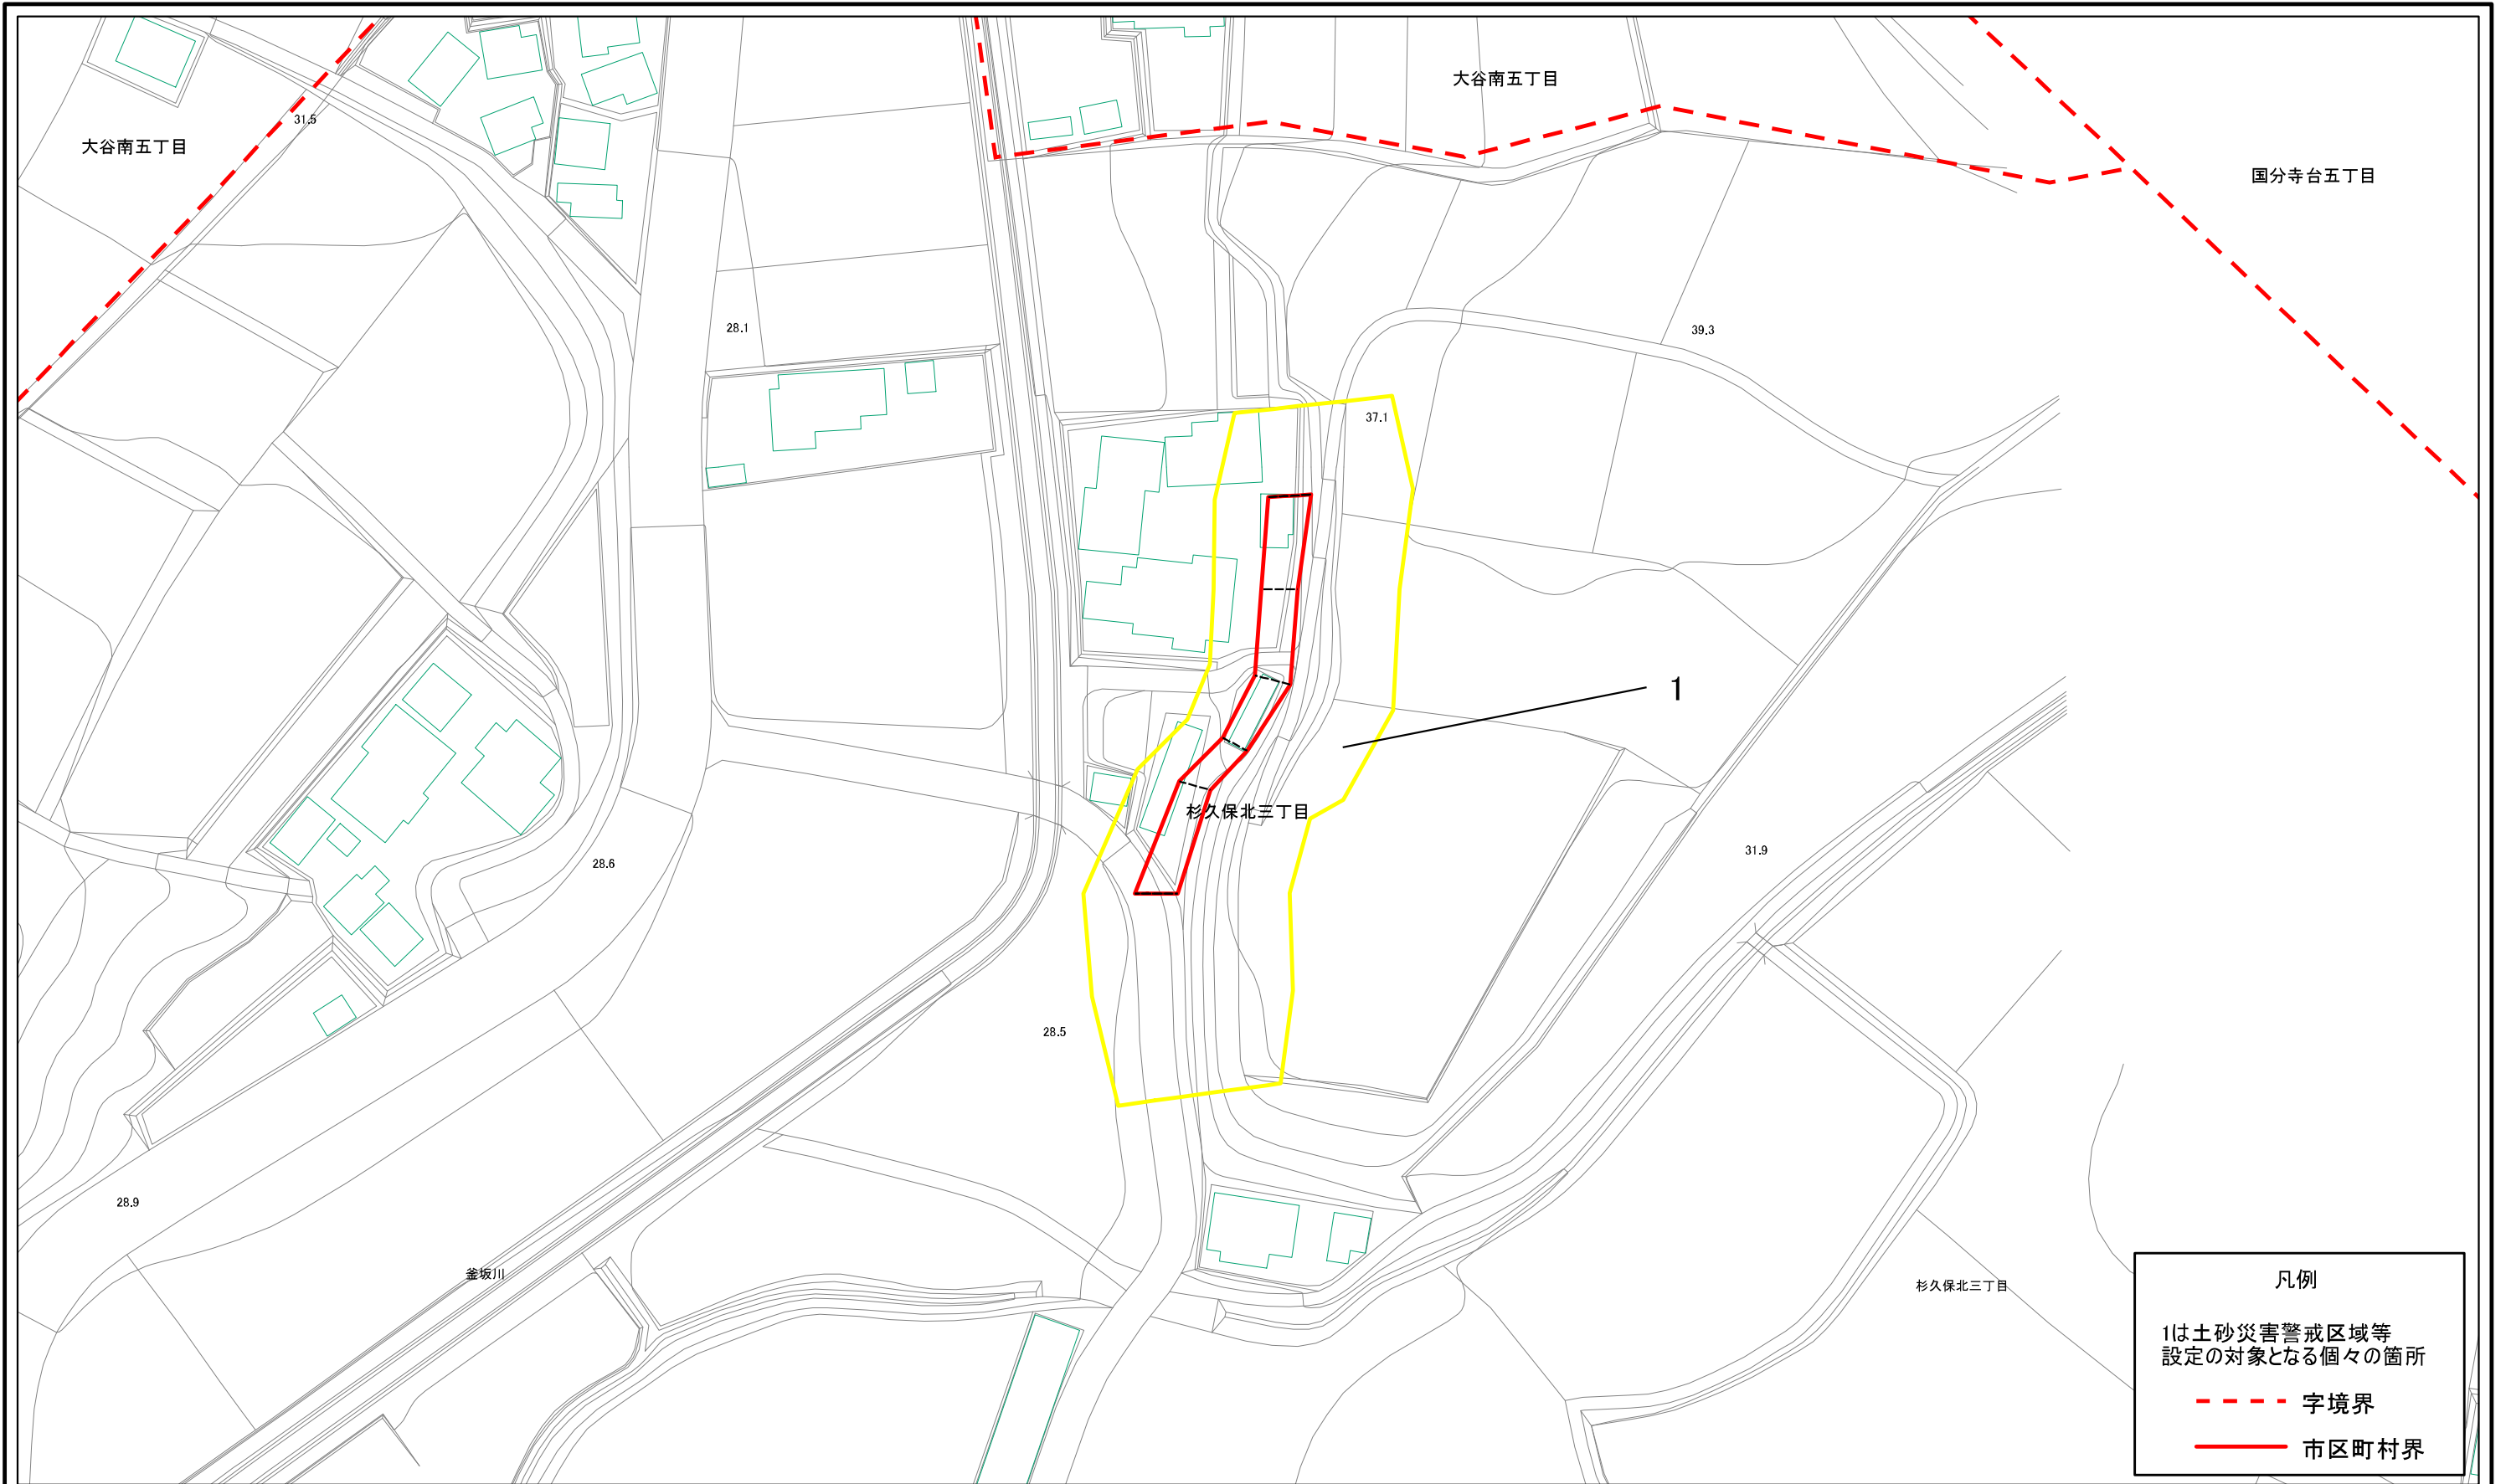
土砂災害警戒区域・土砂災害特別警戒区域 区域図		縮尺		自然現象 の種類		箇所番号	箇所名	所在地
土砂災害防止法 施行令第二条の 基準に該当する 区域	土砂等の(移動)高さが1m以下の場合、 土砂等の移動による力が100kN/mを超える区域	縮尺	1:1,000	急傾斜地の崩壊	神奈川県告示第419号	215-R01-043	杉久保北3丁目2	海老名市杉久保北三丁目
土砂災害防止法 施行令第三条の 基準に該当する 区域	土砂等の堆積の高さが3mを超える区域 それ以外の区域			告示番号	令和3年5月25日

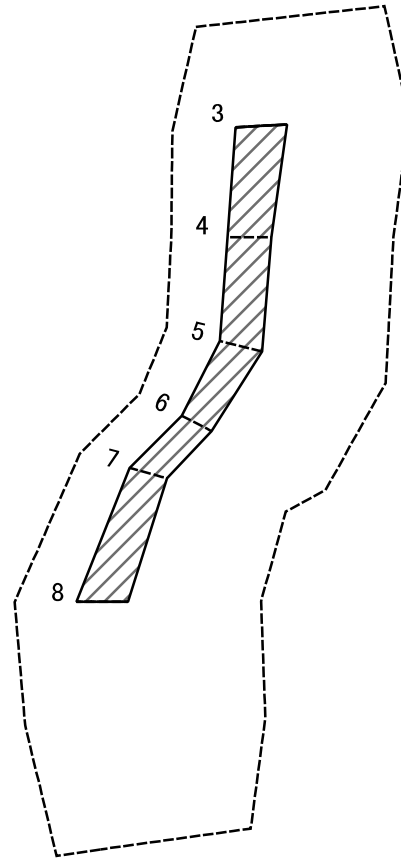
土砂災害特別警戒区域の区域区分図  
(急傾斜地の崩壊に伴う土石等の移動により  
建築物の地上部に作用すると想定される力)

土砂災害防止法 施行令第三條の 基準に該当する 区域	土砂災害防止法施行令第二條の基準に該当する区域		N 縮尺 1:1,000	自然現象 の種類	急傾斜地の崩壊	箇所番号	215-R01-043-1
	土石等の(移動)高さが1m以下の場合、 土石等の移動による力が100kN/m <sup>2</sup> を超える区域			告示番号	神奈川県告示第419号	箇所名	杉久保北3丁目2-1
	それ以外の区域			告示年月日	令和3年5月25日	所在地	海老名市杉久保北三丁目

横断測線の区間	土石等の移動により建築物の地上部に作用すると想定される力				土石等の堆積により建築物の地上部に作用すると想定される力				横断測線の区間	土石等の移動により建築物の地上部に作用すると想定される力				土石等の堆積により建築物の地上部に作用すると想定される力			
	土石等の(移動)高さが1m以下の場合、土石等の移動による力が100kN/m <sup>2</sup> を超える区域		それ以外の区域		土石等の堆積の高さが3mを超える区域		それ以外の区域			土石等の(移動)高さが1m以下の場合、土石等の移動による力が100kN/m <sup>2</sup> を超える区域		それ以外の区域		土石等の堆積の高さが3mを超える区域		それ以外の区域	
	力の大きさのうち最大のもの (kN/m <sup>2</sup> )	土石等の高さ (m)	力の大きさのうち最大のもの (kN/m <sup>2</sup> )	土石等の高さ (m)	力の大きさのうち最大のもの (kN/m <sup>2</sup> )	土石等の高さ (m)	力の大きさのうち最大のもの (kN/m <sup>2</sup> )	土石等の高さ (m)		力の大きさのうち最大のもの (kN/m <sup>2</sup> )	土石等の高さ (m)	力の大きさのうち最大のもの (kN/m <sup>2</sup> )	土石等の高さ (m)	力の大きさのうち最大のもの (kN/m <sup>2</sup> )	土石等の高さ (m)	力の大きさのうち最大のもの (kN/m <sup>2</sup> )	土石等の高さ (m)
1 ~ 2	-	-	-	-	-	-	-	-	-	-	-	-	-	-	-	-	
3 ~ 4	-	-	66.74	0.75	-	-	9.74	1.82									
4 ~ 5	-	-	62.48	0.75	-	-	9.74	1.82									
5 ~ 6	-	-	62.22	0.75	-	-	9.30	1.74									
6 ~ 7	-	-	59.79	0.75	-	-	9.62	1.80

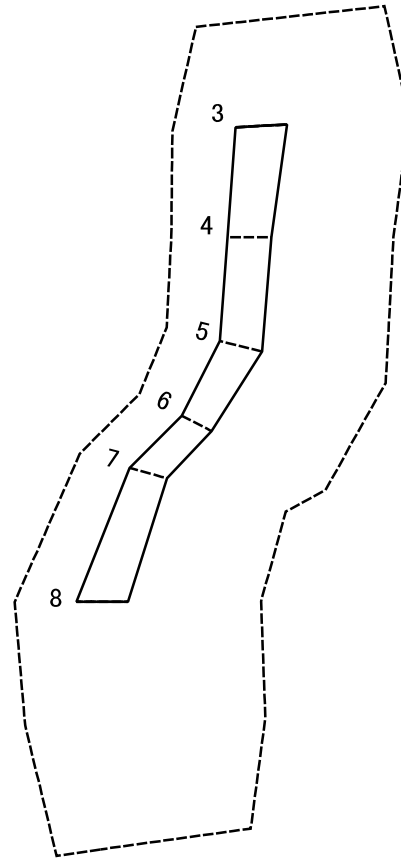
土砂災害特別警戒区域の区域区分図  
(急傾斜地の崩壊に伴う土石等の堆積により  
建築物の地上部に作用すると想定される力)

土石等の堆積の高さが3mを超える区域
