土砂災害警戒区域等指定図(その2-1)

土砂災害警戒区域・土砂災害特別警戒区域 区域図	土砂災害防止法施行令第二条の基準に該当する区域		N 縮尺 1:1,000	自然現象 の種類	急傾斜地の崩壊	箇所番号	218-R01-002
	土砂災害防止法 施行令第三条の 基準に該当する 区域			告示番号	神奈川県告示第421号	箇所名	大上8丁目1
	それ以外の区域			告示年月日	令和3年5月25日	所在地	綾瀬市大上八丁目

建築物の構造の規制に必要な衝撃に関する事項	自然現象の種類	急傾斜地の崩壊	箇所番号	218-R01-002-1
	告示番号	神奈川県告示第421号	箇所名	大上8丁目1-1
	告示年月日	令和3年5月25日	所在地	綾瀬市大上八丁目

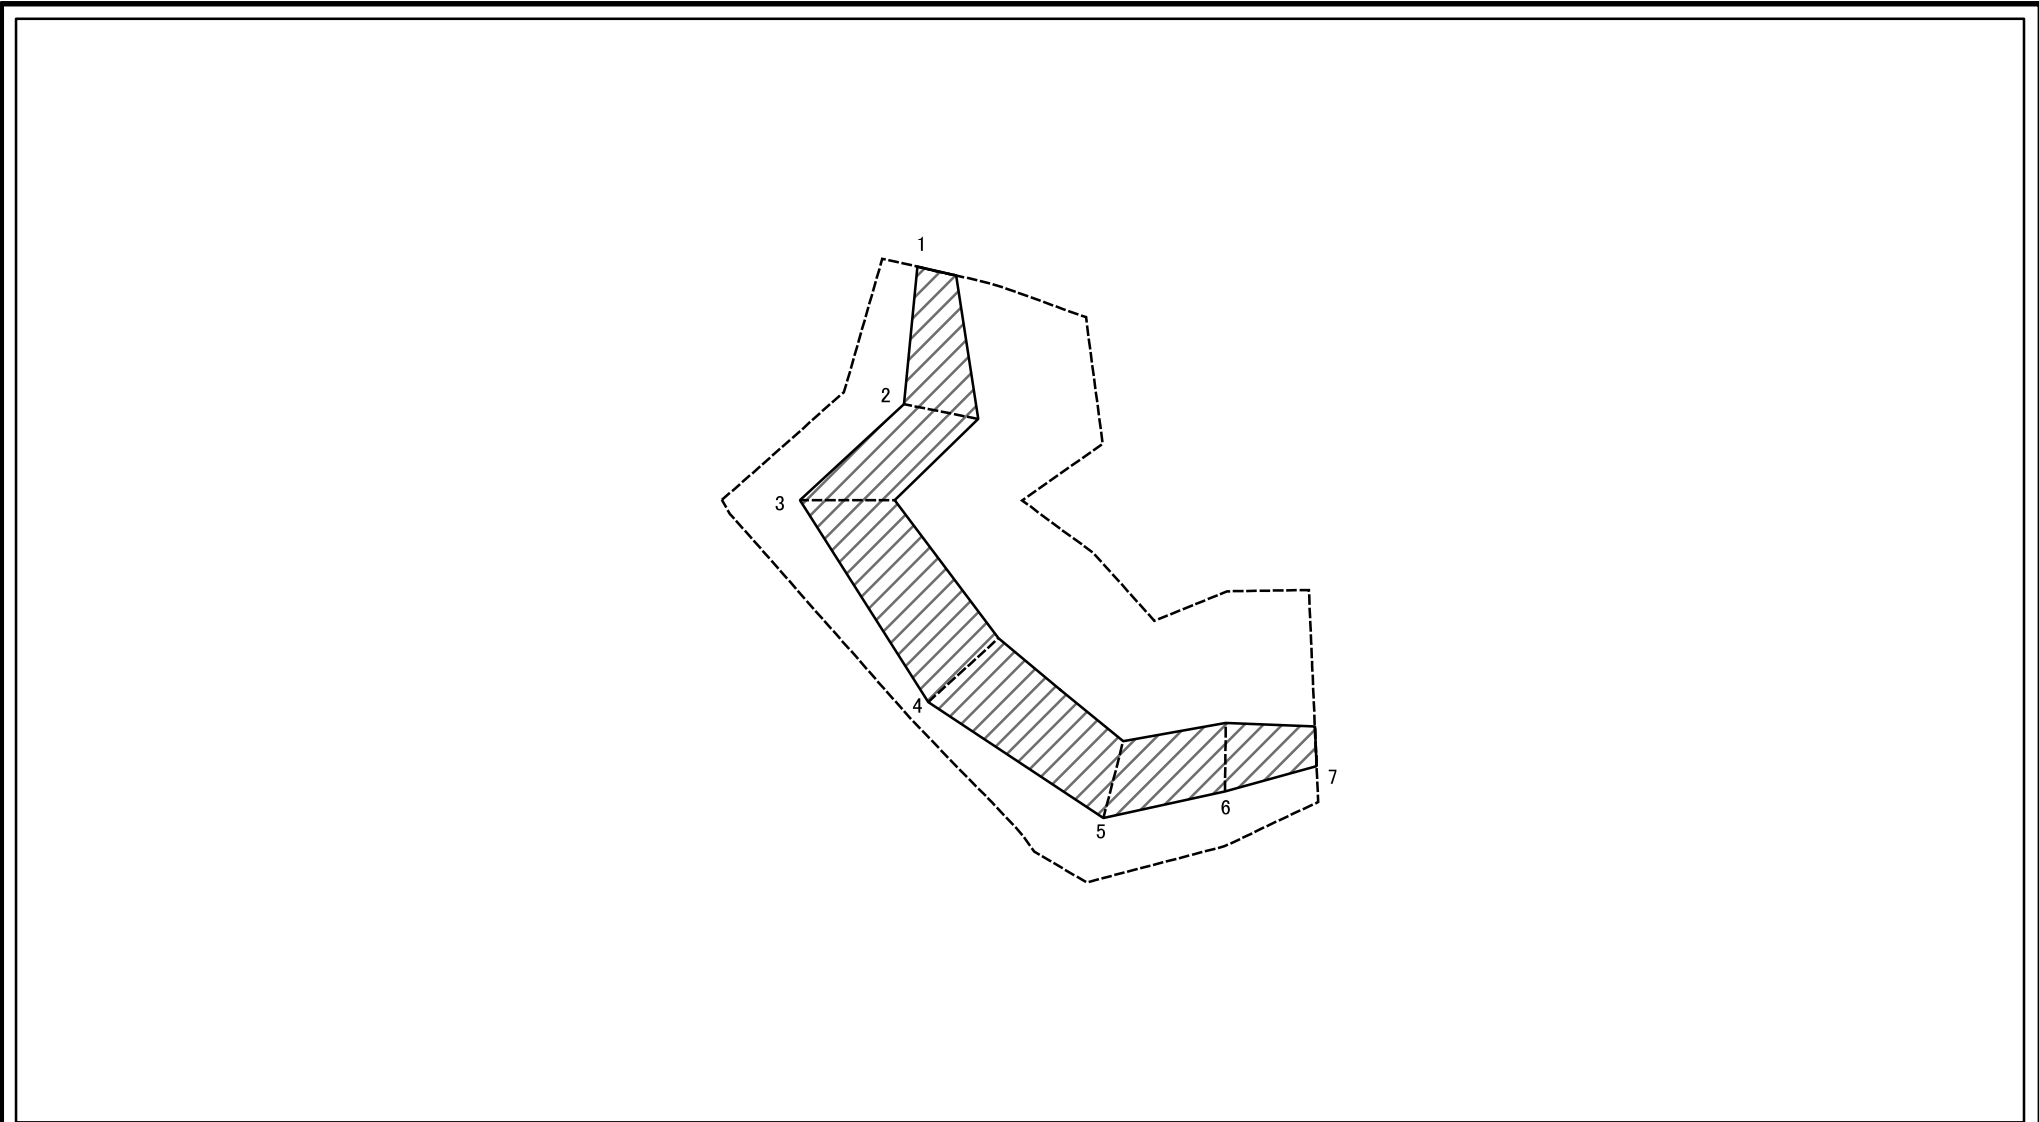
土砂災害警戒区域等指定図(その2-2)

図中の数字は横断測線番号を示す

土砂災害特別警戒区域の区域区分図 (急傾斜地の崩壊に伴う土石等の移動により建築物の地上部に作用すると想定される力)	土砂災害防止法施行令第二条の基準に該当する区域		N 縮尺 1:1,000	自然現象の種類	急傾斜地の崩壊	箇所番号	218-R01-002-1
	土砂災害防止法施行令第三条の基準に該当する区域			告示番号	神奈川県告示第421号	箇所名	大上8丁目1-1
	それ以外の区域			告示年月日	令和3年5月25日	所在地	綾瀬市大上八丁目

横断測線の区間	土石等の移動により建築物の地上部に作用すると想定される力				土石等の堆積により建築物の地上部に作用すると想定される力				横断測線の区間	土石等の移動により建築物の地上部に作用すると想定される力				土石等の堆積により建築物の地上部に作用すると想定される力			
	土石等の(移動)高さが1m以下の場合、土石等の移動による力が100kN/m ² を超える区域		それ以外の区域		土石等の堆積の高さが3mを超える区域		それ以外の区域			土石等の(移動)高さが1m以下の場合、土石等の移動による力が100kN/m ² を超える区域		それ以外の区域		土石等の堆積の高さが3mを超える区域		それ以外の区域	
	力の大きさのうち最大のもの (kN/m ²)	土石等の高さ (m)	力の大きさのうち最大のもの (kN/m ²)	土石等の高さ (m)	力の大きさのうち最大のもの (kN/m ²)	土石等の高さ (m)	力の大きさのうち最大のもの (kN/m ²)	土石等の高さ (m)		力の大きさのうち最大のもの (kN/m ²)	土石等の高さ (m)	力の大きさのうち最大のもの (kN/m ²)	土石等の高さ (m)	力の大きさのうち最大のもの (kN/m ²)	土石等の高さ (m)	力の大きさのうち最大のもの (kN/m ²)	土石等の高さ (m)
1 ~ 2	-	-	79.35	0.75	-	-	10.91	1.68	~								
2 ~ 3	-	-	87.76	0.75	-	-	10.91	1.68	~								
3 ~ 4	-	-	87.76	0.75	-	-	10.86	1.67	~								
4 ~ 5	-	-	87.76	0.75	-	-	11.14	1.72	~								
5 ~ 6	-	-	81.47	0.75	-	-	11.14	1.72	~								
6 ~ 7	-	-	75.34	0.75	-	-	10.53	1.62	~								
~									~								
~									~								
~									~

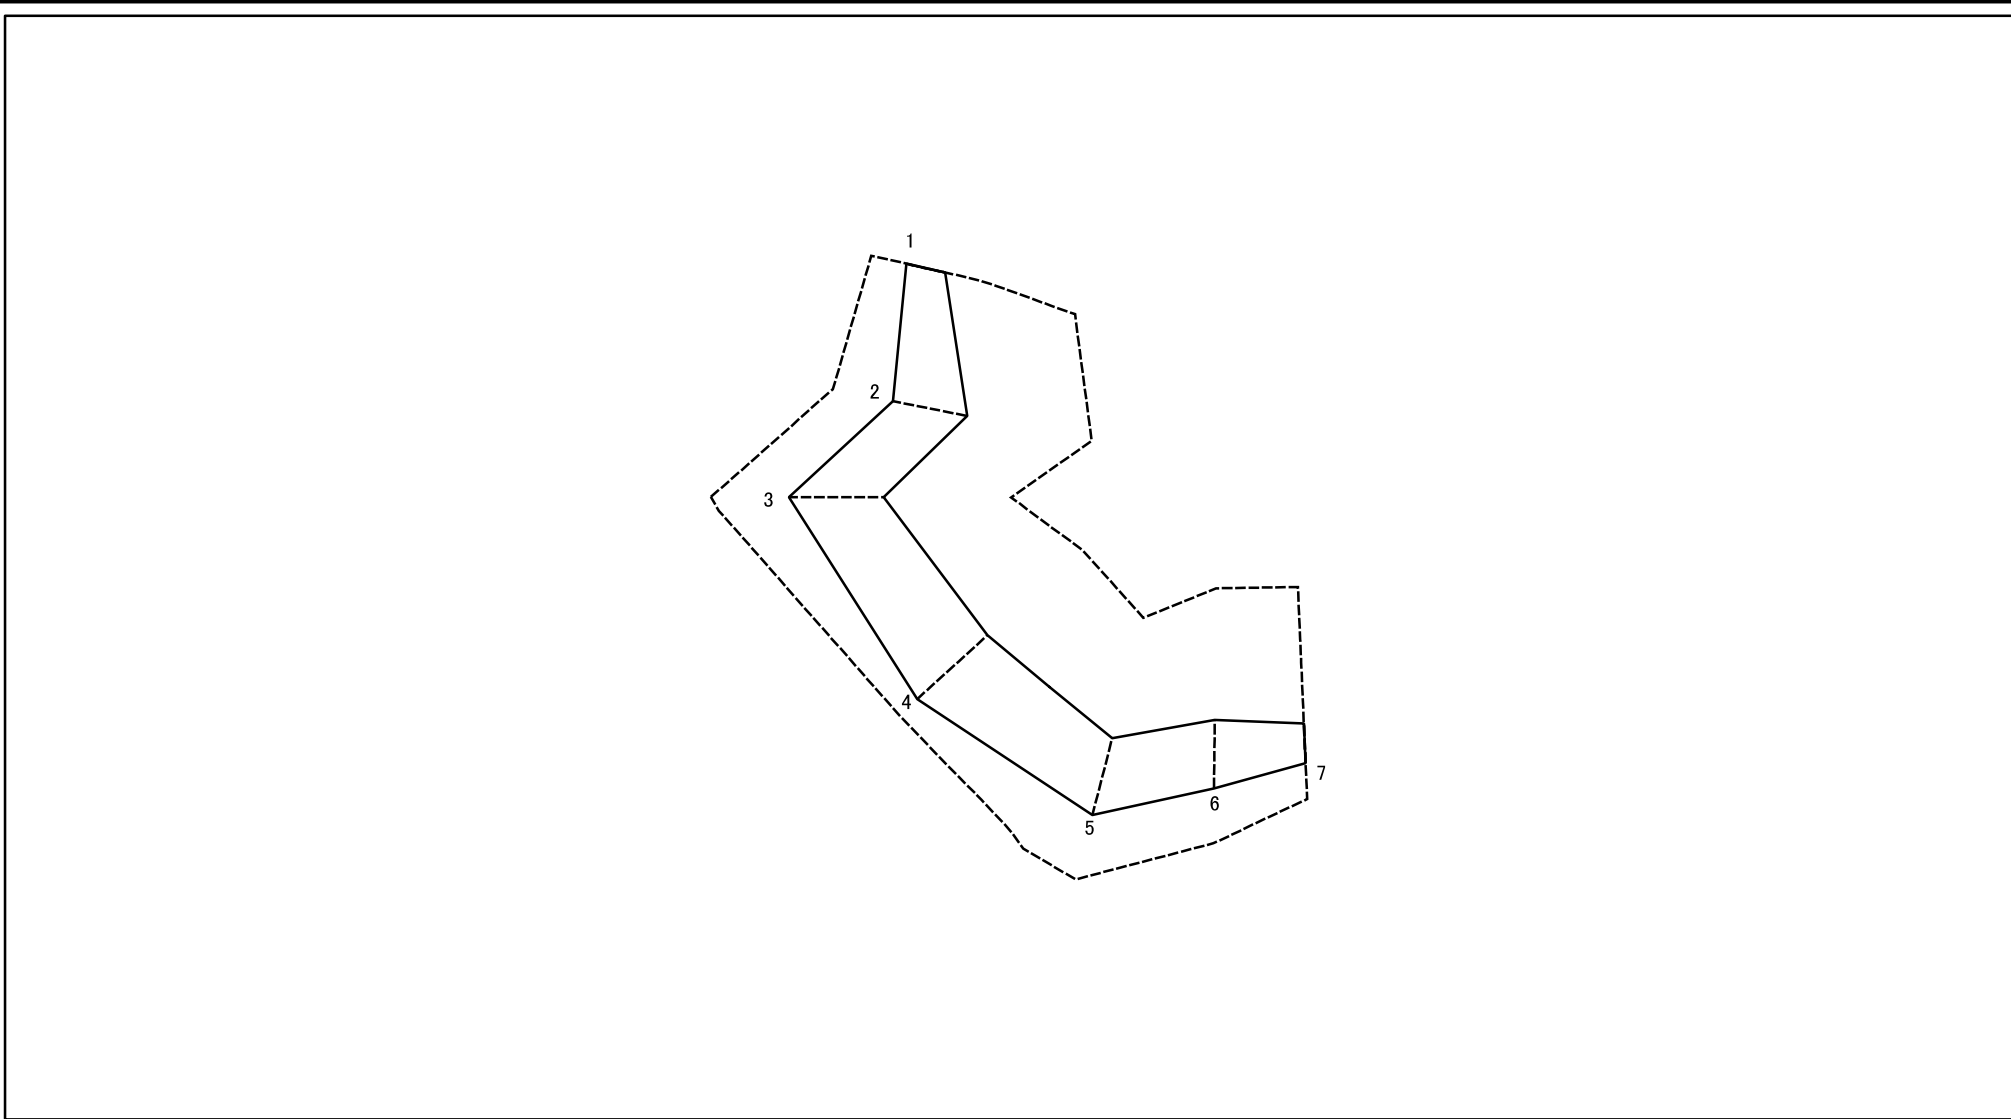
土砂災害警戒区域等指定図(その2-3)

図中の数字は横断測線番号を示す

土砂災害特別警戒区域の区域区分図 (急傾斜地の崩壊に伴う土石等の堆積により建築物の地上部に作用すると想定される力)	土砂災害防止法施行令第二条の基準に該当する区域		N 縮尺 1:1,000	自然現象の種類	急傾斜地の崩壊	箇所番号	218-R01-002-1
	土砂災害防止法施行令第三条の基準に該当する区域			告示番号	神奈川県告示第421号	箇所名	大上8丁目1-1
	それ以外の区域		告示年月日	令和3年5月25日	所在地	綾瀬市大上八丁目

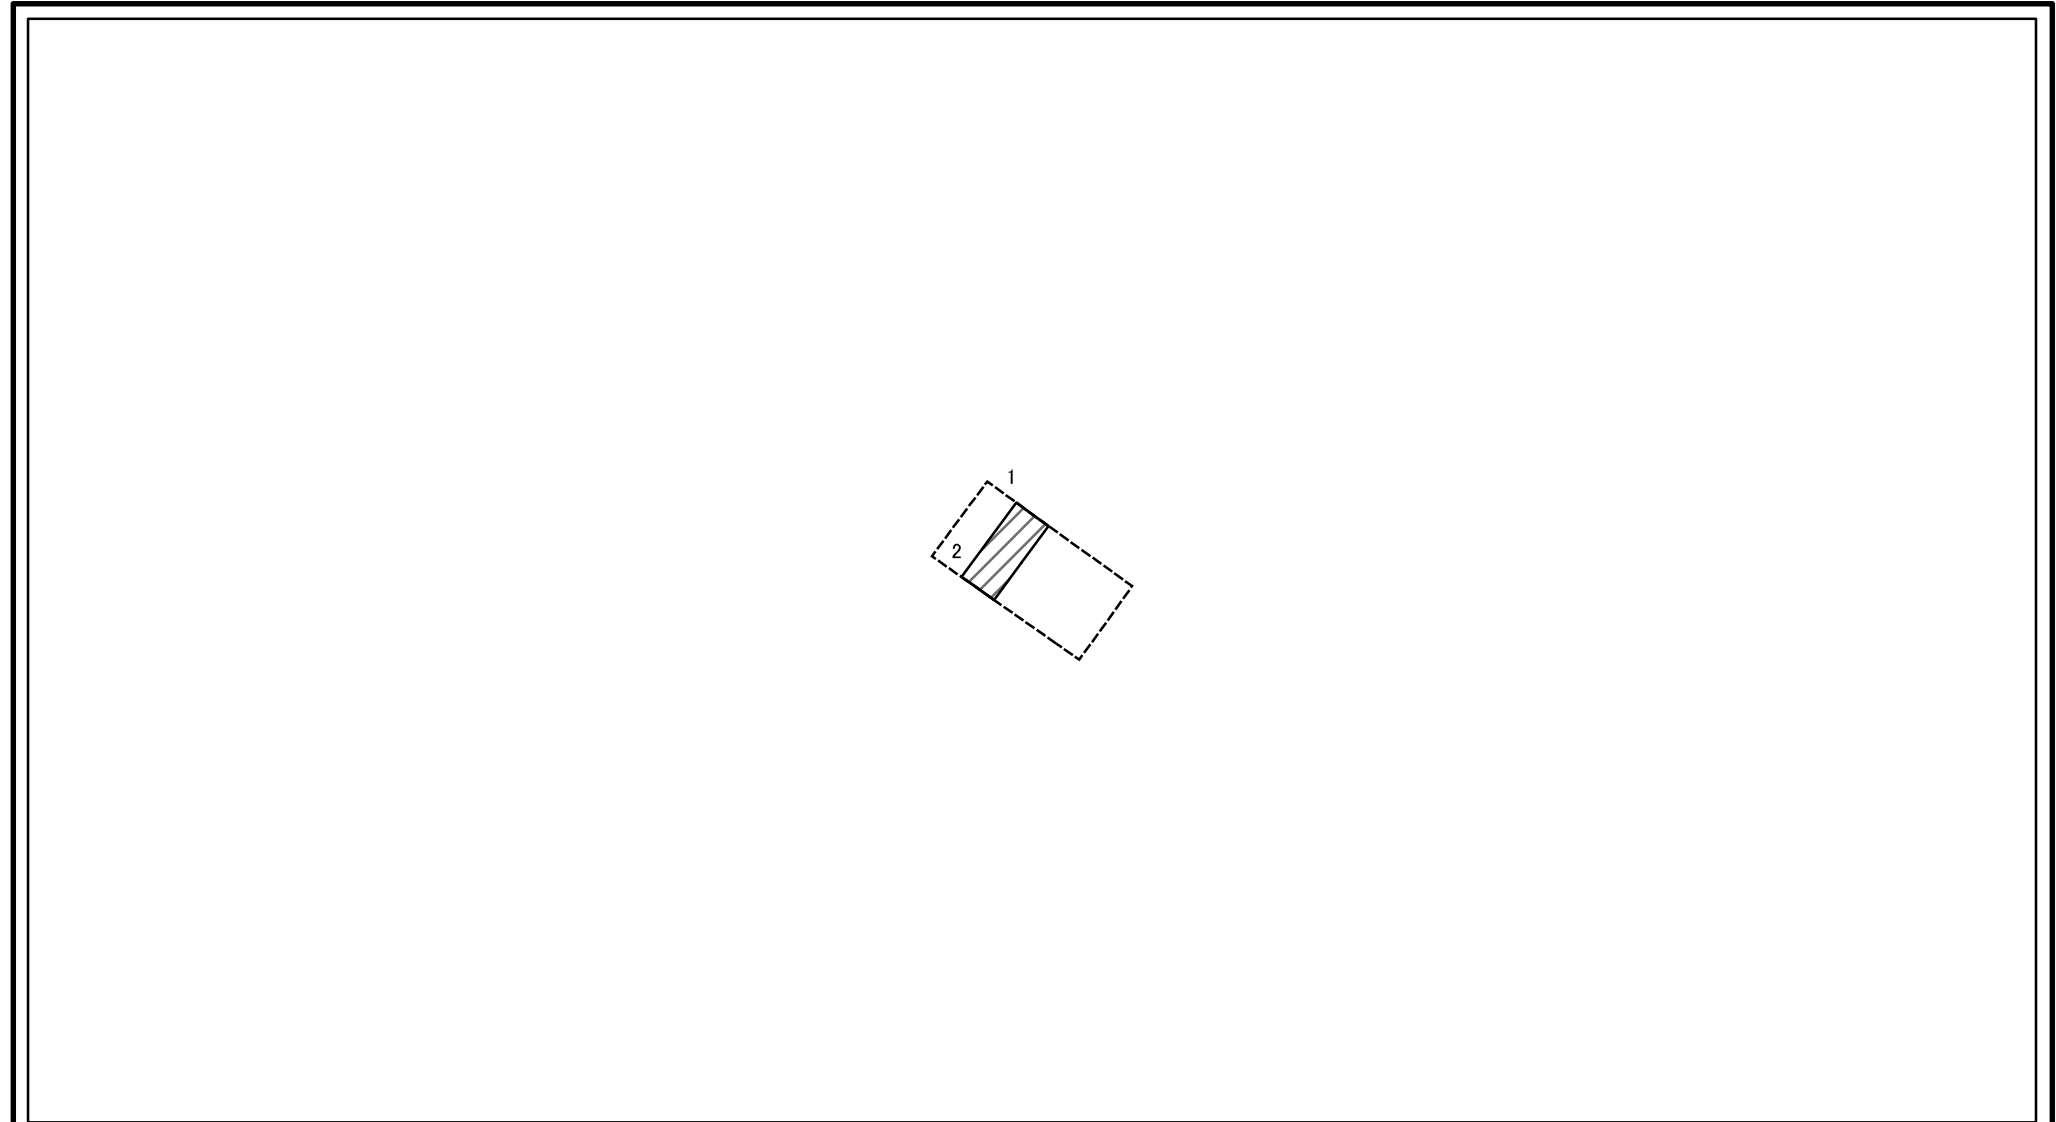
土砂災害警戒区域等指定図(その2-2)

図中の数字は横断測線番号を示す

土砂災害特別警戒区域の区域区分図 (急傾斜地の崩壊に伴う土石等の移動により 建築物の地上部に作用すると想定される力)	土砂災害防止法施行令第二条の基準に該当する区域		N 縮尺 1:1,000	自然現象 の種類	急傾斜地の崩壊	箇所番号	218-R01-002-2
	土砂災害防止法 施行令第三条の 基準に該当する 区域	土石等の(移動)高さが1m以下の場合、 土石等の移動による力が100kN/m ² を超える区域		告示番号	神奈川県告示第421号	箇所名	大上8丁目1-2
		それ以外の区域		告示年月日	令和3年5月25日	所在地	綾瀬市大上八丁目

横断測線の区間	土石等の移動により建築物の地上部に作用すると想定される力				土石等の堆積により建築物の地上部に作用すると想定される力				横断測線の区間	土石等の移動により建築物の地上部に作用すると想定される力				土石等の堆積により建築物の地上部に作用すると想定される力			
	土石等の(移動)高さが1m以下の場合、土石等の移動による力が100kN/m ² を超える区域		それ以外の区域		土石等の堆積の高さが3mを超える区域		それ以外の区域			土石等の(移動)高さが1m以下の場合、土石等の移動による力が100kN/m ² を超える区域		それ以外の区域		土石等の堆積の高さが3mを超える区域		それ以外の区域	
	力の大きさのうち最大のもの(kN/m ²)	土石等の高さ(m)	力の大きさのうち最大のもの(kN/m ²)	土石等の高さ(m)	力の大きさのうち最大のもの(kN/m ²)	土石等の高さ(m)	力の大きさのうち最大のもの(kN/m ²)	土石等の高さ(m)		力の大きさのうち最大のもの(kN/m ²)	土石等の高さ(m)	力の大きさのうち最大のもの(kN/m ²)	土石等の高さ(m)	力の大きさのうち最大のもの(kN/m ²)	土石等の高さ(m)	力の大きさのうち最大のもの(kN/m ²)	土石等の高さ(m)
1 ~ 2	-	-	61.20	0.75	-	-	10.26	1.58	~								
~									~								
~									~								
~									~								
~									~								
~									~								
~									~								
~									~								
~									~								
~									~								
~									~								
~									~								
~									~								
~									~								
~									~								
~									~

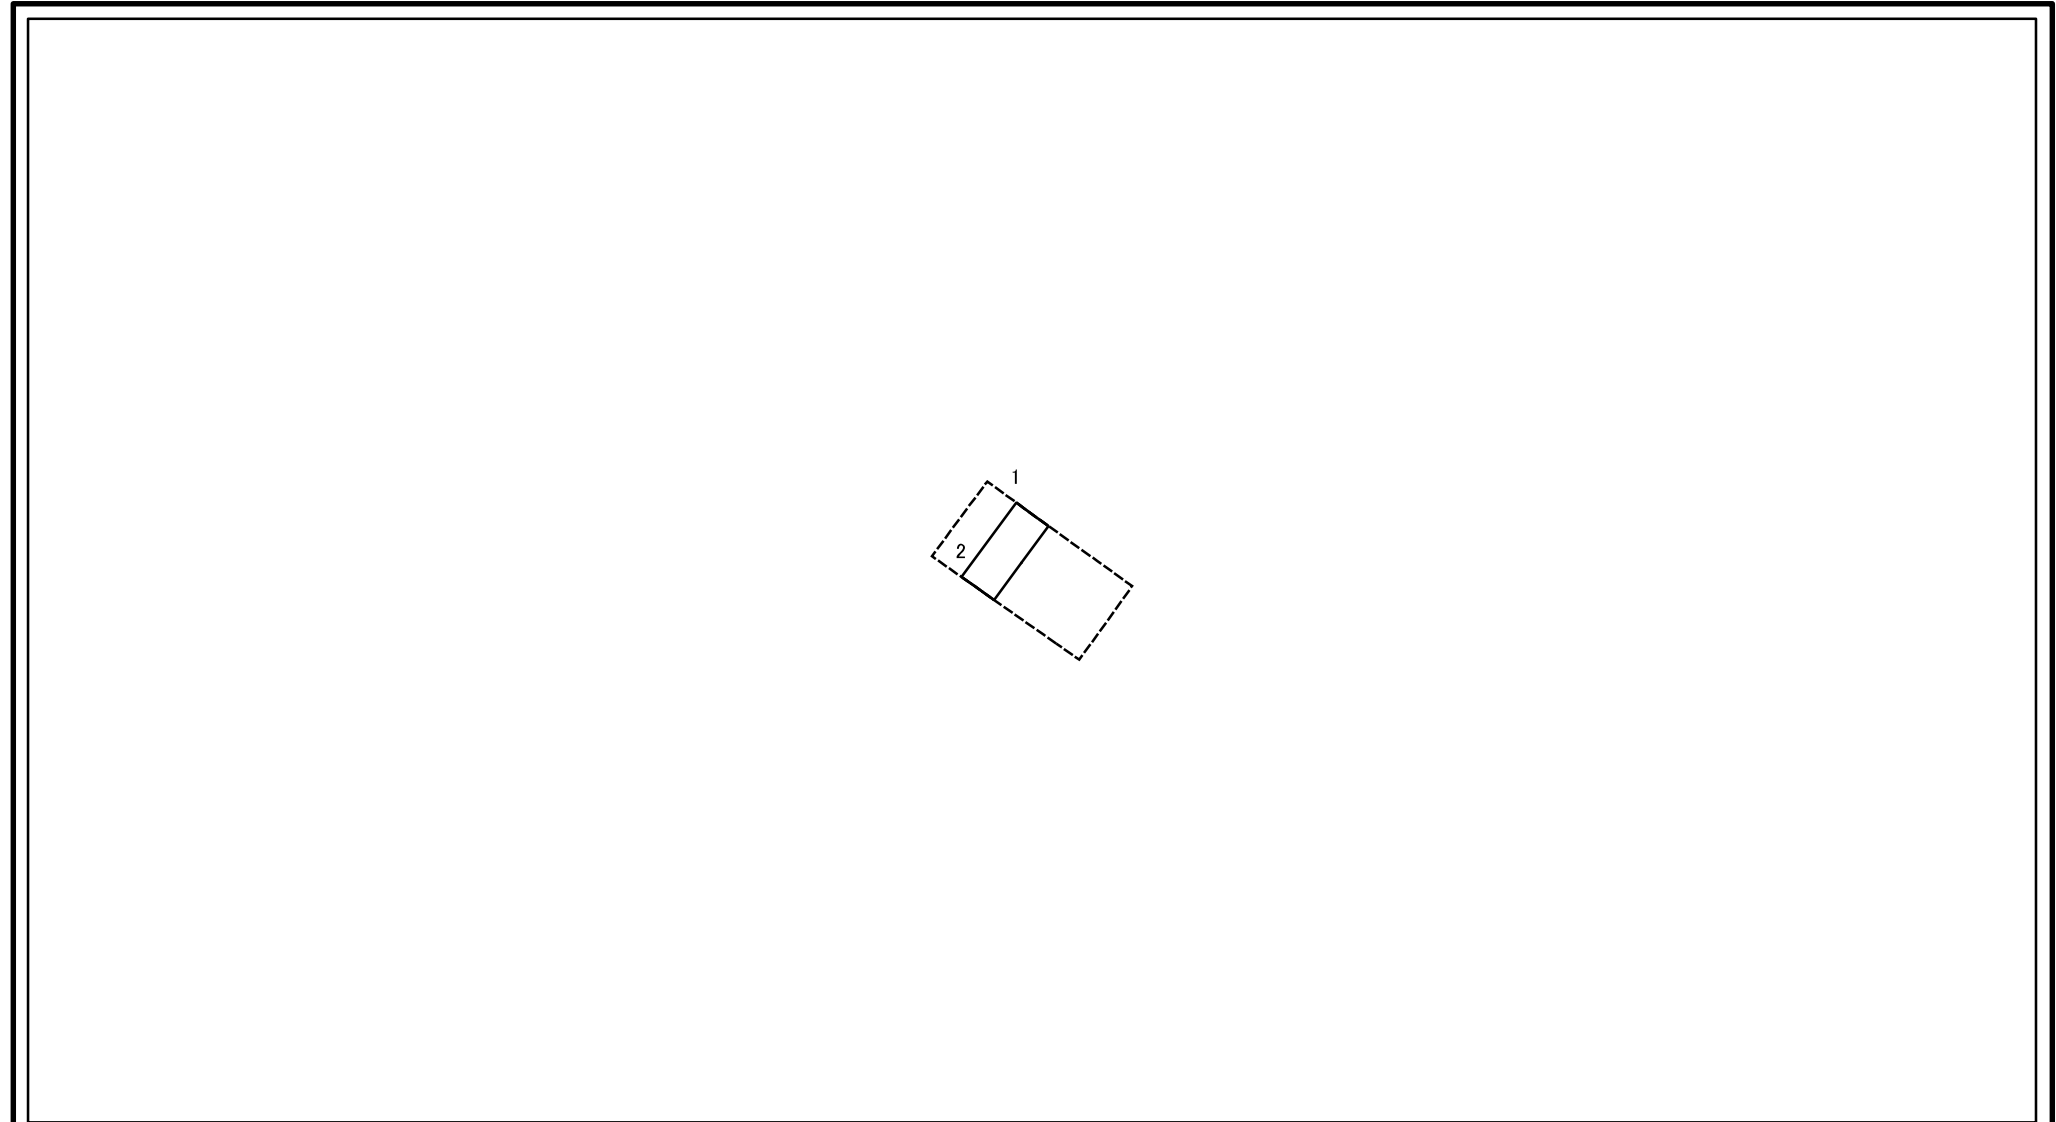
土砂災害警戒区域等指定図(その2-3)

図中の数字は横断測線番号を示す

土砂災害特別警戒区域の区域区分図 (急傾斜地の崩壊に伴う土石等の堆積により 建築物の地上部に作用すると想定される力)	土砂災害防止法施行令第二条の基準に該当する区域			N 縮尺 1:1,000	自然現象の種類	急傾斜地の崩壊	箇所番号	218-R01-002-2
	土砂災害防止法 施行令第三条の 基準に該当する 区域	土石等の堆積の高さが3mを超える区域			告示番号	神奈川県告示第421号	箇所名	大上8丁目1-2
		それ以外の区域		告示年月日	令和3年5月25日	所在地	綾瀬市大上八丁目
