土砂災害警戒区域等指定図(その2-1)

土砂災害警戒区域等指定図(その2-2)

土砂災害警戒区域等指定図(その2-3)

土砂災害警戒区域等指定図書(その3)

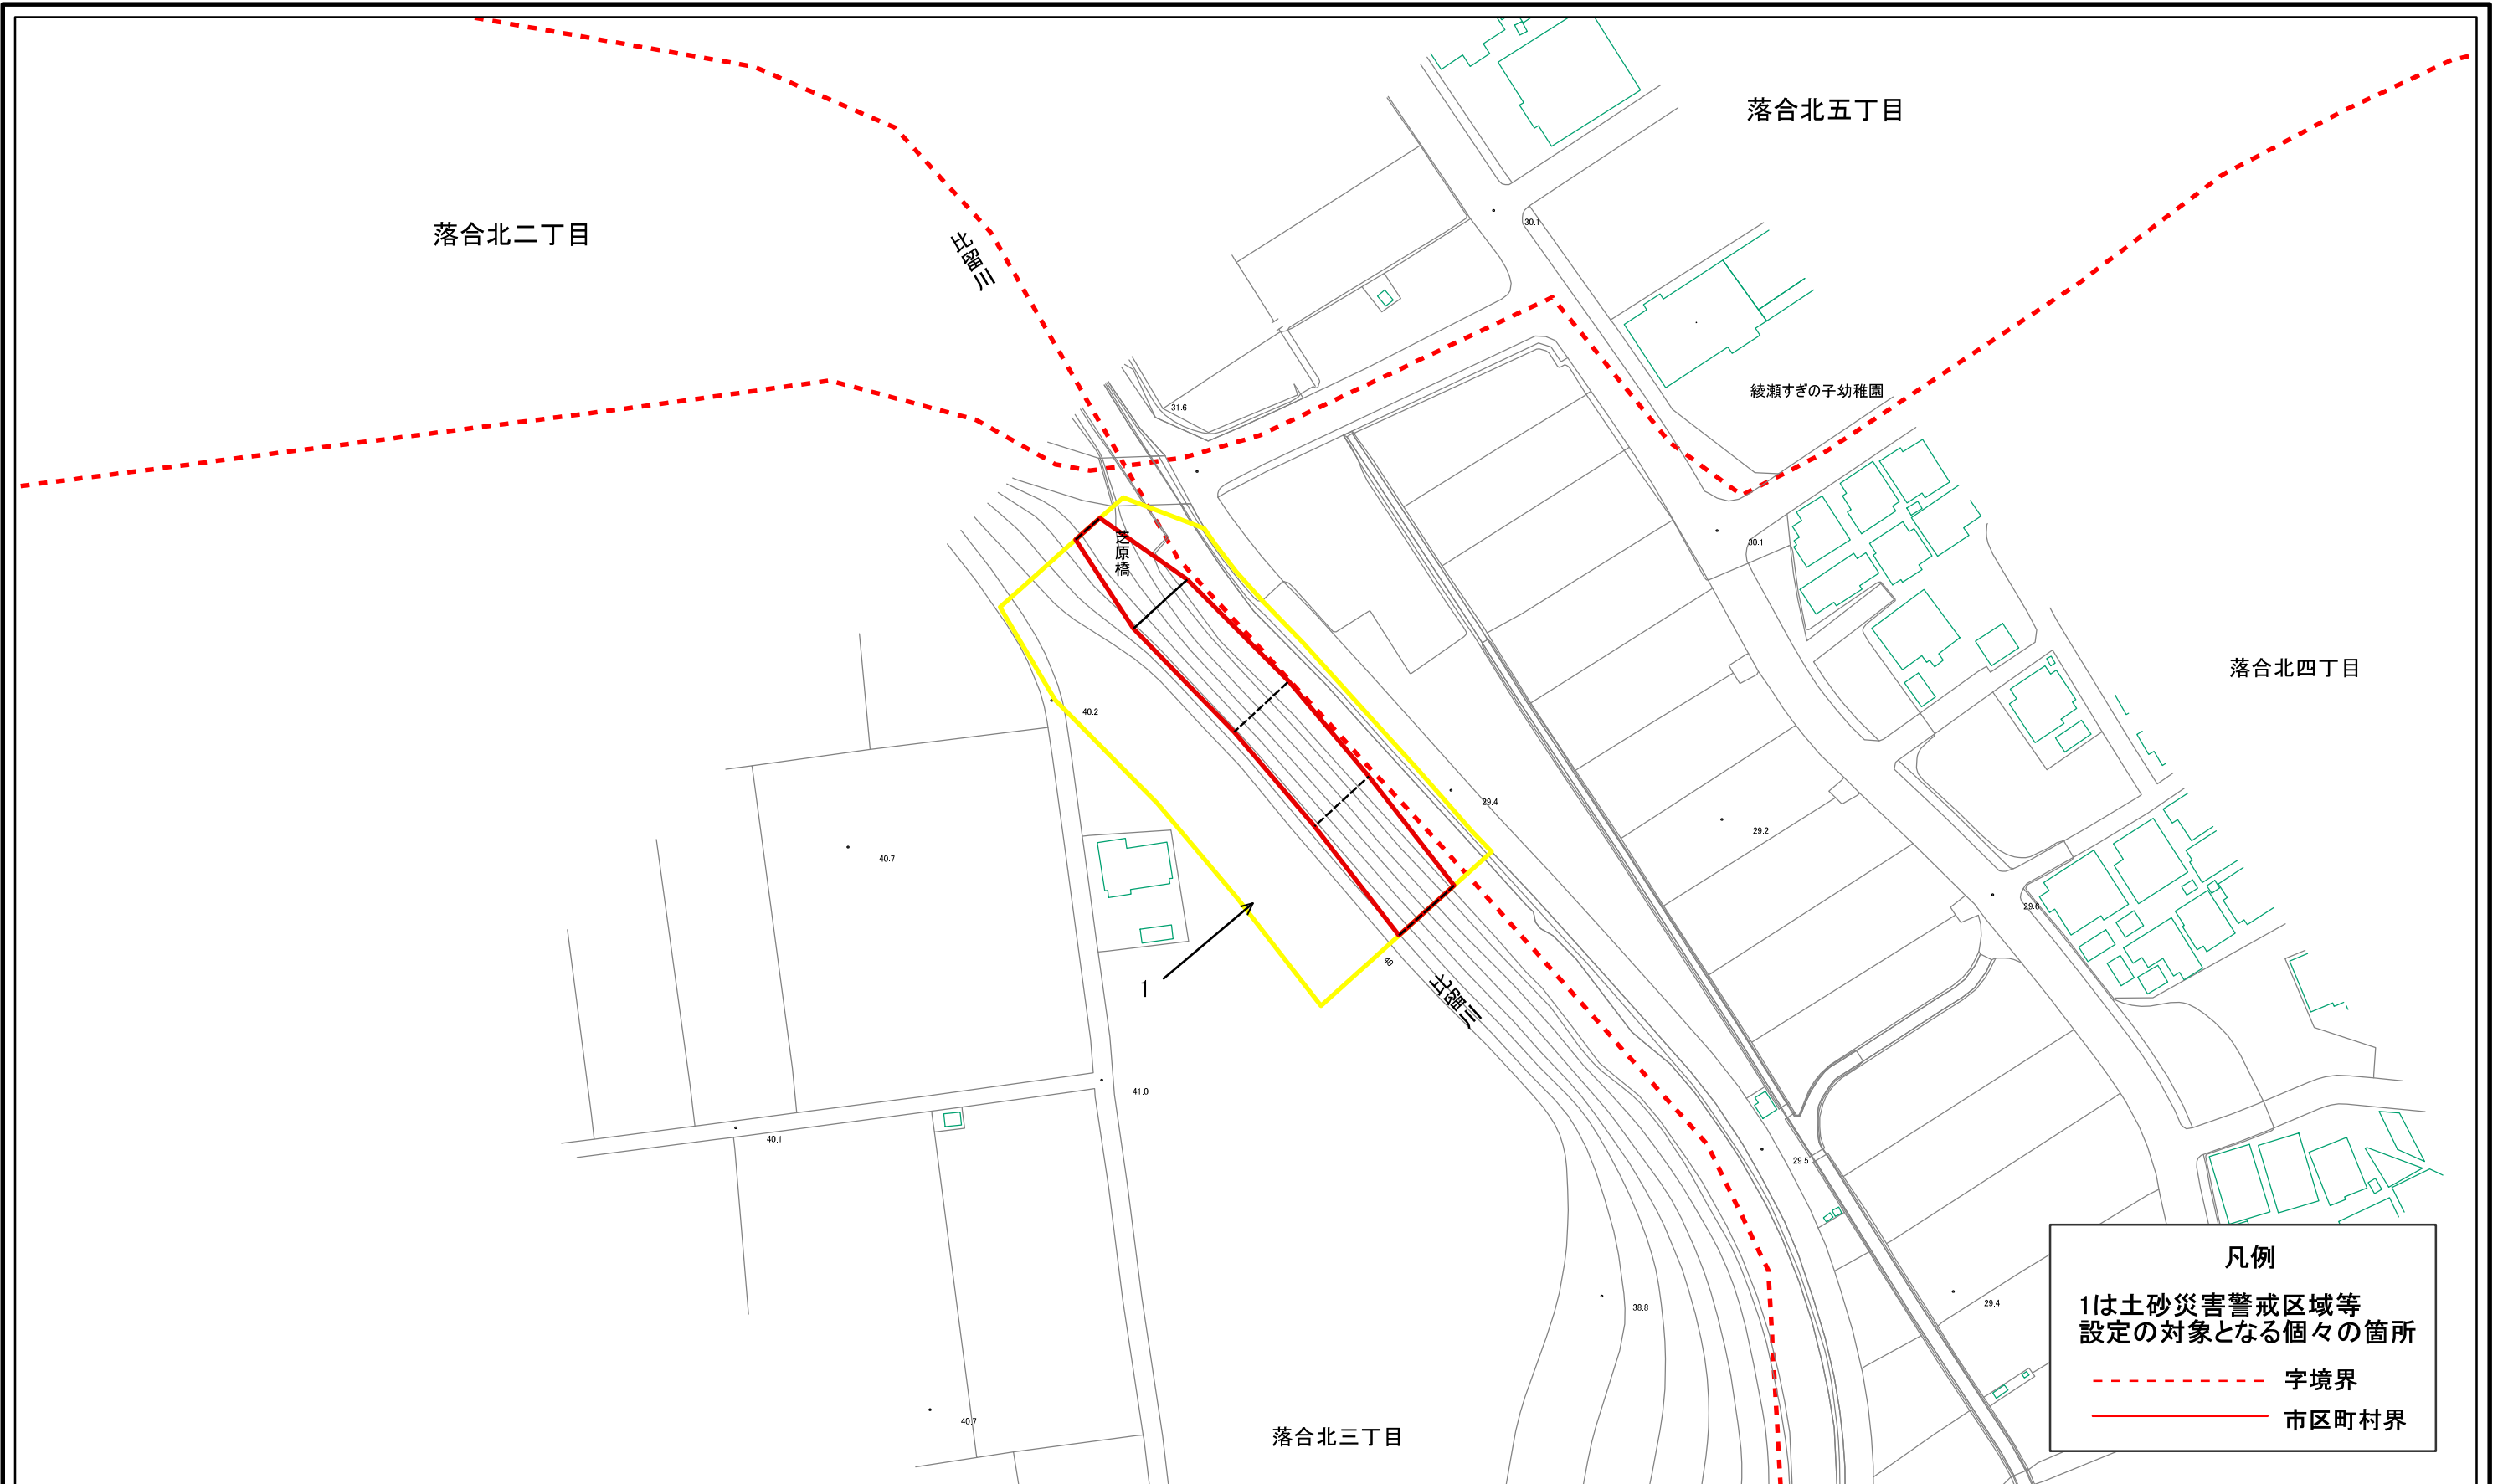
土砂災害警戒区域・土砂災害特別警戒区域 区域図	土砂災害防止法施行令第二条の基準に該当する区域		N 縮尺 1:1,000	自然現象 の種類	急傾斜地の崩壊	箇所番号	218-R01-022
	土砂災害防止法 施行令第三条の 基準に該当する 区域			告示番号	神奈川県告示第421号	箇所名	落合北3丁目1
	土砂等の(移動)高さが1m以下の場合、 土砂等の移動による力が100kN/mを超える区域			告示年月日	令和3年5月25日	所在地	綾瀬市落合北三丁目 及び落合北四丁目
	土砂等の堆積の高さが3mを超える区域						
	それ以外の区域

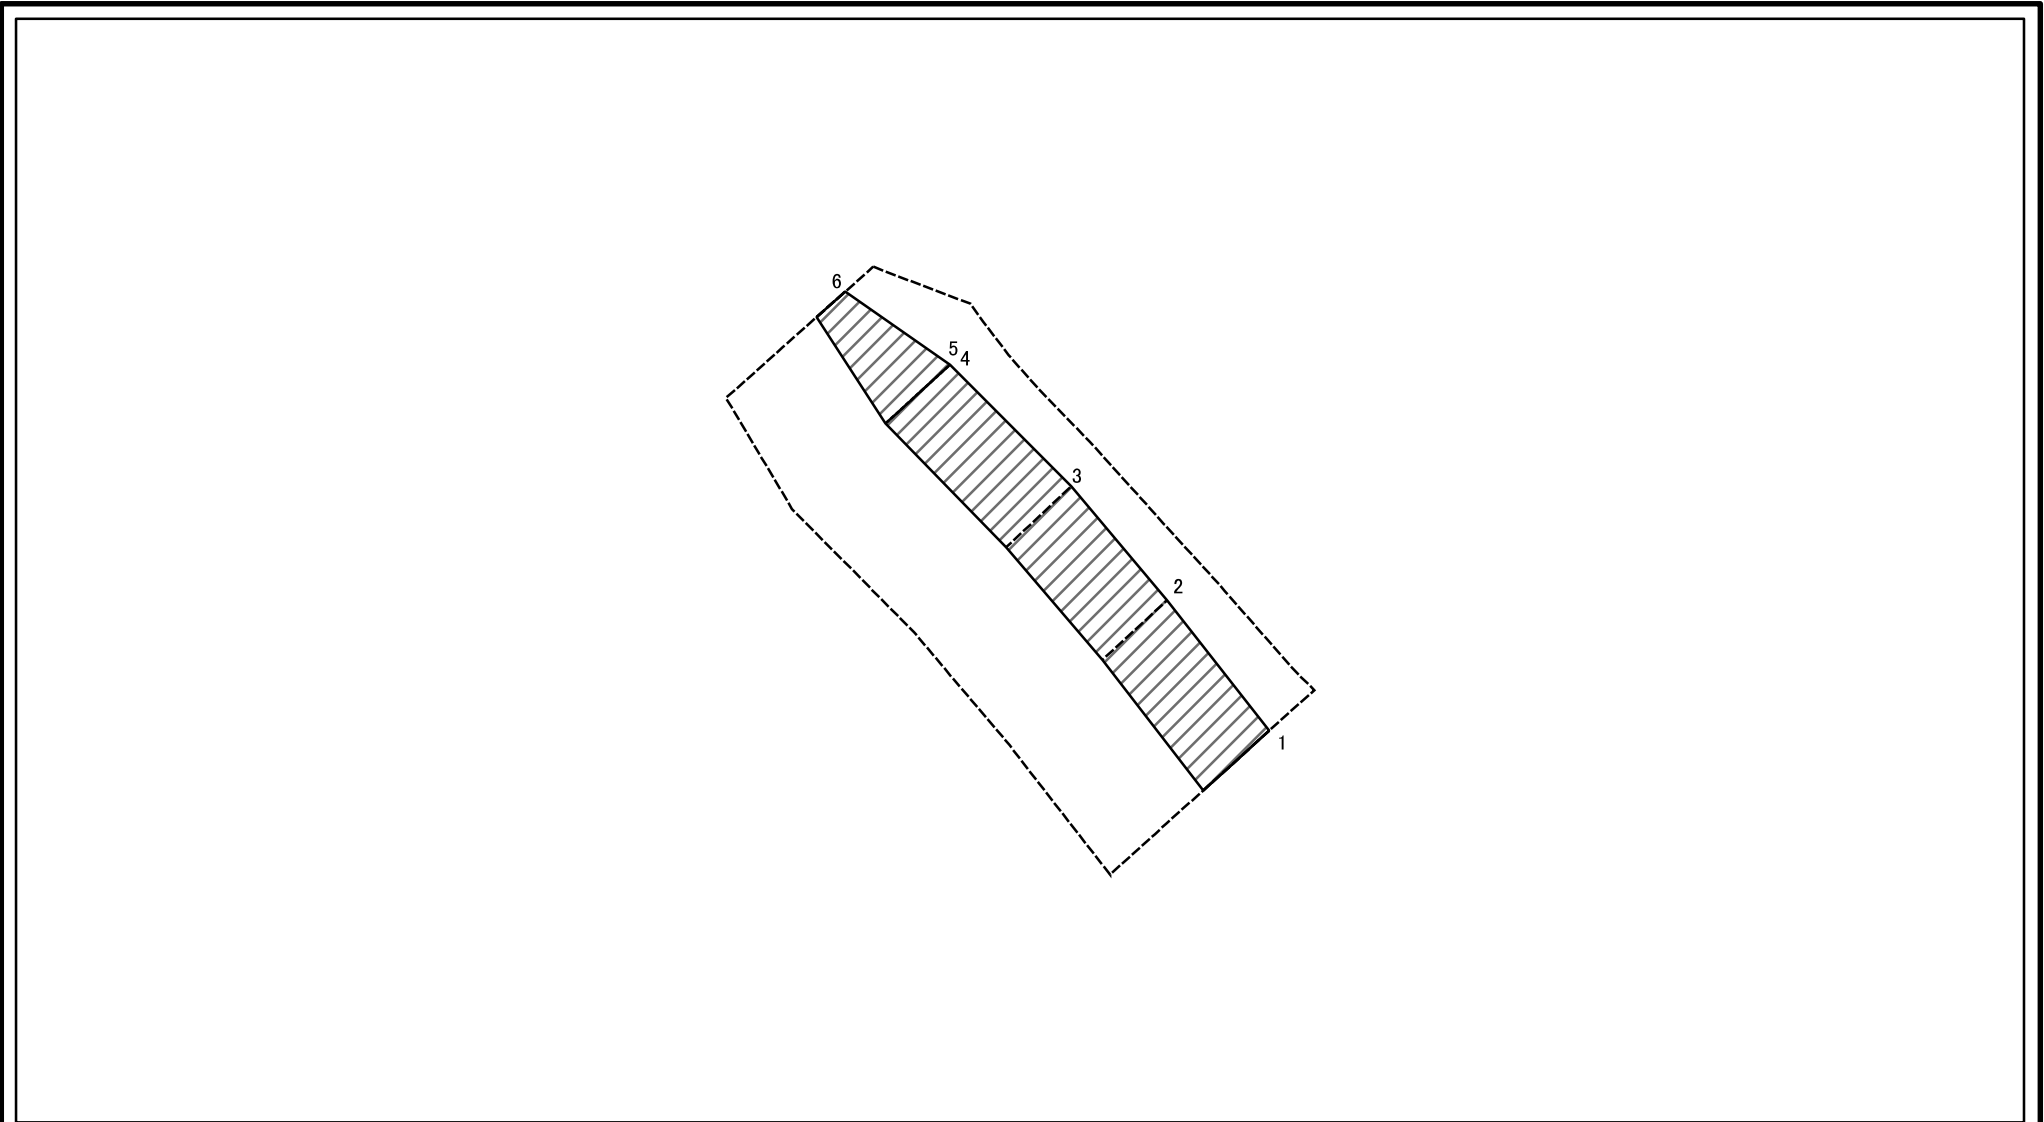
図中の数字は横断測線番号を示す

土砂災害特別警戒区域の区域区分図 (急傾斜地の崩壊に伴う土石等の移動により建築物の地上部に作用すると想定される力)	土砂災害防止法施行令第二条の基準に該当する区域		N 縮尺 1:1,000	自然現象の種類	急傾斜地の崩壊	箇所番号	218-R01-022-1
	土砂災害防止法施行令第三条の基準に該当する区域			告示番号	神奈川県告示第421号	箇所名	落合北3丁目1-1
	それ以外の区域			告示年月日	令和3年5月25日	所在地	綾瀬市落合北三丁目及び落合北四丁目

横断測線の区間	土石等の移動により建築物の地上部に作用すると想定される力				土石等の堆積により建築物の地上部に作用すると想定される力				横断測線の区間	土石等の移動により建築物の地上部に作用すると想定される力				土石等の堆積により建築物の地上部に作用すると想定される力			
	土石等の(移動)高さが1m以下の場合、土石等の移動による力が100kN/m ² を超える区域		それ以外の区域		土石等の堆積の高さが3mを超える区域		それ以外の区域			土石等の(移動)高さが1m以下の場合、土石等の移動による力が100kN/m ² を超える区域		それ以外の区域		土石等の堆積の高さが3mを超える区域		それ以外の区域	
	力の大きさのうち最大のもの(kN/m ²)	土石等の高さ(m)	力の大きさのうち最大のもの(kN/m ²)	土石等の高さ(m)	力の大きさのうち最大のもの(kN/m ²)	土石等の高さ(m)	力の大きさのうち最大のもの(kN/m ²)	土石等の高さ(m)		力の大きさのうち最大のもの(kN/m ²)	土石等の高さ(m)	力の大きさのうち最大のもの(kN/m ²)	土石等の高さ(m)	力の大きさのうち最大のもの(kN/m ²)	土石等の高さ(m)	力の大きさのうち最大のもの(kN/m ²)	土石等の高さ(m)
1 ~ 2	-	-	85.87	0.75	-	-	11.06	1.70	~								
2 ~ 3	-	-	85.87	0.75	-	-	11.06	1.70	~								
3 ~ 4	-	-	85.87	0.75	-	-	11.06	1.70	~								
5 ~ 6	-	-	84.87	0.75	-	-	11.45	1.76	~								
~									~								
~									~								
~									~								
~									~								
~									~								
~									~								
~									~								
~									~

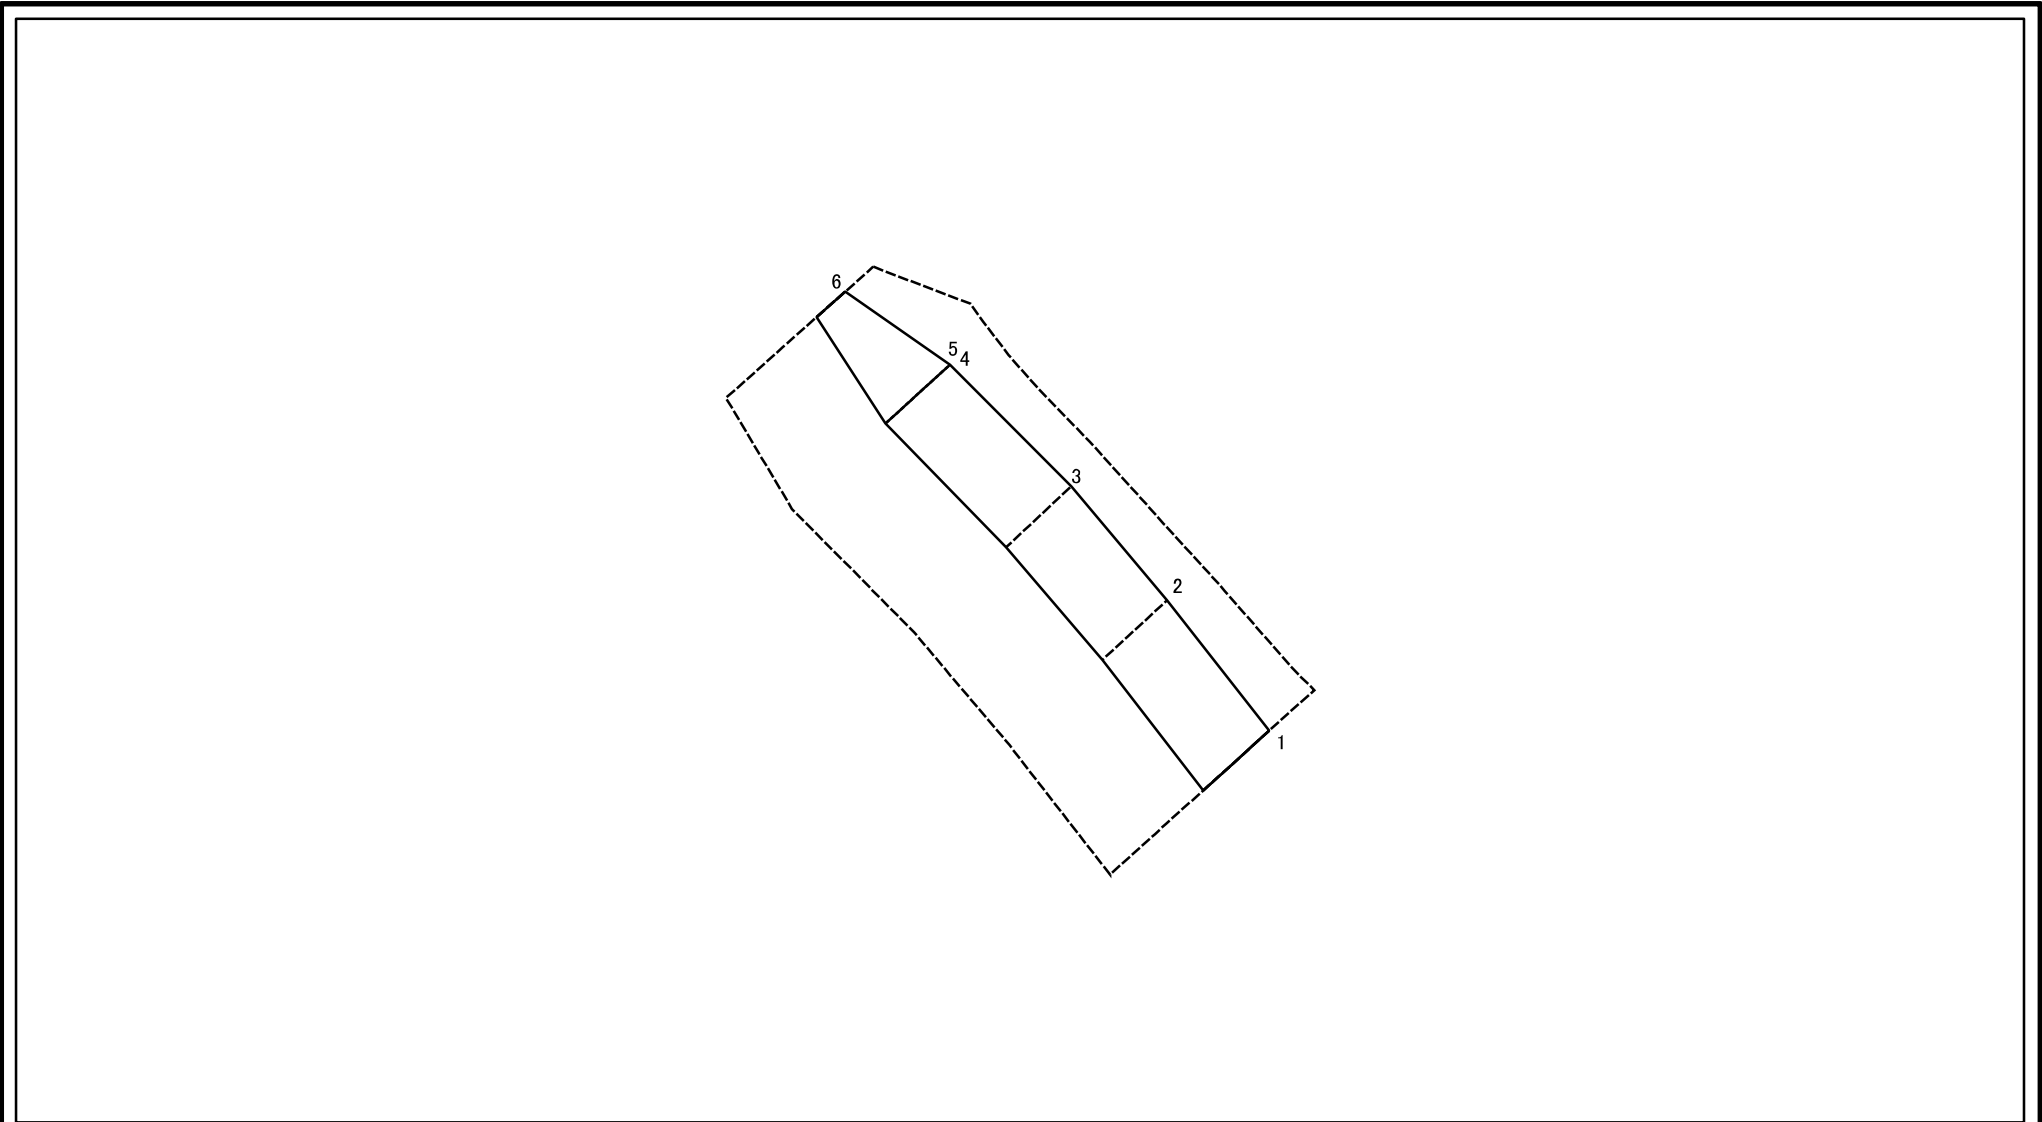
図中の数字は横断測線番号を示す

土砂災害特別警戒区域の区域区分図
(急傾斜地の崩壊に伴う土石等の堆積により
建築物の地上部に作用すると想定される力)

土石等の堆積の高さが3mを超える区域
