土砂災害警戒区域等指定図(その2-1)

土砂災害警戒区域・土砂災害特別警戒区域 区域図	土砂災害防止法施行令第二条の基準に該当する区域		N 縮尺 1:1,000	自然現象の種類	急傾斜地の崩壊	箇所番号	218-R01-030
	土砂災害防止法施行令第三条の基準に該当する区域			告示番号	神奈川県告示第421号	箇所名	吉岡東1丁目1
	土砂等の(移動)高さが1m以下の場合、土砂等の移動による力が100kN/mを超える区域			告示年月日	令和3年5月25日	所在地	綾瀬市吉岡東一丁目及び吉岡
	土砂等の堆積の高さが3mを超える区域						
	それ以外の区域

土砂災害警戒区域等指定図書(その3)

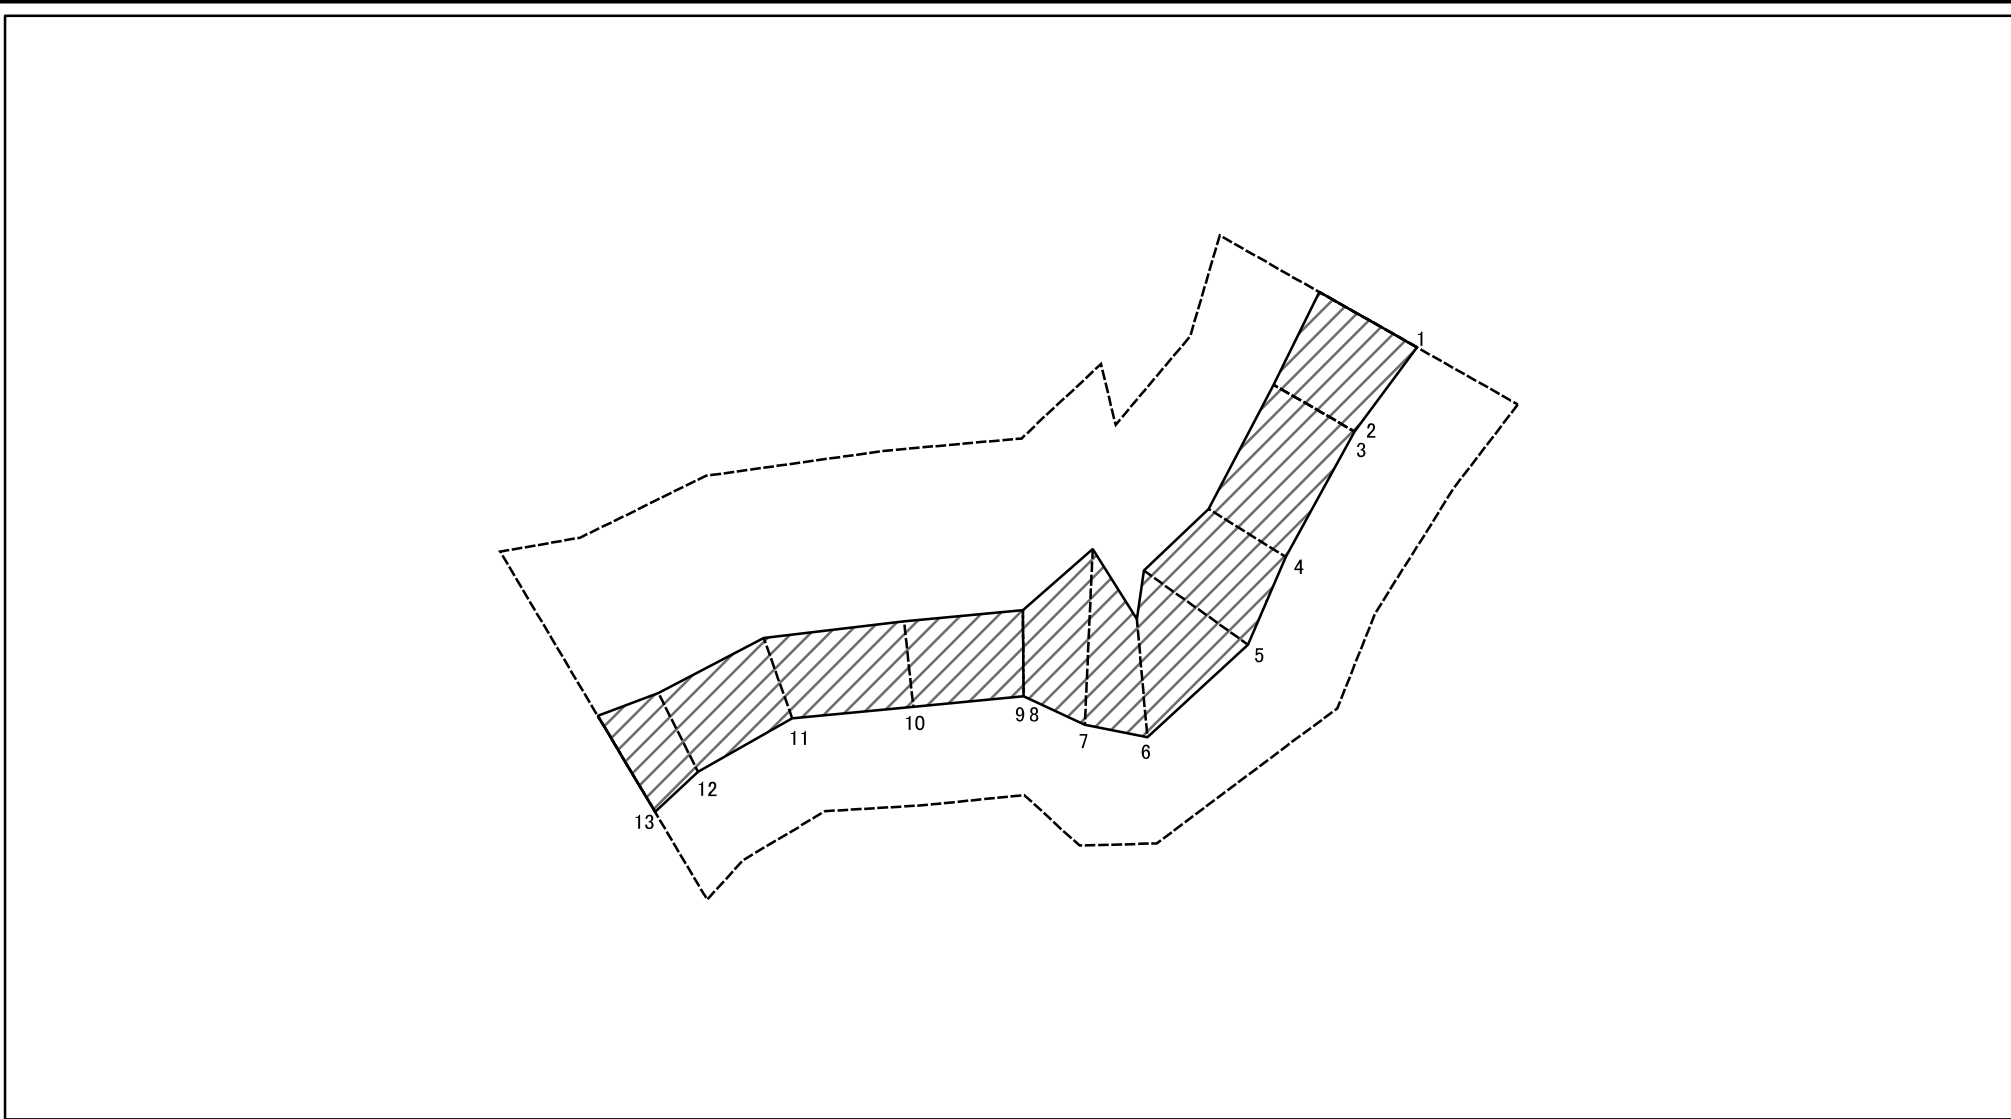
土砂災害警戒区域等指定図(その2-2)

図中の数字は横断測線番号を示す

土砂災害特別警戒区域の区域区分図
(急傾斜地の崩壊に伴う土石等の移動により建築物の地上部に作用すると想定される力)

自然現象の種類	急傾斜地の崩壊	箇所番号	218-R01-030-1
告示番号	神奈川県告示第421号	箇所名	吉岡東1丁目1-1
告示年月日	令和3年5月25日	所在地	綾瀬市吉岡東一丁目及び吉岡

横断測線の区間	土石等の移動により建築物の地上部に作用すると想定される力				土石等の堆積により建築物の地上部に作用すると想定される力				横断測線の区間	土石等の移動により建築物の地上部に作用すると想定される力				土石等の堆積により建築物の地上部に作用すると想定される力			
	土石等の(移動)高さが1m以下の場合、土石等の移動による力が100kN/m ² を超える区域		それ以外の区域		土石等の堆積の高さが3mを超える区域		それ以外の区域			土石等の(移動)高さが1m以下の場合、土石等の移動による力が100kN/m ² を超える区域		それ以外の区域		土石等の堆積の高さが3mを超える区域		それ以外の区域	
	力の大きさのうち最大のもの(kN/m ²)	土石等の高さ(m)	力の大きさのうち最大のもの(kN/m ²)	土石等の高さ(m)	力の大きさのうち最大のもの(kN/m ²)	土石等の高さ(m)	力の大きさのうち最大のもの(kN/m ²)	土石等の高さ(m)		力の大きさのうち最大のもの(kN/m ²)	土石等の高さ(m)	力の大きさのうち最大のもの(kN/m ²)	土石等の高さ(m)	力の大きさのうち最大のもの(kN/m ²)	土石等の高さ(m)	力の大きさのうち最大のもの(kN/m ²)	土石等の高さ(m)
1 ~ 2	-	-	95.99	0.75	-	-	12.29	1.89	~								
3 ~ 4	-	-	87.13	0.75	-	-	16.77	2.59	~								
4 ~ 5	-	-	98.71	0.75	-	-	16.77	2.59	~								
5 ~ 6	-	-	98.71	0.75	-	-	16.62	2.56	~								
6 ~ 7	-	-	100.00	0.75	-	-	16.62	2.56	~								
7 ~ 8	-	-	100.00	0.75	-	-	18.62	2.87	~								
9 ~ 10	-	-	67.68	0.75	-	-	15.09	2.33	~								
10 ~ 11	-	-	67.65	0.75	-	-	15.16	2.34	~

11 ~ 12	-	-	68.89	0.75	-	-	15.16	2.34	~								
12 ~ 13	-	-	83.61	0.75	-	-	17.62	2.72	~								
~									~								
~									~								
~									~								
~									~								
~									~								
~									~								
~									~								
~									~								
~									~								
~									~								
~									~								
~									~								
~									~								
~									~

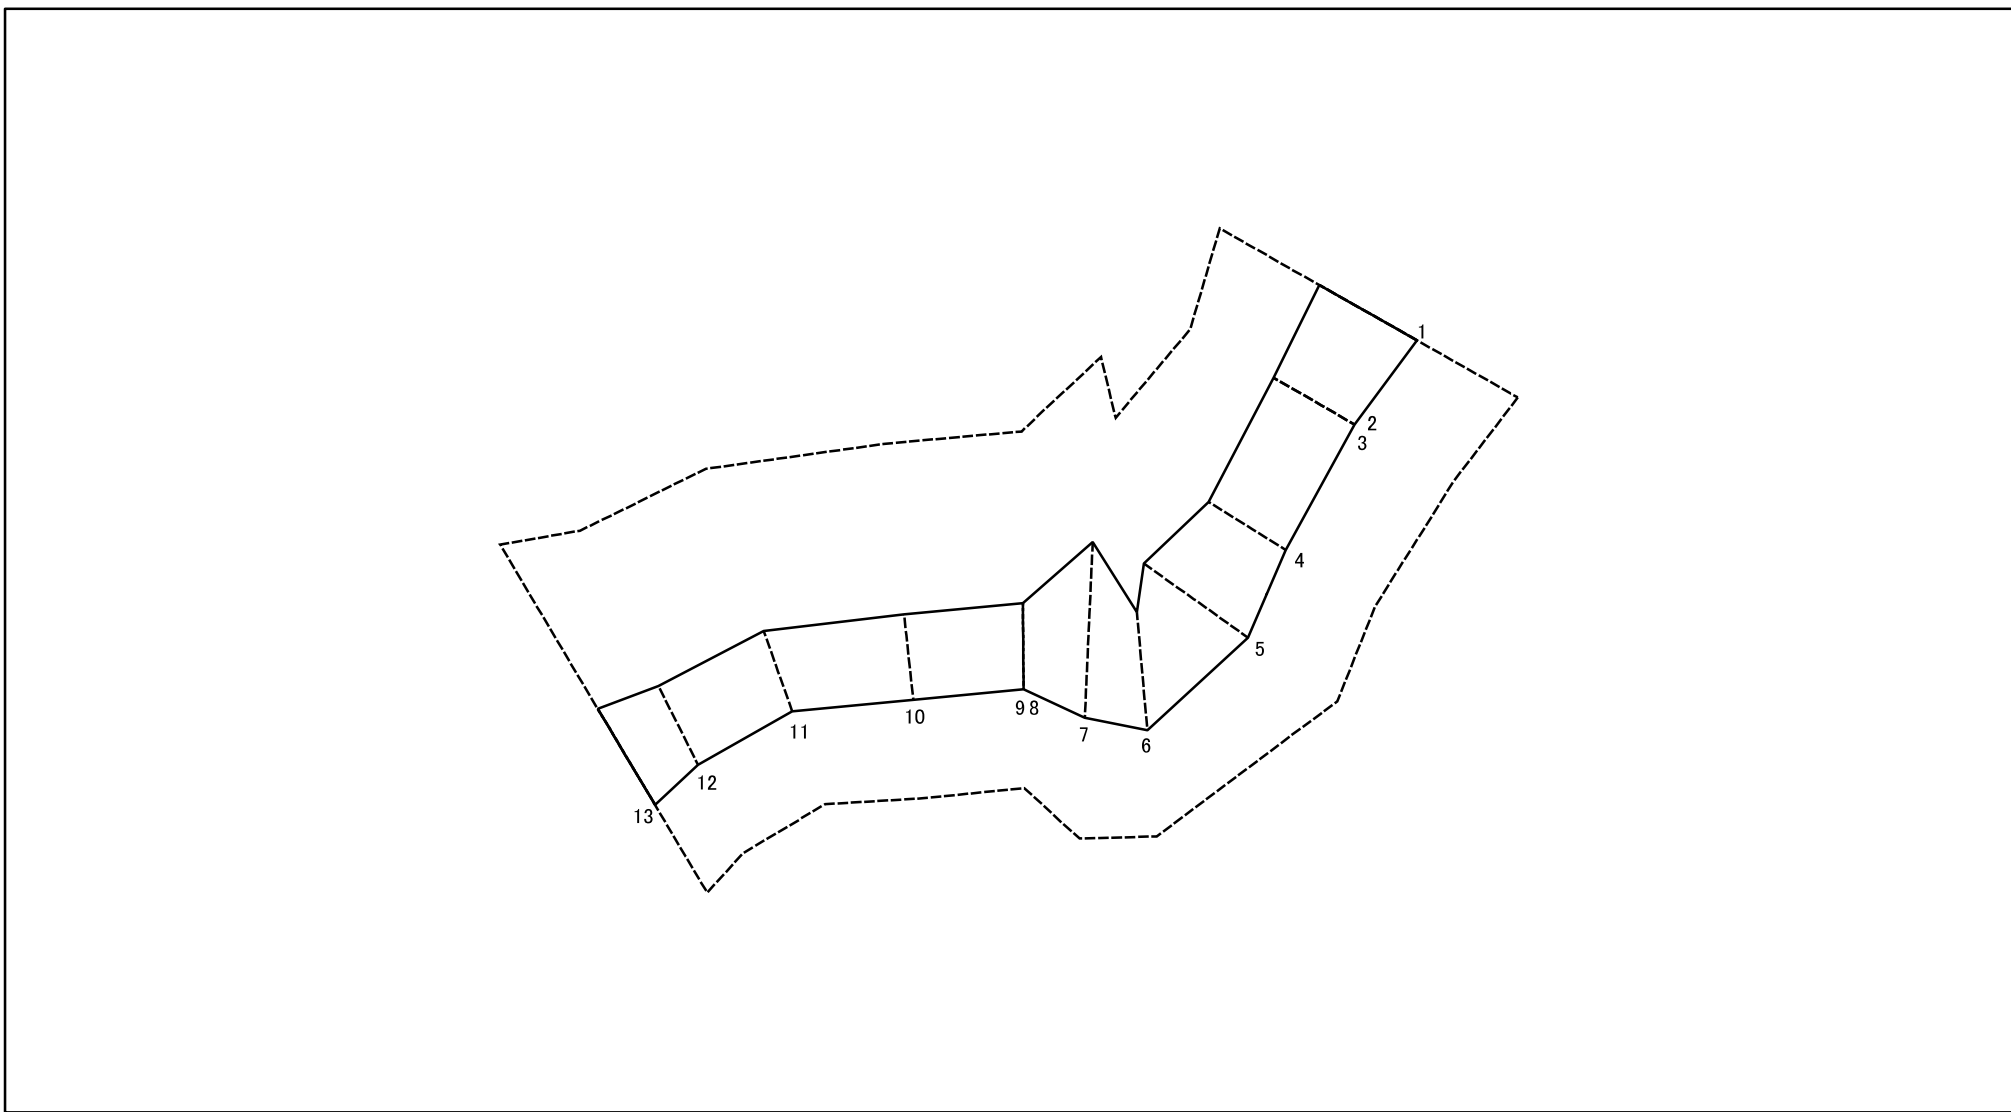
土砂災害警戒区域等指定図(その2-3)

図中の数字は横断測線番号を示す

土砂災害特別警戒区域の区域区分図 (急傾斜地の崩壊に伴う土石等の堆積により建築物の地上部に作用すると想定される力)	土砂災害防止法施行令第二条の基準に該当する区域			N 縮尺 1:1,000	自然現象の種類	急傾斜地の崩壊	箇所番号	218-R01-030-1
	土砂災害防止法施行令第三条の基準に該当する区域	土石等の堆積の高さが3mを超える区域			告示番号	神奈川県告示第421号	箇所名	吉岡東1丁目1-1
		それ以外の区域		告示年月日	令和3年5月25日	所在地	綾瀬市吉岡東一丁目及び吉岡
