第3回相模湾なぎさシンポジウム 2007.8.19

# 神奈川県西湘海岸の特性

(財)土木研究センター理事なぎさ総合研究室長  
兼日本大学客員教授理工学部海洋建築工学科

# 現地踏査：2007年7月2日

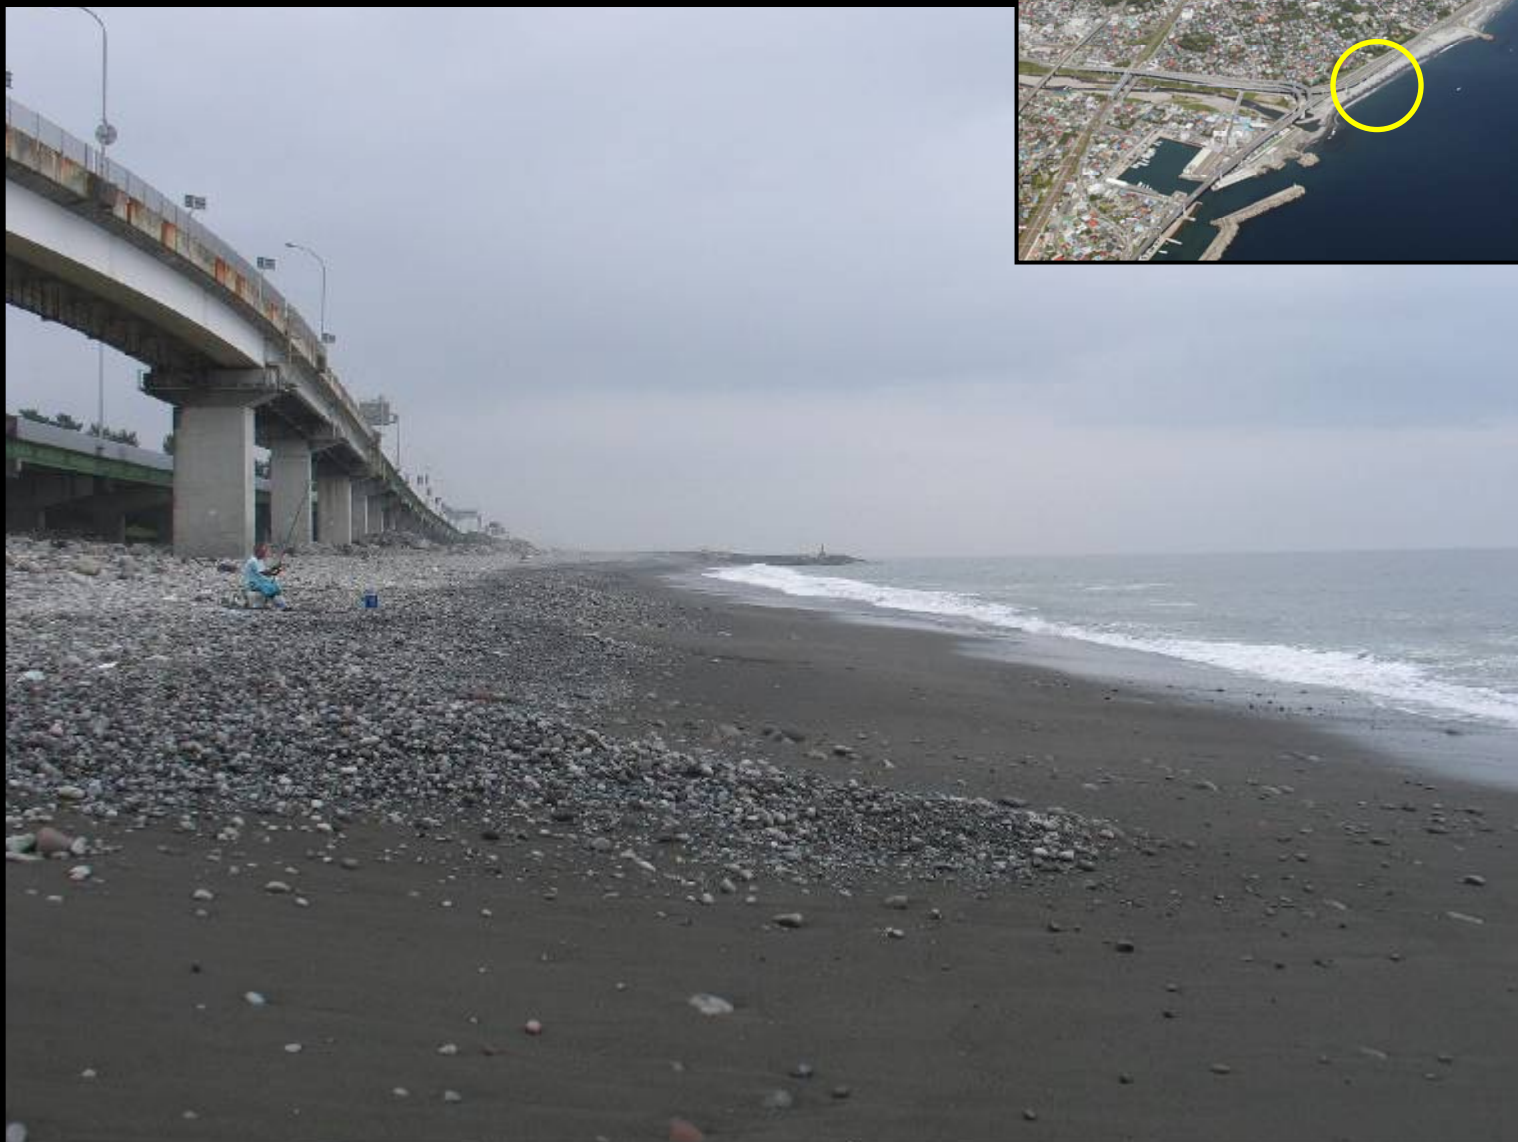
写真-1 早川河口左岸から御幸の浜の突堤を遠望

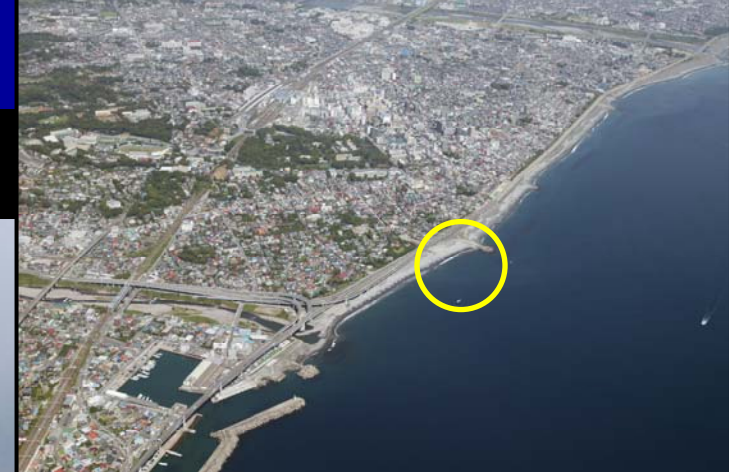
写真-2 御幸の浜の突堤の西側隣接部における礫の堆積

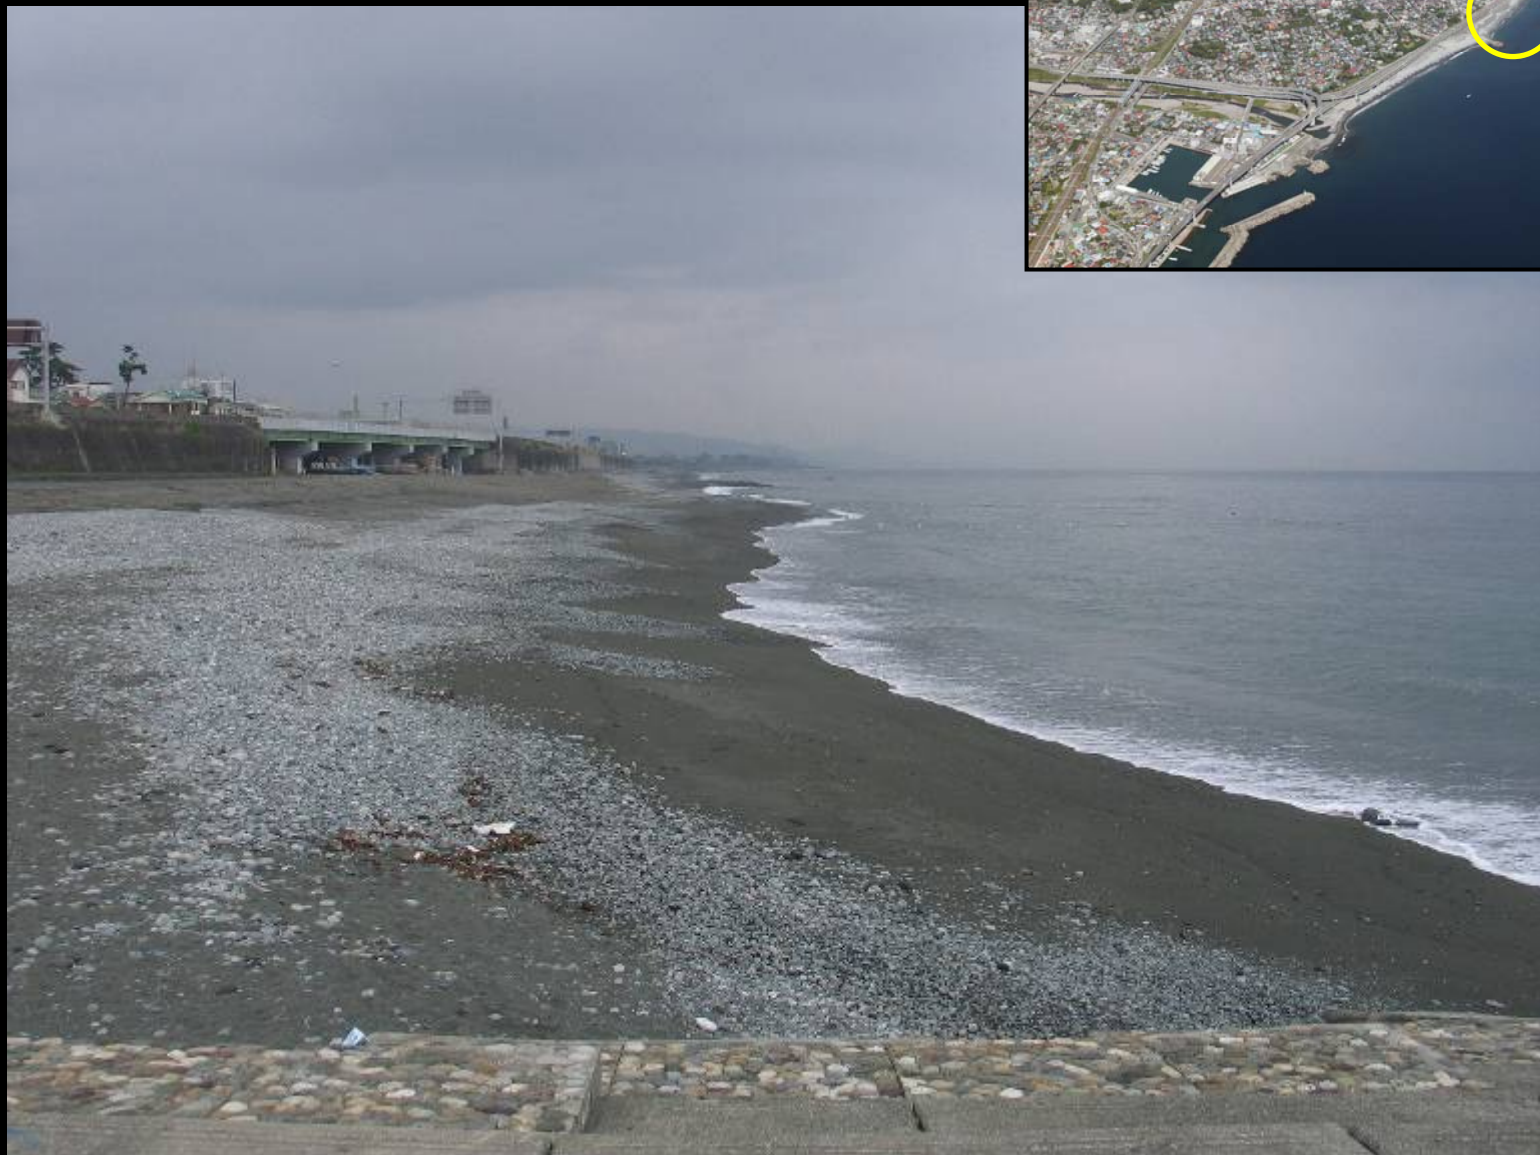
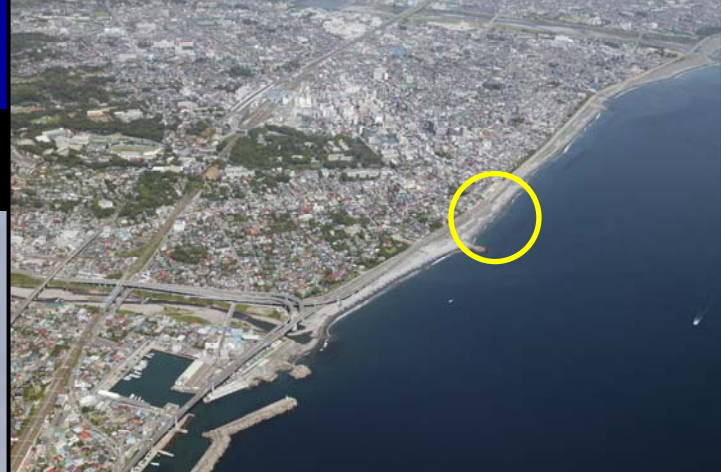
写真-3 御幸の浜の突堤上から東向きに海浜を望む

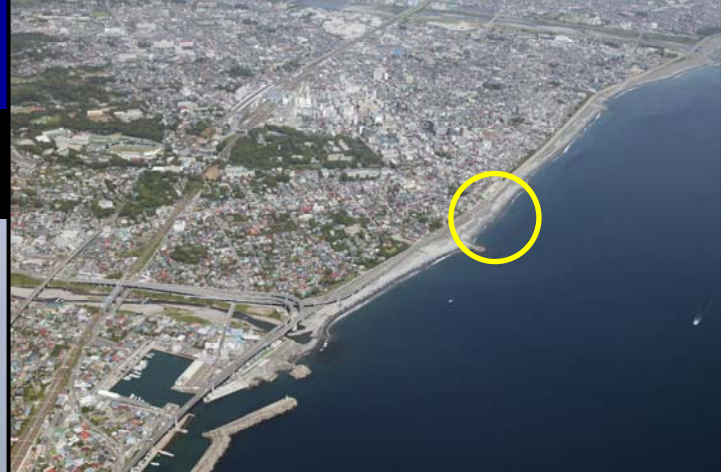
写真-4 御幸の浜の突堤の東側区域におけるカスプの発達

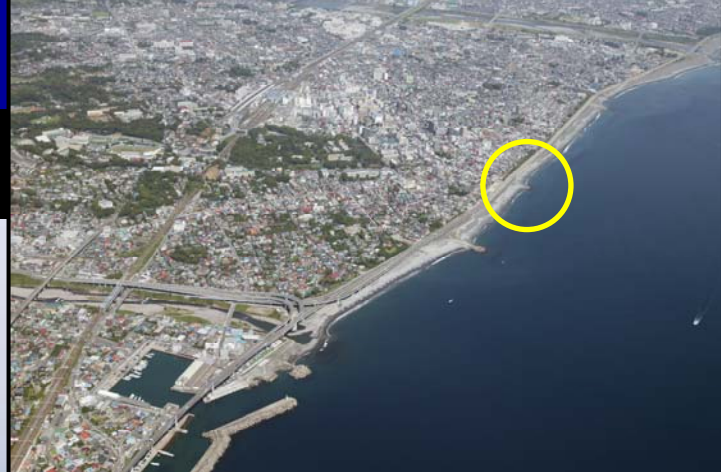
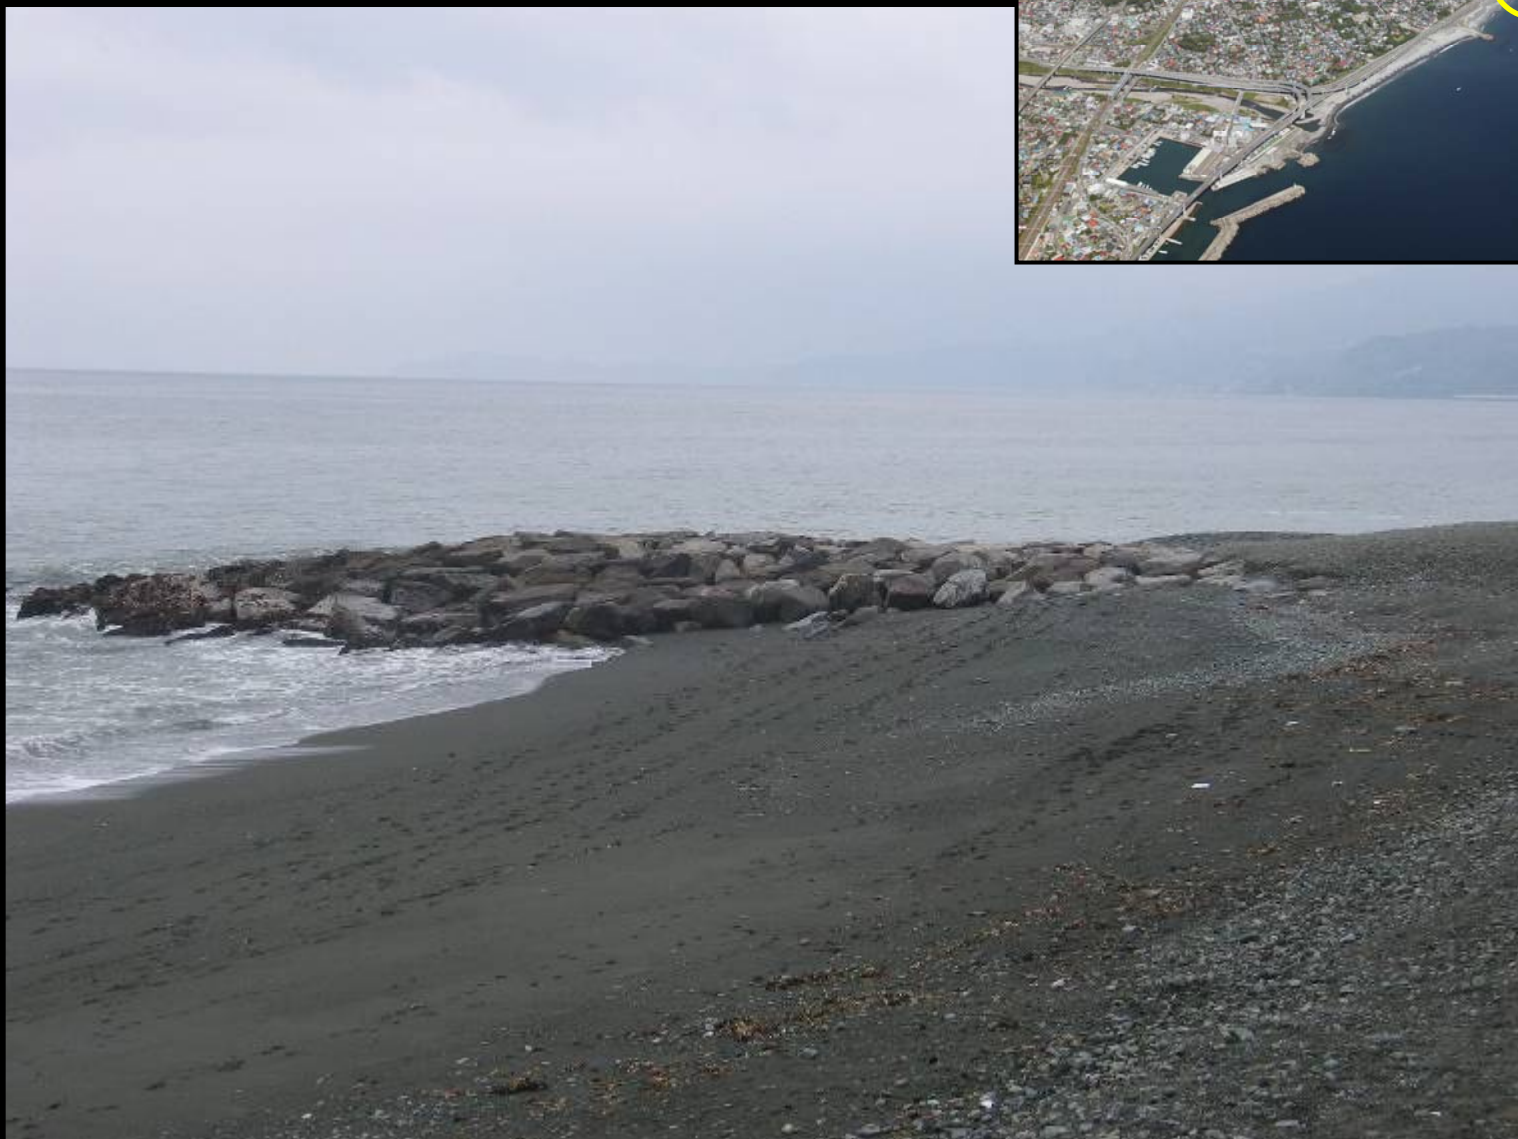
写真-5 捨石突堤

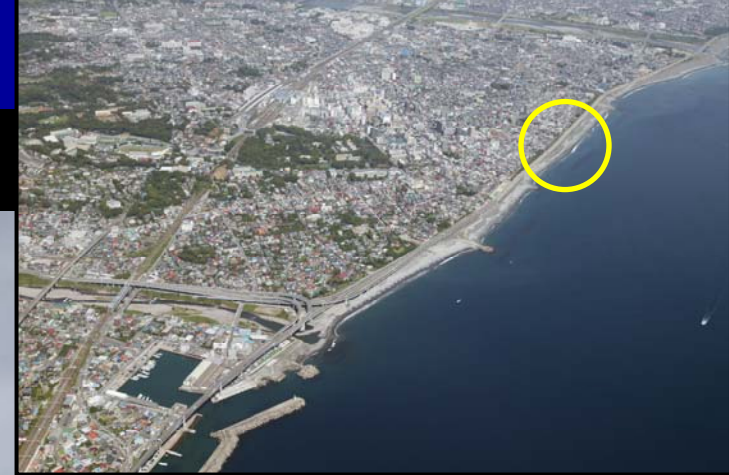
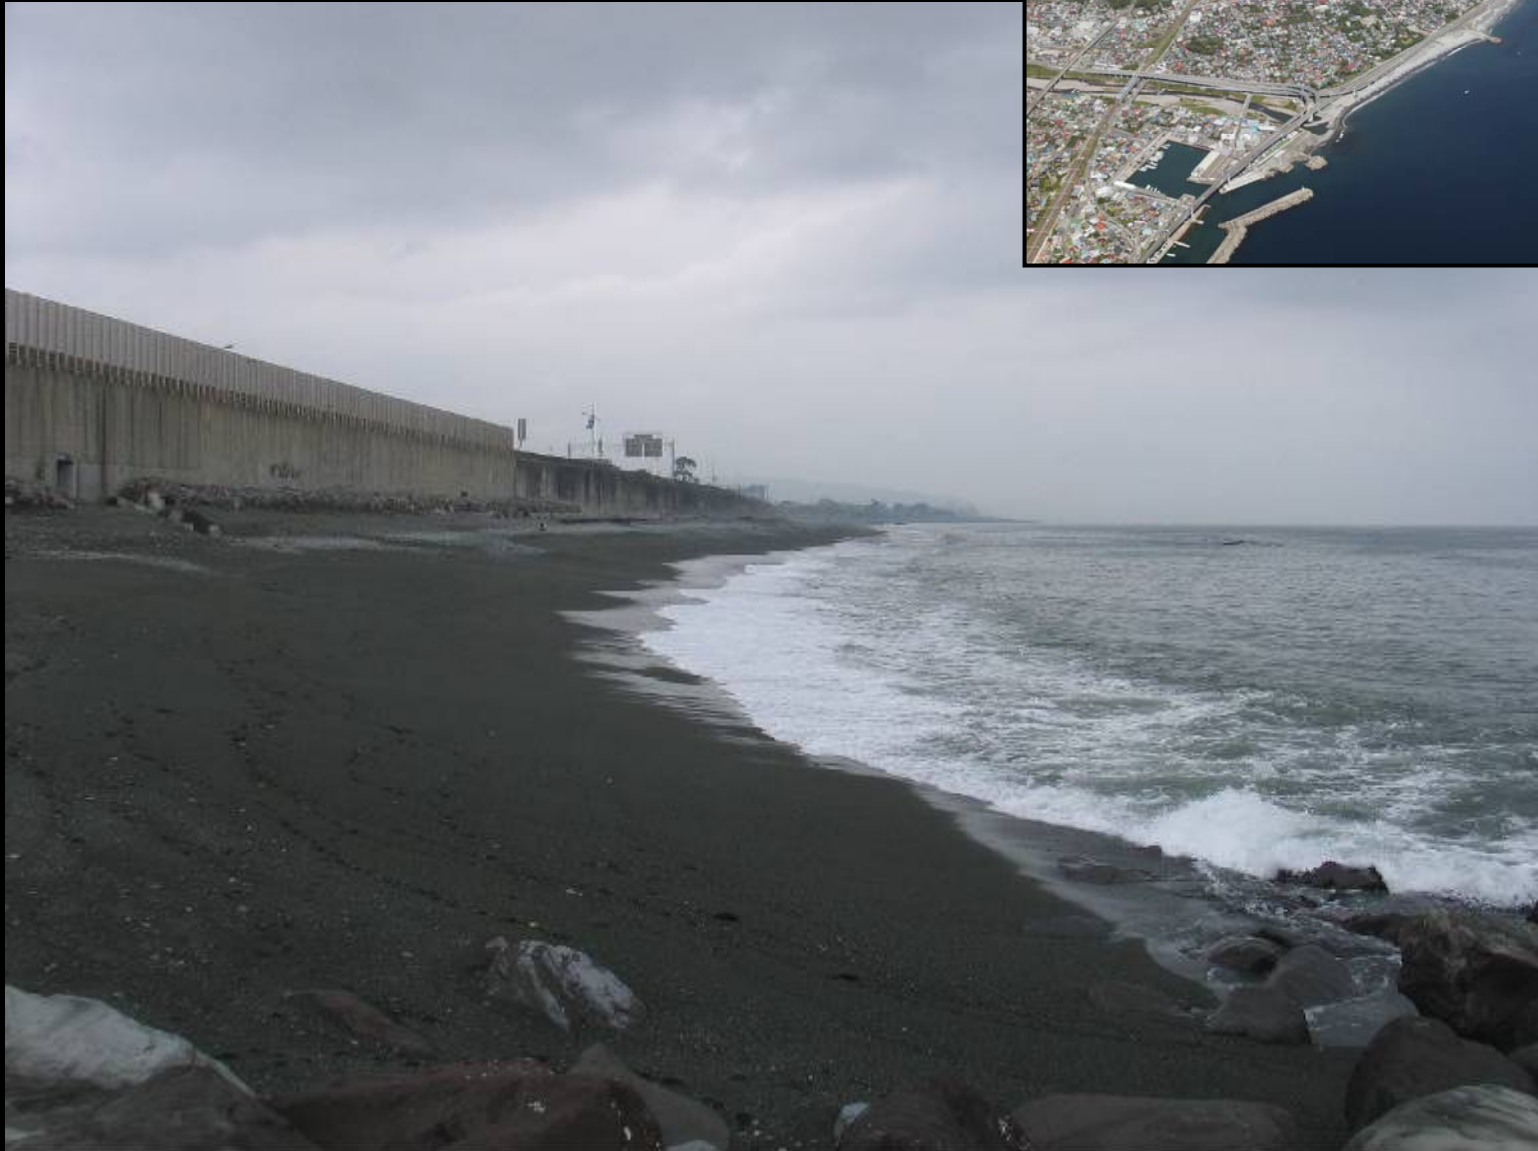
写真-6 突堤上から東向きに撮影

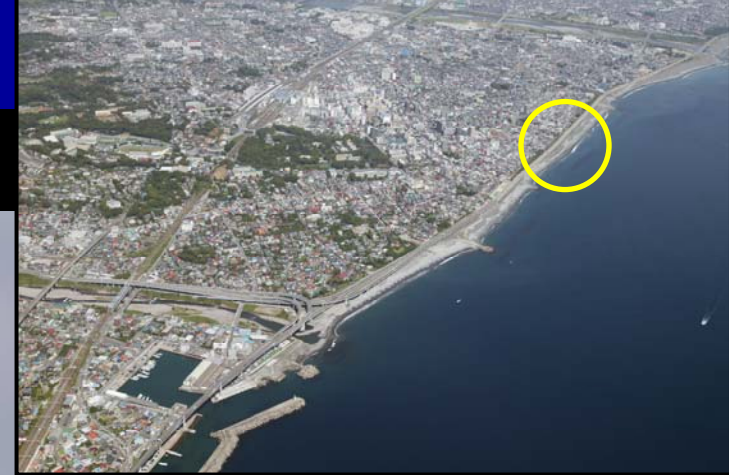
写真-7 盛土養浜により浜に置かれた砂

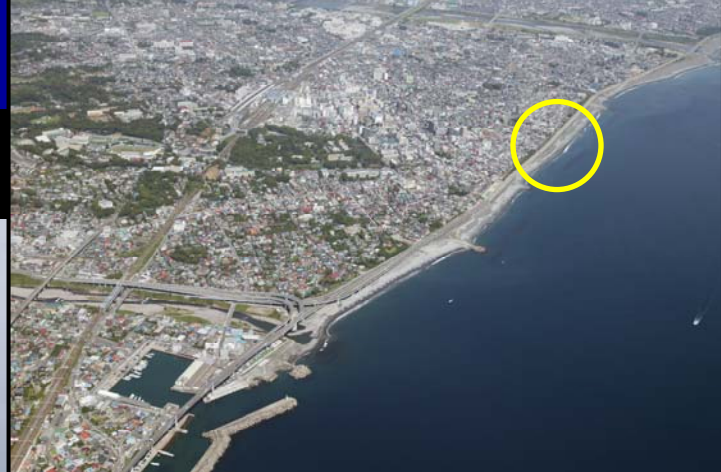
写真-8 盛土養浜区間前面の汀線付近に形成された礫を主要材料としたカスプ

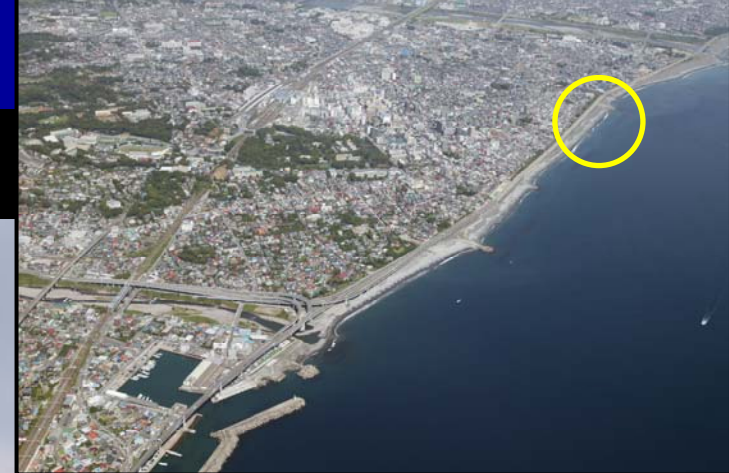
写真-9 山王川河口の西側直近にある突堤の上手側に形成されたバーム

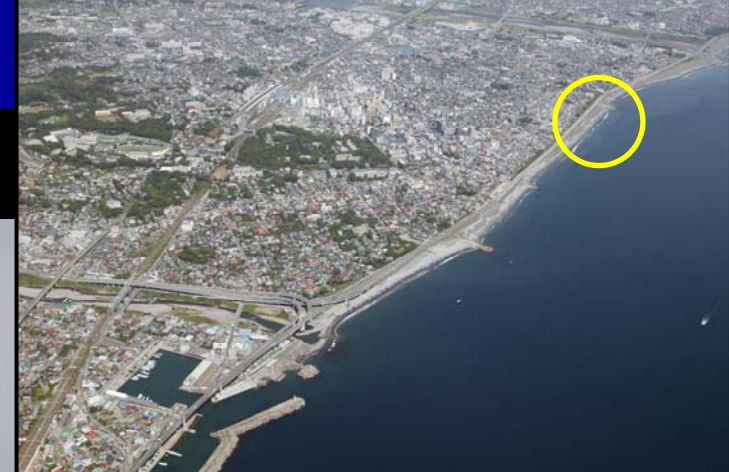
写真-10 山王川河口の右岸導流堤先端部に形成されたノッチ

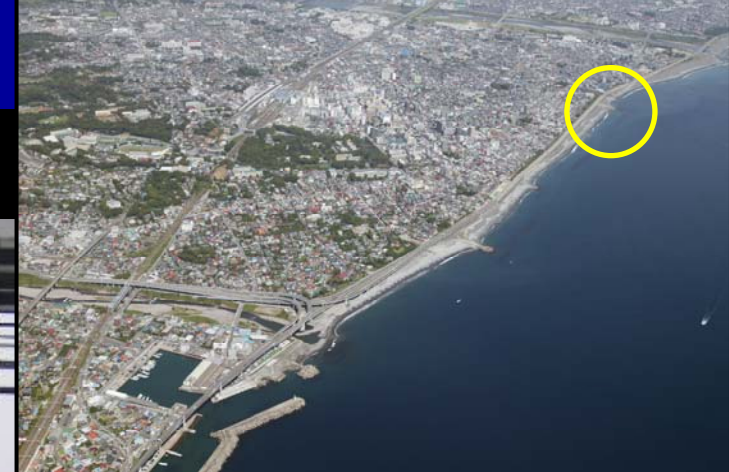
写真-11 山王川河口に形成された河口砂州

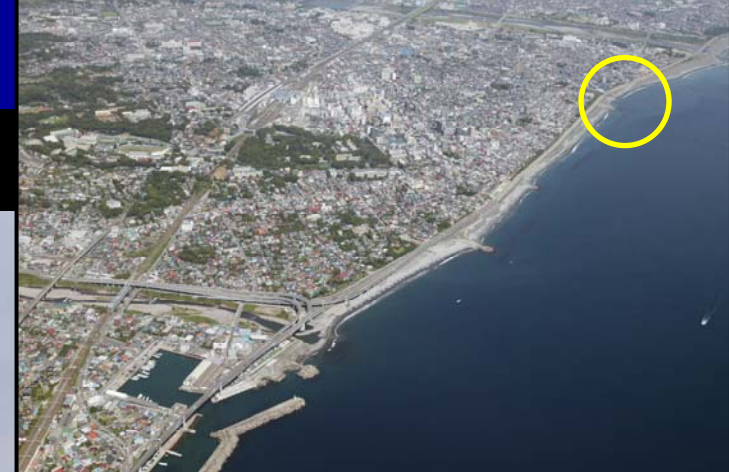
写真-12 山王川河口から酒匂川河口へと延びる凹状の海岸線

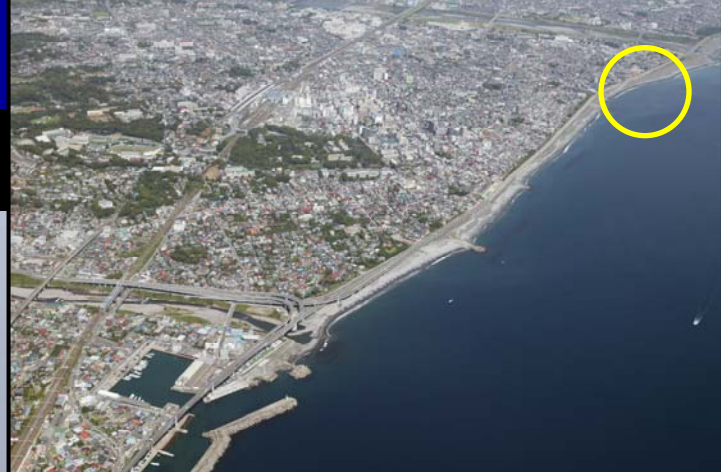
写真-13 酒匂川河口にさらに接近した場所で見られた礫を主体としたカスプ

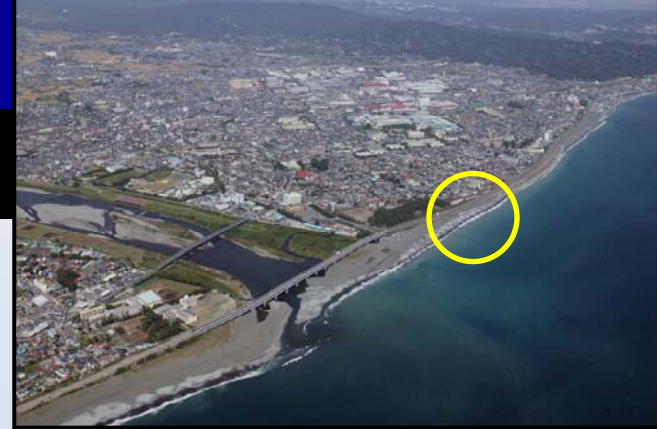
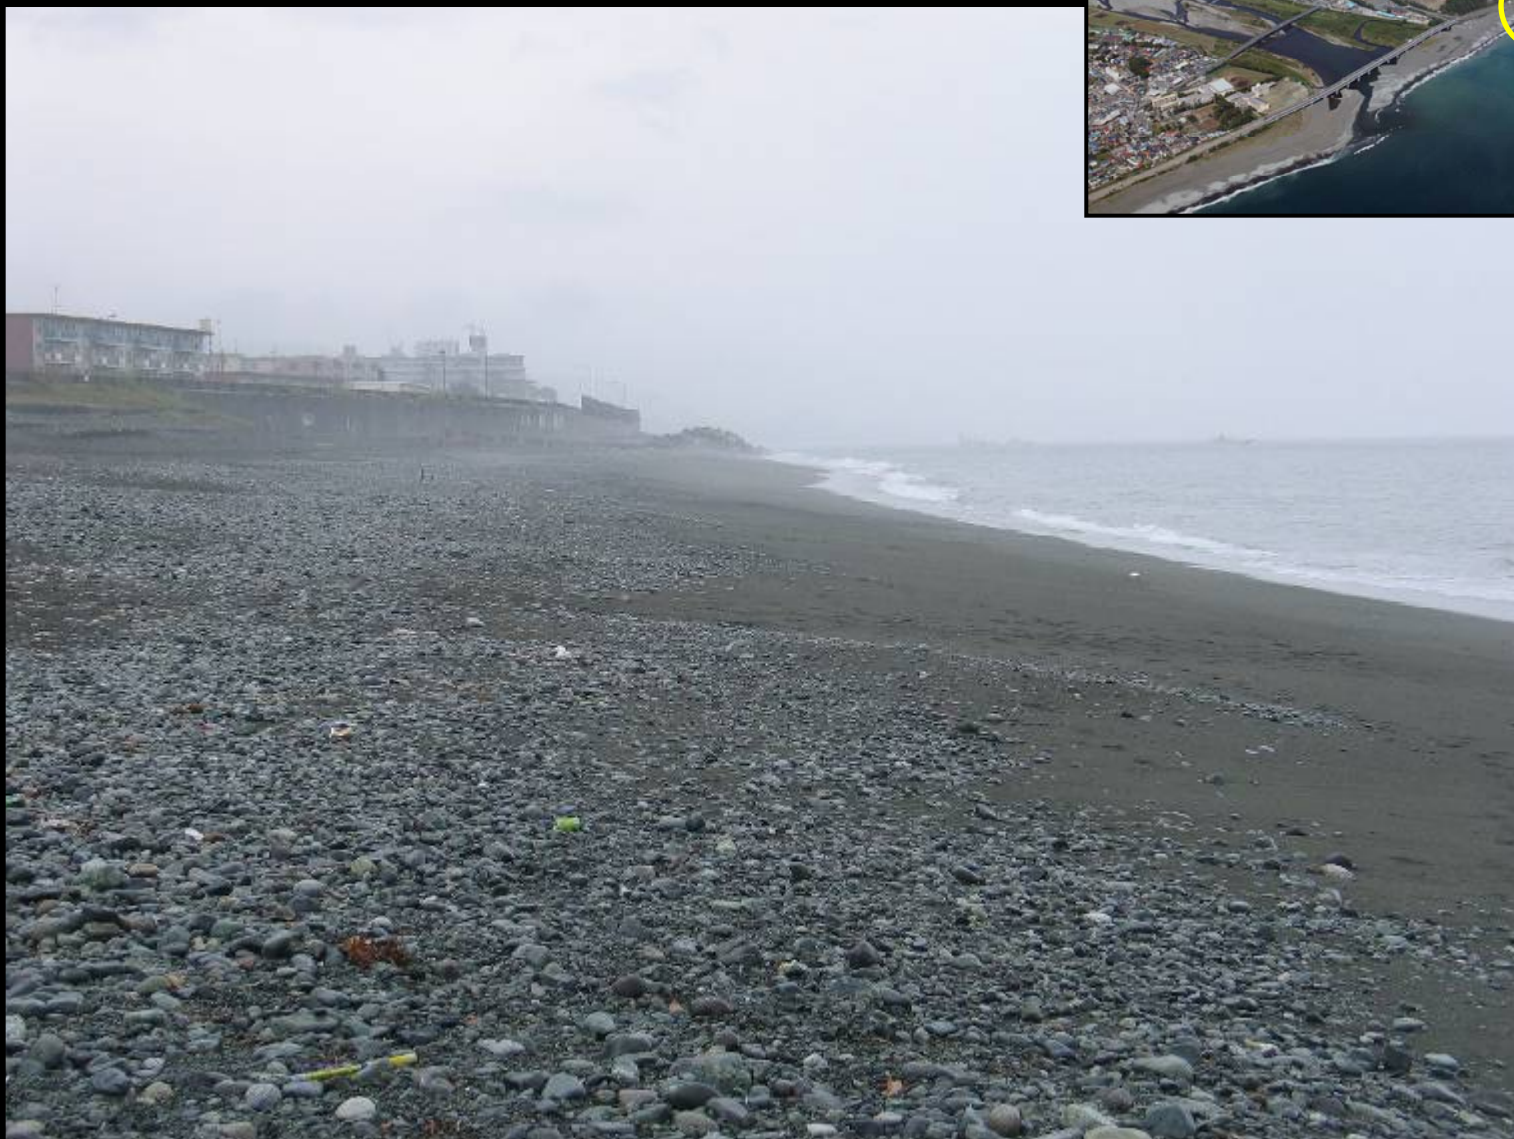
写真-14 酒匂川河口左岸砂州上から東向きに望む

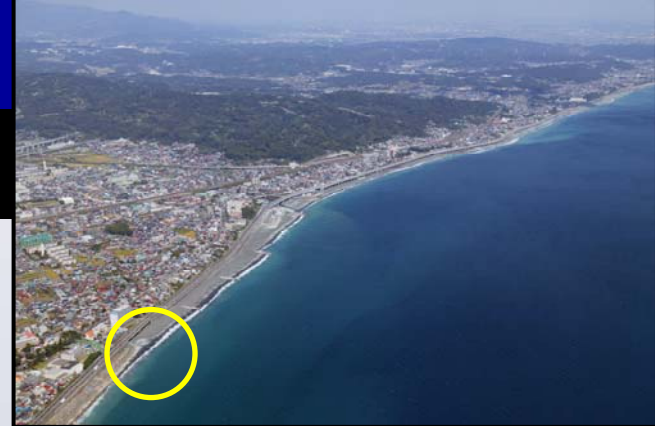
写真-15 西湘バイパスが海に張り出した部分を守る消波工の東端部の海岸状況

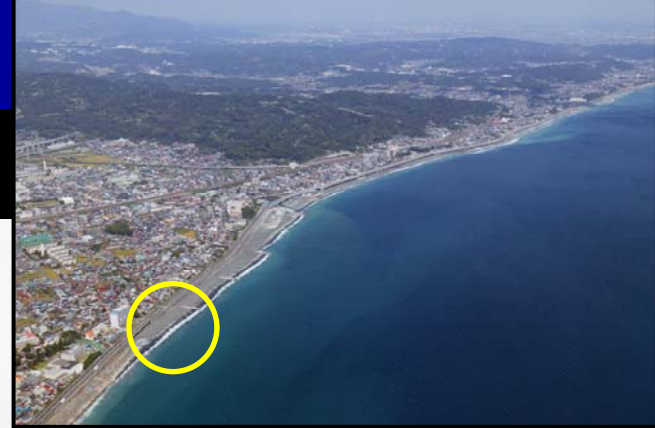
写真-16 西端の突堤上手側における砂礫の堆積

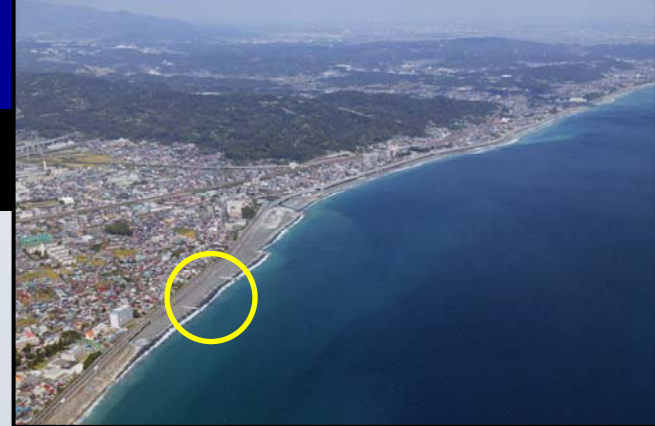
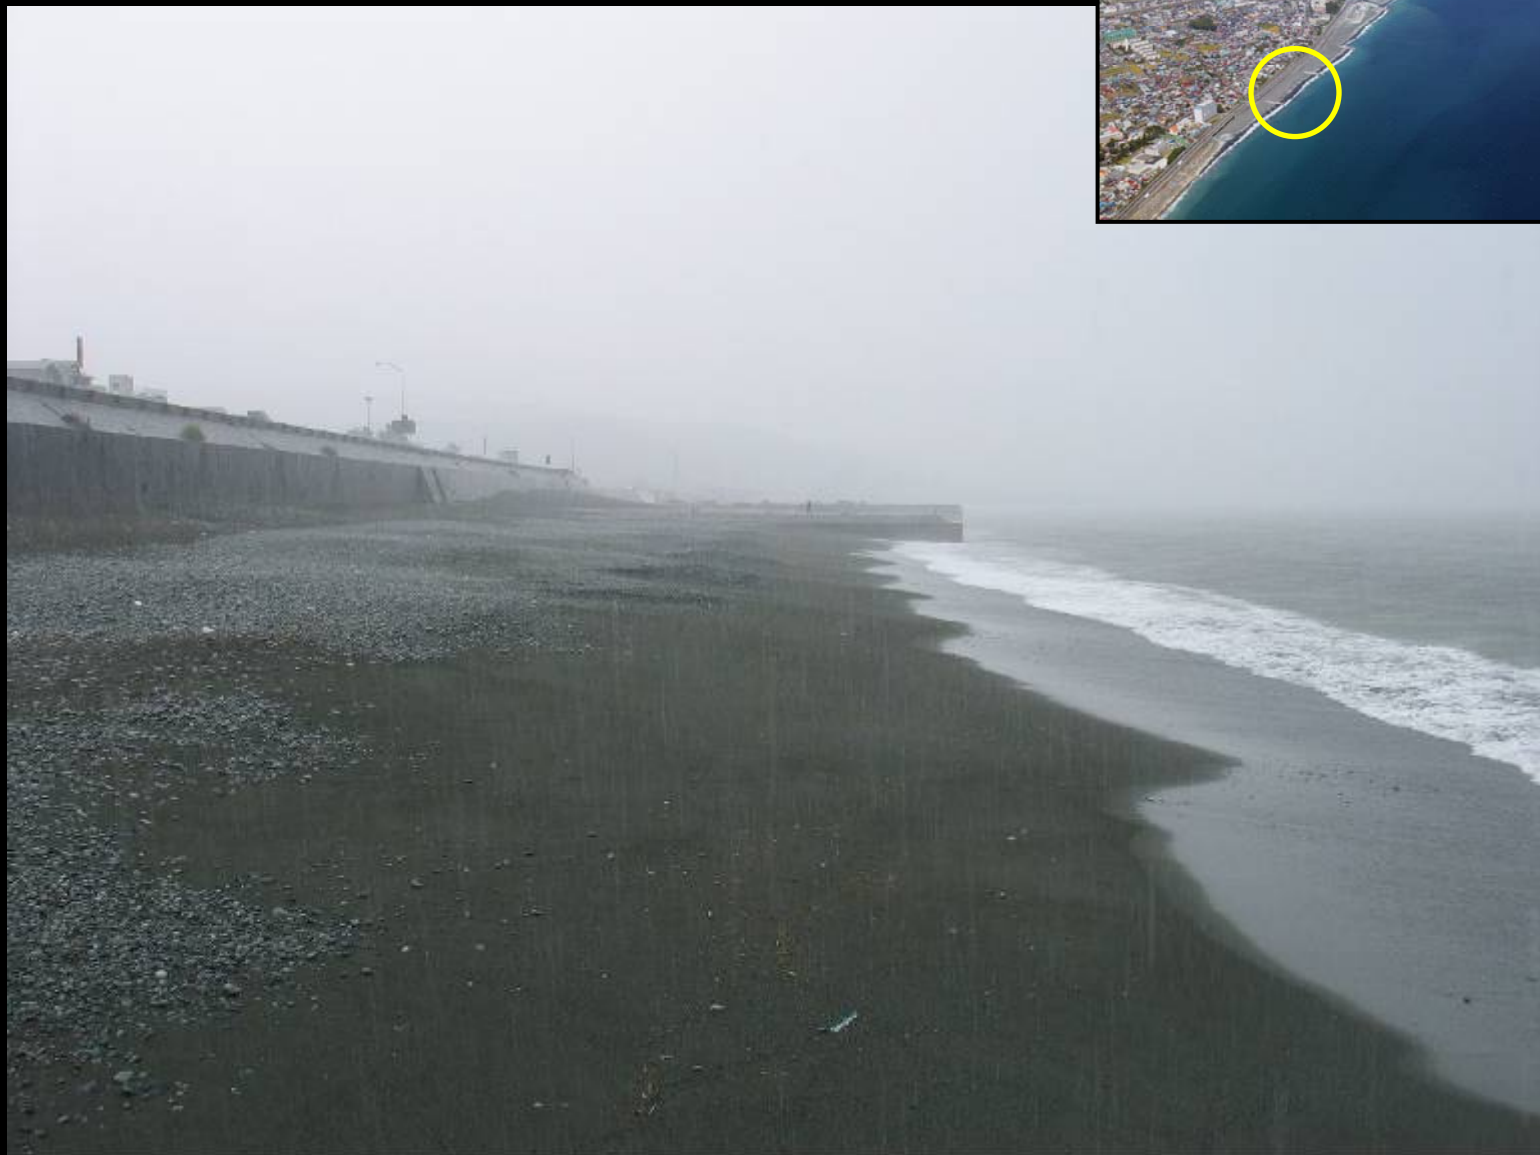
写真-17 突堤のすぐ下手側の海岸状況

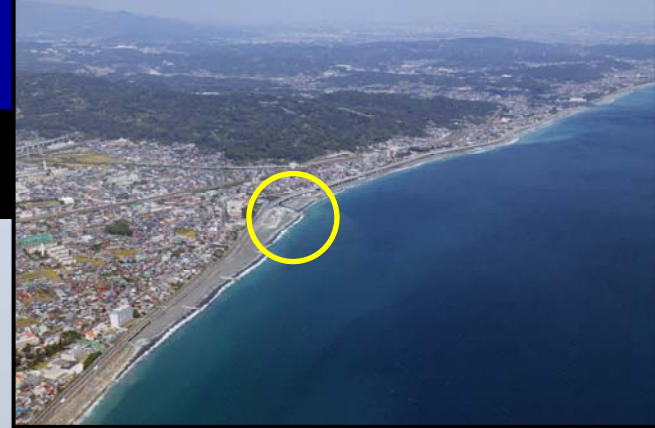
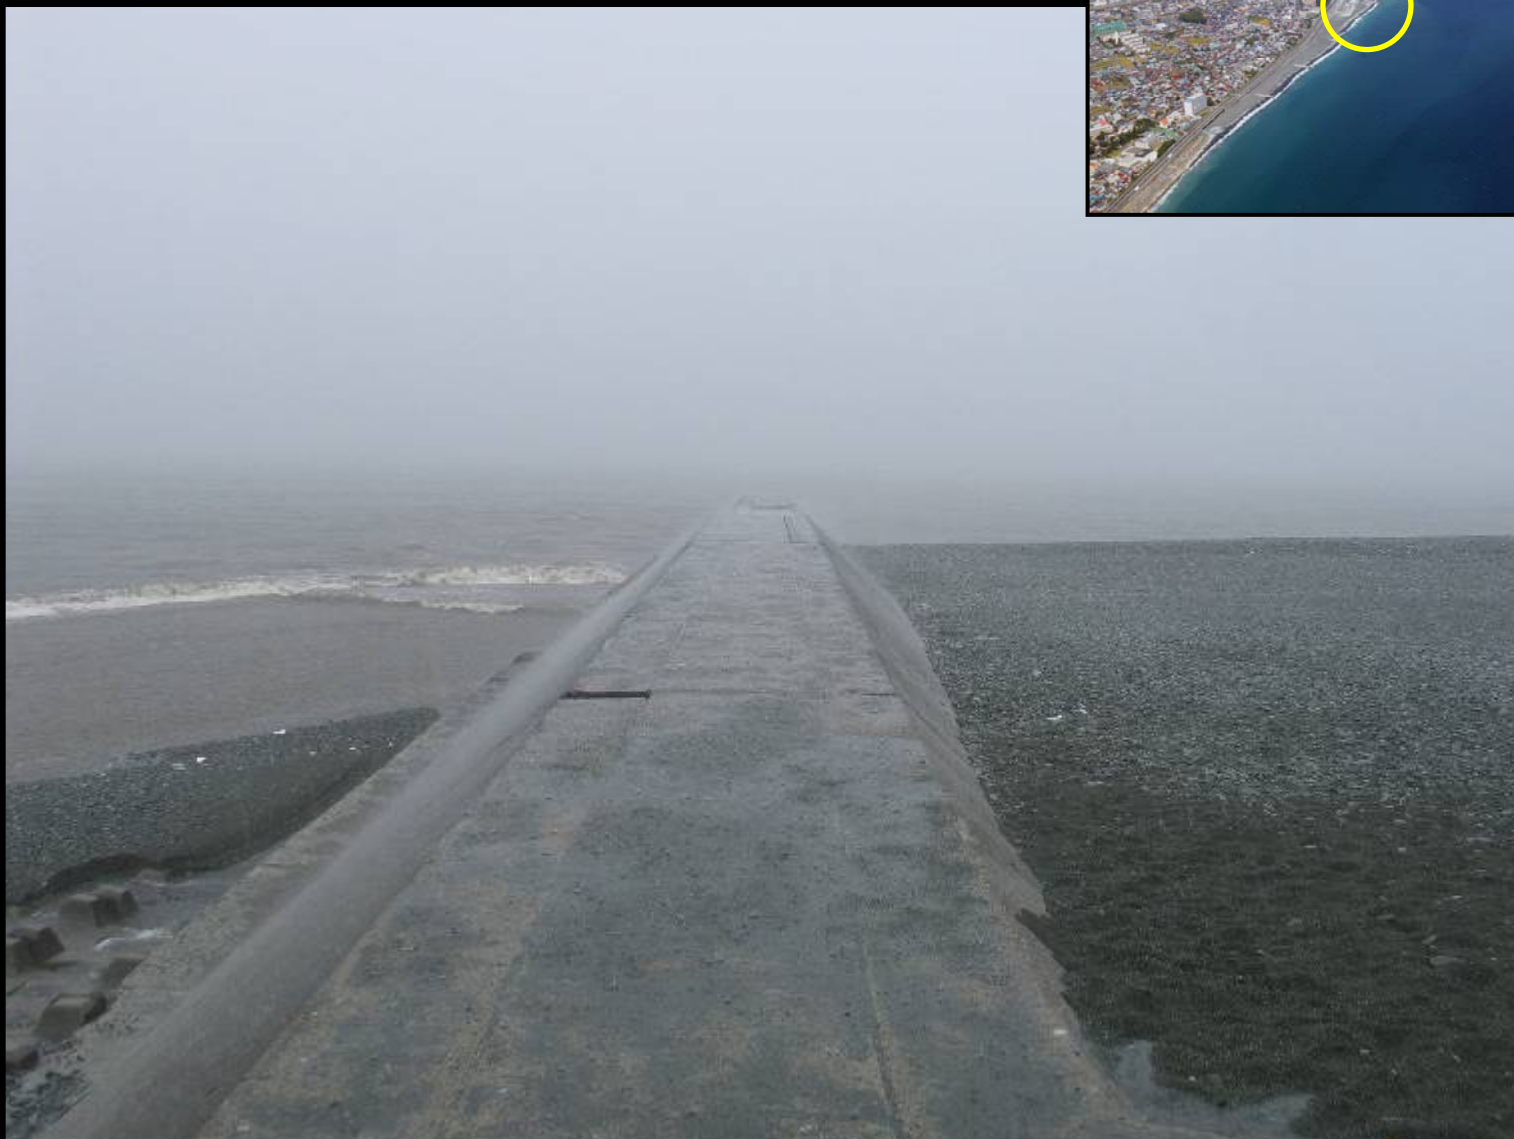
写真-18 森戸川の右岸河口導流堤

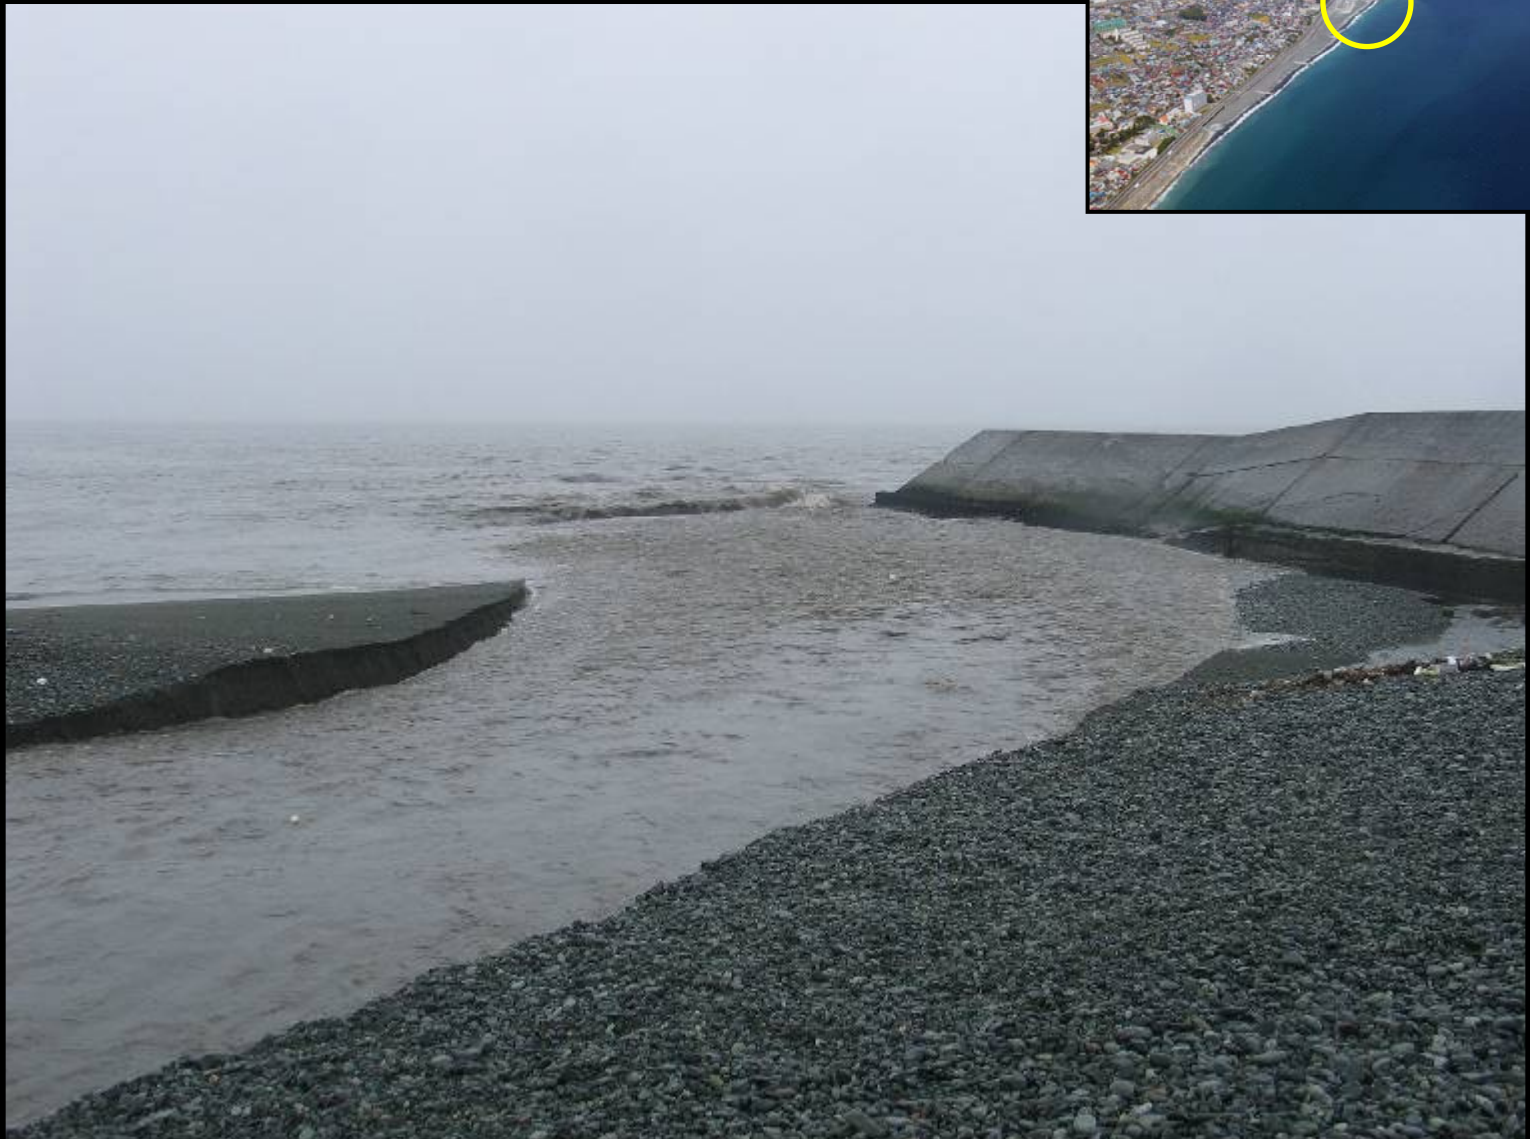
写真-19 河口砂州上から見た河口

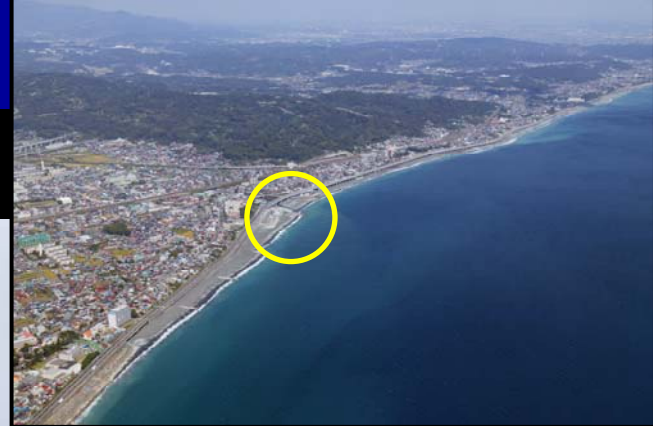
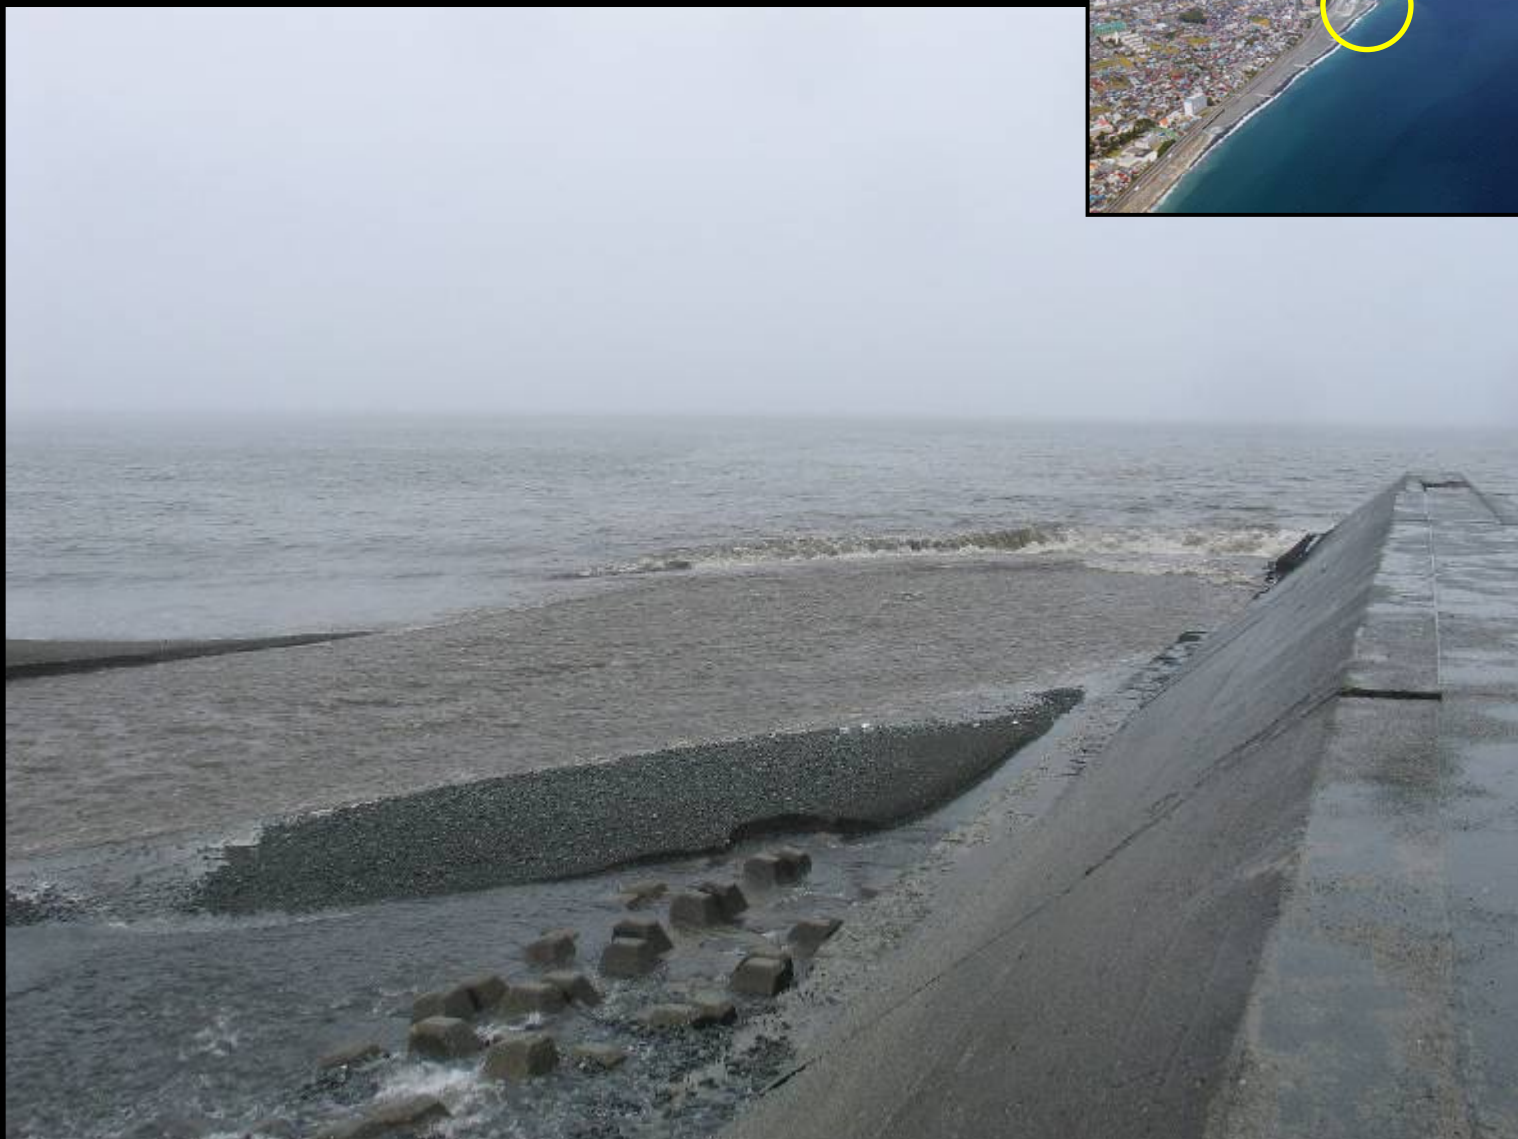
写真-20 射流状態で海に流れ込む洪水流
