第3回相模湾なぎさシンポジウム 2007.8.19

# 神奈川県西湘海岸の特性

(財)土木研究センター理事なぎさ総合研究室長  
兼日本大学客員教授理工学部海洋建築工学科

# 現地踏査：2007年7月2日

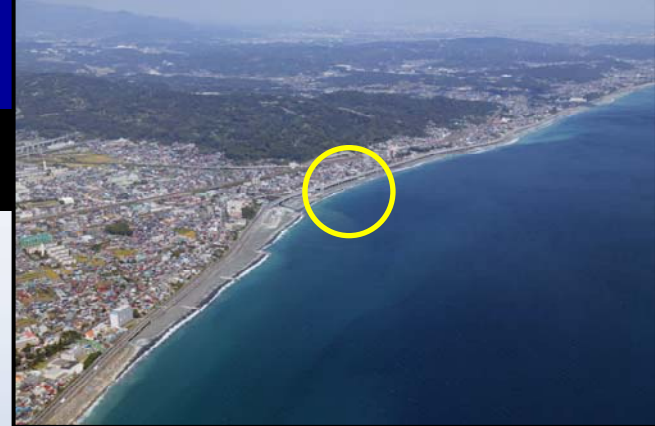
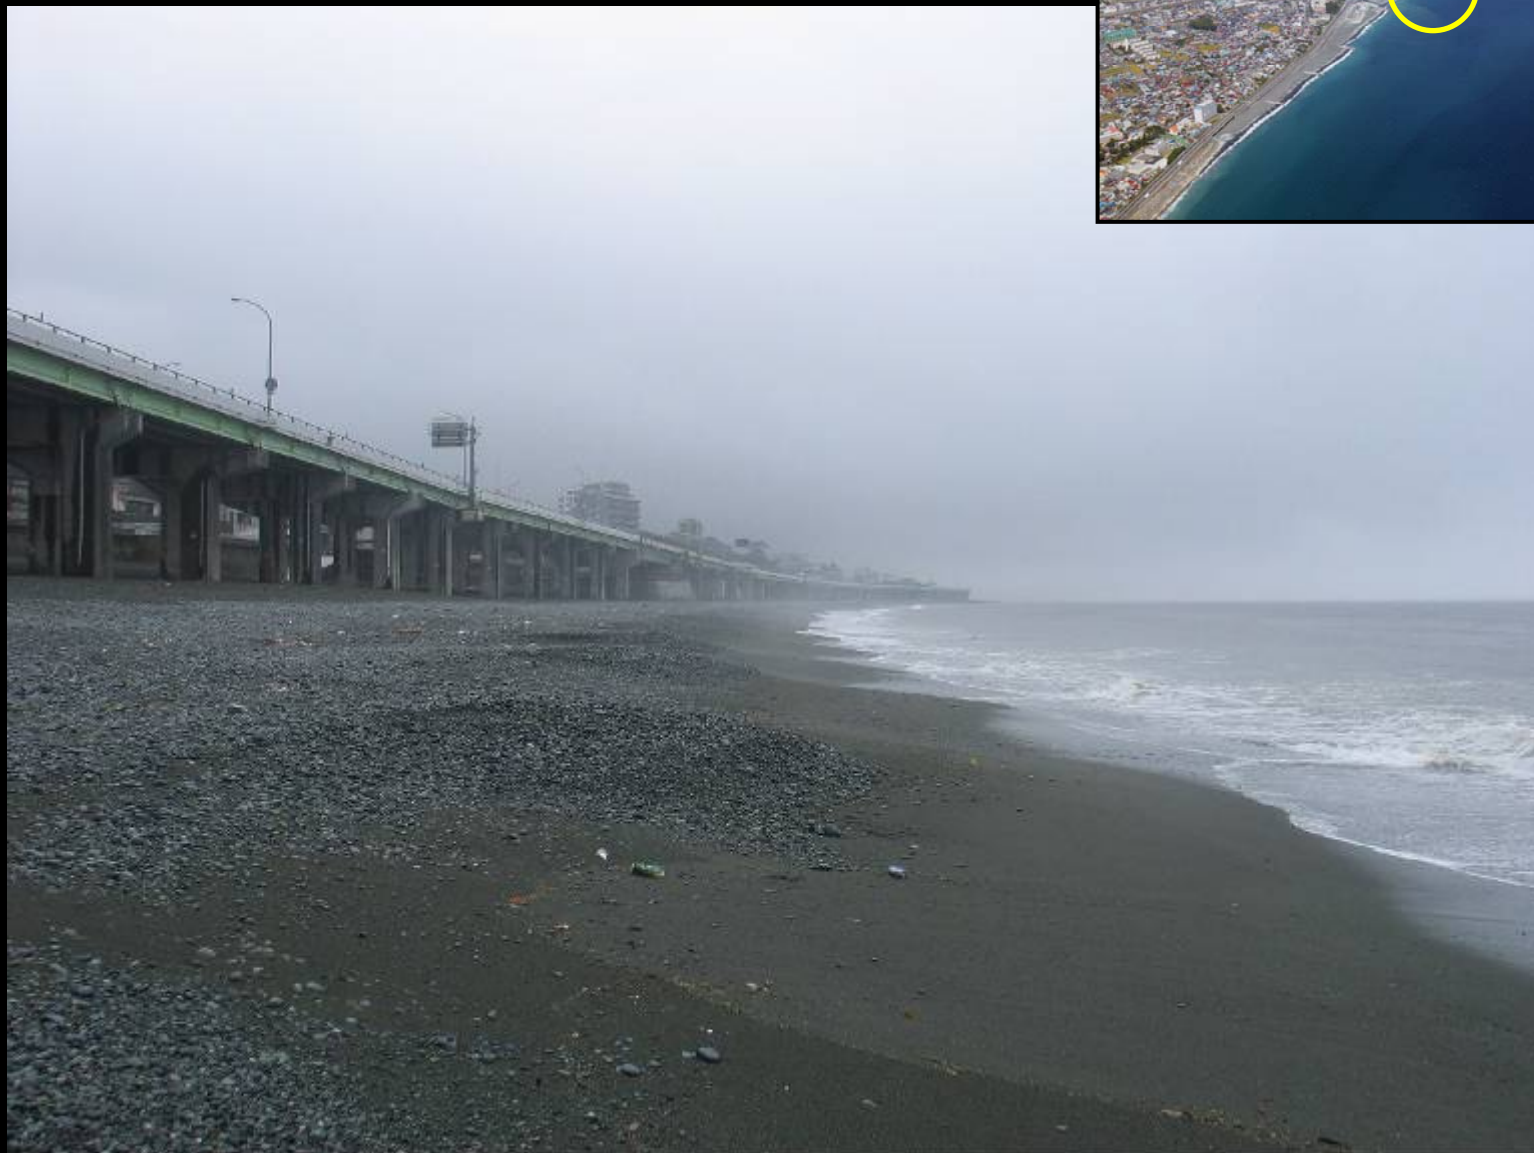
写真-21 森戸川河口東側隣接部の海岸状況

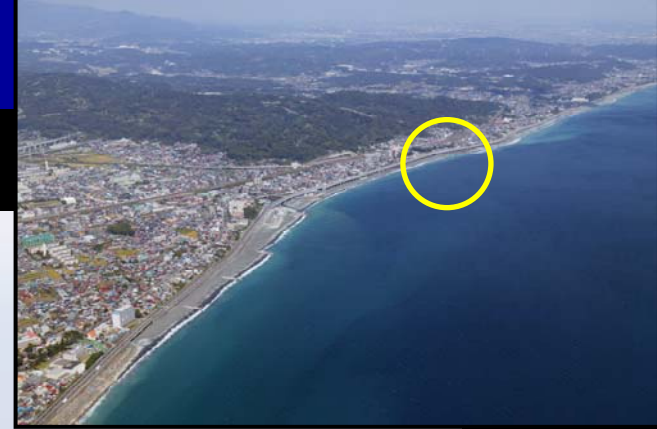
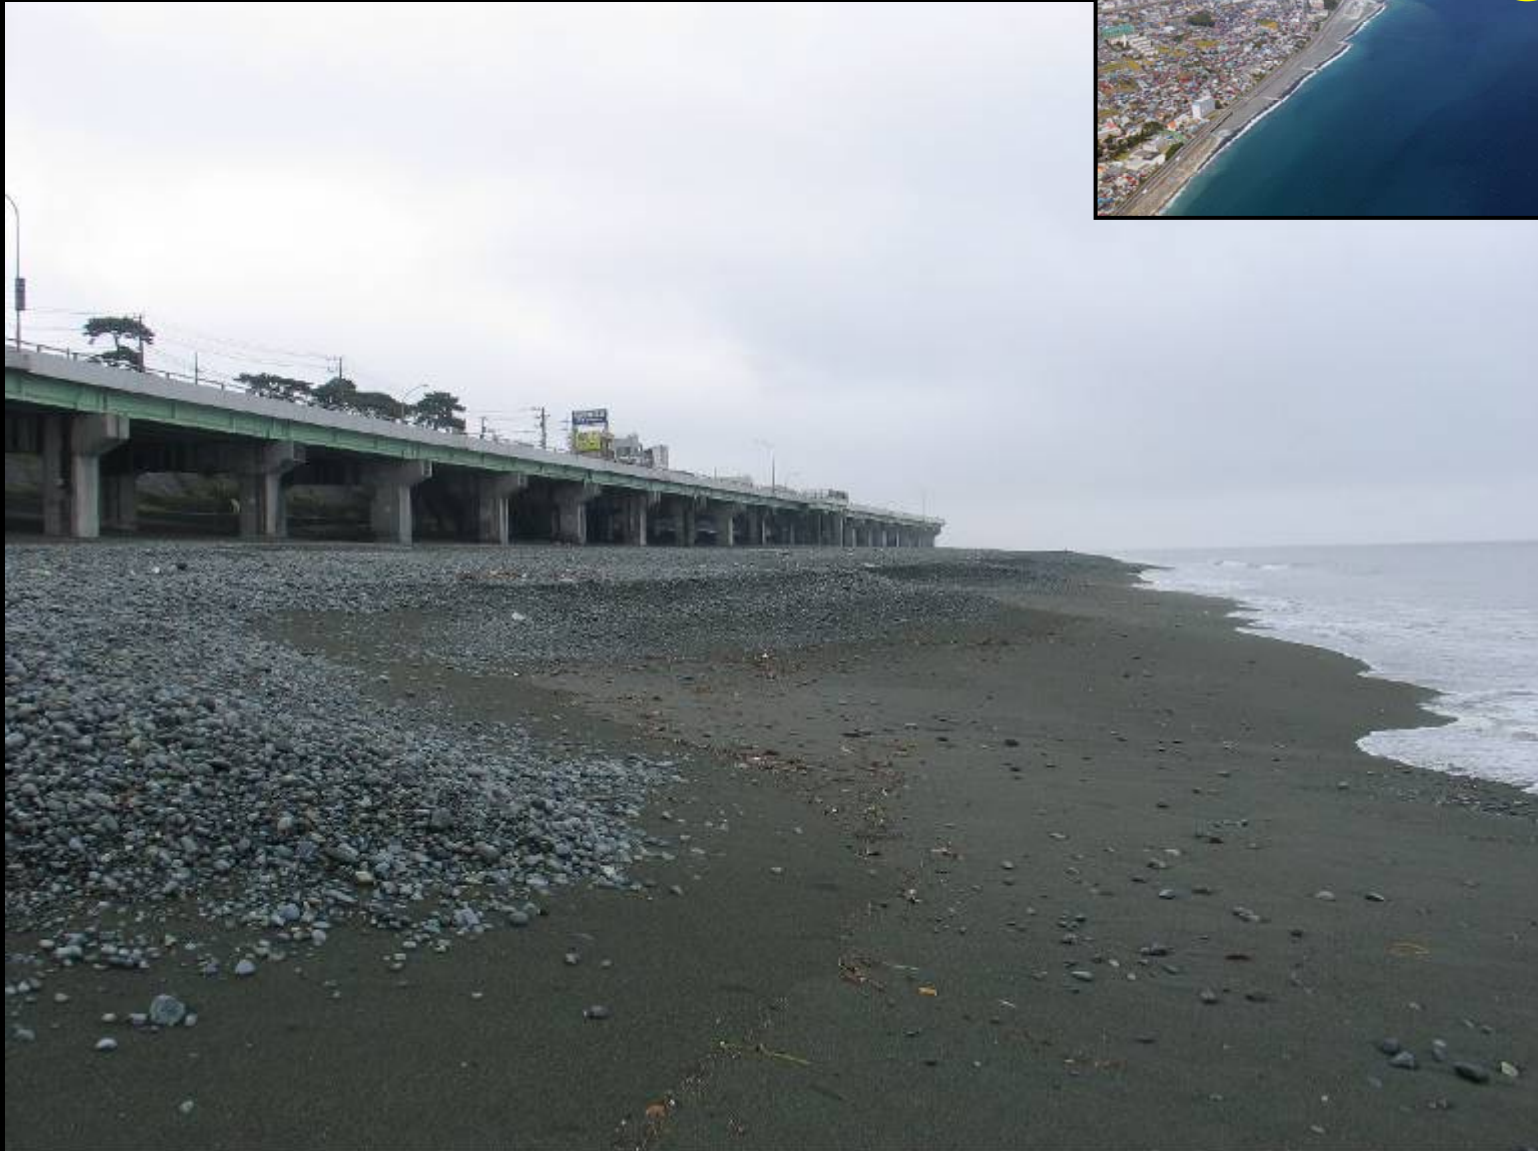
写真-22 さらに東側の海岸

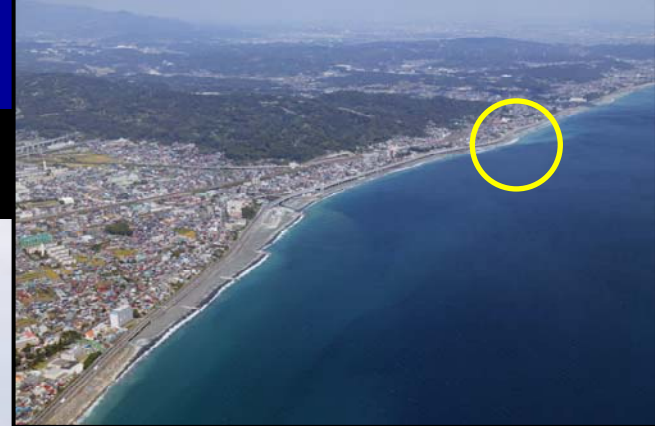
写真-23 遠方に二宮漁港の突堤を望む付近の海岸状況

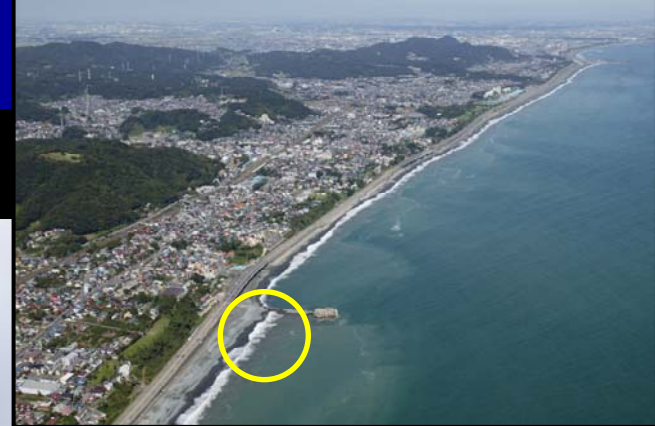
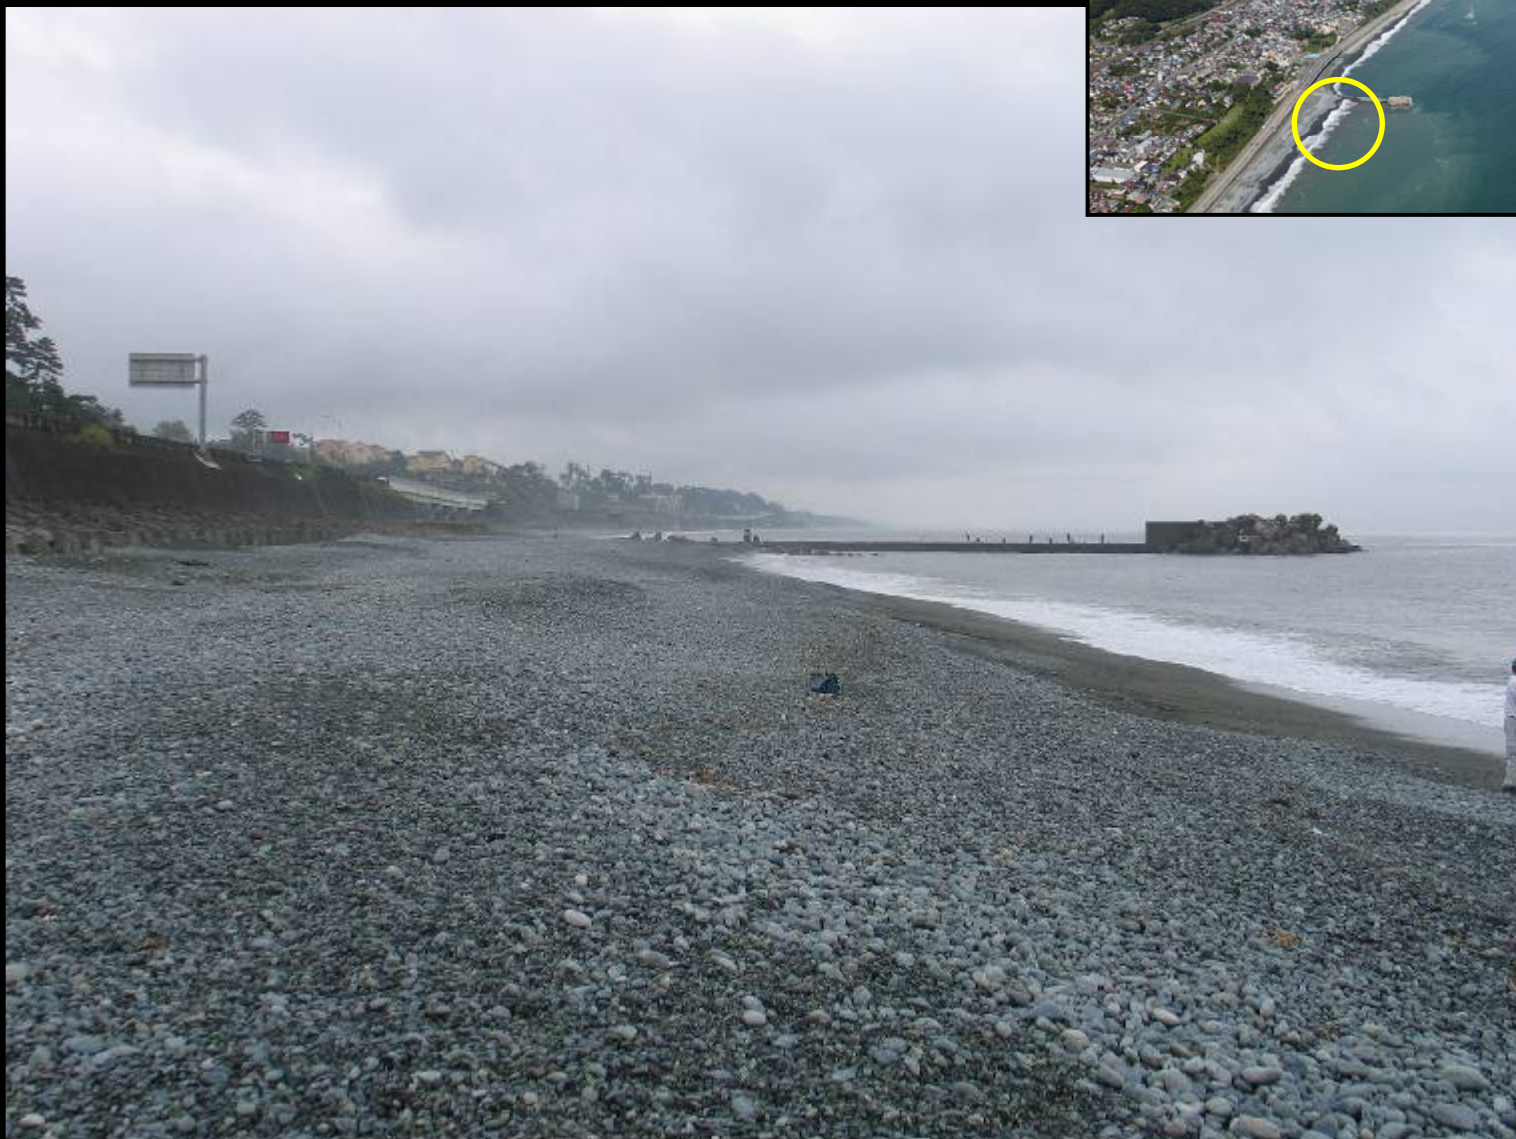
写真-24 二宮漁港の防波堤

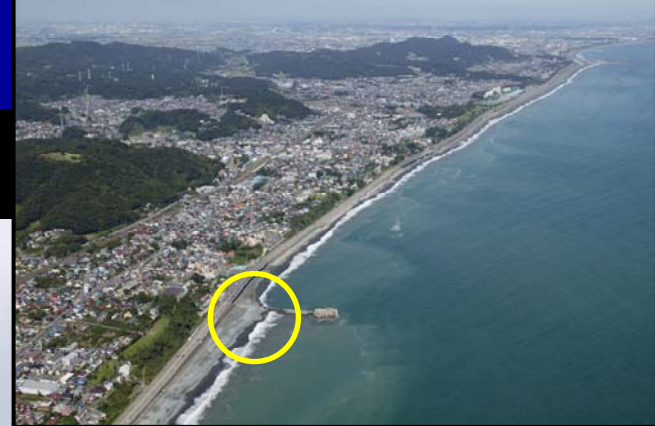
写真-25 二宮漁港の防波堤の天端まで堆積した礫

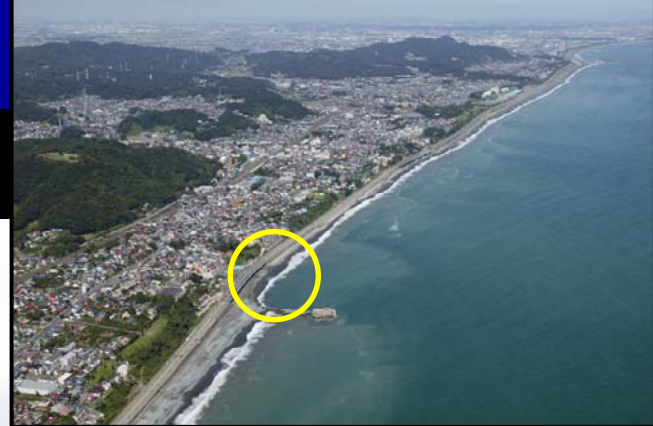
写真-26 二宮漁港の防波堤の東側隣接部の海岸状況

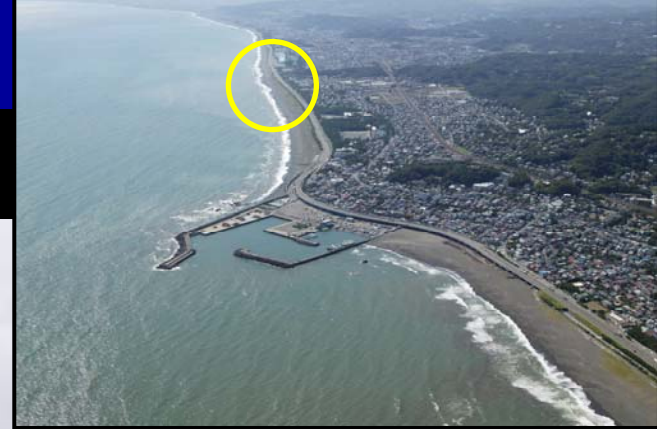
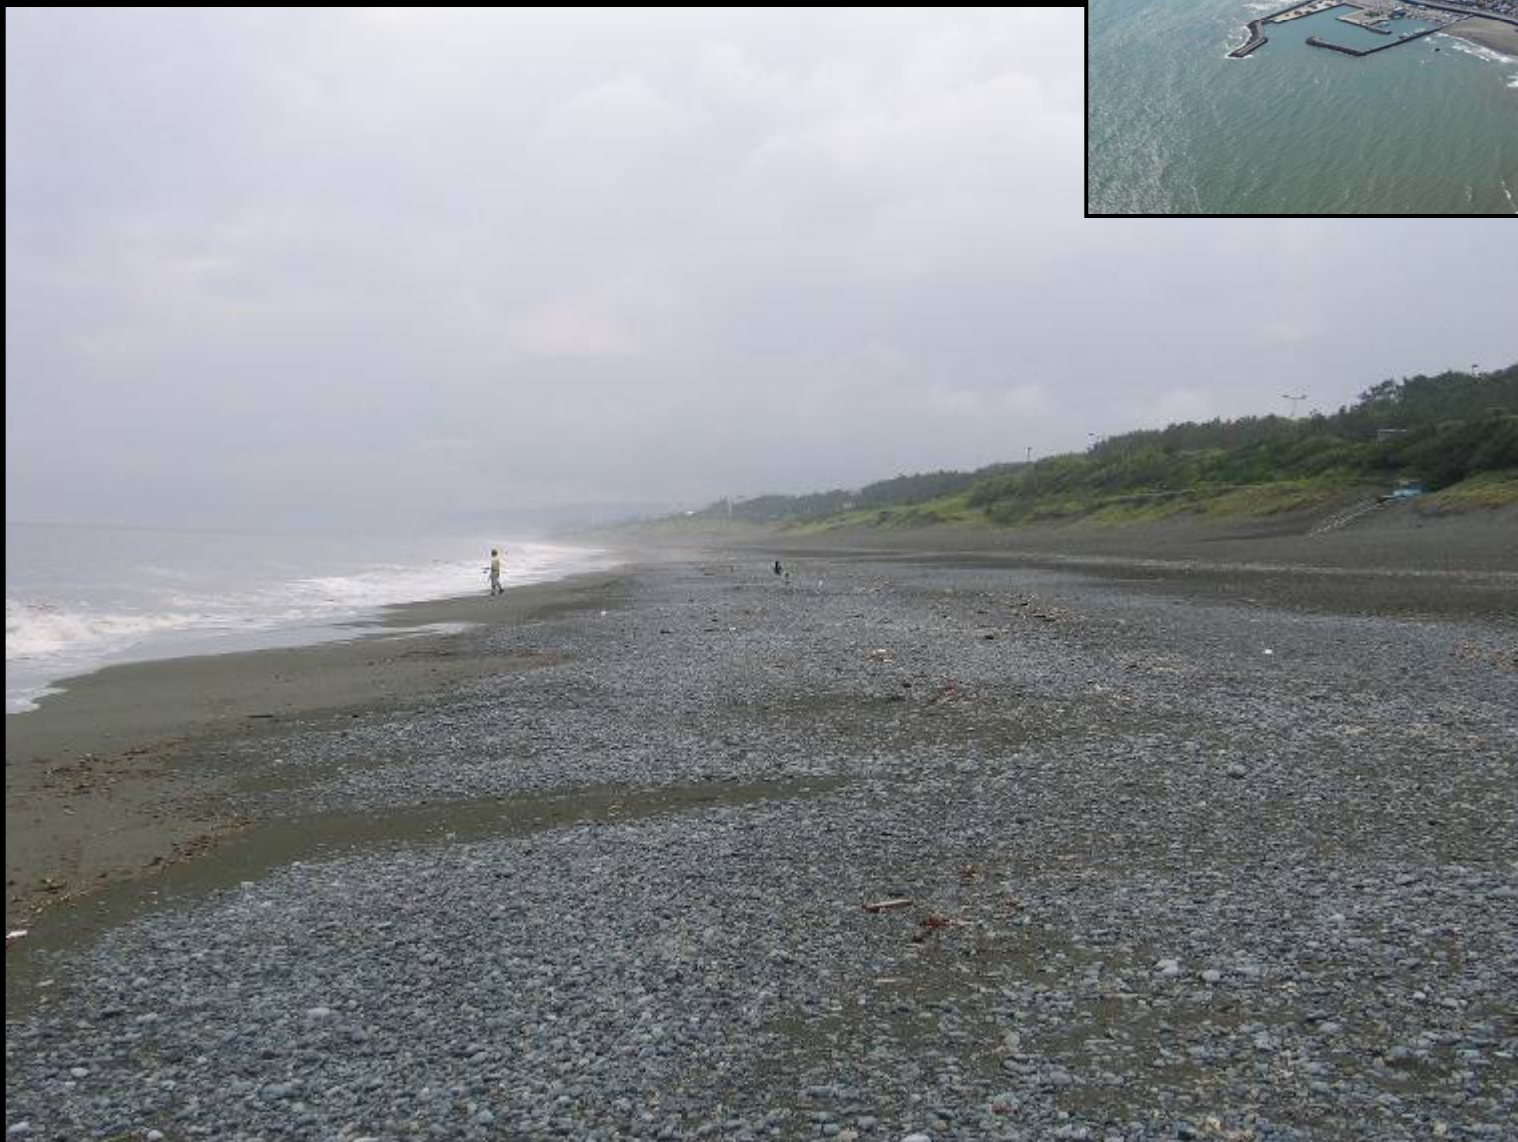
写真-27 大磯港の西側隣接部からの西側海浜の遠望

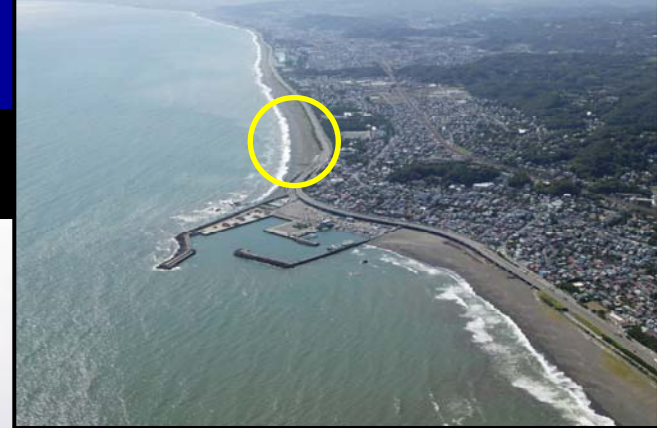
写真-28 大磯港防波堤とその西側隣接部の海浜を東向きに撮影

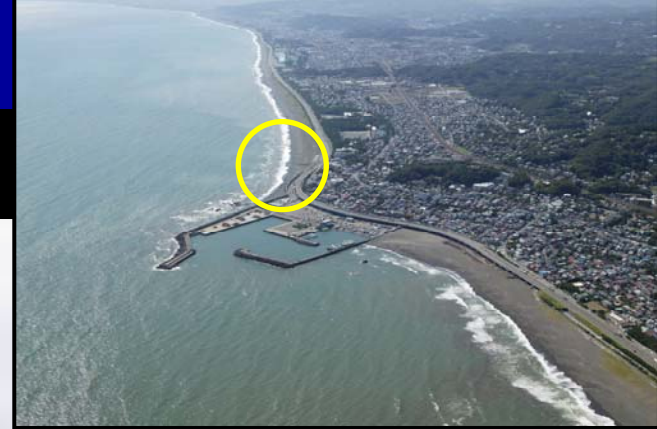
写真-29 大磯港防波堤に向かって伸びた礫堤

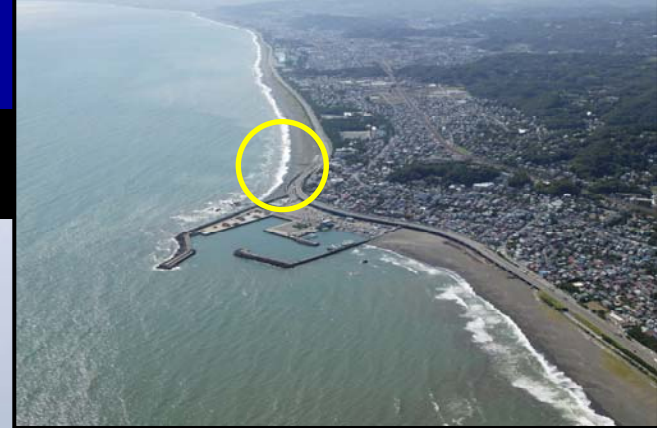
写真-30 大磯港の防波堤上から西湘海岸を西向きに撮影

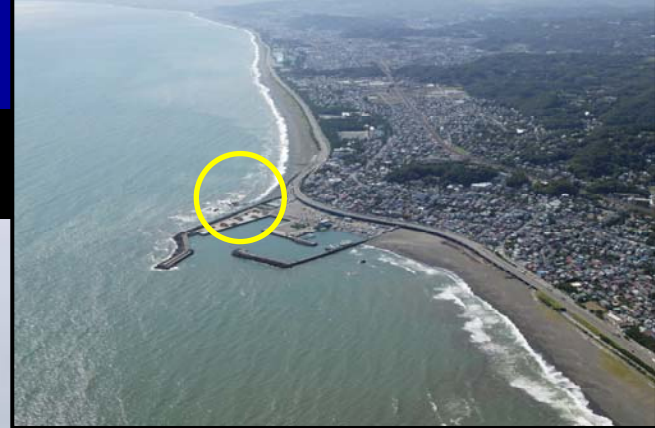
写真-31 大磯港の防波堤上から港に隣接する岩礁帯の背後のトンボロ

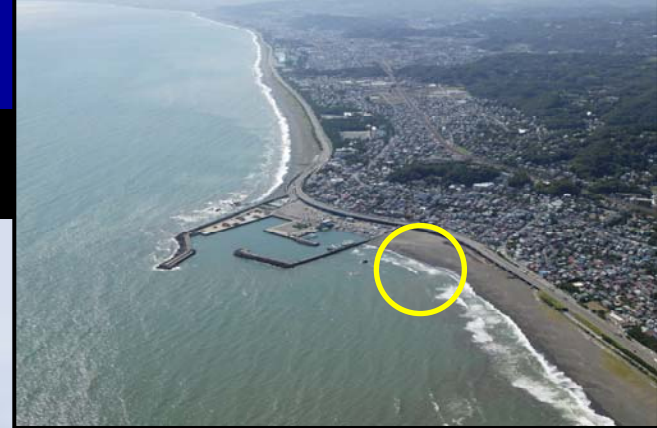
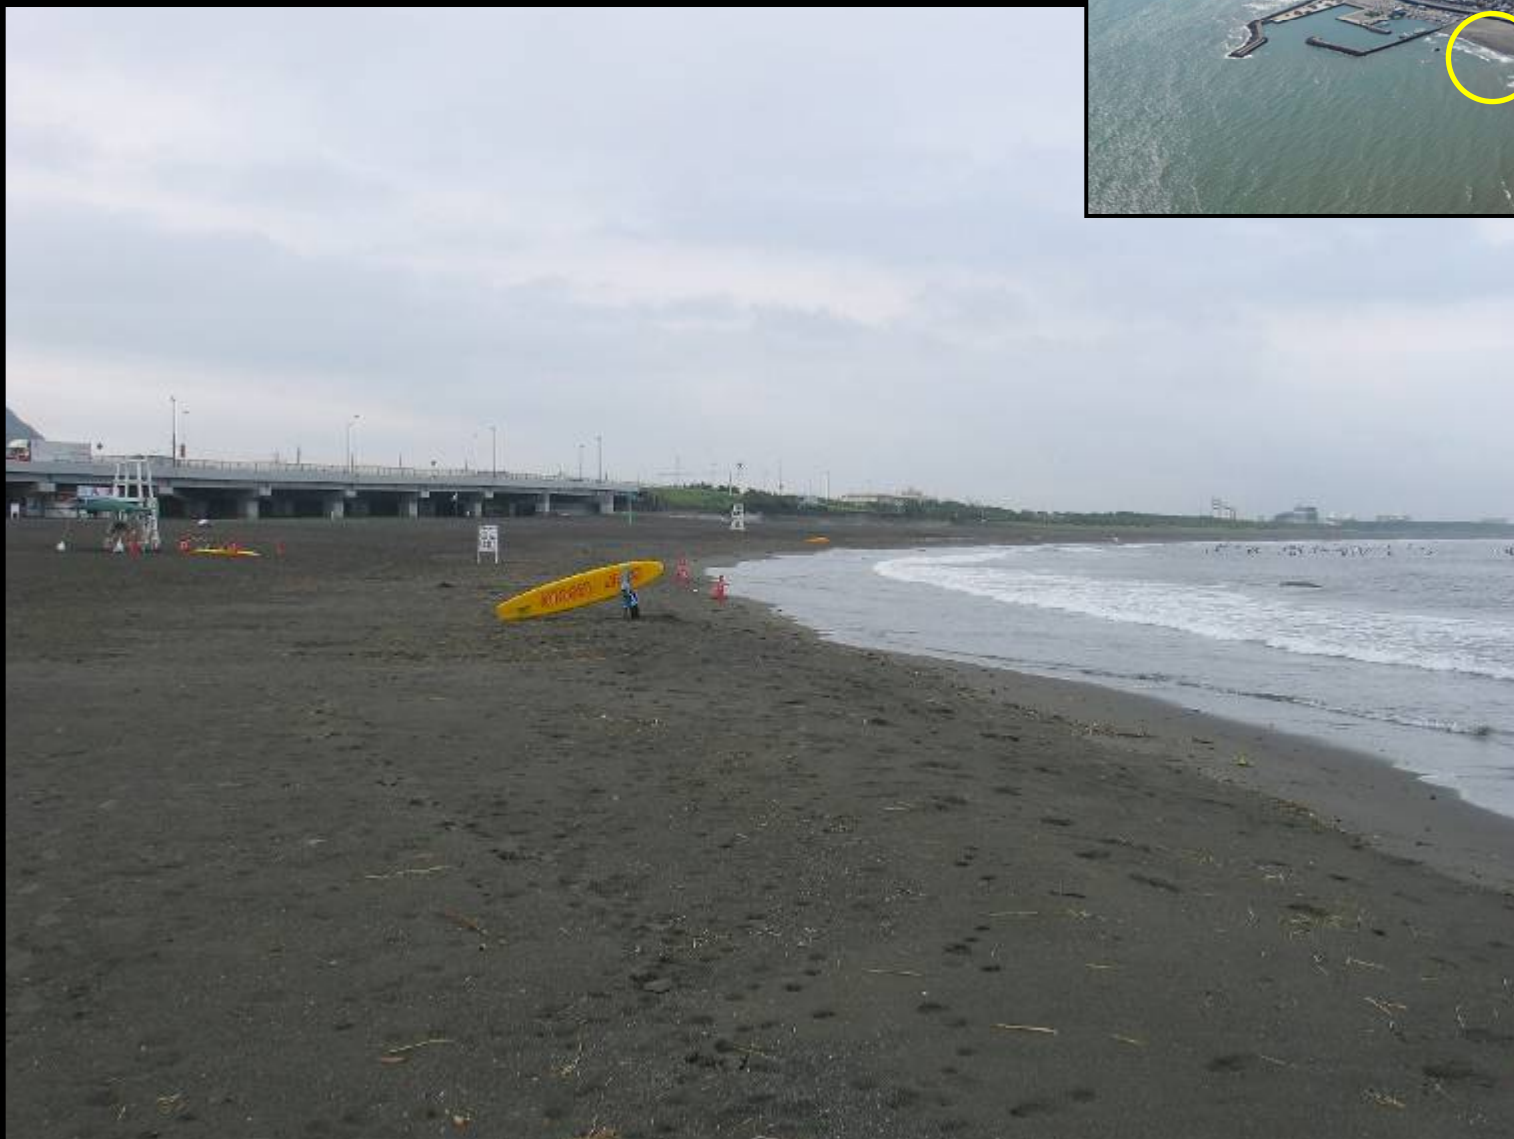
写真-32 大磯港の東側隣接部の海浜状況
