# 試験養浜後の海浜状況

1. 令和6年4月実施の養浜（目的と方法）
2. 養浜箇所状況
3. 養浜後のモニタリング結果

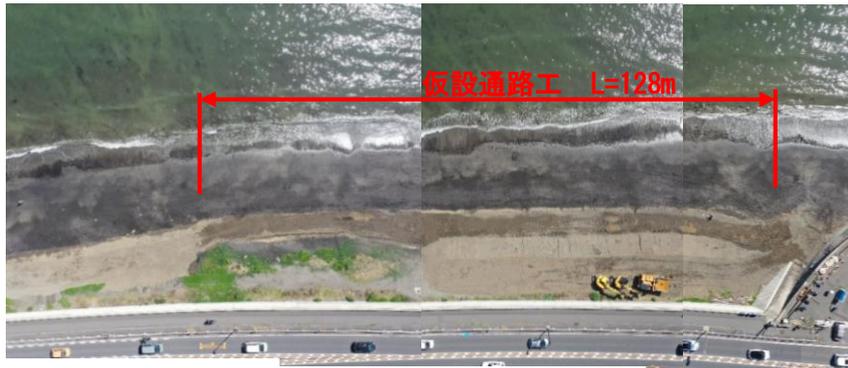
図1 仮設通路工

令和5年4月に整正した養浜盛土の海側で、岩盤が露出し、不整地運搬車（クローラードンプ）の走行が困難な状況となったため、養浜盛土を切り崩し、仮設通路を整正することとした。

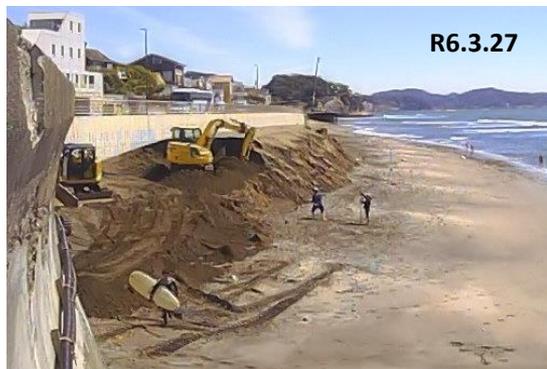
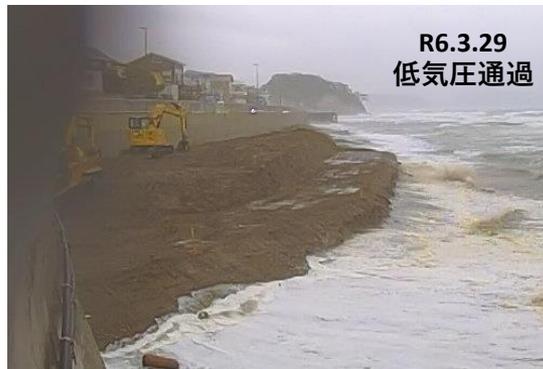
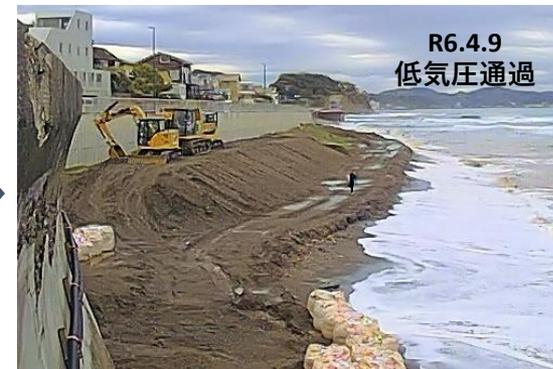
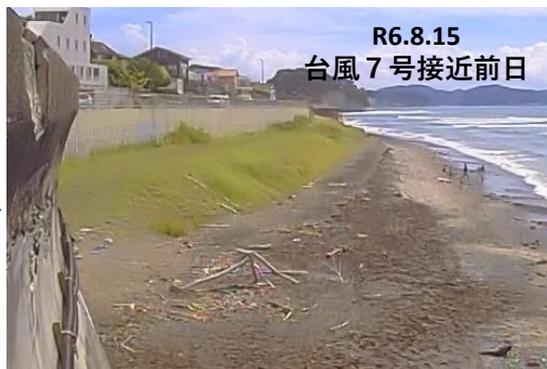
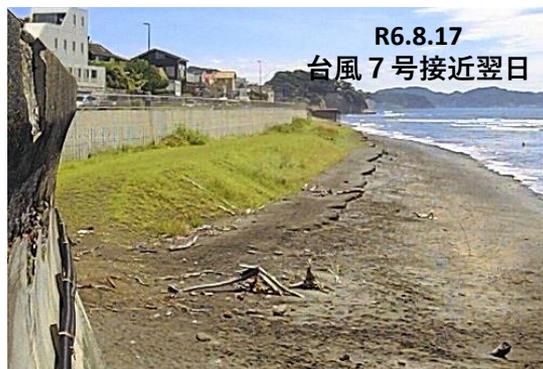
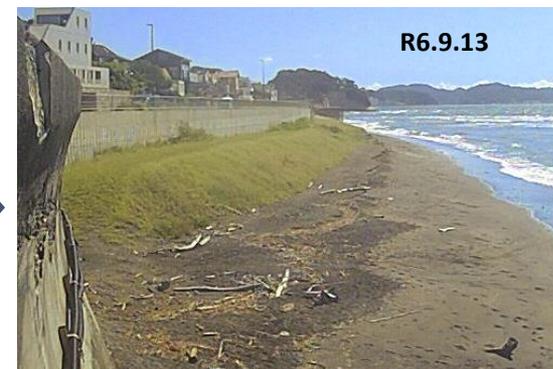
図3(1) 仮設通路工の経時変化

- ・ R5.4に実施した養浜工を仮設通路工に流用したが、元の盛土位置で波浪の影響は生じなかった。
- ・ 元の盛土工には、再びメヒシバが繁茂した。

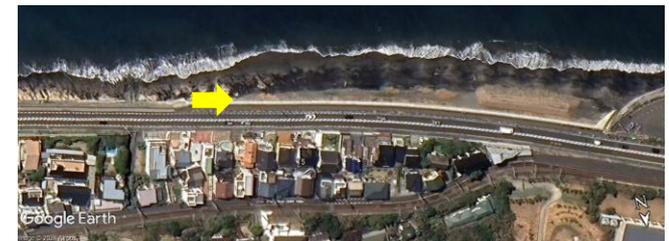
図4(2) 養浜工の経時変化 (江の島方向)

- ・ 2024年8月16日に来襲した台風7号の後でも、局所的な侵食はあるが、養浜工はほぼ残り、砂浜部での養浜工は若干削れた程度である。

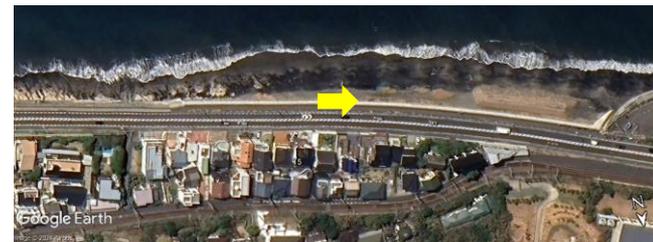
図5 養浜箇所の海浜植生の変化

- ・ 仮設通路（天端高T.P.+2.5m）で防護される範囲に、植生が繁茂した。

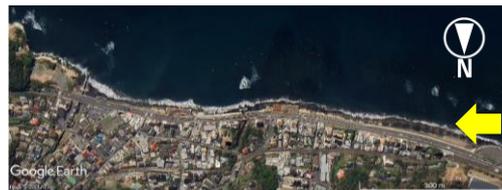
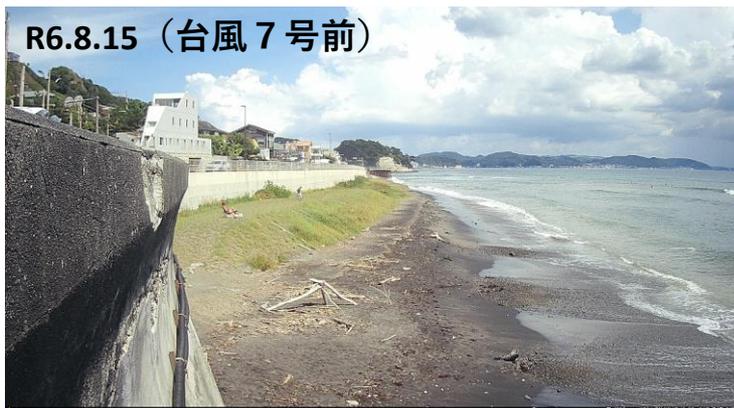
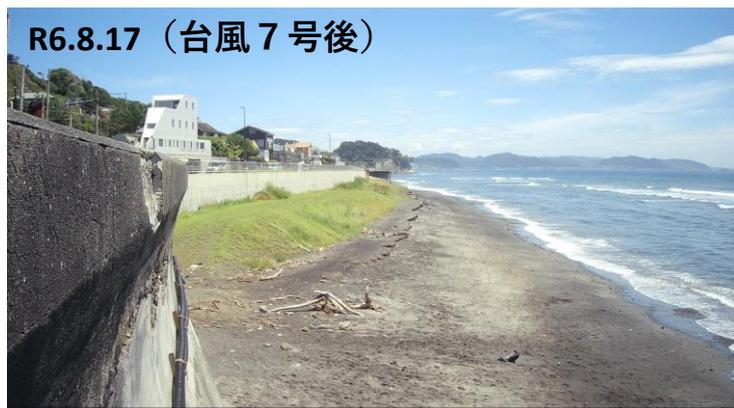
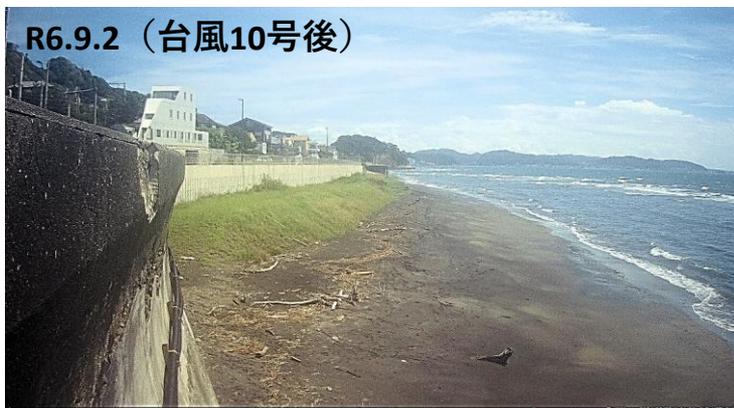
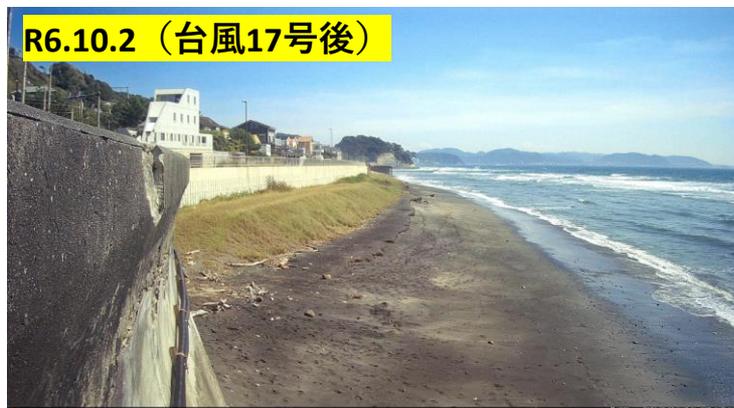
図12(1) タイムラプスカメラの抽出映像の例

・タイムラプスカメラ (①プリンス駐車場)

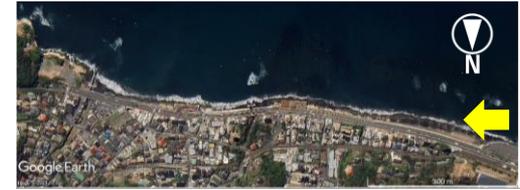
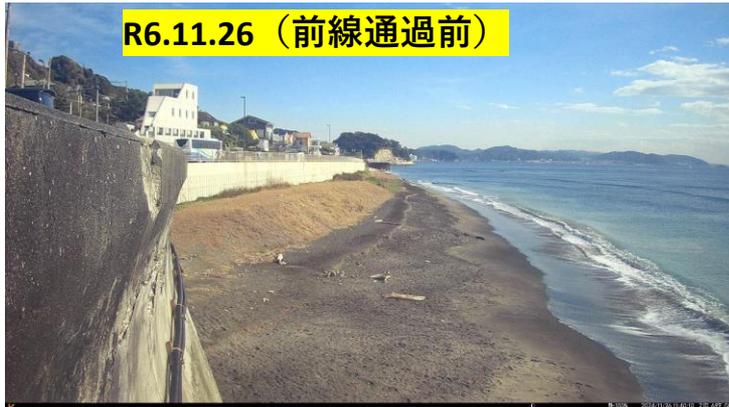
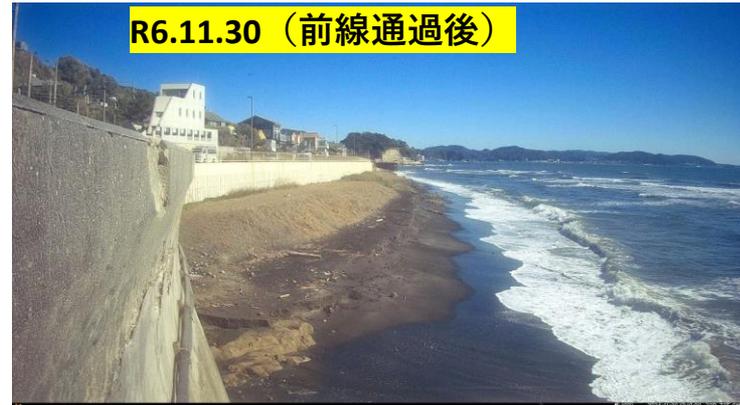
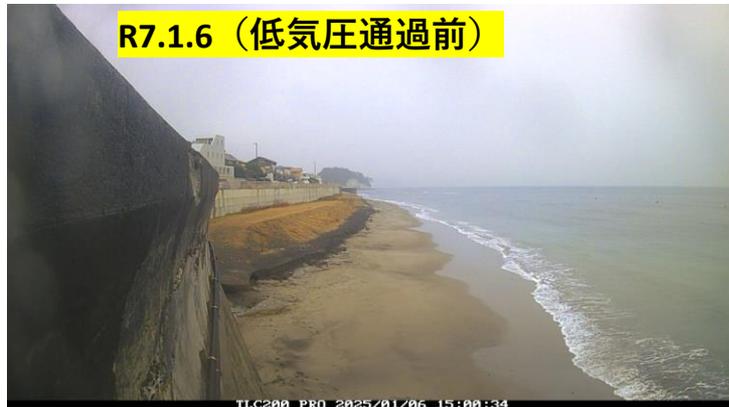
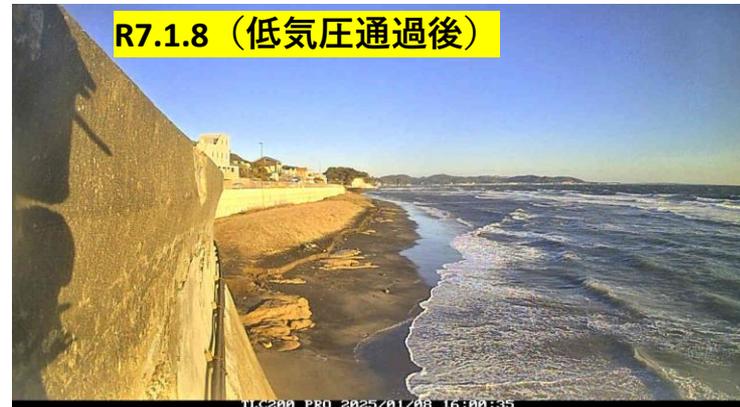
図12(2) タイムラプスカメラの抽出映像の例

・タイムラプスカメラ (①プリンス駐車場)

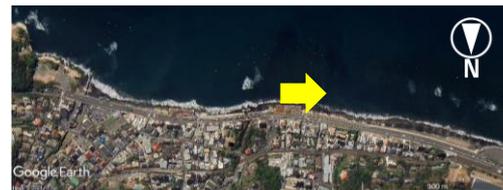
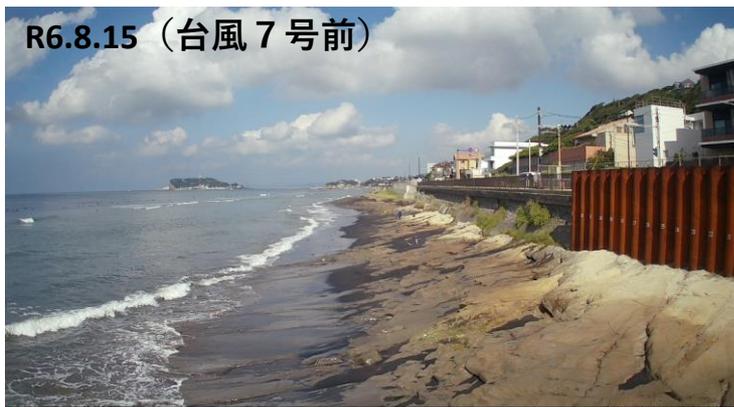
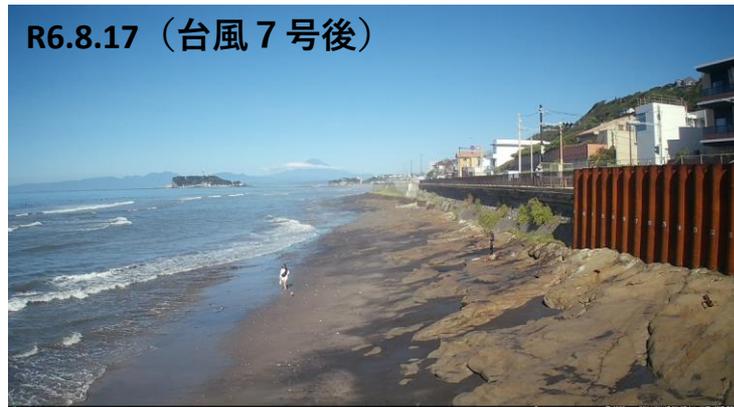
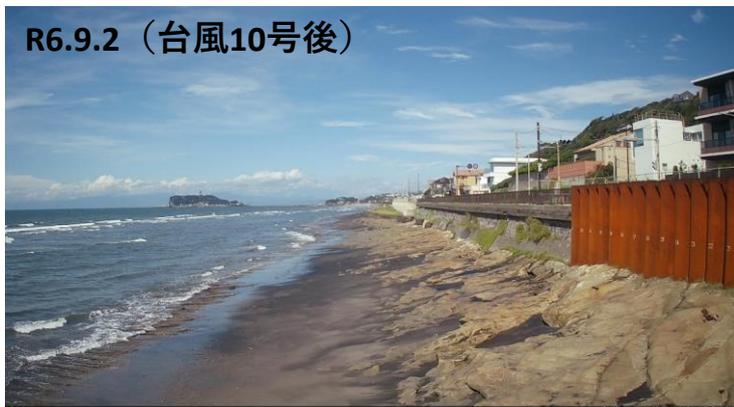
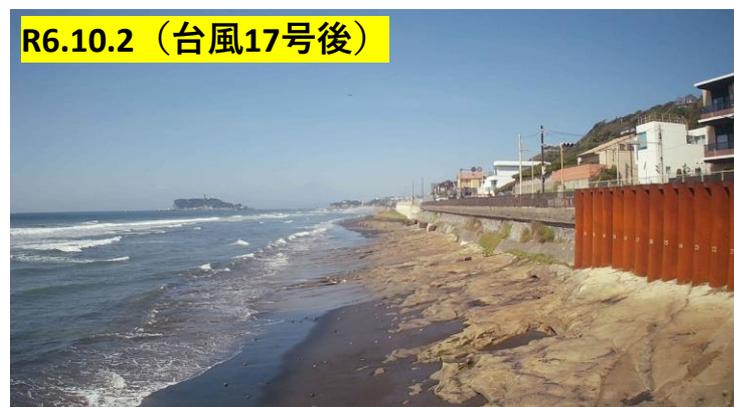
図12(3) タイムラプスカメラの抽出映像の例

・タイムラプスカメラ (②江の島側構台,江の島方面)

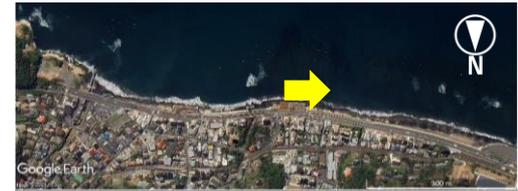
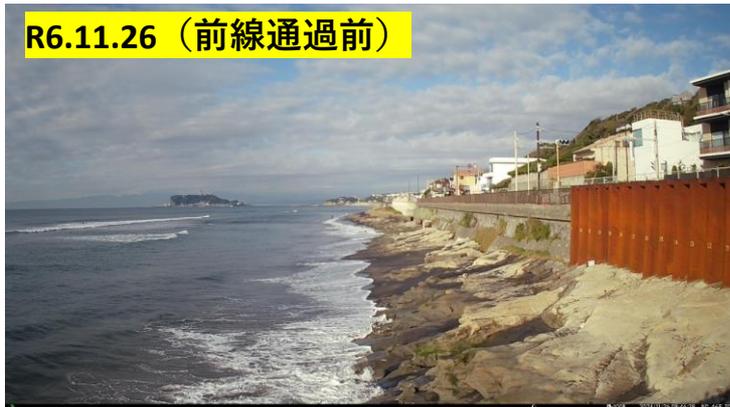
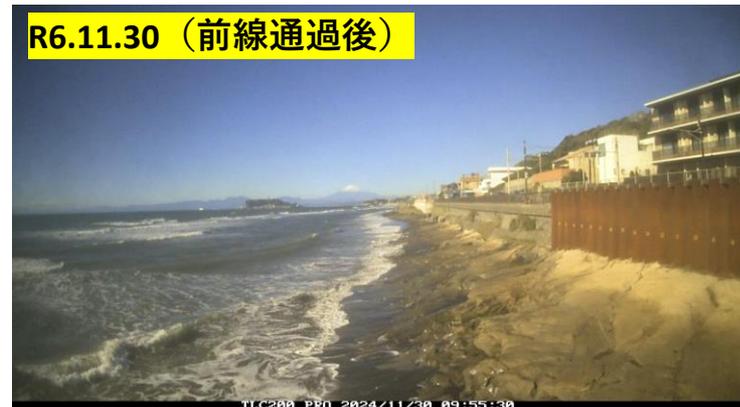
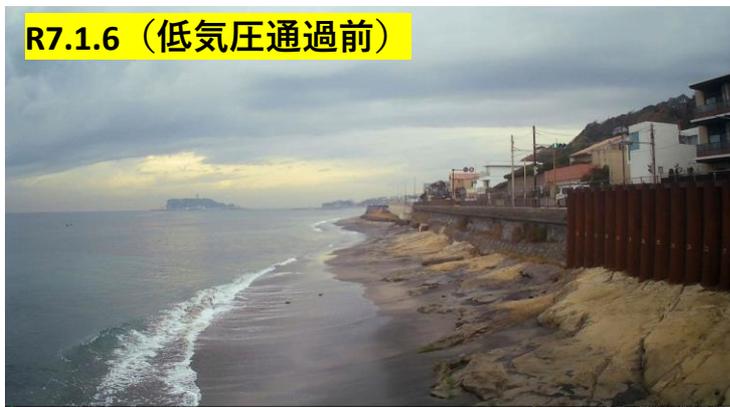
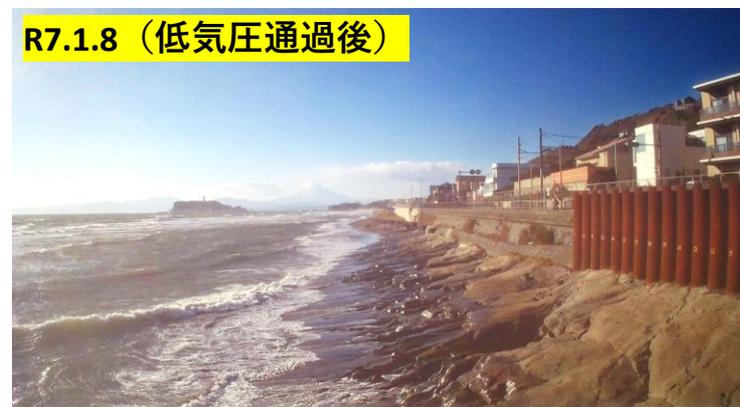
図12(4) タイムラプスカメラの抽出映像の例

・タイムラプスカメラ (②江の島側構台,江の島方面)

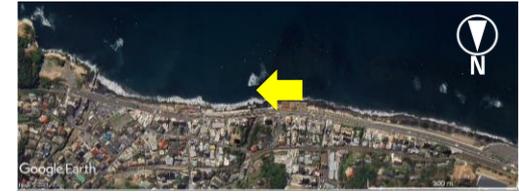
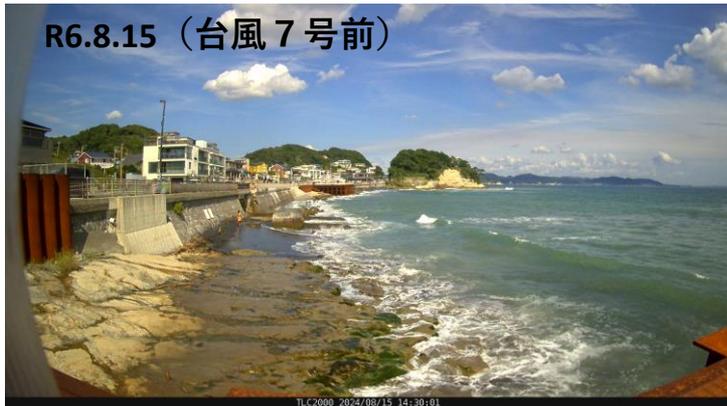
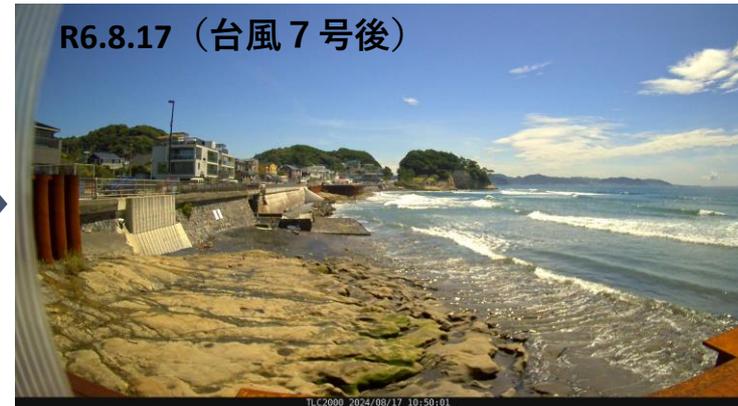
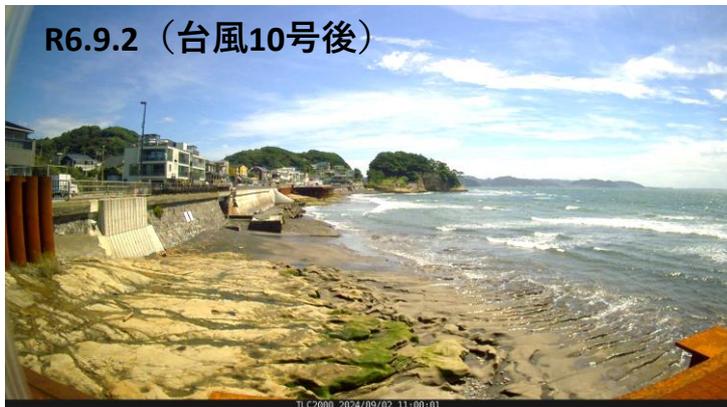
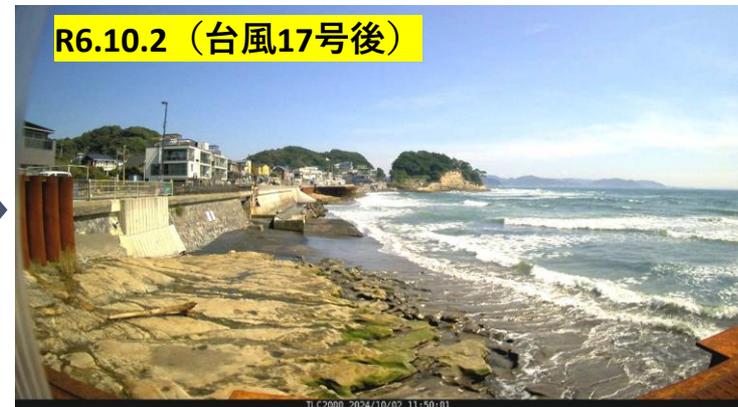
図12(5) タイムラプスカメラの抽出映像の例

・タイムラプスカメラ (③江の島側構台, 稲村ヶ崎方面)

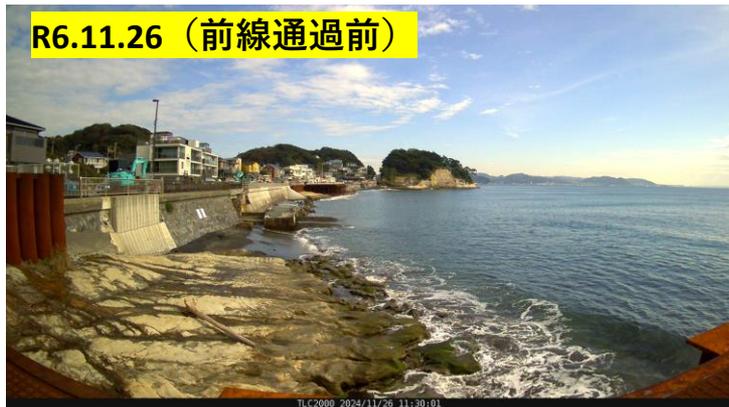
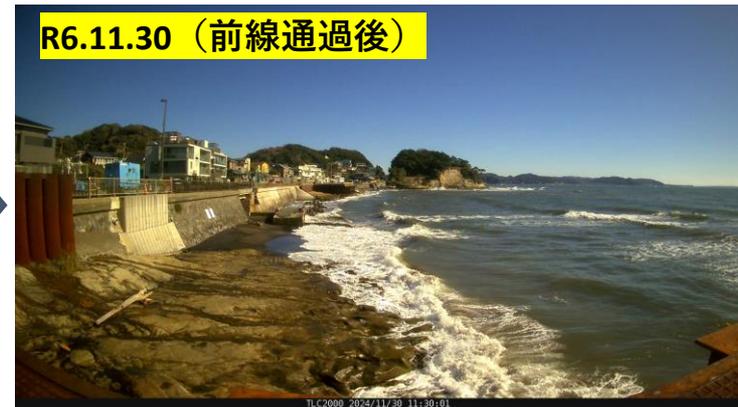
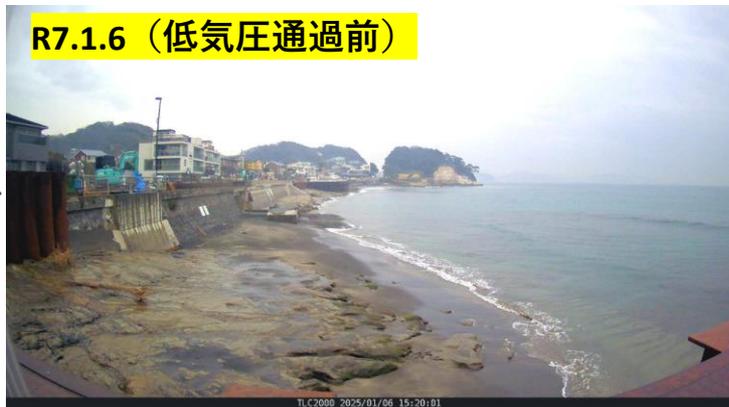
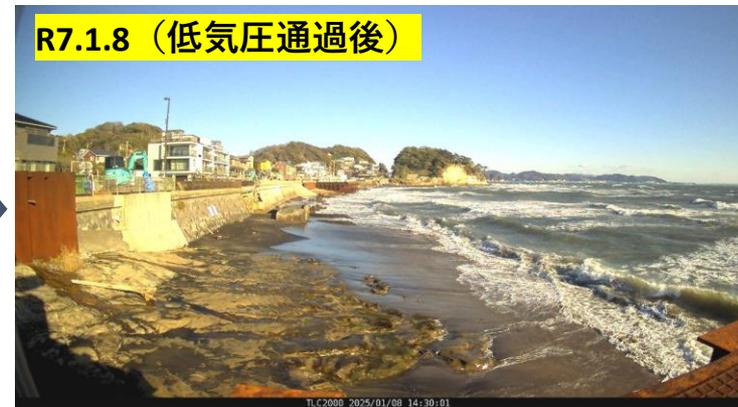
図12(6) タイムラプスカメラの抽出映像の例

・タイムラプスカメラ (③江の島側構台, 稲村ヶ崎方面)

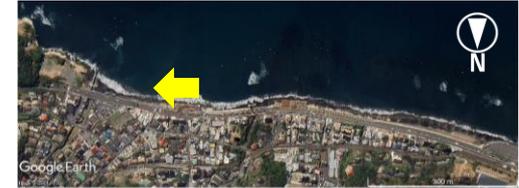
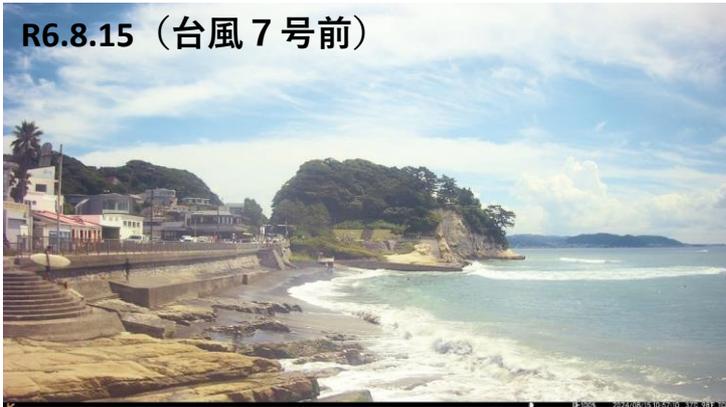
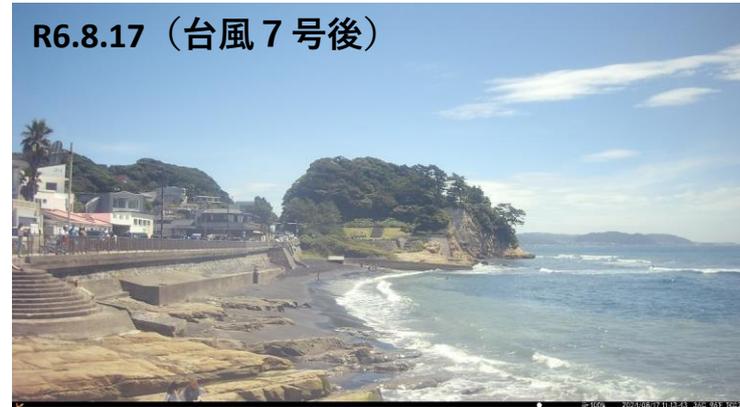
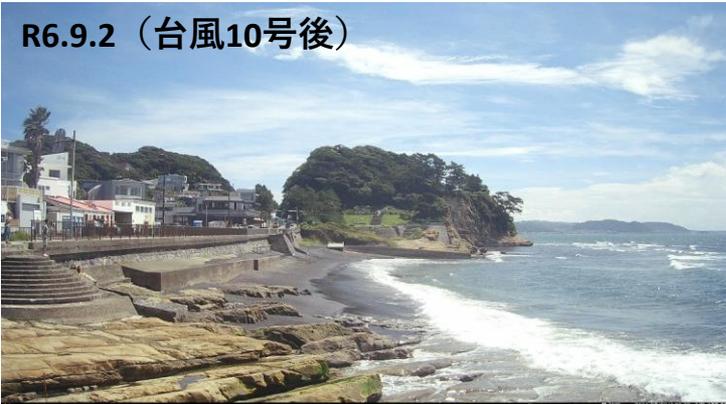
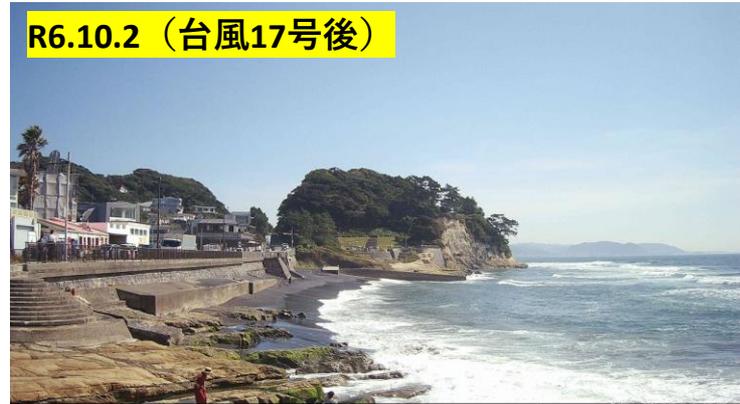
図12(7) タイムラプスカメラの抽出映像の例

・タイムラプスカメラ (④稲村ヶ崎側構台)

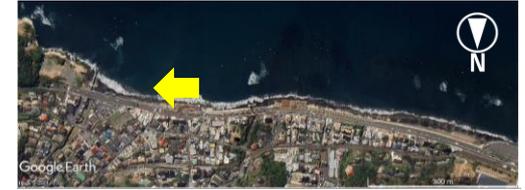
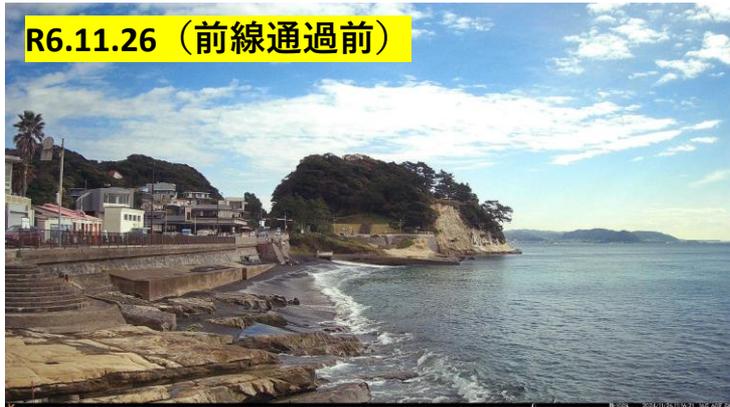
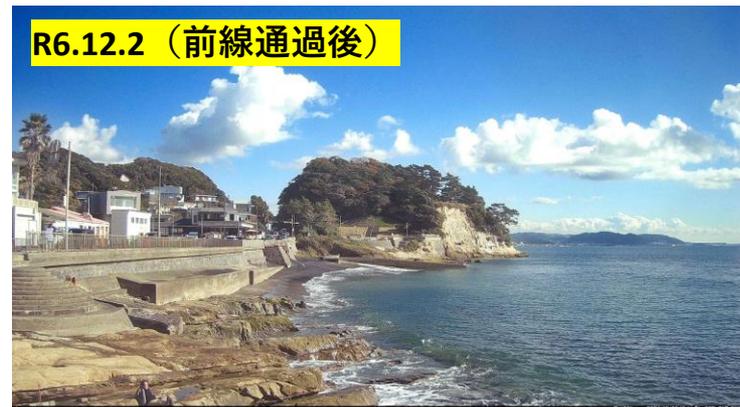
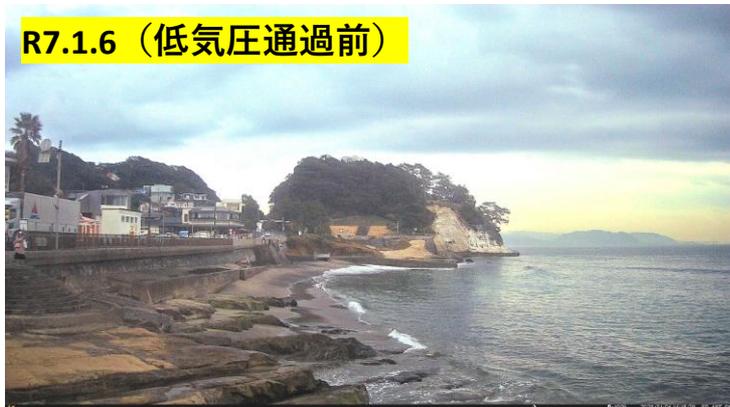
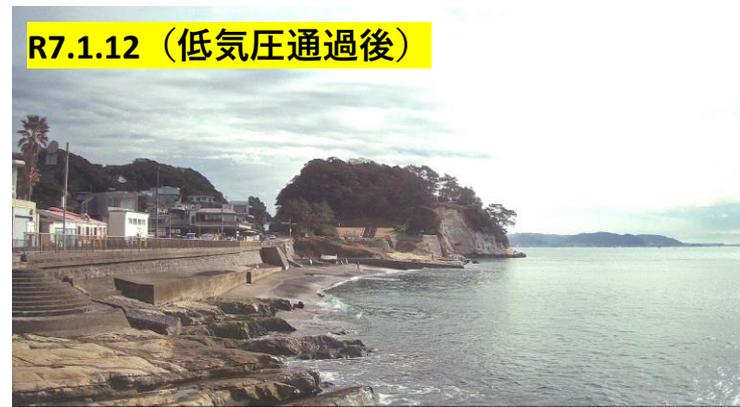
図12(8) タイムラプスカメラの抽出映像の例

・タイムラプスカメラ (④稲村ヶ崎側構台)
