# 七里ヶ浜の養浜（侵食対策）

資料-2

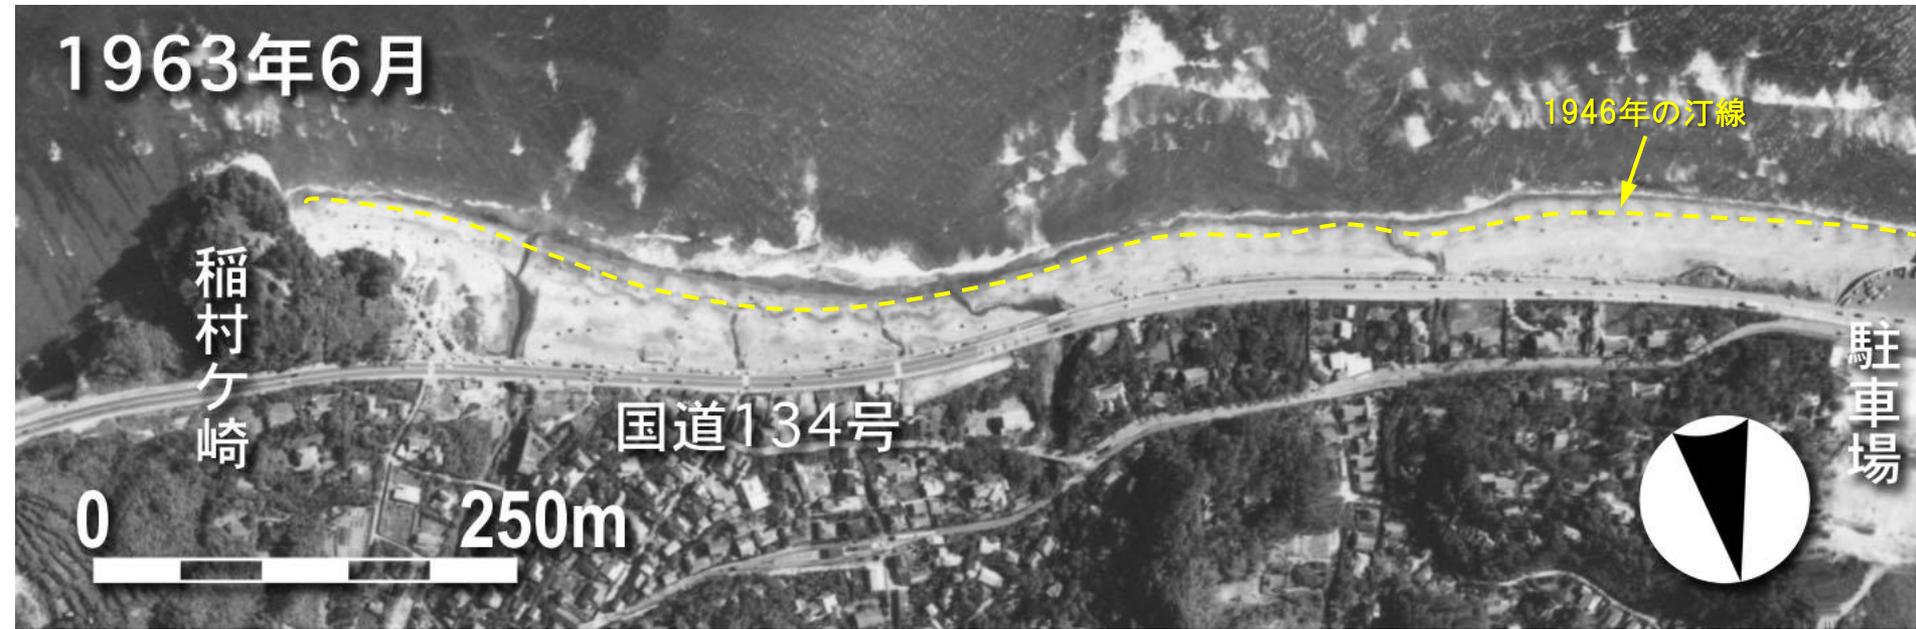
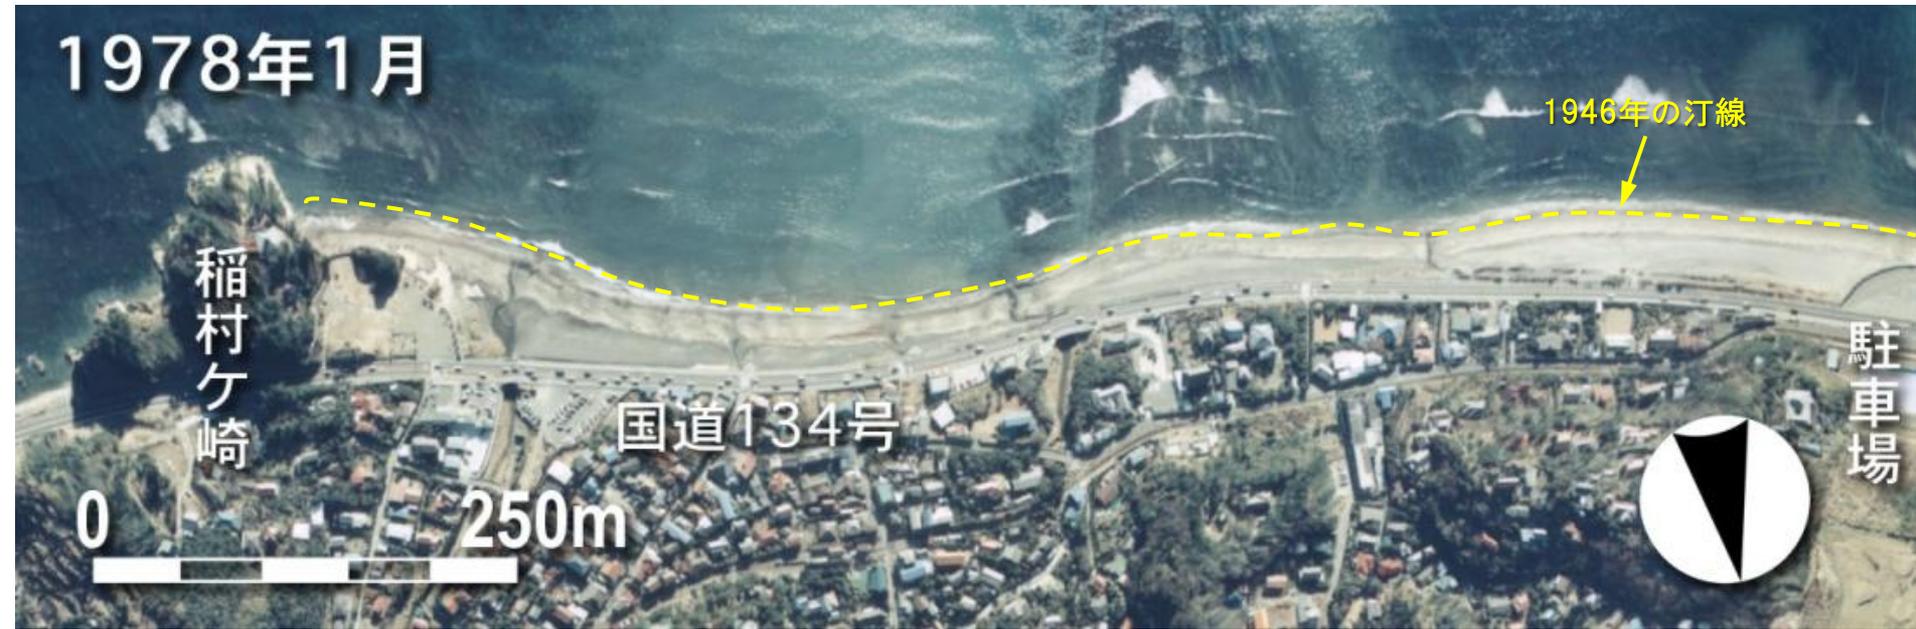
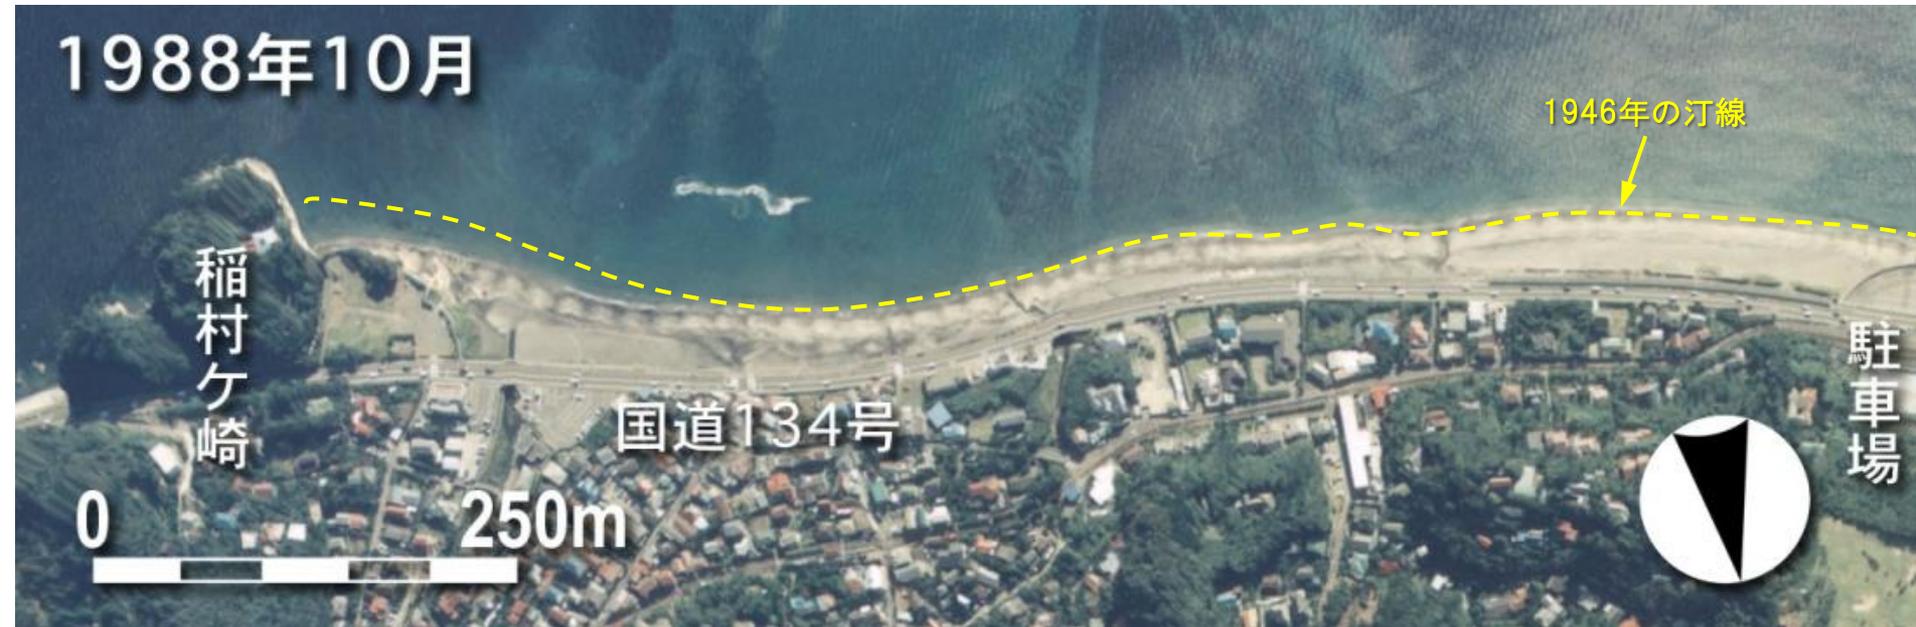
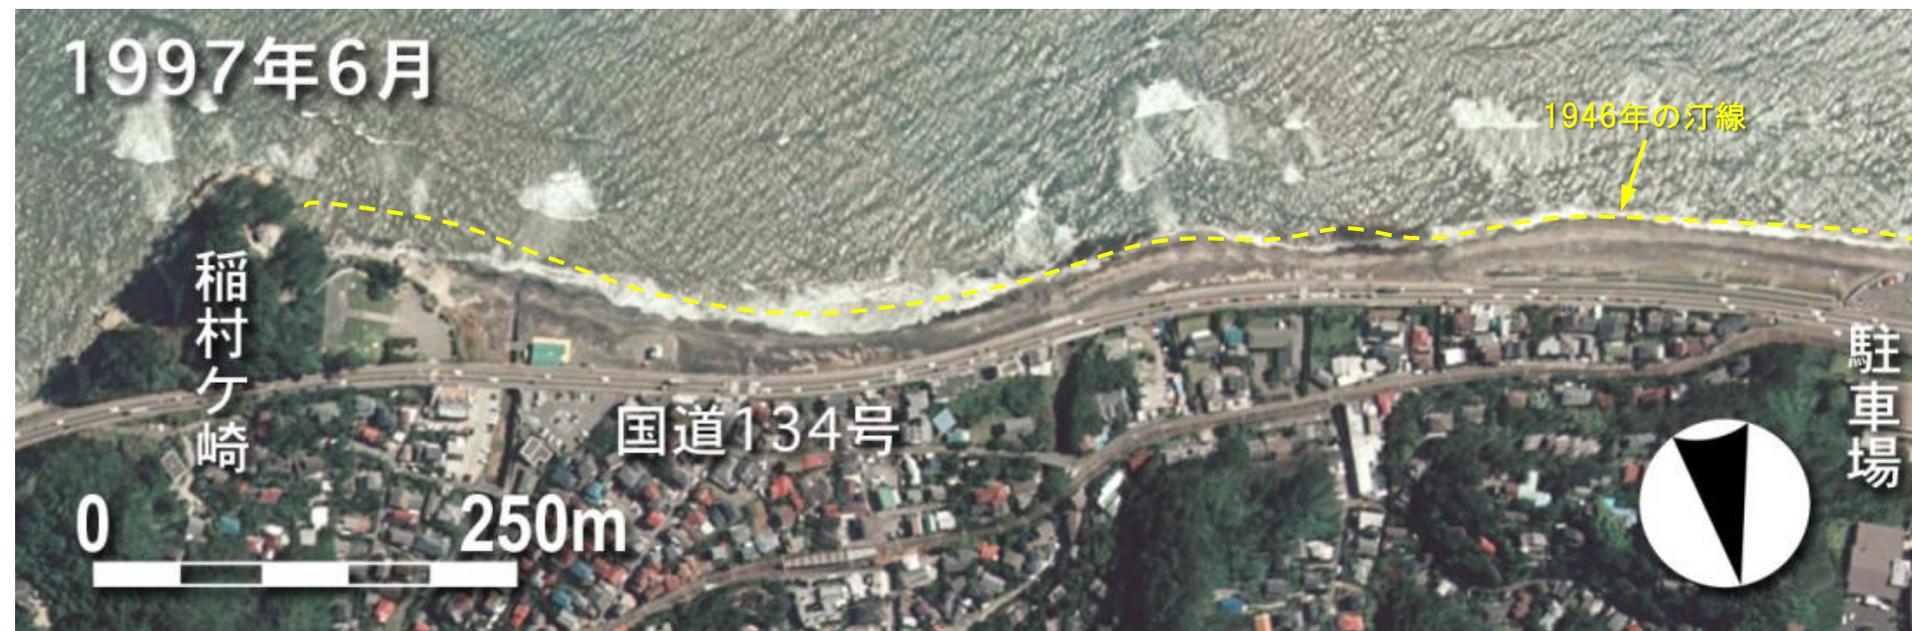
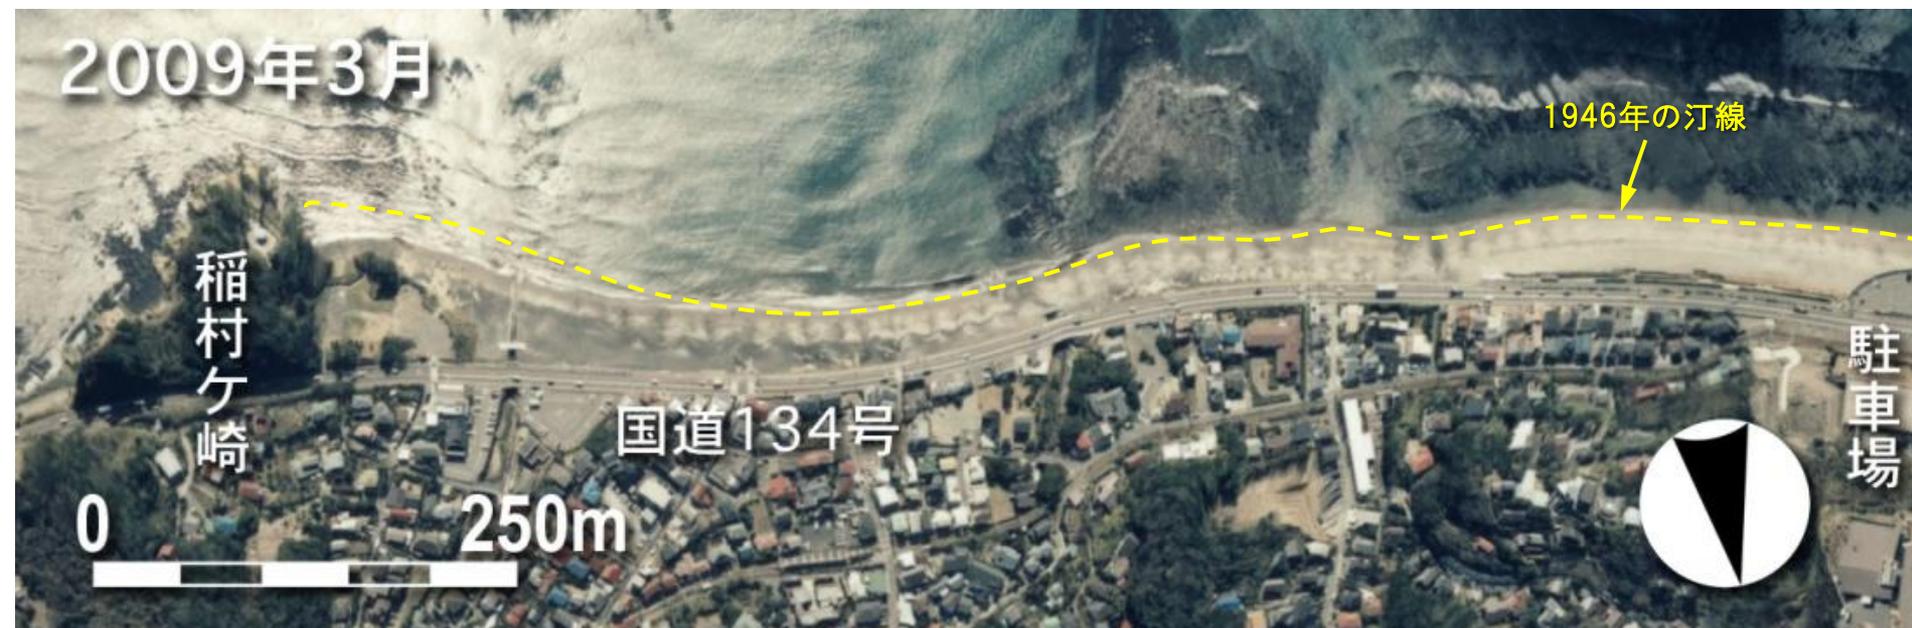
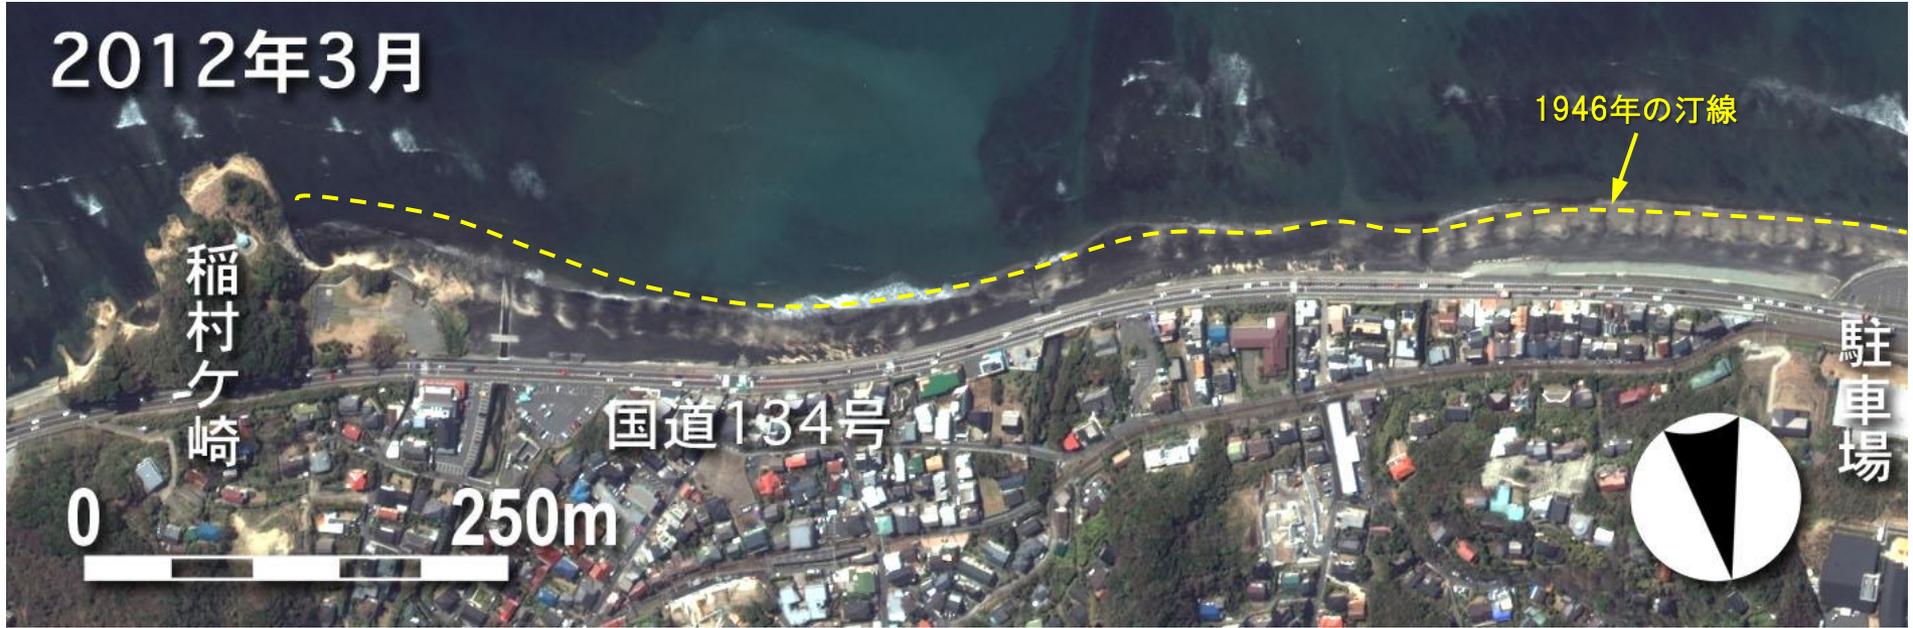
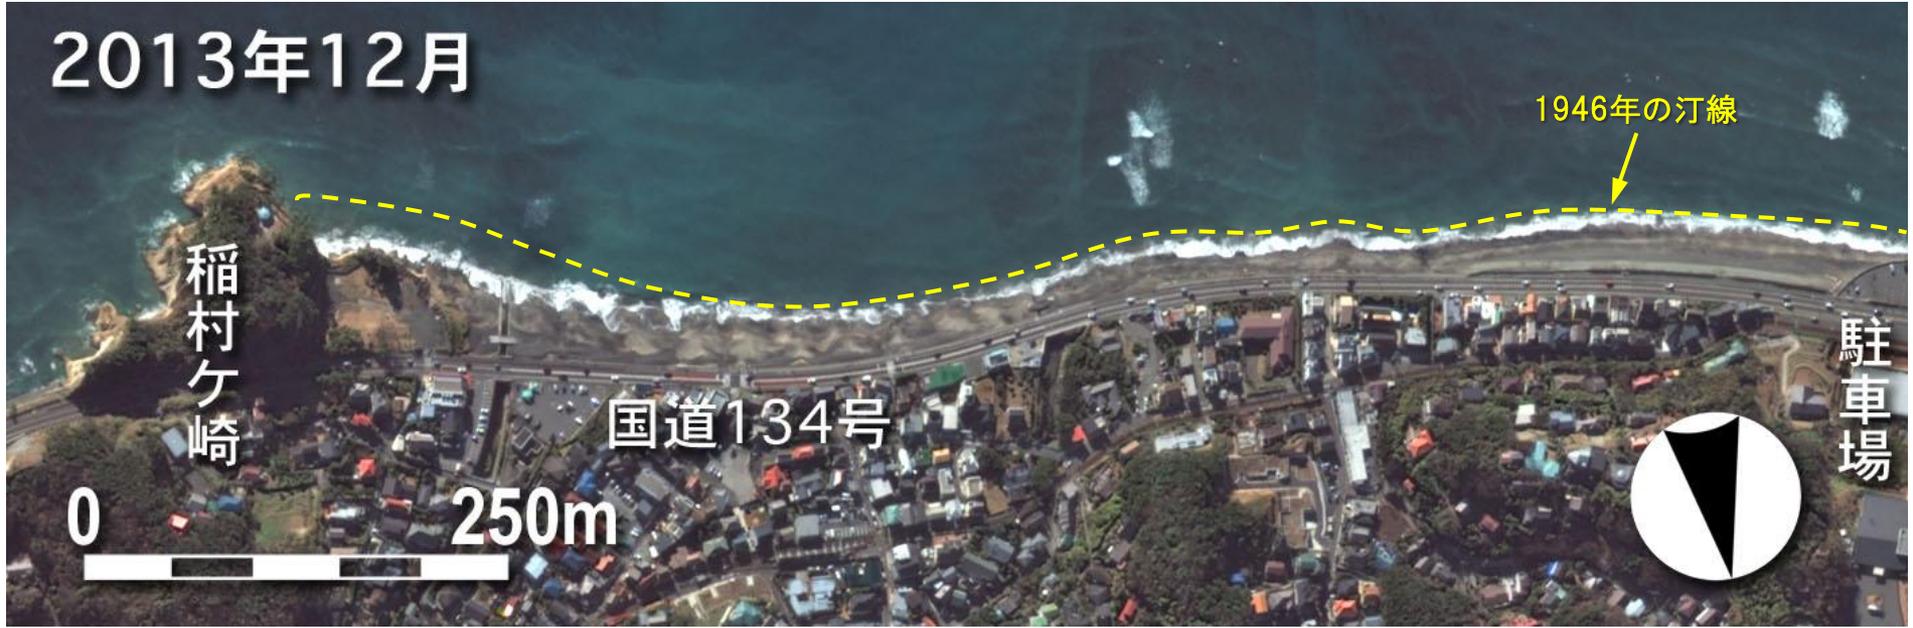
図3.1 稲村ヶ崎～駐車場間の空中写真（1946～2012年）

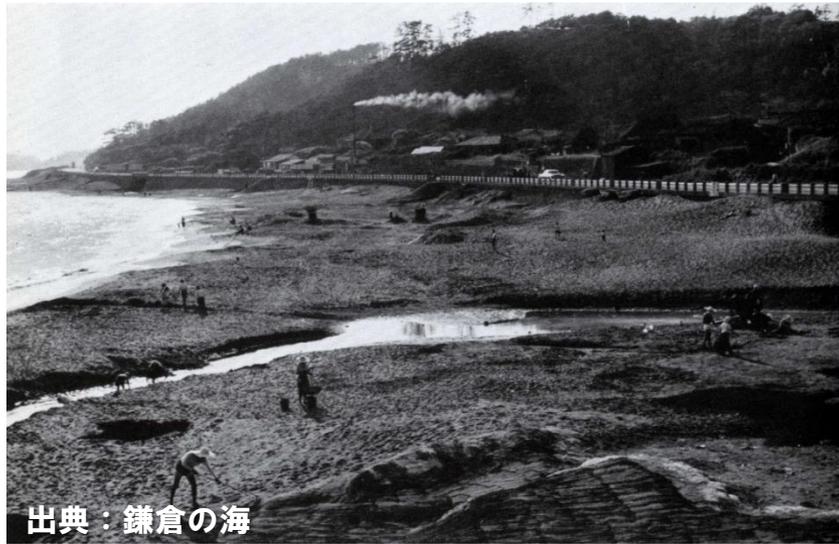
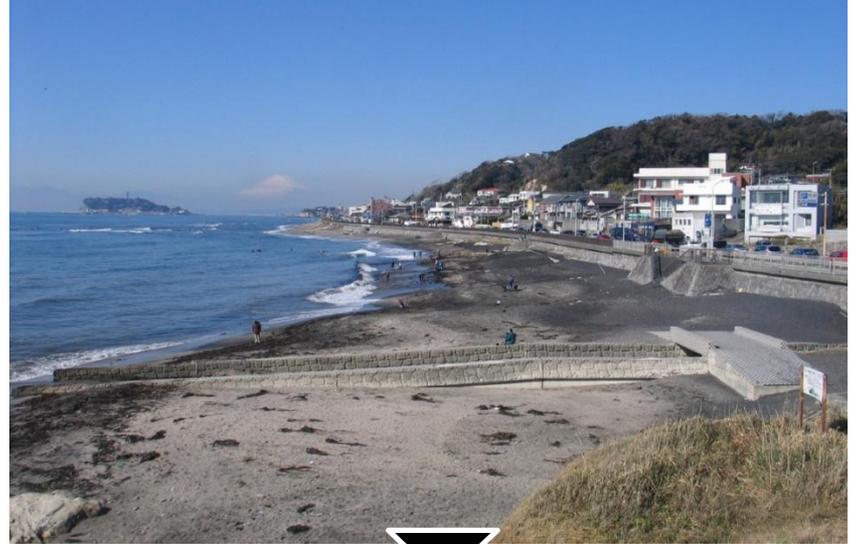
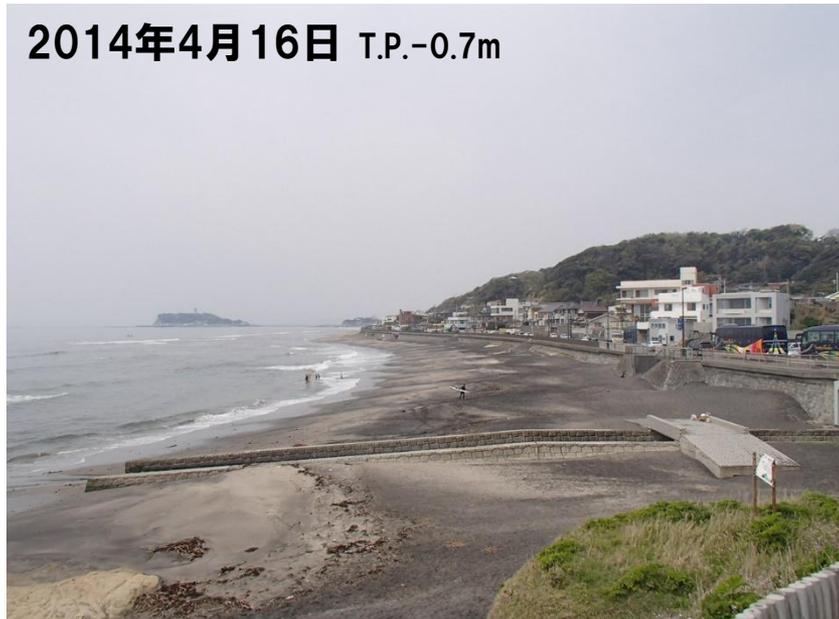
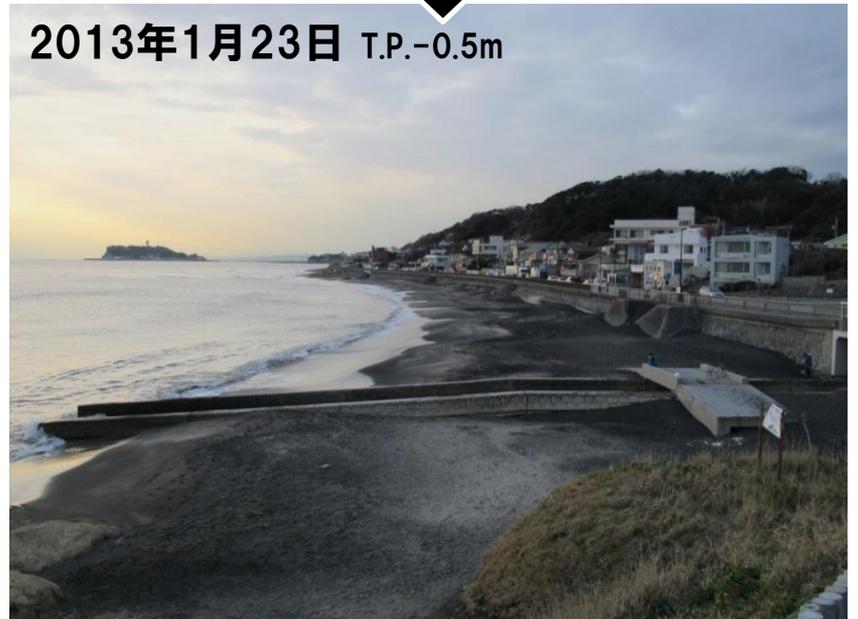
図3.2 現地写真による海岸状況の変化

戦後末期～戦後

2006年2月11日 T.P.±0m

2014年4月16日 T.P.-0.7m

2013年1月23日 T.P.-0.5m

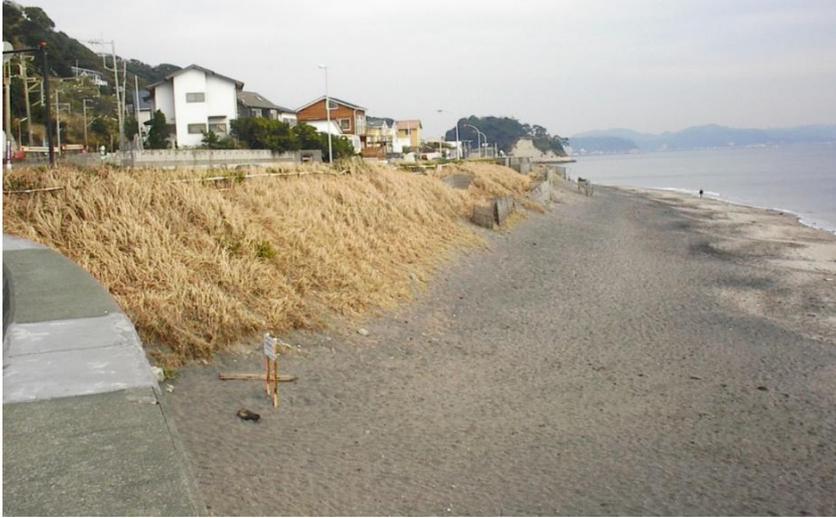
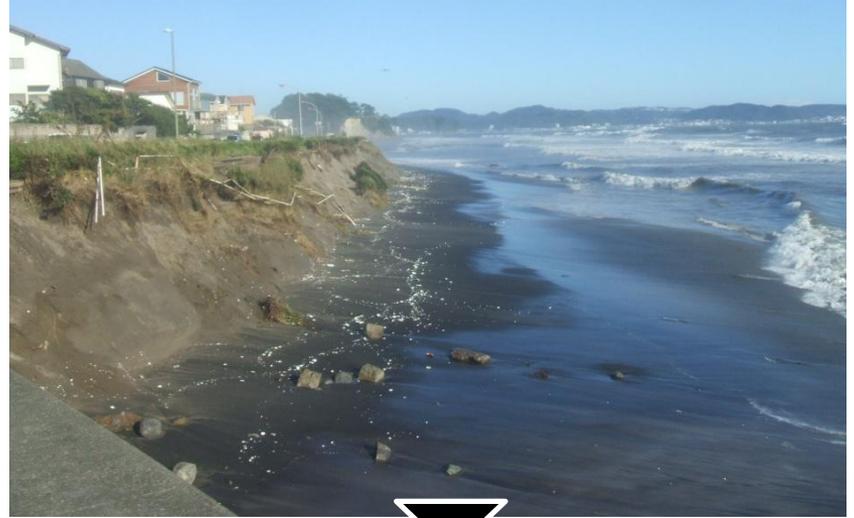
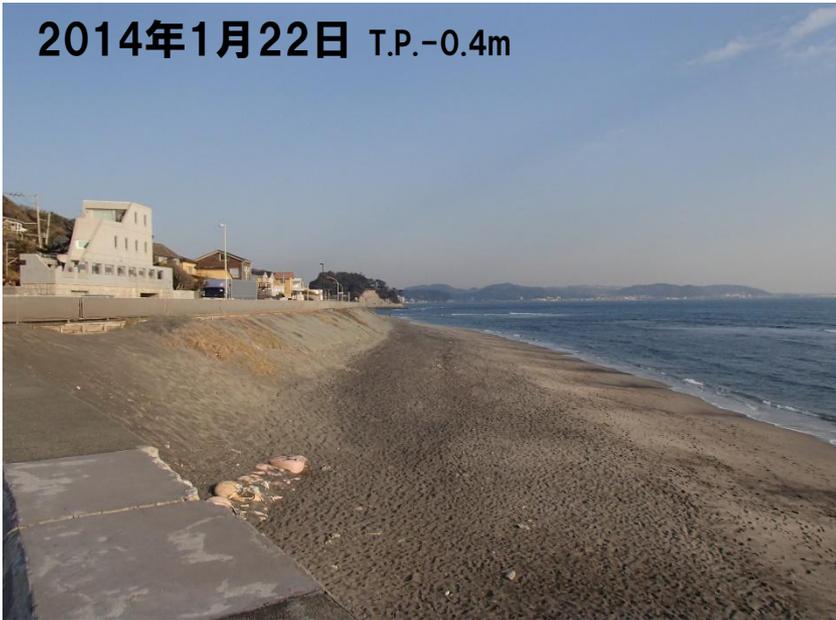
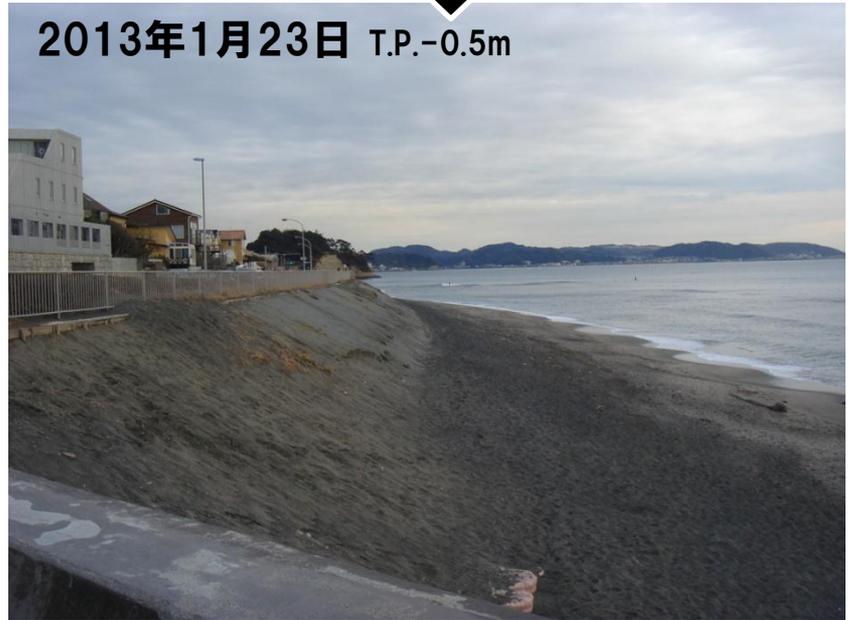
図3.3 現地写真による海岸状況の変化

2009年1月28日

2009年10月8日 (台風19号襲来後)

2014年1月22日 T.P.-0.4m

2013年1月23日 T.P.-0.5m

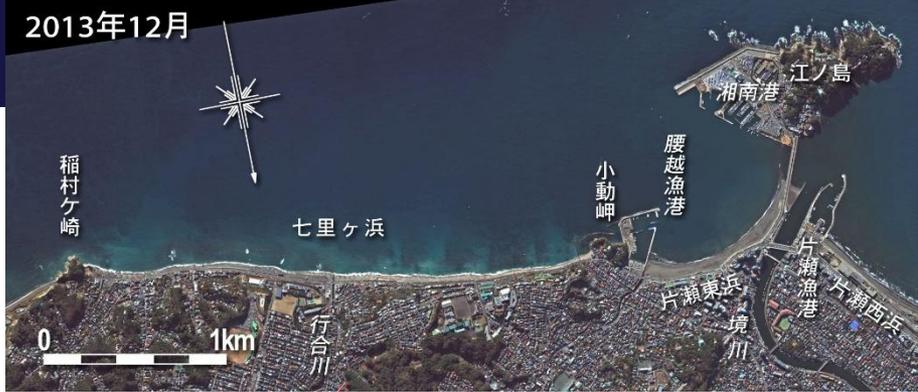
図3.11 汀線変化量 (1946年基準)

- ✓ 1946年以降，東端では30m程度汀線後退.
- ✓ 全域で10m程度の汀線後退.
